Determinación y evaluación de las patologías del concreto en el canal Purushpunta entre las progresivas 5 +500 a 6 +500 del caserío de Uquia, distrito de Independencia, provincia de Huaraz, departamento de Ancash – 2018

TESIS PARA OPTAR EL TÍTULO PROFESIONAL DE :

INGENIERO CIVIL

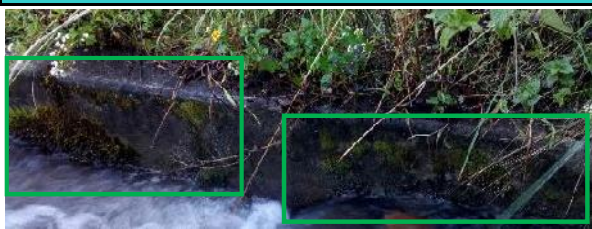
PLANO DE PATOLOGIAS ENCONTRADAS		EVALUACIÓN DE LAS PATOLOGIAS ENCONTRADAS					
		MURO DERECHO DEL CANAL					
ITEMS		A	B	C	D	E	
PATOLOGÍA		GRIETAS	FISURAS	IMPACTO	EROSIÓN	VEGETACIÓN	
Largo (m)

0	0	0	0	7.8	
Alto (m)		0	0	0	0	0.4	
Area afectada (m2)		0	0	0	0	3.12	
% Area Afectada		0.00	0.00	0.00	0.00	39.00	
Abertura (mm)		0	0	-	-	-	
Esesor (mm)		-	-	150	150	-	
Prof. Afectada (mm)		-	-	0	0	-	
%Prof. Afectada		-	-	0.00	0.00	-	
Area de la U.M.* (m2)		8	8	8	8	8	
NIVEL DE SEVERIDAD						3	RESULTADO
							3

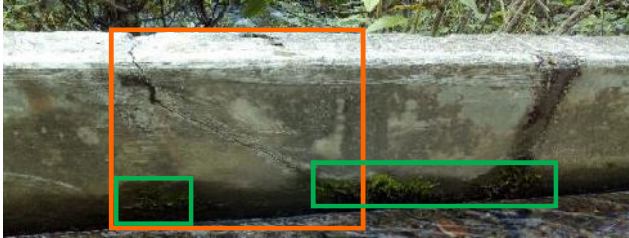
PLANO DE PATOLOGÍAS ENCONTRADAS		EVALUACIÓN DE LAS PATOLOGIAS ENCONTRADAS					
MURO DERECHO DEL CANAL		ITEMS	A	B	C	D	E
		PATOLOGÍA	GRIETAS	FISURAS	IMPACTO	EROSIÓN	VEGETACIÓN

Largo (m)		0.64	0	0	2.2	2.78
	Alto (m)		0.4	0	0	0.09	0.18
	Area afectada (m2)		0.26	0	0	0.20	0.50
	% Area Afectada		3.20	0.00	0.00	2.48	6.26
	Abertura (mm)		7	0	-	-	-
	Espesor (mm)		-	-	150	150	-
	Prof. Afectada (mm)		-	-	0	4	-
	%Prof. Afectada		-	-	0.00	2.67	-
	Area de la U.M.* (m2)		8	8	8	8	8
	NIVEL DE SEVERIDAD		3			1	2

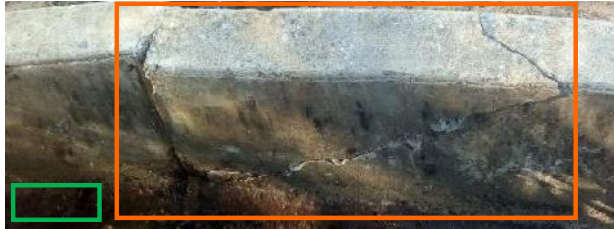
PLANO DE PATOLOGÍAS ENCONTRADAS		EVALUACIÓN DE LAS PATOLOGÍAS ENCONTRADAS					RESULTADO

MURO DERECHO DEL CANAL					
		ITEMS	A	B	C	D	E
PATOLOGÍA		GRIETAS	FISURAS	IMPACTO	EROSIÓN	VEGETACIÓN	
Largo (m)		0.87	0	0	0	1.2	
Alto (m)		0.4	0	0	0	0.14	
Area afectada (m2)		0.35	0	0	0	0.17	
% Area Afectada		4.35	0.00	0.00	0.00	2.10	
Abertura (mm)		10	0	-	-	-	
Espesor (mm)		-	-	150	150	-	
Prof. Afectada (mm)		-	-	0	0	-	
%Prof. Afectada		-	-	0.00	0.00	-	
Area de la U.M.* (m2)		8	8	8	8	8	
NIVEL DE SEVERIDAD		3				1	3

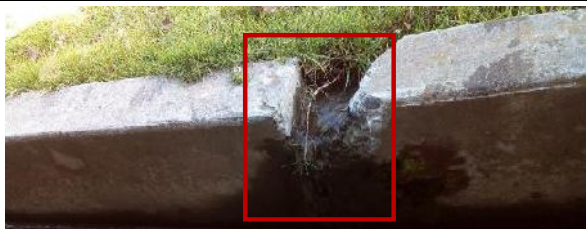
PLANO DE PATOLOGÍAS ENCONTRADAS		EVALUACIÓN DE LAS PATOLOGIAS ENCONTRADAS					RESULTADO	
MURO DERECHO DEL CANAL		ITEMS	A	B	C	D		E

PATOLOGÍA	GRIETAS	FISURAS	IMPACTO	EROSIÓN	VEGETACIÓN	
Largo (m)			0	0	0.26	0	2.45	
Alto (m)			0	0	0.32	0	0.18	
Area afectada (m2)			0	0	0.08	0	0.44	
% Area Afectada			0.00	0.00	1.04	0.00	5.51	
Abertura (mm)			0	0	-	-	-	
Espesor (mm)			-	-	150	150	-	
Prof. Afectada (mm)			-	-	150	0	-	
%Prof. Afectada			-	-	100.00	0.00	-	
Area de la U.M.* (m2)			8	8	8	8	8

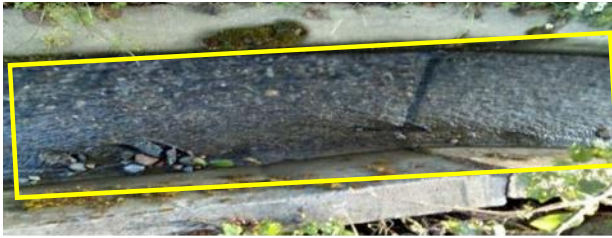
PLANO DE PATOLOGÍAS ENCONTRADAS		EVALUACIÓN DE LAS PATOLOGÍAS ENCONTRADAS					
PISO DEL CANAL

ITEMS	A	B	C	D	E	
	PATOLOGÍA	GRIETAS	FISURAS	IMPACTO	EROSIÓN	VEGETACIÓN	
	Largo (m)	0	0	0	20	0	
	Ancho (m)	0	0	0	0.6	0	
	Area afectada (m2)	0	0	0	12	0	
	% Area Afectada	0.00	0.00	0.00	100.00	0.00	
	Abertura (mm)	0	0	-	-	-	
	Espesor (mm)	-	-	150	150	-	
	Prof. Afectada (mm)	-	-	0	14	-	
	%Prof. Afectada	-	-	0.00	9.33	-	
	Area de la U.M.* (m2)	12	12	12	12	12	
	NIVEL DE SEVERIDAD				2		RESULTADO

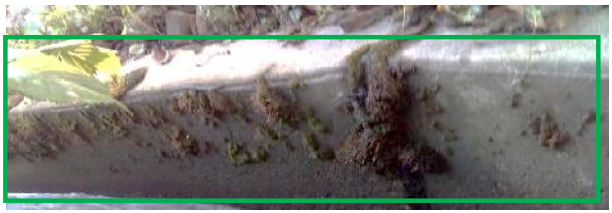
PLANO DE PATOLOGÍAS ENCONTRADAS		EVALUACIÓN DE LAS PATOLOGÍAS ENCONTRADAS					
MURO IZQUIERDO DEL CANAL

ITEMS	A	B	C	D	E	
	PATOLOGÍA	GRIETAS	FISURAS	IMPACTO	EROSIÓN	VEGETACIÓN	
	Largo (m)	0	0	0	0	12.4	
	Alto (m)	0	0	0	0	0.35	
	Area afectada (m2)	0	0	0	0	4.34	
	% Area Afectada	0.00	0.00	0.00	0.00	54.25	
	Abertura (mm)	0	0	-	-	-	
	Espesor (mm)	-	-	150	150	-	
	Prof. Afectada (mm)	-	-	0	0	-	
	%Prof. Afectada	-	-	0.00	0.00	-	
	Area de la U.M.* (m2)	8	8	8	8	8	
	NIVEL DE SEVERIDAD					3	RESULTADO

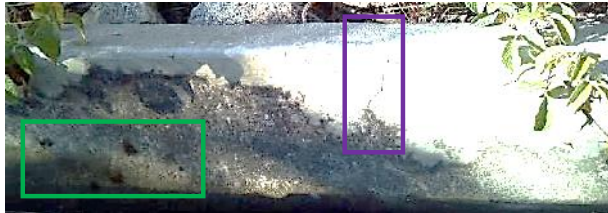
MURO DERECHO DEL CANAL					
		ITEMS	A	B	C	D	E
		PATOLOGÍA	GRIETAS	FISURAS	IMPACTO	EROSIÓN	VEGETACIÓN
		Largo (m)	0	0.16	0	0	3.5
		Alto (m)	0	0.29	0	0	0.26
		Area afectada (m2)	0	0.05	0	0	0.91
		% Area Afectada	0.00	0.58	0.00	0.00	11.38
		Abertura (mm)	0	1.2	-	-	-
		Espesor (mm)	-	-	150	150	-
		Prof. Afectada (mm)	-	-	0	-	-
		%Prof. Afectada	-	-	0.00	0.00	-
		Area de la U.M.* (m2)	8	8	8	8	8
		NIVEL DE SEVERIDAD		3			2
							RESULTADO
							2

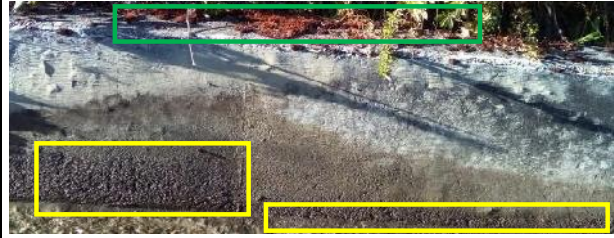
MURO DERECHO DEL CANAL					
		ITEMS	A	B	C	D	E
PATOLOGÍA		GRIETAS	FISURAS	IMPACTO	EROSIÓN	VEGETACIÓN	
Largo (m)		0	0	0	14.5	11.6	
Alto (m)		0	0	0	0.15	0.09	
Area afectada (m2)		0	0	0	2.18	1.04	
% Area Afectada		0.00	0.00	0.00	27.19	13.05	
Abertura (mm)		0	0	-	-	-	
Espesor (mm)		-	-	150	150	-	
Prof. Afectada (mm)		-	-	0	7	-	
%Prof. Afectada		-	-	0.00	4.67	-	
Area de la U.M.* (m2)		8	8	8	8	8	
NIVEL DE SEVERIDAD					1	2	RESULTADO
							2

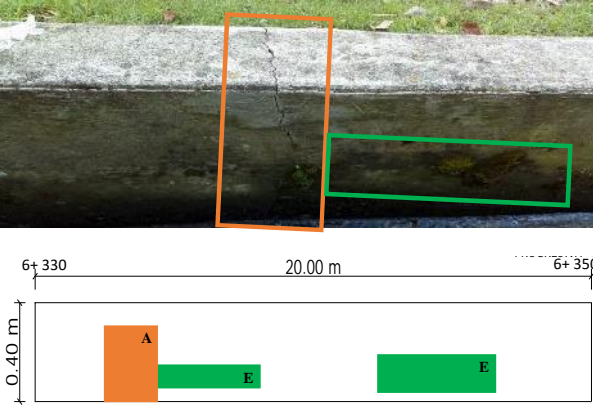
PLANO DE PATOLOGÍAS ENCONTRADAS		EVALUACIÓN DE LAS PATOLOGÍAS ENCONTRADAS				
		MURO DERECHO DEL CANAL				
ITEMS		A	B	C	D	E
PATOLOGÍA		GRIETAS	FISURAS	IMPACTO	EROSIÓN	VEGETACIÓN
Largo (m)		0.16	0	0	0	3.5
Alto (m)		0.4	0	0	0	0.24
Area afectada (m2)		0.06	0	0	0	0.84
% Area Afectada		0.8	0.00	0.00	0.00	10.50
Abertura (mm)		3.8	0	-	-	-
Espesor (mm)		-	-	150	150	-
Prof. Afectada (mm)		-	-	0	-	-
%Prof. Afectada		-	-	0.00	-	-
Area de la U.M.* (m2)		8	8	8	8	8
NIVEL DE SEVERIDAD		2				2
						RESULTADO
						2

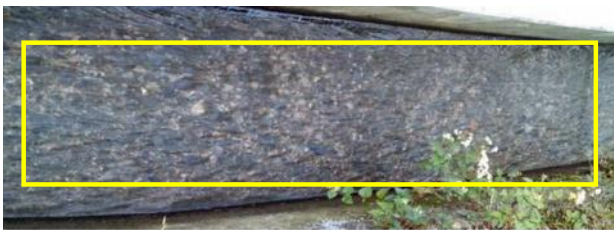
PISO DEL CANAL					
		ITEMS	A	B	C	D	E
		PATOLOGÍA	GRIETAS	FISURAS	IMPACTO	EROSIÓN	VEGETACIÓN
Largo (m)		0	0	0	20	0	
Ancho (m)		0	0	0	0.6	0	
Area afectada (m2)		0	0	0	12	0	
% Area Afectada		-	0.000	0.00	100.000	0.000	
Abertura (mm)		0	0	-	-	-	
Espesor (mm)		-	-	150	150	-	
Prof. Afectada (mm)		-	-	0	13	-	
%Prof. Afectada		-	-	0.00	8.67	-	
Area de la U.M.* (m2)		12	12	12	12	12	
NIVEL DE SEVERIDAD					2		
						RESULTADO	
						2

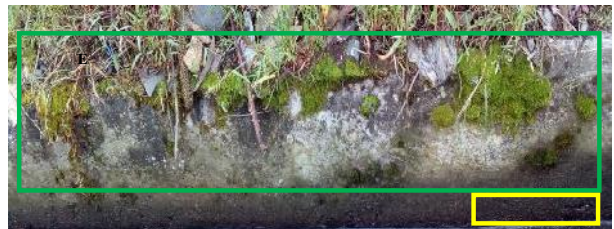
MURO IZQUIERDO DEL CANAL					
		ITEMS	A	B	C	D	E
		PATOLOGÍA	GRIETAS	FISURAS	IMPACTO	EROSIÓN	VEGETACIÓN
Largo (m)		0	0	0	0.55	9.38	
Alto (m)		0	0	0	0.09	0.32	
Area afectada (m2)		0	0	0	0.05	3.00	
% Area Afectada		0.00	0.00	0.00	0.62	37.52	
Abertura (mm)		0	0	-	-	-	
Espesor (mm)		-	-	150	150	-	
Prof. Afectada (mm)		-	-	0	3.5	-	
%Prof. Afectada		-	-	0.00	2.33	-	
Area de la U.M.* (m2)		8	8	8	8	8	
NIVEL DE SEVERIDAD				1	1	3	
						RESULTADO	
						2

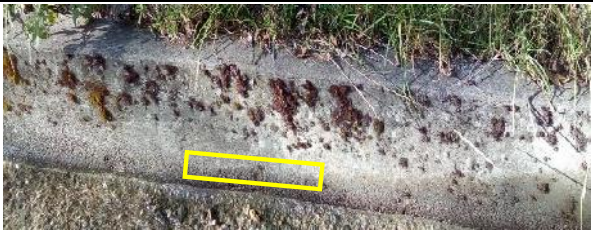
MURO DERECHO DEL CANAL						
		ITEMS	A	B	C	D	E	
		PATOLOGÍA	GRIETAS	FISURAS	IMPACTO	EROSIÓN	VEGETACIÓN	
		Largo (m)	0	0	0	2.76	9	
		Alto (m)	0	0	0	0.11	0.32	
		Area afectada (m2)	0	0	0	0.30	2.88	
		% Area Afectada	0.00	0.00	0.00	3.80	36.00	
		Abertura (mm)	0	0	-	-	-	
		Espesor (mm)	-	-	150	150	-	
		Prof. Afectada (mm)	-	-	0	6	-	
		%Prof. Afectada	-	-	0.00	4.00	-	
		Area de la U.M.* (m2)	8	8	8	8	8

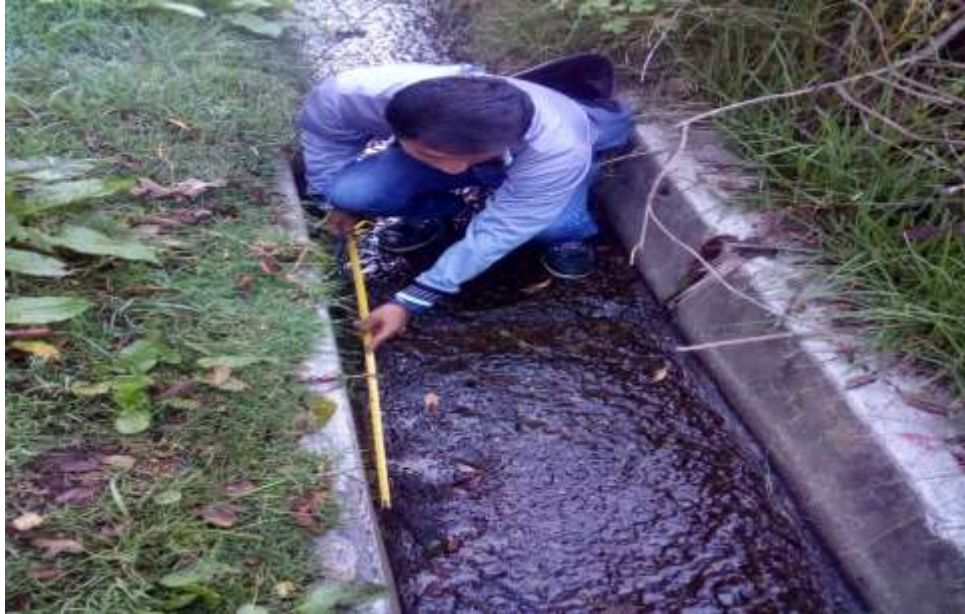
FOTO N° 01 - MEDICIÓN DE LAS PATOLOGÍAS MURO DERECHO

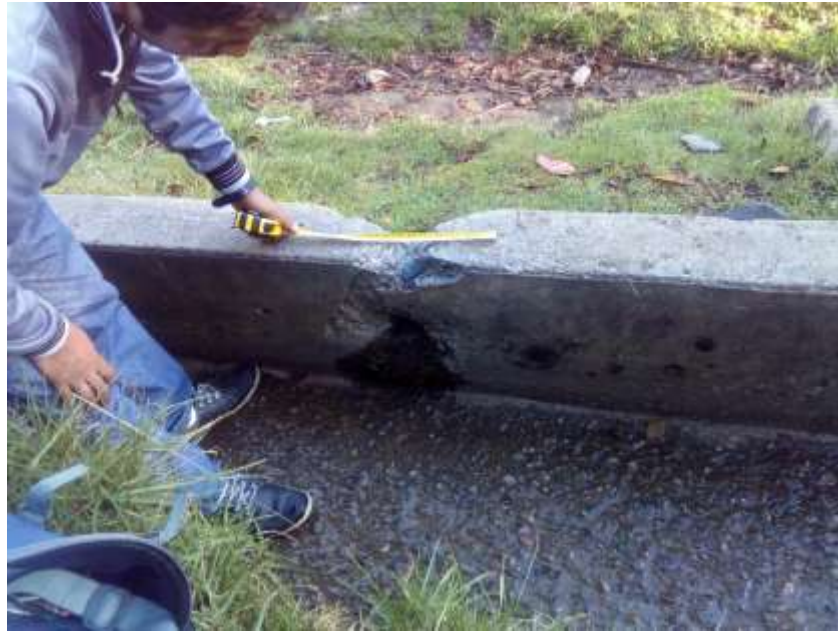
FOTO N° 03 - MEDICIÓN DE LAS PATOLOGÍAS MURO IZQUIERDO

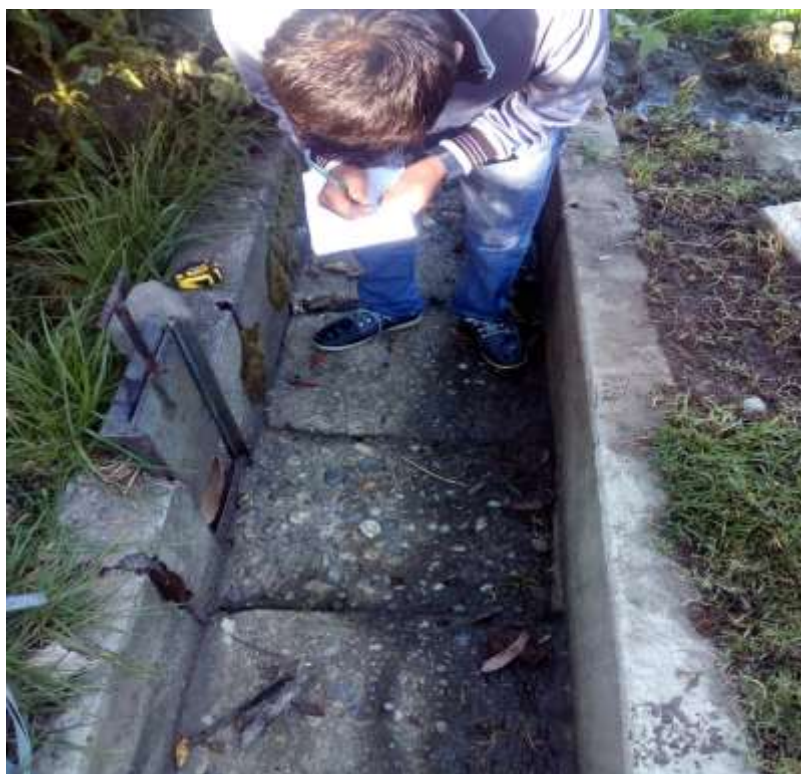
FOTO N° 05 - MEDICIÓN DE LAS PATOLOGÍAS DEL FONDO DEL CANAL
