UNIVERSIDAD CATÓLICA LOS ÁNGELES  
CHIMBOTE

DETERMINACIÓN Y EVALUACIÓN DE LAS  
PATOLOGÍAS DEL CONCRETO EN COLUMNAS,  
SOBRECIMIENTOS Y MUROS DE ALBAÑILERÍA EN EL  
CERCO PERIMÉTRICO DEL CENTRO DE SALUD DE  
TAMBILLO, DISTRITO TAMBILLO, PROVINCIA  
HUAMANGA, REGIÓN AYACUCHO - ABRIL 2018

**TESIS PARA OPTAR EL TÍTULO PROFESIONAL DE**

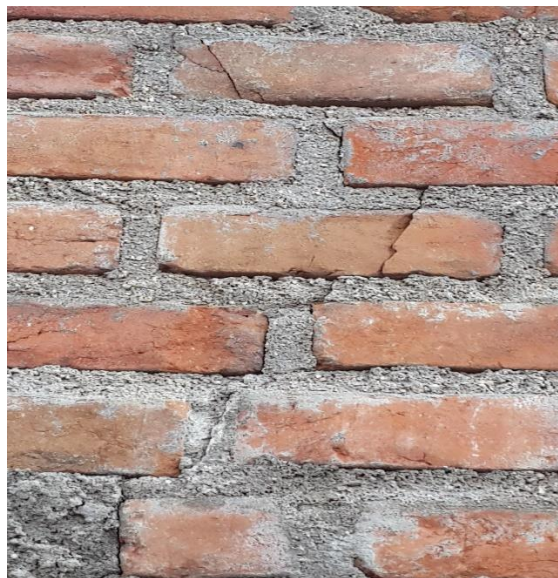
Si bien la causa de la grieta puede ser del mismo origen que el de la fisura, también es muy probable que sea debida a asientos diferenciales en los cimientos, siendo esta también una acción mecánica externa. El terreno sobre el que se apoya la estructura sufre variaciones a lo largo del tiempo. Además, el terreno también puede verse afectado debido a la circulación del agua, creación de huecos, etc, que provocaría el asiento de la cimentación y la consecuente aparición de grietas en el muro.

## Figura 05. Grieta en muros

- Se debe confinar los muros para evitar las grietas.
- Los agregados tienen que ser buenos y no tienen que estar contaminado con sustancias orgánicas.
- En cuanto a la solución más recomendable, sería la de consolidar el terreno y recalzar la cimentación hasta llegar a estratos más profundos y resistentes.

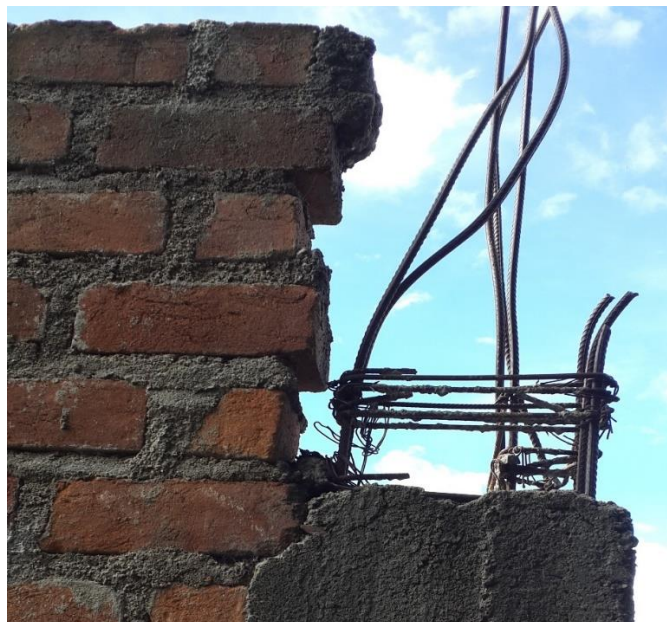
Figura 05: Oxidación en el acero de columna.

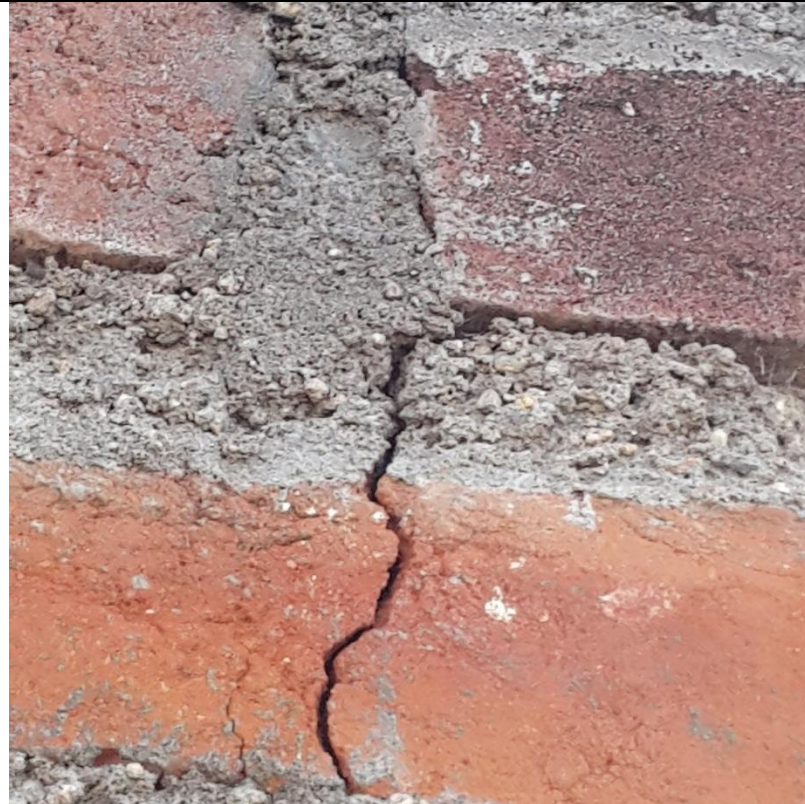
**Fotografía 05:** Grieta en muro del cerco perimétrico del Centro de Salud de Tambillo, distrito Tambillo, provincia Huamanga, región Ayacucho.

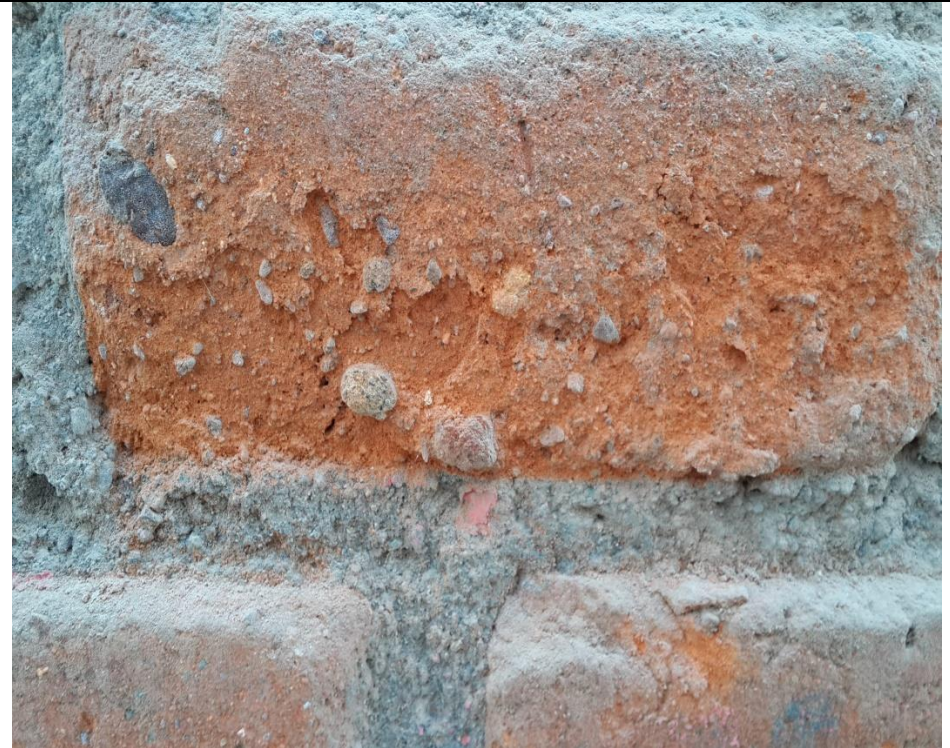
**Fotografía 06:** Erosión en muro del cerco perimétrico del Centro de Salud de Tambillo, distrito Tambillo, provincia Huamanga, región Ayacucho.
