DETERMINACIÓN Y EVALUACIÓN DE LAS  
PATOLOGIAS DEL CONCRETO EN EL CERCO  
PERIMÉTRICO DE ALBAÑILERÍA CONFINADA DE LA  
INSTITUCIÓN EDUCATIVA N° 88046 JOSE CARLOS  
MARIATEGUI, EN EL CENTRO POBLADO CAMBIO  
PUENTE, DISTRITO DE CHIMBOTE, PROVINCIA DEL  
SANTA, REGIÓN ANCASH, JULIO-2018.

**TESIS PARA OPTAR EL TÍTULO PROFESIONAL DE  
INGENIERO CIVIL**

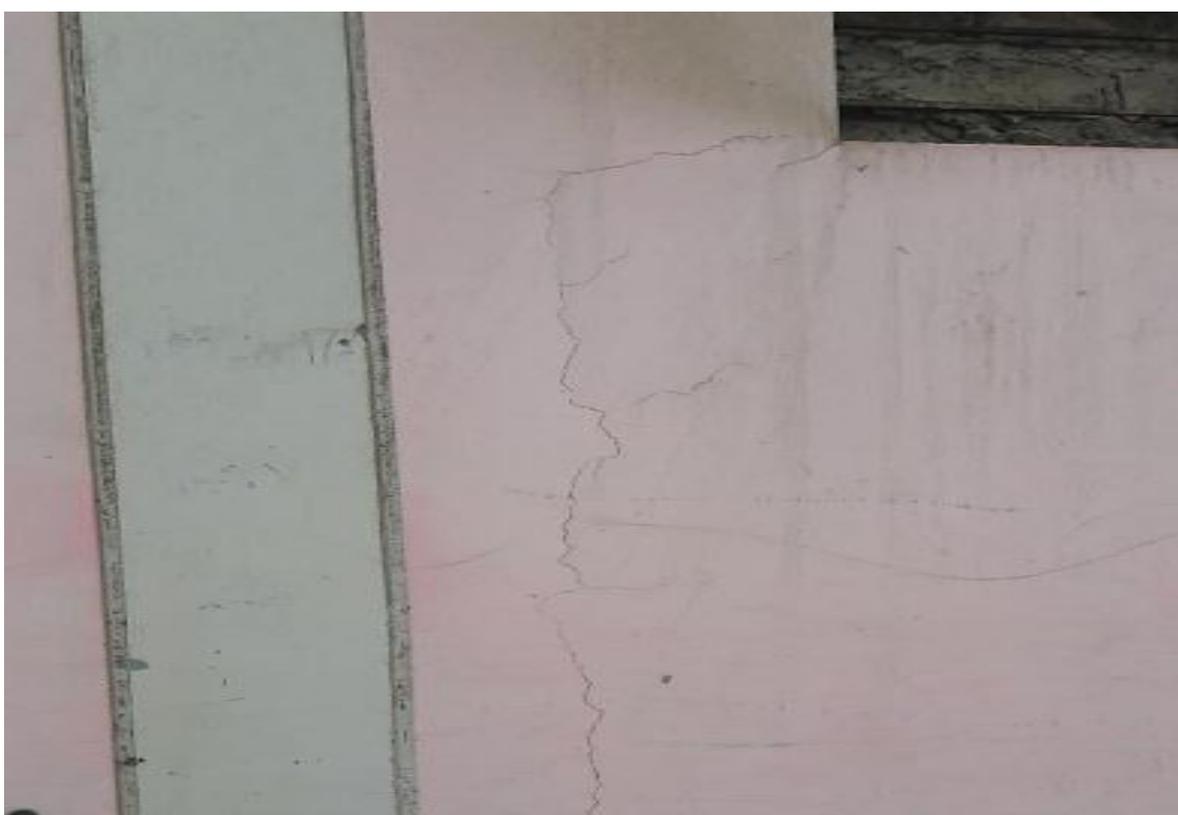
**Fotografía 06.** Presencia de Fisuras en el muro, ubicada en la unidad de muestra N 06

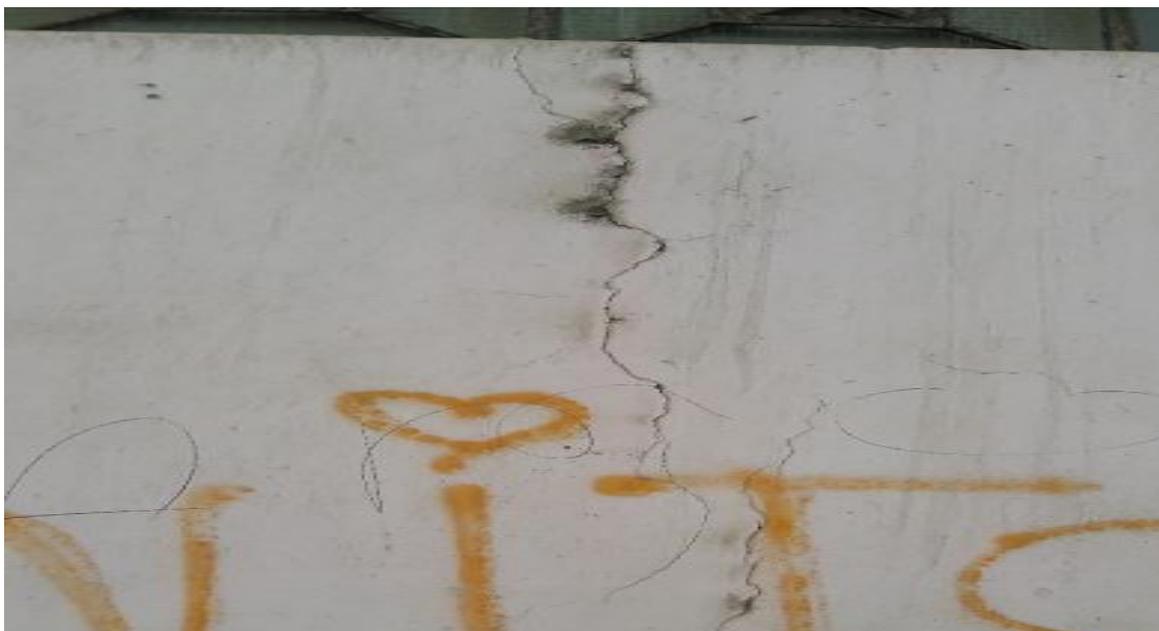
**Fotografía 07.** Presencia de Fisuras y Grietas en el muro, ubicada en la unidad de muestra N 05

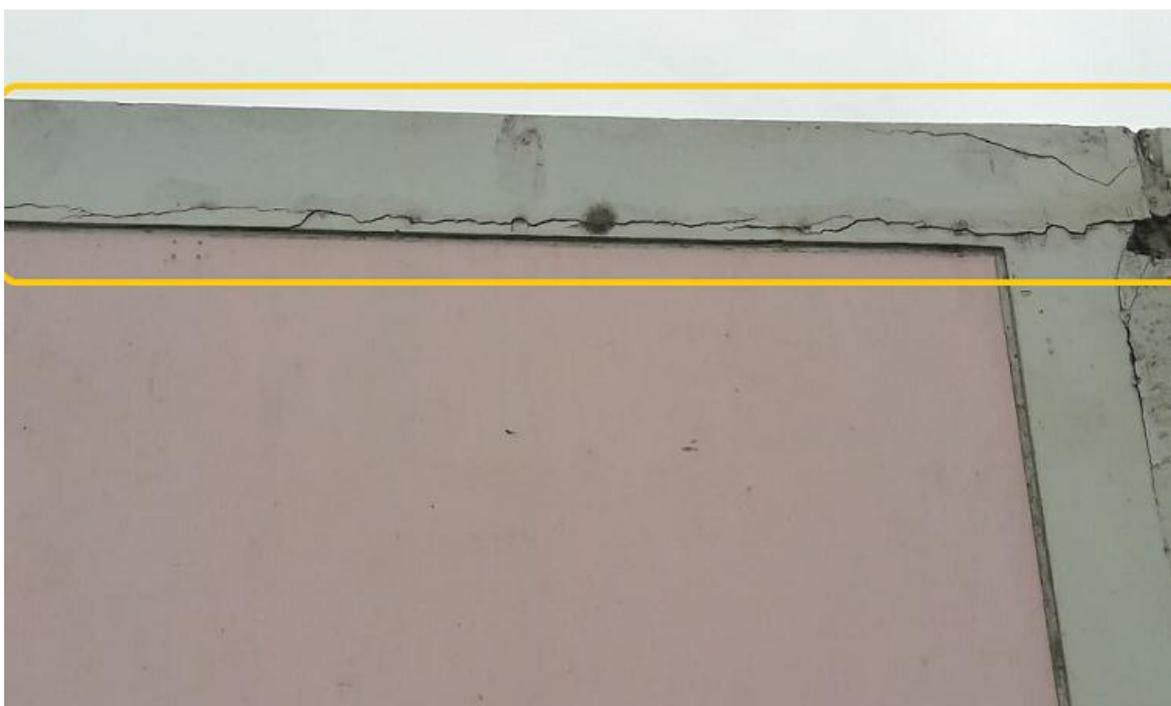
**Fotografía 08.** Presencia de Grietas en estado moderado en viga y parte de columna, ubicada en la unidad de muestra N 08

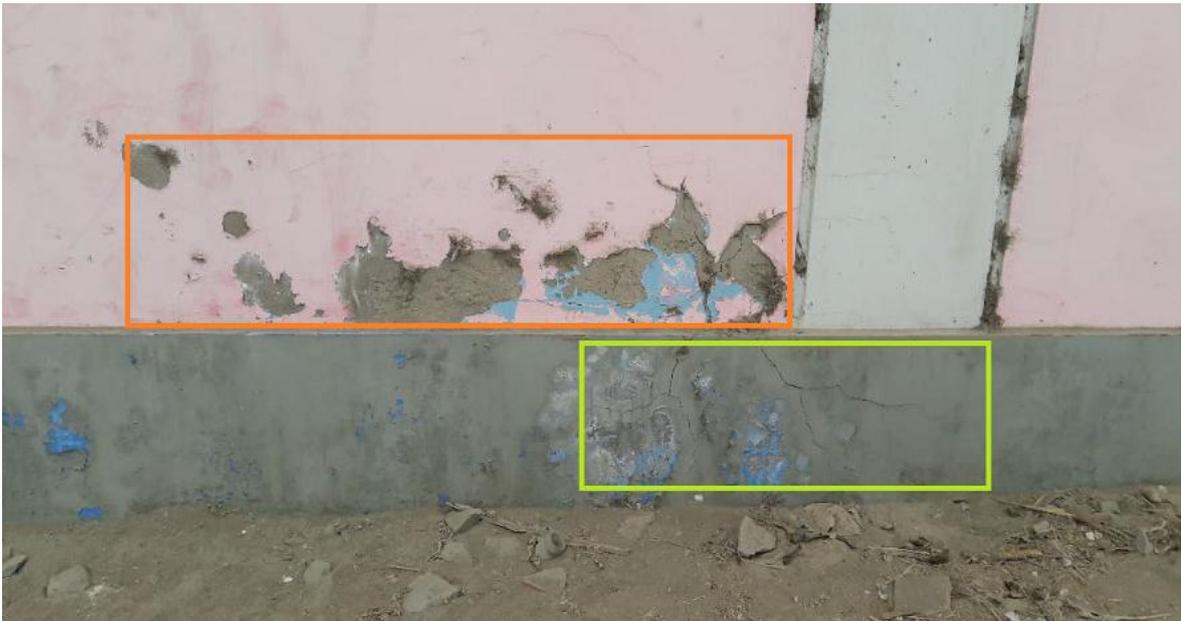
**Fotografía 09.** Presencia de Fisuras en sobrecimietno y desprendimiento del revestimiento del muro, ubicada en la unidad de muestra N 09

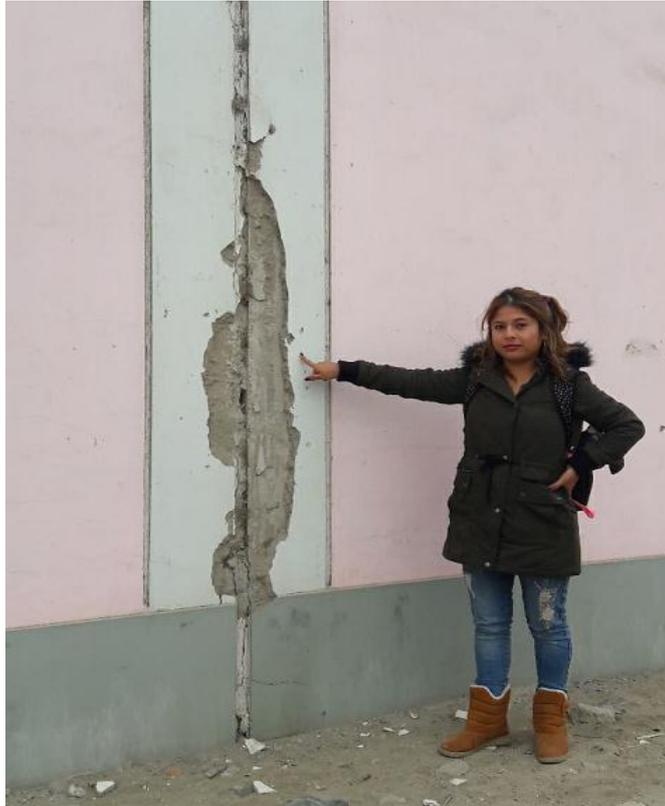
**Fotografía 11.** Presencia de grieta y desprendimiento en columnas, ubicada en la unidad de muestra N 013

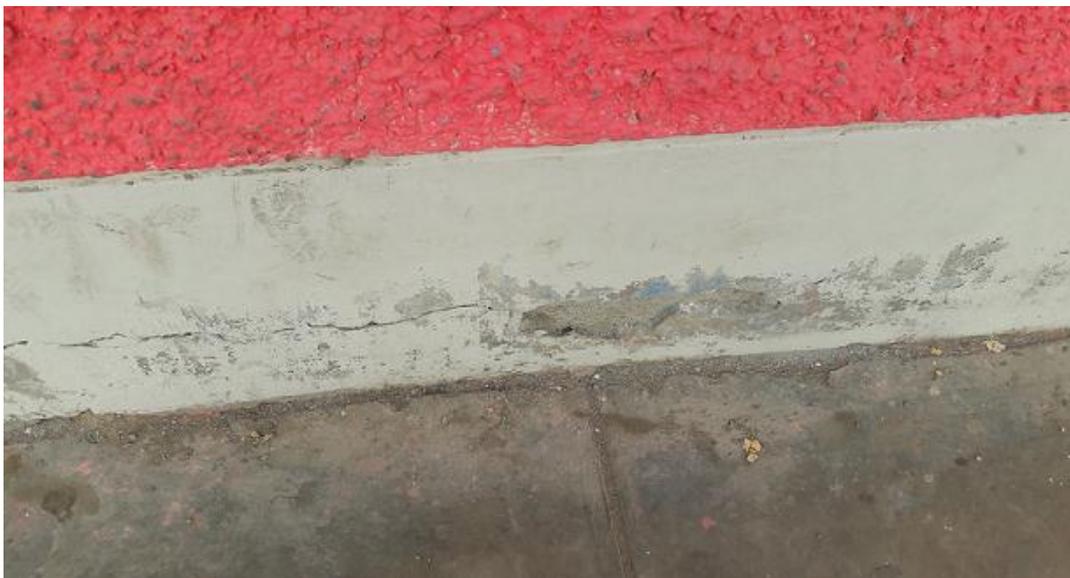
**Fotografía 12.** Presencia de erosión y fisura en el sobrecimietno.

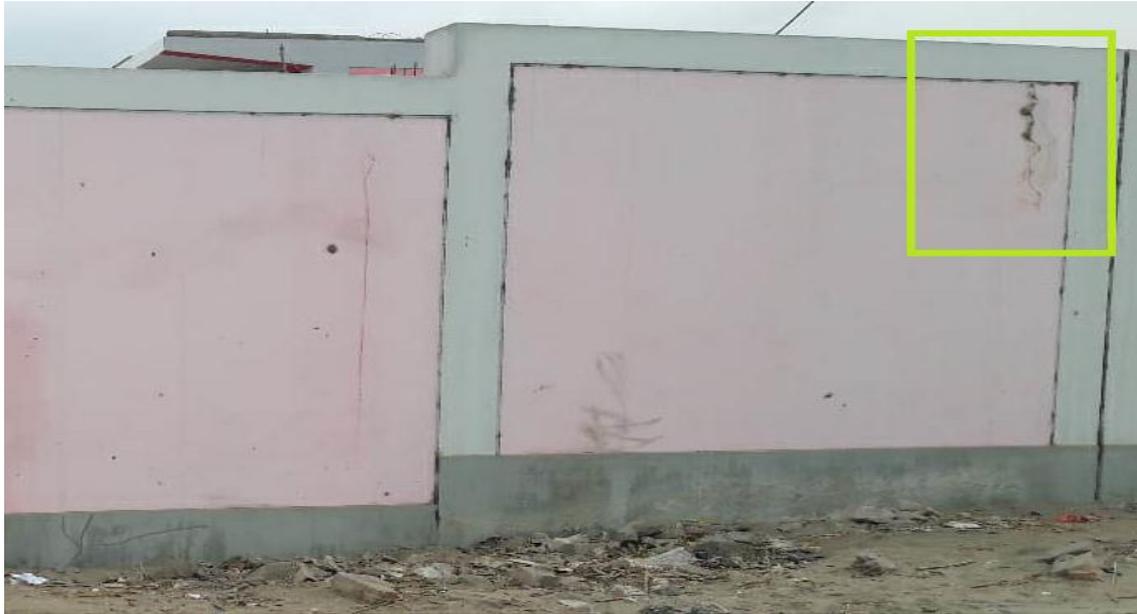
**REPARACIÓN PATOLOGÍA GRIETA (UND. MUESTRA 6)**

<b>DESCRIPCIÓN</b>	Se puede observar en la imagen la lesión por grieta en dirección vertical en la parte superior del muro, una abertura de 1.28 mm, de estado severo.
<b>CAUSAS</b>	<ul style="list-style-type: none"> <li>- Debido a la ubicación y dirección que sigue la grieta se puede afirmar que es una lesión provocada por asentamiento, generando un movimiento diferencial en la estructura en el nivel de desplante.</li> <li>- Movimiento sísmico.</li> </ul>
<b>REPARACIÓN</b>	<p><b>Reconstituir condición primitiva:</b></p> <ul style="list-style-type: none"> <li>- Limpiar la grieta a tratar</li> <li>- Picar cantería a lo largo de la grieta.</li> <li>- Rellenar con mortero expansivo.</li> </ul> <p>Verificar si la grieta no tiene mucha profundidad, abrirla en forma de V, aplicar aditivo para unir concreto nuevo con concreto viejo, y finalmente rellenarla con un mortero de alta resistencia.</p>
<b>RECOMENDA.</b>	Reparación urgente de la zona afectada.
