**UNIVERSIDAD CATÓLICA LOS ÁNGELES DE
CHIMBOTE**

**DETERMINACIÓN Y EVALUACIÓN DE LAS
PATOLOGÍAS EN LOS ELEMENTOS DE
ALBAÑILERÍA CONFINADA Y SIMPLE DEL CERCO
PERIMÉTRICO DE LA I. E. 20502 CÉSAR VALLEJO EN
EL ASENTAMIENTO HUMANO LAS DELICIAS,
DISTRITO DE PARAMONGA, PROVINCIA DE
BARRANCA, DEPARTAMENTO DE LIMA, ENERO -
2018**

TESIS PARA OPTAR EL TÍTULO

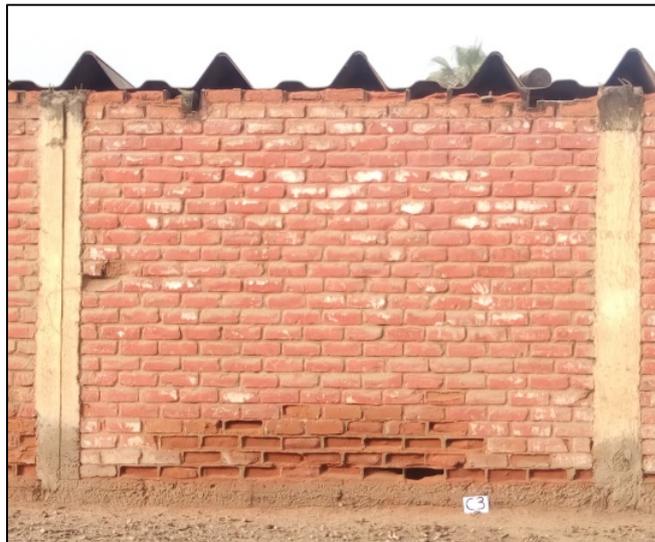
Figura 9. Erosión física en muro de albañilería.
Nota. Fuente: Elaboración propia (2018).

En el caso de los *muros*, si los ladrillos están muy desgastados producto de la erosión, remover las juntas y los ladrillos afectados. Limpiar el polvo, partes sueltas o mal adheridas; luego aplicar aditivo para unir concreto antiguo con concreto nuevo utilizando una brocha, rodillo o pulverizado. Después colocar los nuevos ladrillos de igual características a los extraídos y rellenar las juntas con mortero y aditivo plastificante, para que el concreto tenga una mejor fluidez y que se acomode bien a los espacios de las juntas. Adicionalmente, aplicar revestimiento impermeabilizante sobre el área superficial.

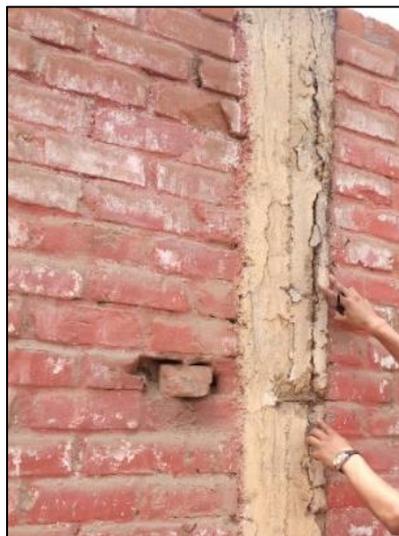
Figura 12. Grieta en columna severamente afectada.
Nota. Fuente: Elaboración propia (2018).

Si la grieta no tiene mucha profundidad, abrir la superficie en forma de “V” picando, el área afectada del concreto de la columna viga o sobrecimiento, la superficie expuesta y tiene estar firme y sana con respecto a sus resistencias mecánicas. Limpiar el polvo, partes sueltas o mal adheridas; luego aplicar aditivo para unir concreto antiguo con concreto nuevo utilizando una brocha o pulverizado. Después se colocará un concreto de $f'c=210\text{kg/cm}^2$ o mortero predosificado de alta resistencia. En el caso de la albañilería, si los ladrillos están fraccionados, remover las juntas afectadas y los ladrillos rotos. Limpiar el polvo, las partes sueltas o mal adheridas; después aplicar aditivo para unir concreto antiguo con concreto nuevo utilizando una brocha, rodillo o pulverizado. Después colocar los nuevos ladrillos de igual características a los extraídos y rellenar las juntas con mortero y aditivo plastificante, para que el concreto tenga una mejor fluidez y que se acomode bien a los espacios de las juntas.

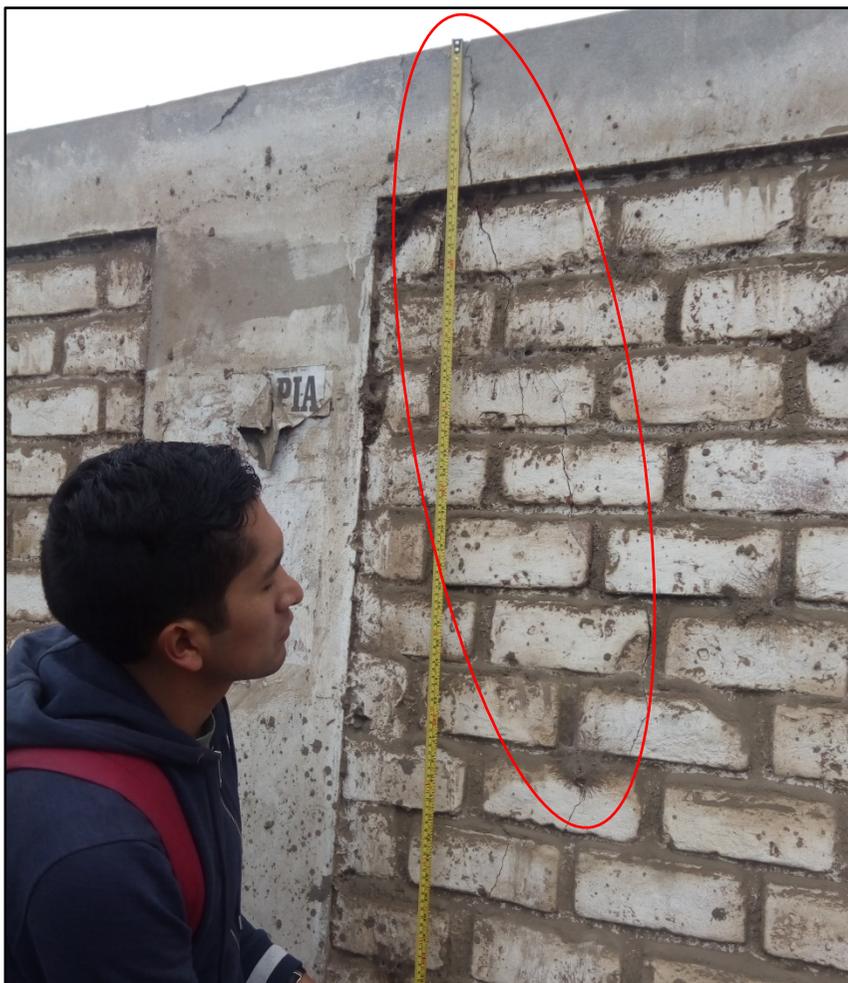
Fotografía 10: Muro de albañilería y viga afectada por las grietas en la zona superior en el muro albañilería confinada del cerco perimétrico de la UM-24.

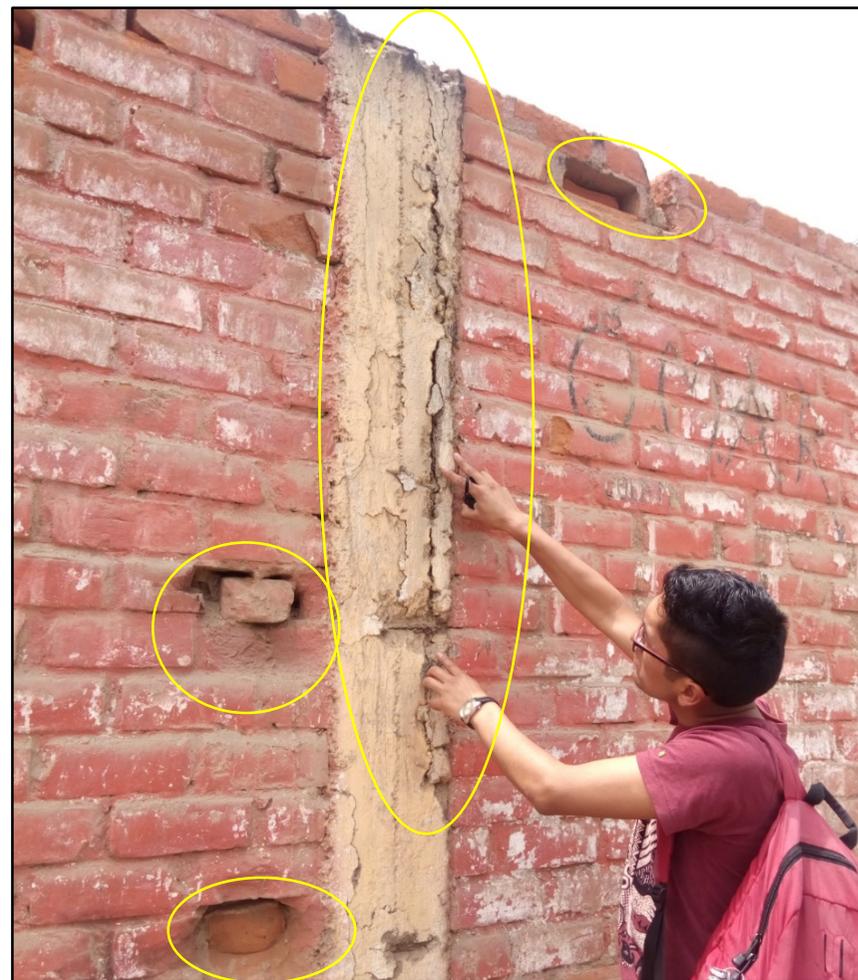
Fotografía 11: Área afectada por las grietas y erosiones en la zona superior provocando después su desprendiendo del concreto en el muro albañilería confinada del cerco perimétrico de la UM-10.

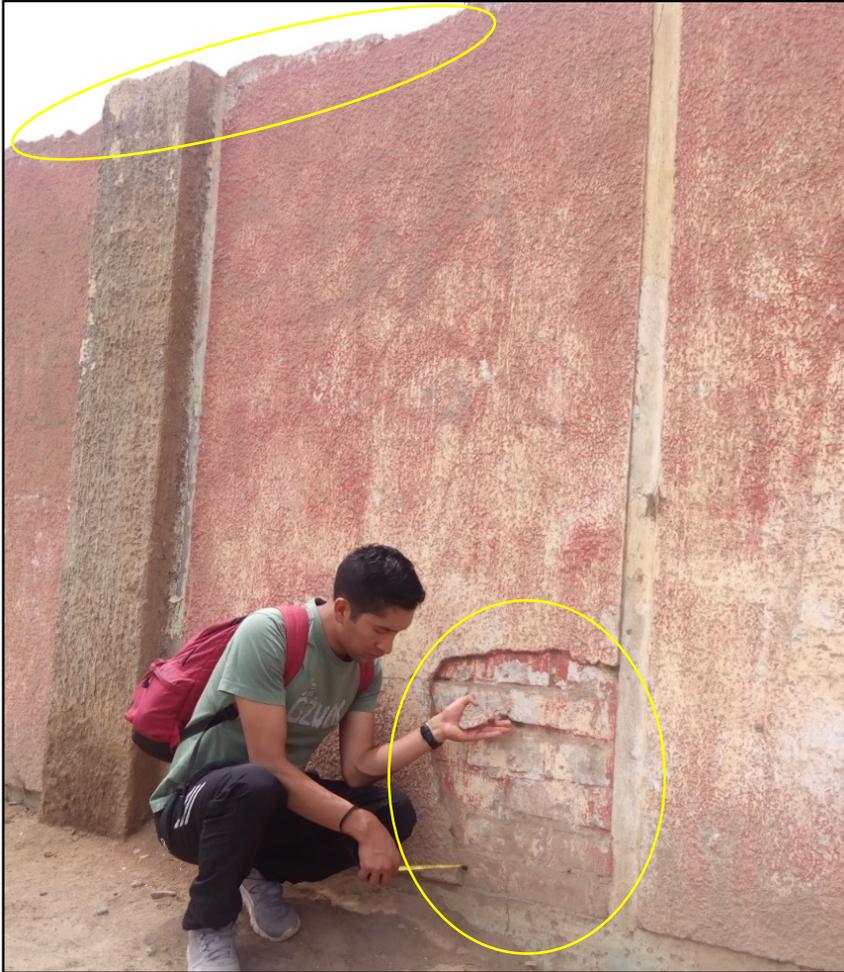
Fotografía 12: Área afectada por desprendimiento en la zona baja y alta en la estructura de albañilería simple del cerco perimétrico de la UM-23.

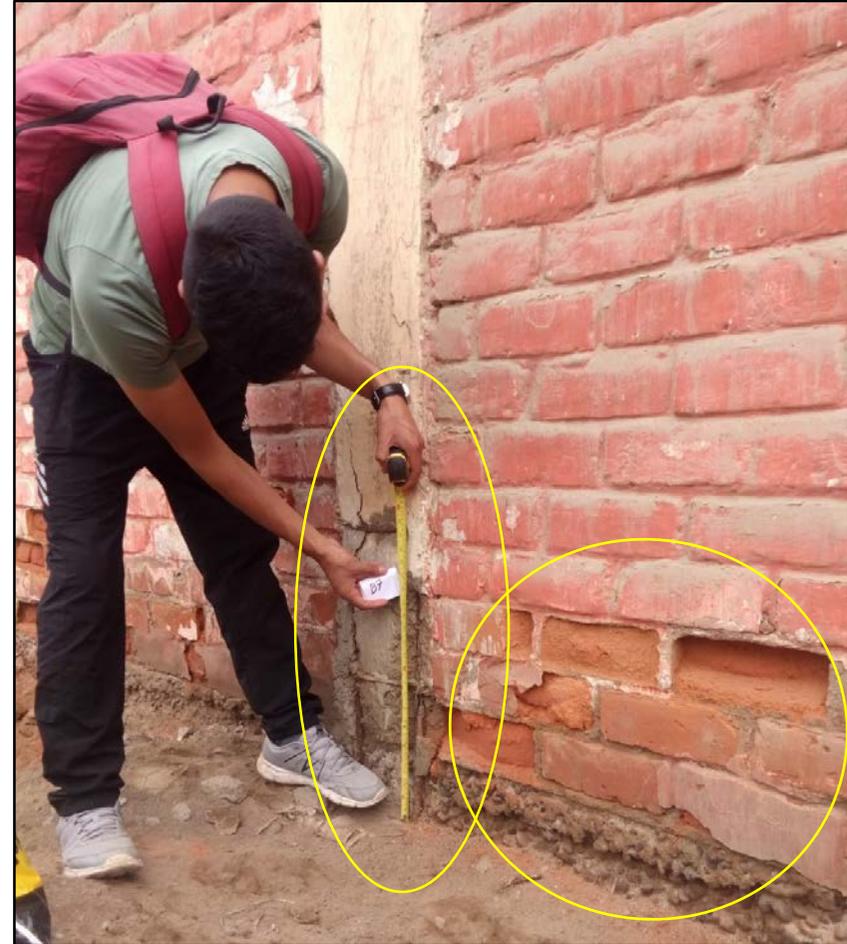
Fotografía 13: Área afectada por corrosión y erosión (físico-química) en zona baja provocando luego su desprendimiento del concreto en la estructura de albañilería confinada del cerco perimétrico de la UM-8.

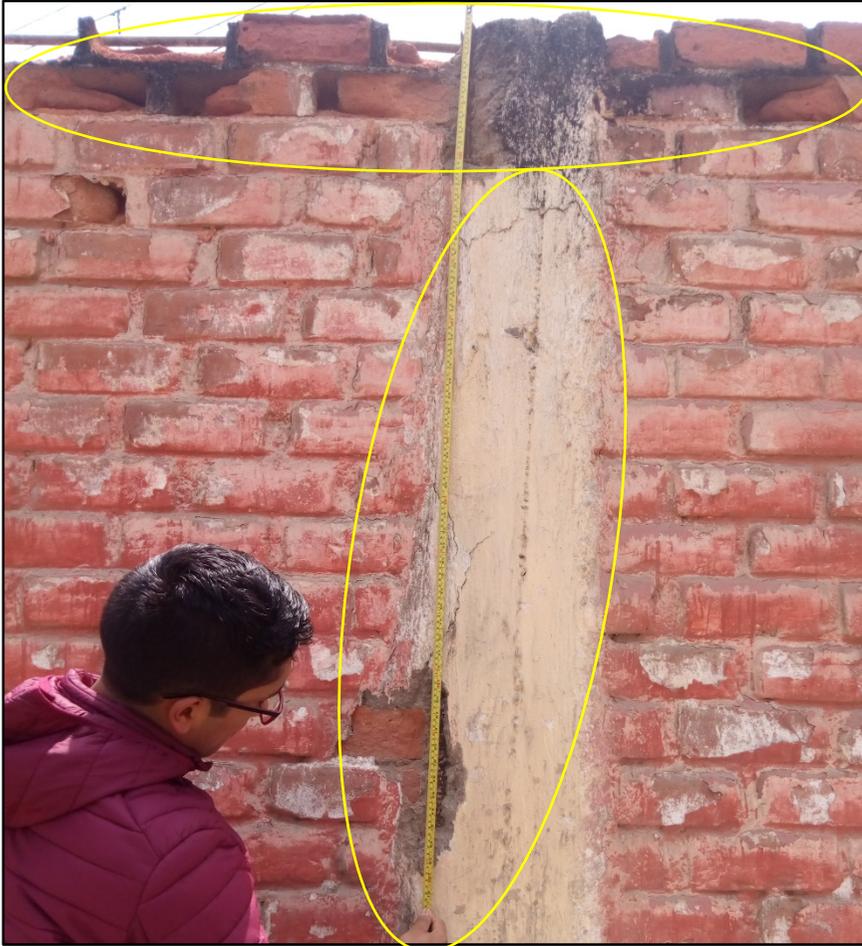
Fotografía 14: Área afectada por las erosiones, grietas y corrosión en la zona superior provocando después su desprendimiento del concreto en el muro albañilería confinada del cerco perimétrico de la UM-7.

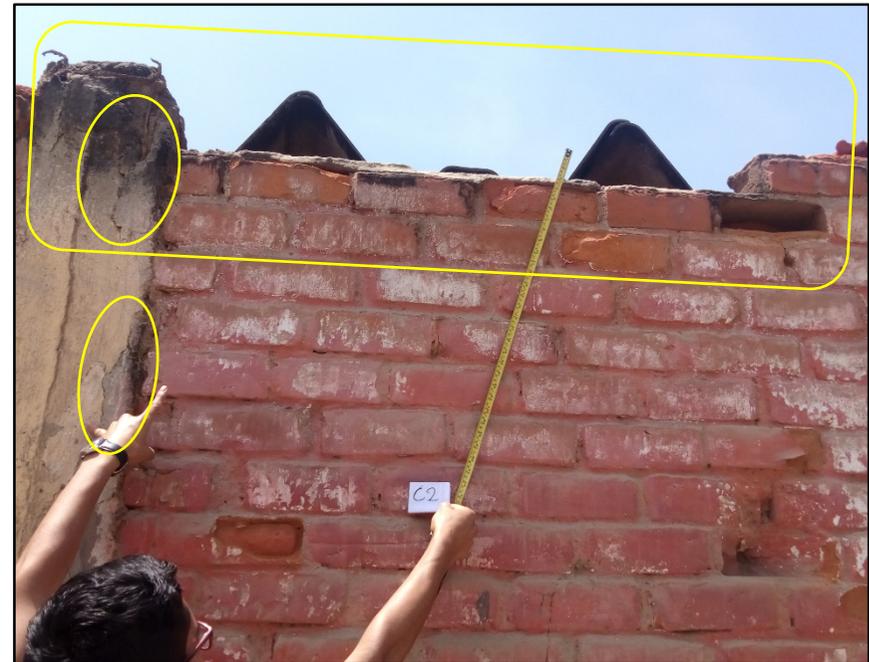
Fotografía 15: Área afectada por las erosiones, grietas y corrosión en la zona superior provocando después su desprendimiento del concreto en el muro albañilería confinada del cerco perimétrico de la UM-10.

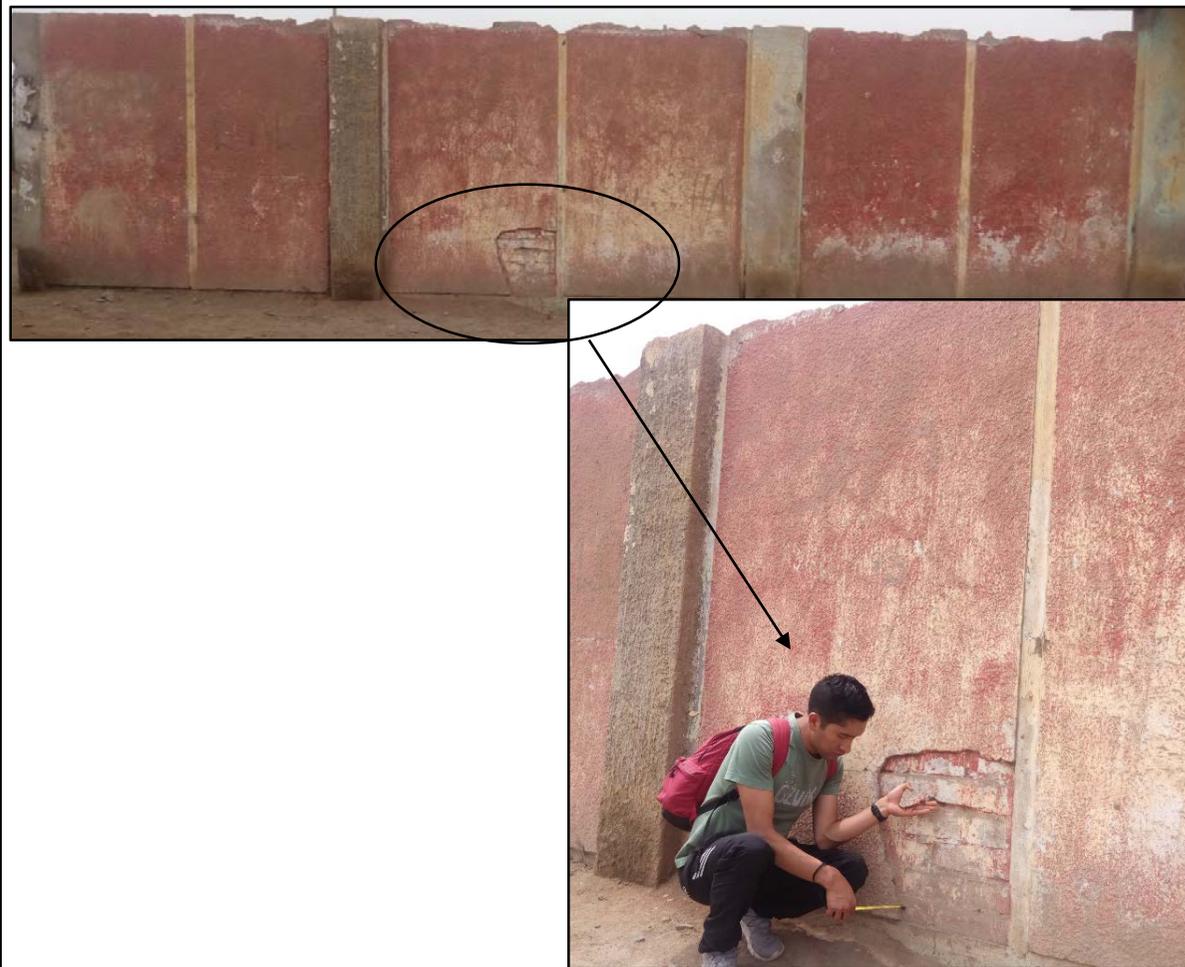
Patología: Grieta

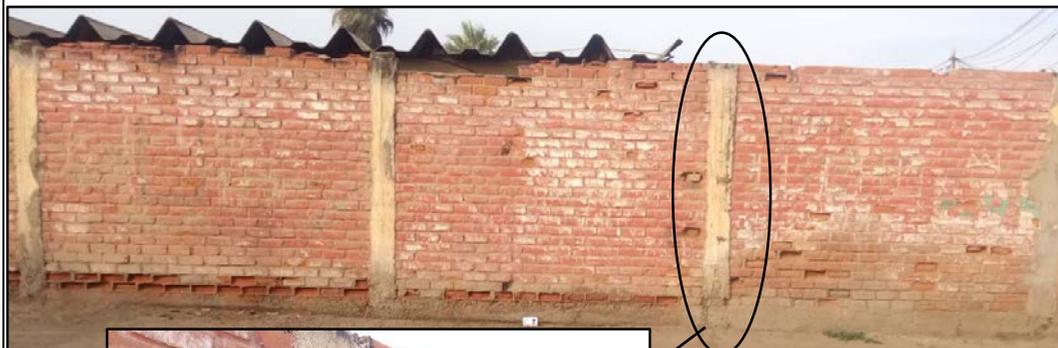
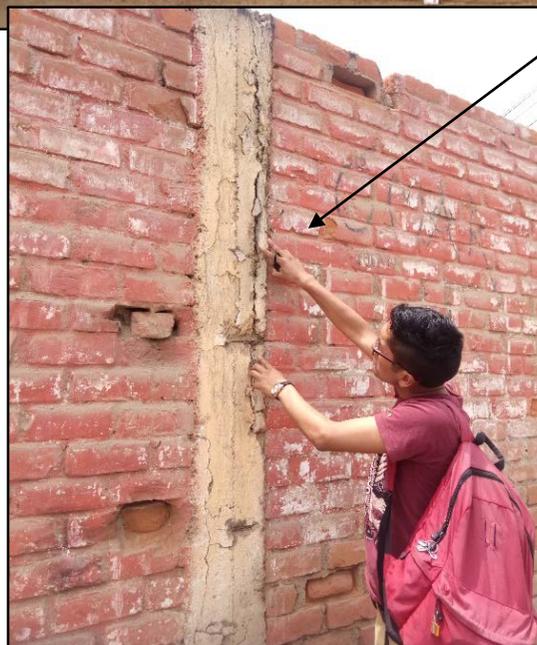
Patología: Corrosión
