DETERMINACIÓN Y EVALUACIÓN DE LAS
PATOLOGÍAS DEL CONCRETO DEL CANAL DE YURAC
YACU ENTRE LAS PROGRESIVAS, 1+000 AL 1+500 EN
EL SECTOR PITEC DEL DISTRITO DE INDEPENDENCIA,

PROVINCIA DE HUARAZ, REGIÓN ÁNCASH –

FEBRERO 2018

TESIS OPTAR EL TÍTULO PROFESIONAL DE

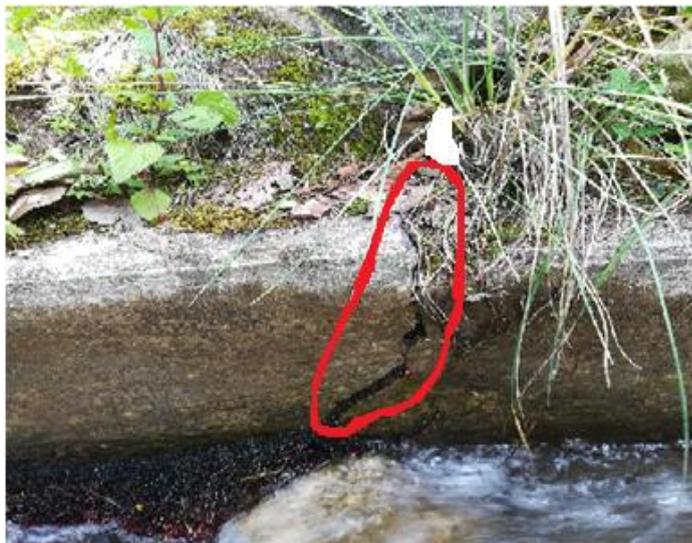
Figura 8: Identificación de la grieta en el canal.

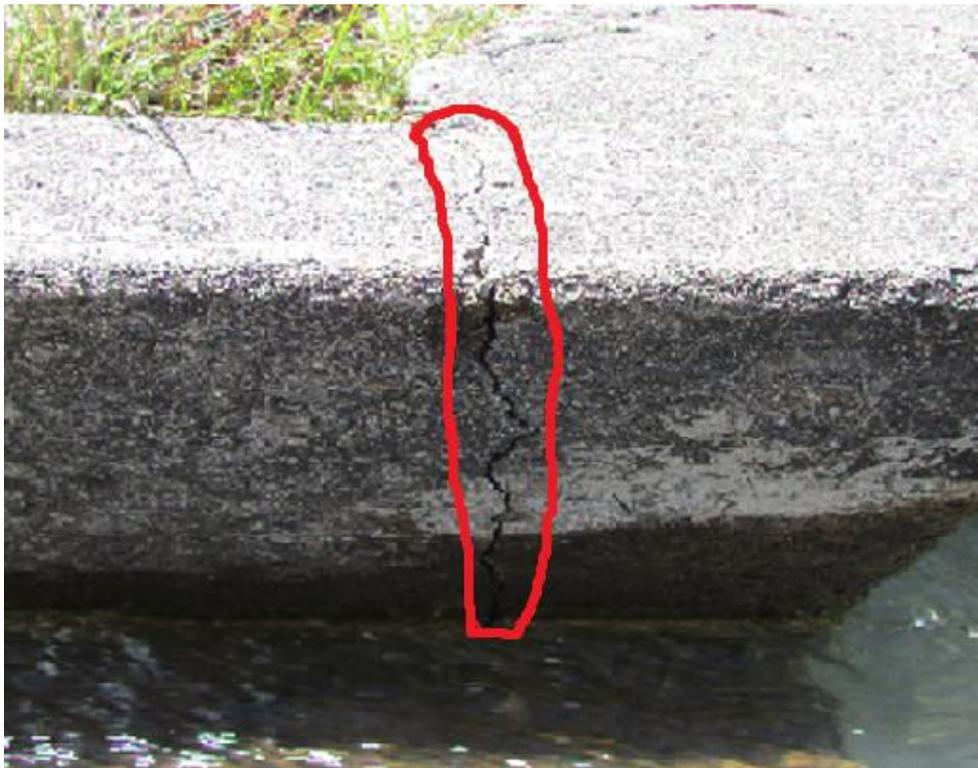
Figura 120: Identificación de patología grieta canal Yurac Yacu margen

Derecho.

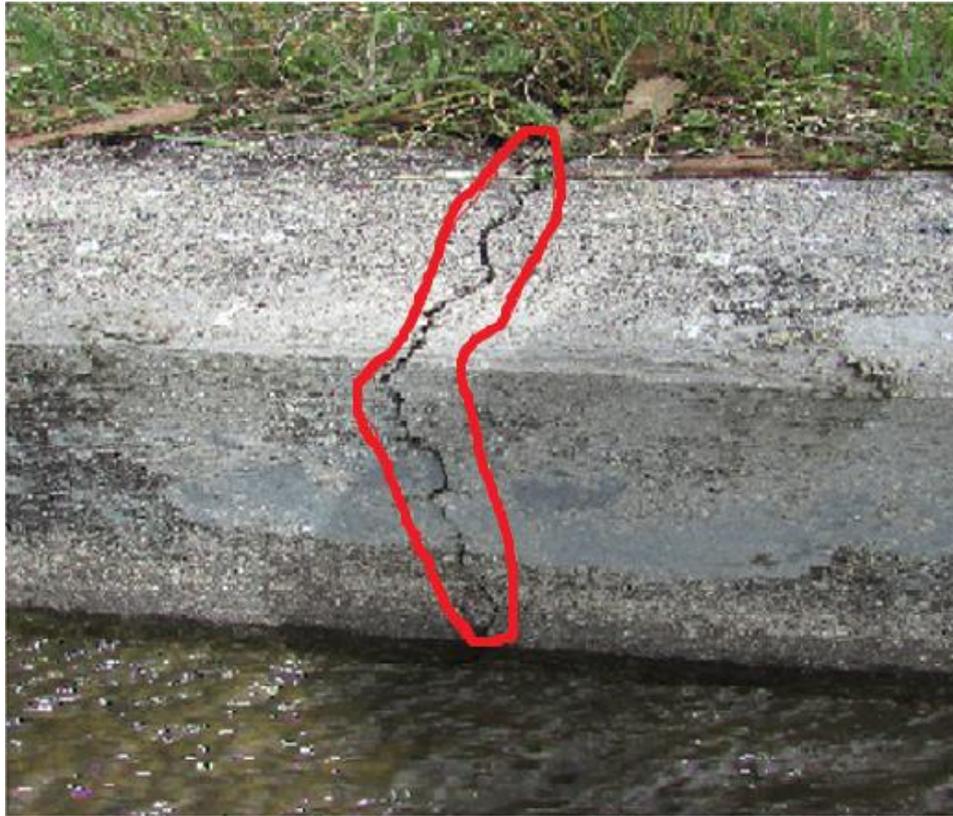
Figura 121: Identificación de patología grieta canal Yurac Yacu margen izquierdo.

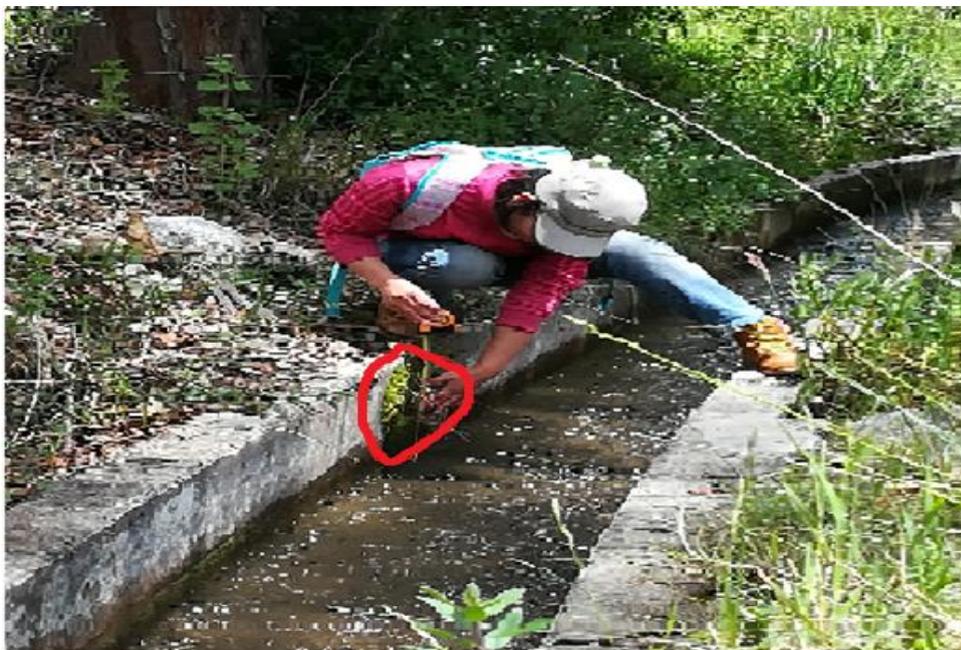
Figura 122: Identificación de patología vegetación del canal Yurac Yacu margen izquierdo.

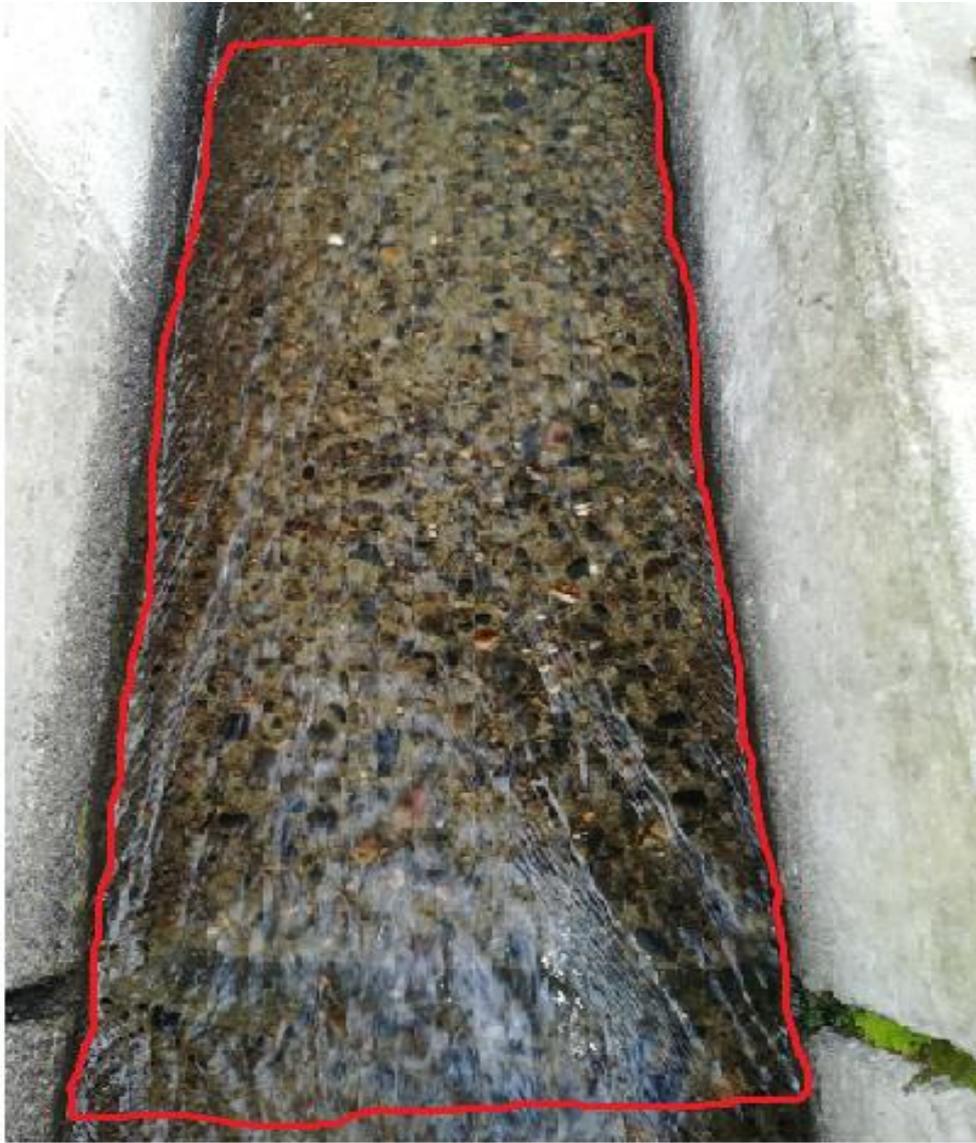
Figura 127: Identificación de patología erosión en el fondo del canal.

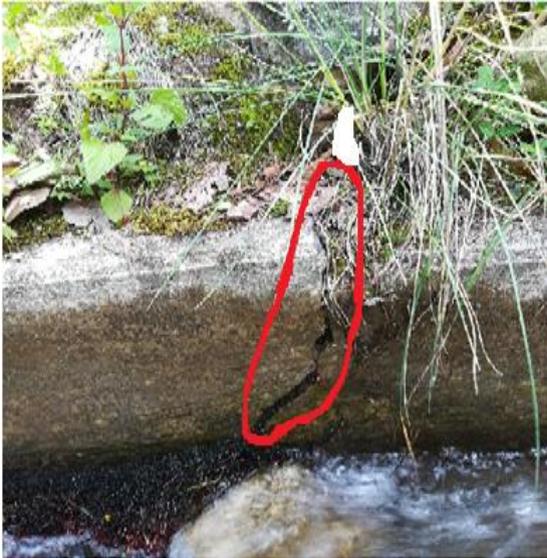
PATOLOGIAS: DESCRIPCIÓN,CAUSAS Y REPRACION	
Fotografía de la Unidad Muestral 05	Patología: Grieta UM - 05 Nivel de Severidad: MODERADO

<p>Descripcion: Se aprecia la grieta en el margen derecho del canal, que traspasa el espesor de la estructura.</p> <p>Causa: Ausencia de juntas de dilatación, por el empuje de tierras, por fenomenos como temblores, terremotos, inundaciones, incendios, etc.</p> <p>Reparacion: Ampliar la grieta levemente usando un cincel y un martillo de bola, limpiar a fondo utilizando un cepillo de alambre, mezclar el material con mortero oresina epoxi para su mayor adherencia.</p>

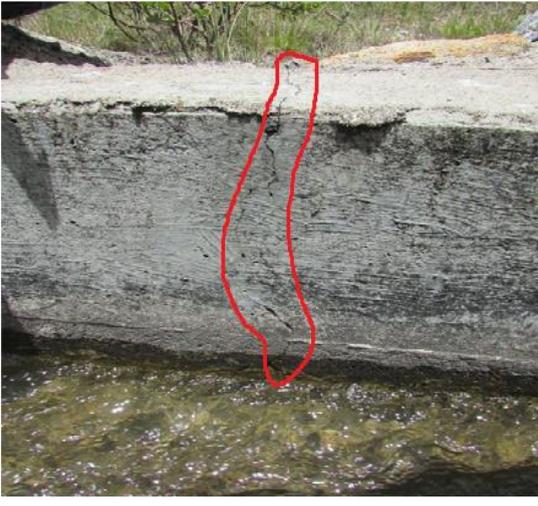
PATOLOGIAS: DESCRIPCIÓN, CAUSAS Y REPRACION	
Fotografía de la Unidad Muestral 09	<p style="text-align: center;">Patología: Fisura UM - 09</p> <p>Nivel de Severidad: MODERADO</p>

<p>Descripción: Se aprecia la fisura en el margen derecho del canal, que tiene una abertura en la superficie del elemento constructivo.</p> <p>Causa: Empuje del terreno, por la deficiencia constructivo o del diseño, por estar sujetos a una pérdida de humedad muy rápida.</p> <p>Reparacion: Se hace la limpieza de la abertura dañado con clavo, cincel, etc, la contaminación debe ser eliminada por aspiración o lavado con agua, dejar transcurrir el tiempo suficiente para que se seque al aire, así inyectar la resina epoxi que puede adherir fisuras de poca aberturas.</p>

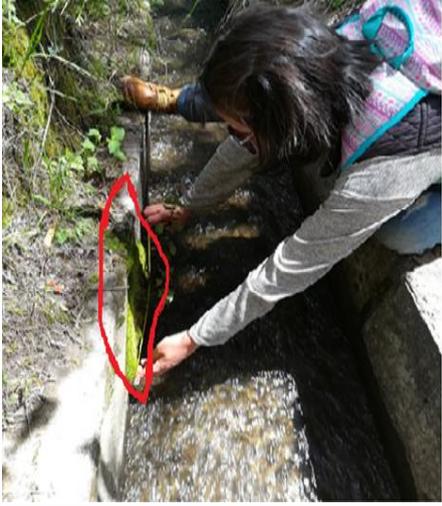
PATOLOGIAS: DESCRIPCIÓN, CAUSAS Y REPARACION	
Fotografía de la Unidad Muestral 12	<p style="text-align: center;">Patología: Vegetación UM - 12</p> <p>Nivel de Severidad: MODERADO</p>

<p>Descripción: Se aprecia patología de vegetación en el margen izquierdo del canal ocasionado por acciones biológicas.</p> <p>Causa: Ausencia de limpieza periódica, humedad en las juntas propicias para el crecimiento de malezas, siembra no controlada de especies no nativas o agresivas cerca de la obra de conducción.</p> <p>Reparación: Eliminar la vegetación periódicamente, sellar las grietas, fisuras que son propicias para el crecimiento de malezas.</p>
