UNIVERSIDAD CATÓLICA LOS ÁNGELES DE
CHIMBOTE

FACULTAD DE INGENIERÍA
ESCUELA PROFESIONAL DE INGENIERÍA
CIVIL

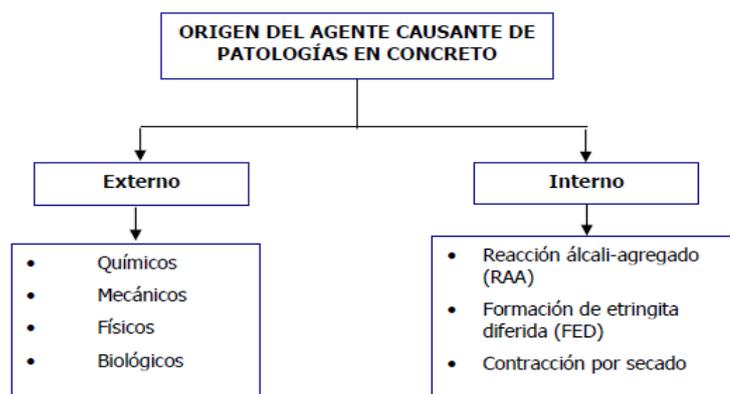
Figura 14. Clasificación de patologías según el origen del agente causante.

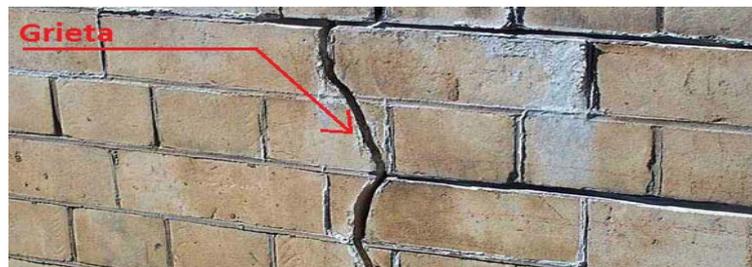
Figura 17. Grieta en muro de albañilería.

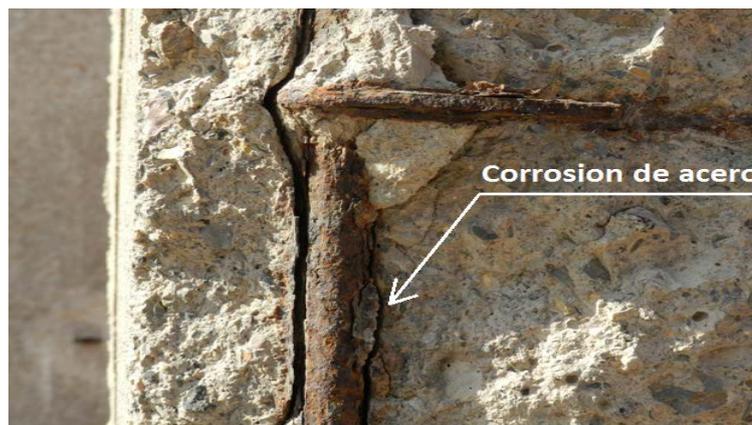
Figura 22. Corrosión de acero de columna.

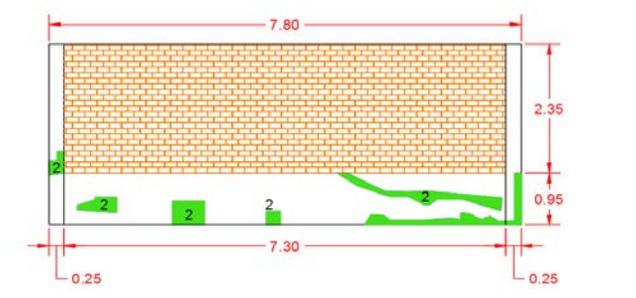
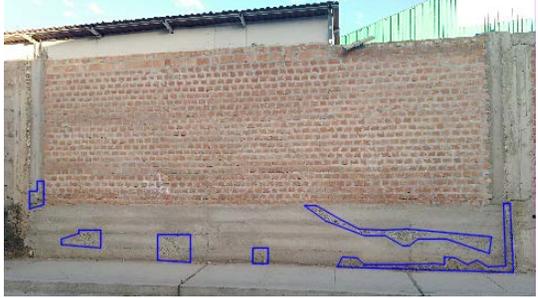
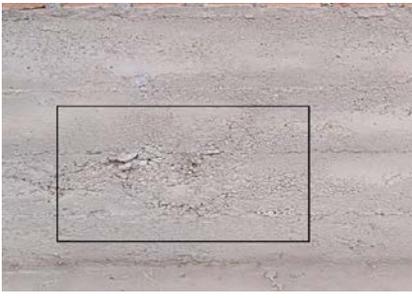
1	GRIETA	0.00	0.00%			0.00	0.00%	0.00	0.00%	0.00	0.00%	
2	PICADURA	0.20	12.12%			1.07	15.43%	0.00	0.00%	1.27	4.93%	
3	EROSION	0.00	0.00%			0.00	0.00%	0.00	0.00%	0.00	0.00%	
4	OXIDACION	0.00	0.00%			0.00	0.00%	0.00	0.00%	0.00	0.00%	
5	EFLORESCENCIA	0.00	0.00%			0.00	0.00%	0.00	0.00%	0.00	0.00%	
TOTAL		0.20	12.12%	0.00	0.00%	1.07	15.43%	0.00	0.00%	1.27	4.93%	
NIVEL DE SEVERIDAD		L		-		L		-		-		
PLANO DE ELEVACION DE PATOLOGIA					FOTOGRAFIA DE LA MUESTRA			FOTOGRAFIA DE PATOLOGIA

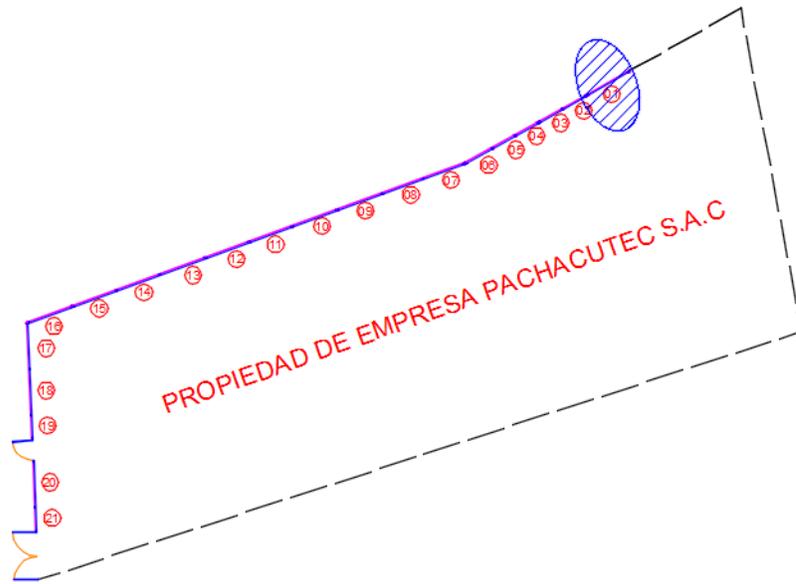
Gráfico 01: Localización de patología de muestra 01.

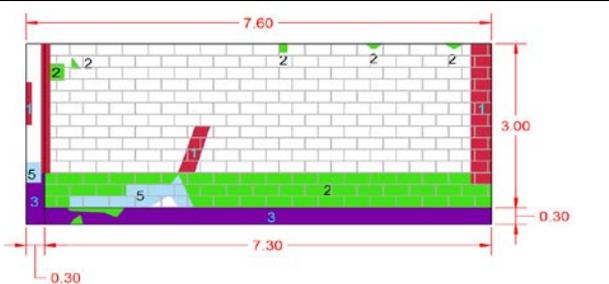
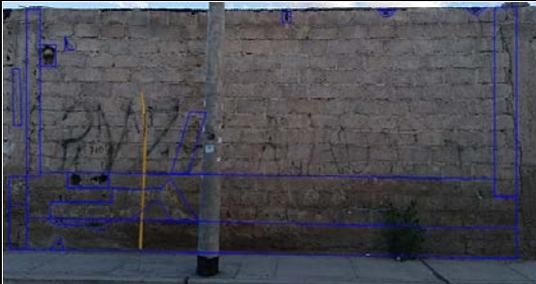
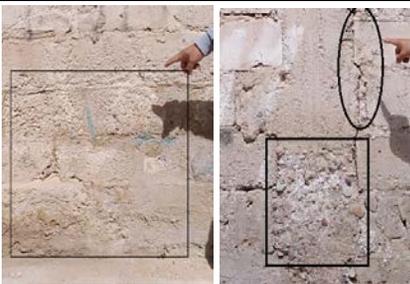
1	GRIETA	0.20	20.20%				0.00	0.00%	1.26	5.75%	1.46	5.82%
2	PICADURA	0.00	0.00%				0.09	4.11%	4.11	18.77%	4.20	16.75%
3	EROSION	0.24	24.24%				2.10	95.89%	0.00	0.00%	2.34	9.33%
4	OXIDACION	0.00	0.00%				0.00	0.00%	0.00	0.00%	0.00	0.00%
5	EFLORESCENCIA	0.09	9.09%				0.00	0.00%	0.59	2.69%	0.68	2.71%
TOTAL		0.53	53.54%	0.00	0.00%	2.19	100.00%	5.96	27.21%	8.68	34.61%	
NIVEL DE SEVERIDAD	M		-		M		M		-			
PLANO DE ELEVACION DE PATOLOGIA				FOTOGRAFIA DE LA MUESTRA				FOTOGRAFIA DE PATOLOGIA

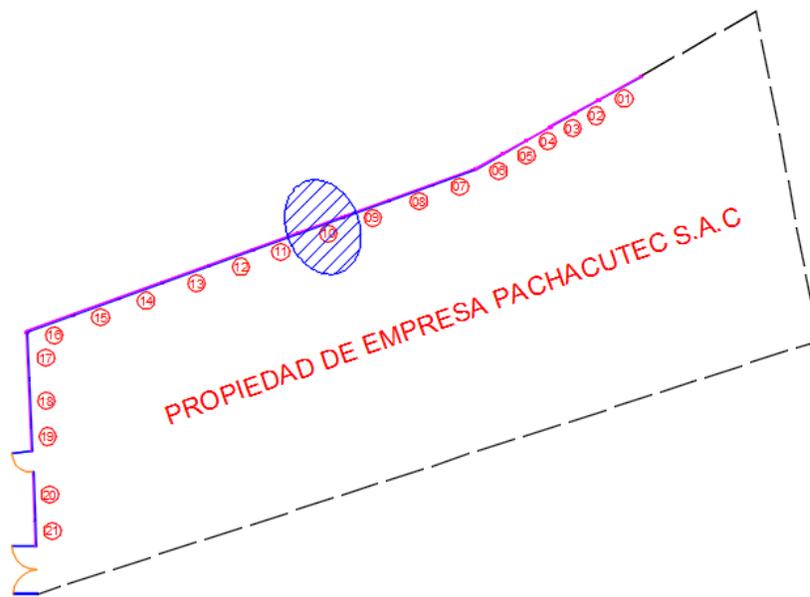
Gráfico 25: Localización de patologías de muestra 07.

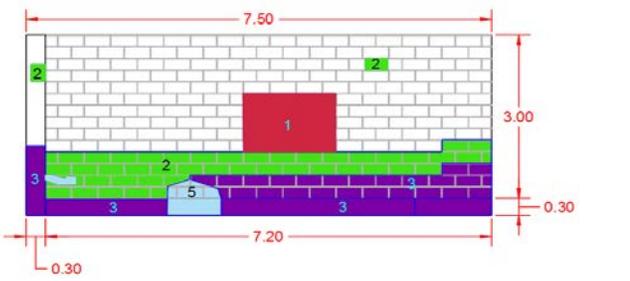
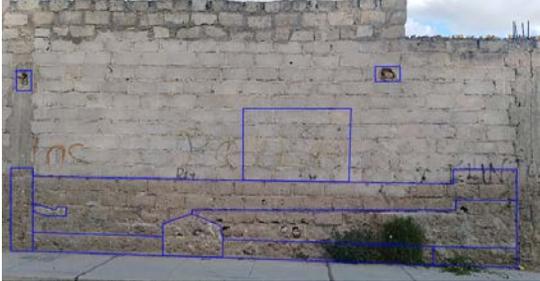
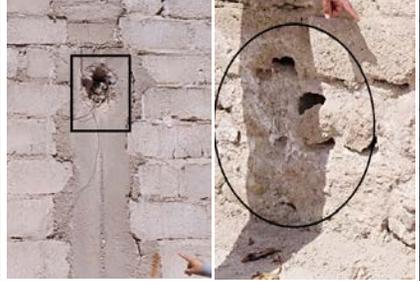
1	GRIETA	0.00	0.00%				0.00	0.00%	1.58	7.31%	1.58	6.38%
2	PICADURA	0.07	7.07%				0.00	0.00%	3.99	18.47%	4.06	16.40%
3	EROSION	0.38	38.38%				1.90	87.96%	0.00	0.00%	2.28	9.21%
4	OXIDACION	0.00	0.00%				0.00	0.00%	0.00	0.00%	0.00	0.00%
5	EFLORESCENCIA	0.00	0.00%				0.26	12.04%	0.23	1.06%	0.49	1.98%
TOTAL		0.45	45.45%	0.00	0.00%	2.16	100.00%	5.80	26.85%	8.41	33.98%	
NIVEL DE SEVERIDAD	M		-		M		M		-			
PLANO DE ELEVACION DE PATOLOGIA				FOTOGRAFIA DE LA MUESTRA				FOTOGRAFIA DE PATOLOGIA

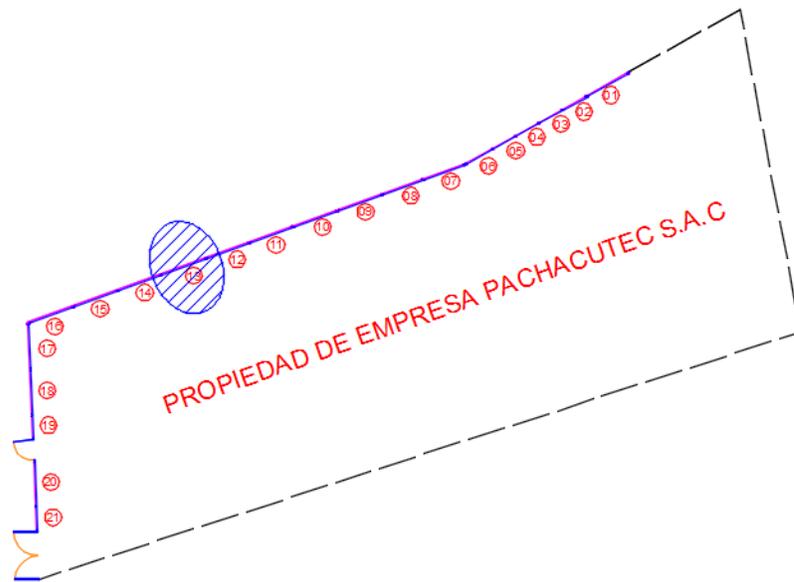
Gráfico 37: Localización de patología de muestra 10.

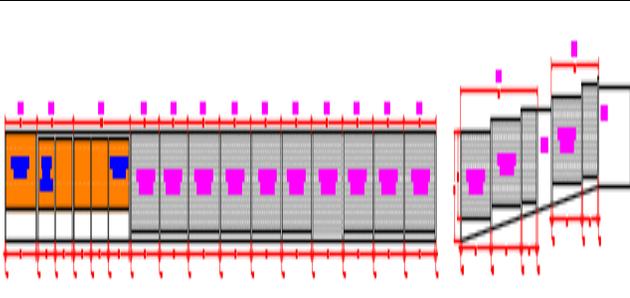
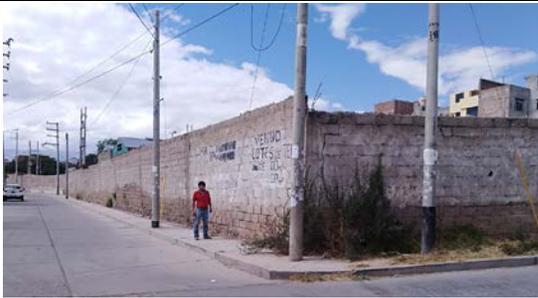
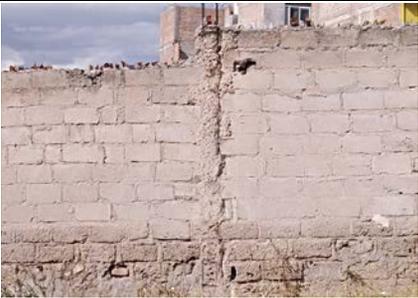
1	GRIETA	0.95	3.76%	0.00	0.00%	0.00	0.00%	22.03	6.10%	22.98	5.18%	
2	PICADURA	1.95	7.72%	0.00	0.00%	1.97	3.71%	53.28	14.75%	57.20	12.89%	
3	EROSION	2.05	8.12%	0.00	0.00%	22.42	42.22%	6.21	1.72%	30.68	6.91%	
4	OXIDACION	4.71	18.66%	0.00	0.00%	0.00	0.00%	0.02	0.01%	4.73	1.07%	
5	EFLORESCENCIA	0.20	0.79%	0.00	0.00%	2.40	4.52%	6.46	1.79%	9.06	2.04%	
TOTAL		9.86	39.06%	0.00	0.00%	26.79	50.45%	88.00	24.36%	124.65	28.09%	
NIVEL DE SEVERIDAD		M		-		M		M		-		
PLANO DE ELEVACION DE PATOLOGIA					FOTOGRAFIA DE LA MUESTRA				FOTOGRAFIA DE PATOLOGIA

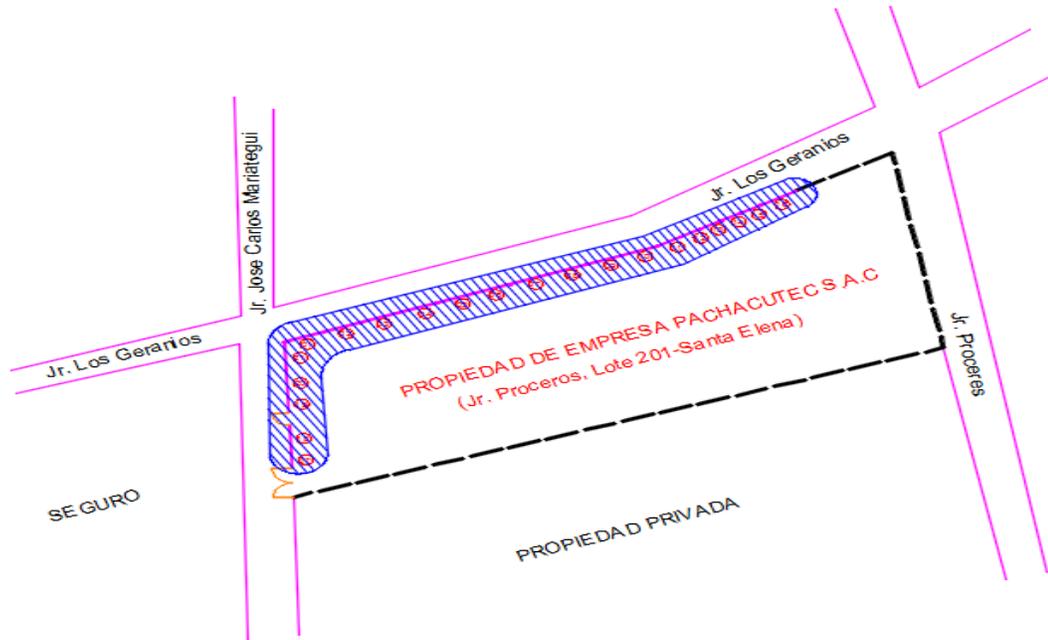
Gráfico 61: Localización de patología de todas las muestras.

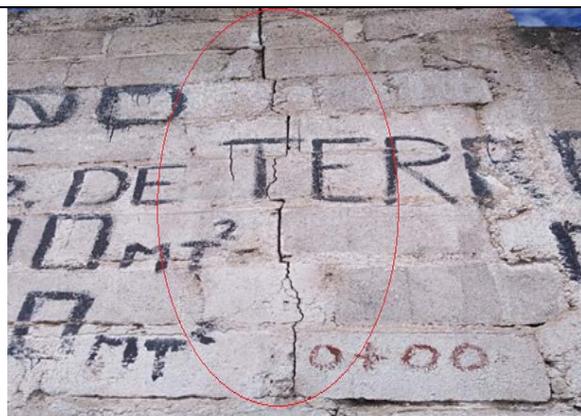
Foto 01: Grieta vertical en muro de albañilería confinada del cerco perimétrico.

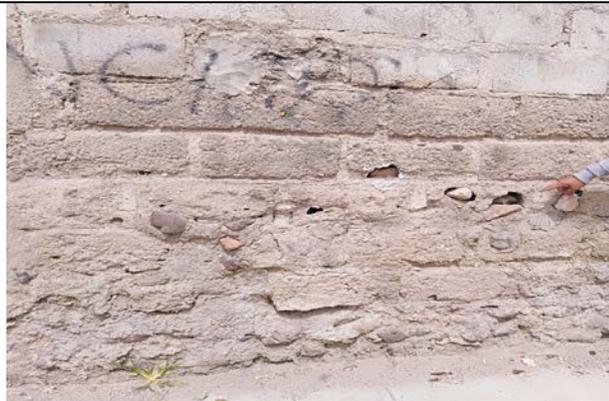
Foto 02: Erosión de sobrecimientos y muro de albañilería confinada.

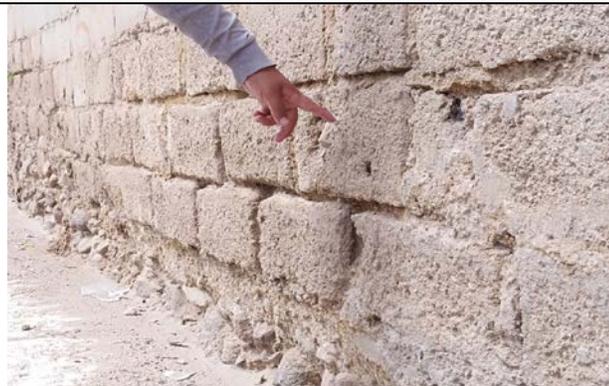
Foto 03: Picadura de muro de albañilería confinada.

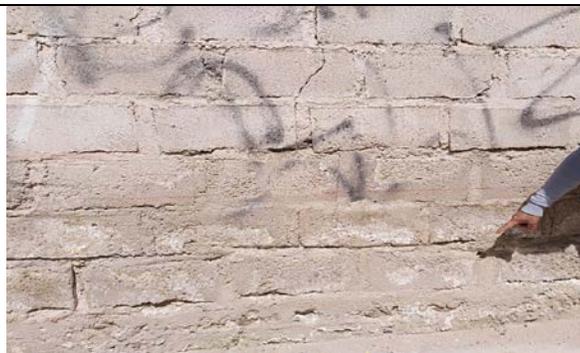
Foto 04: Eflorescencia en muro de albañilería confinada.

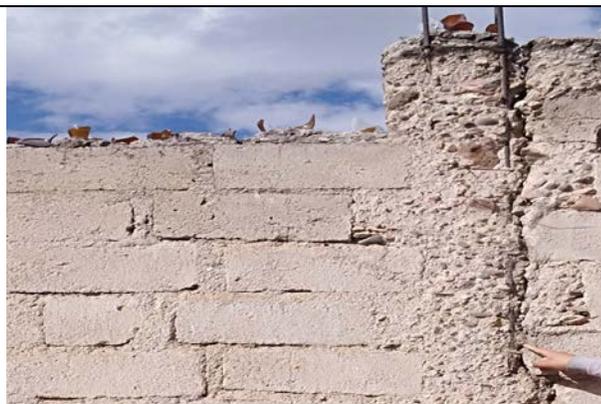
Foto 05: Oxidación de acero de refuerzo de columna.

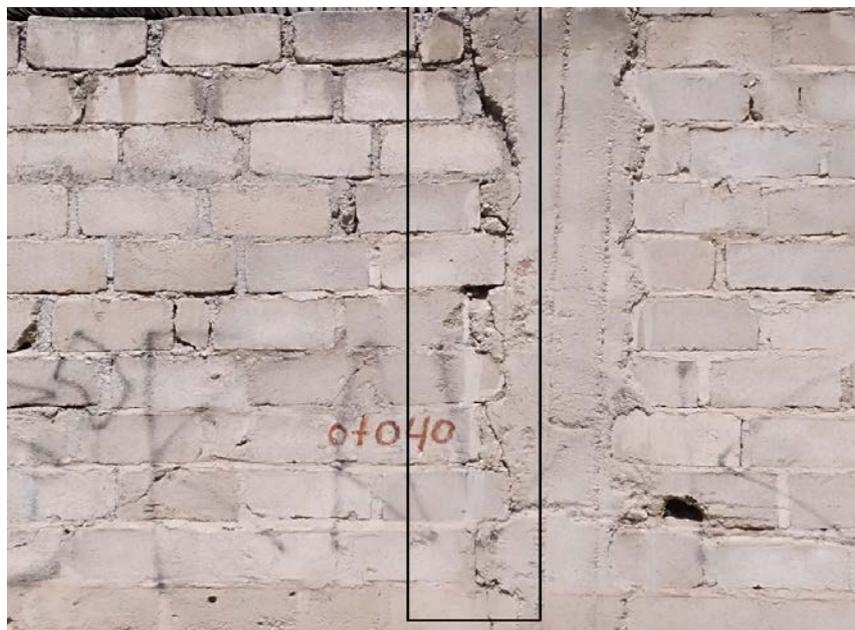
Fotografía 06: Presencia de grieta en union columna-muro - Muestra 08.

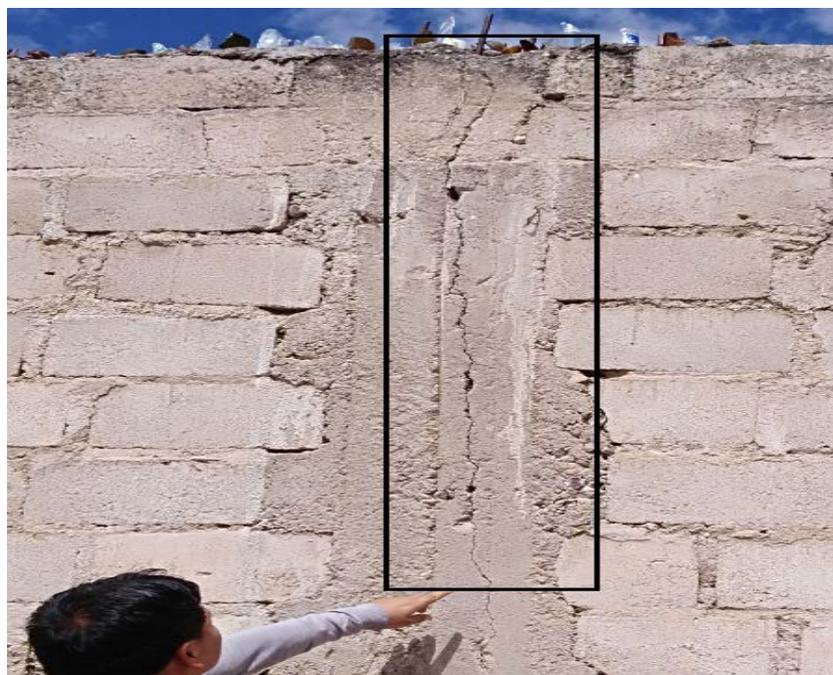
Fotografía 07: Presencia de grieta vertical en columna de Muestra 12

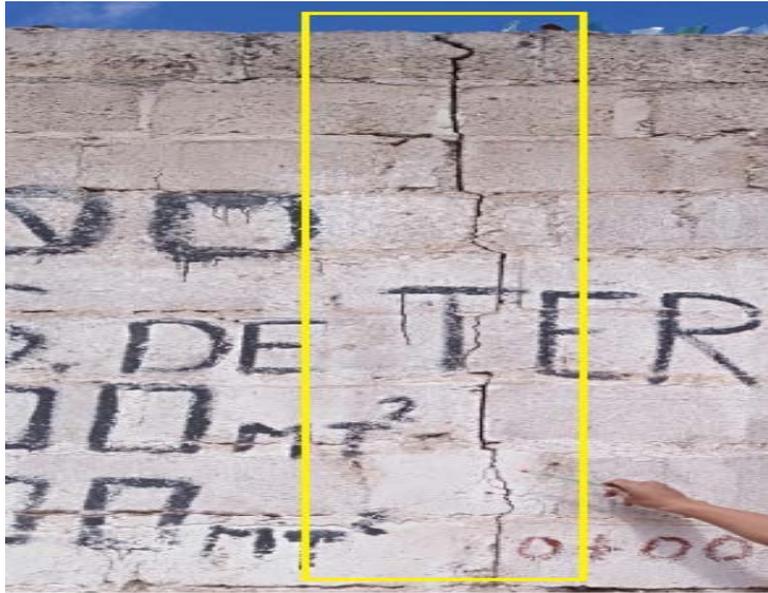
Fotografía 08: Presencia de grieta vertical en muro de albañilería del cerco perimetrico – Muestra 13.

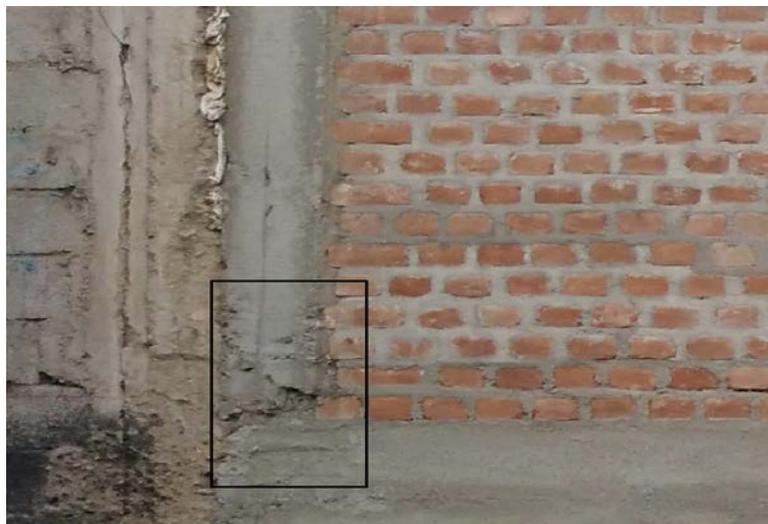
Fotografía 09: Presencia de picaduras en columna – Muestra 01.
