DETERMINACIÓN Y EVALUACIÓN DE PATOLOGIAS DEL

CONCRETO EN EL CERCO PERIMETRICO DE

ALBAÑILERIA CONFINADA DE LA UNIDAD DE GESTIÓN

TESIS PARA OPTAR EL TÍTULO PROFESIONAL DE
INGENIERO CIVIL

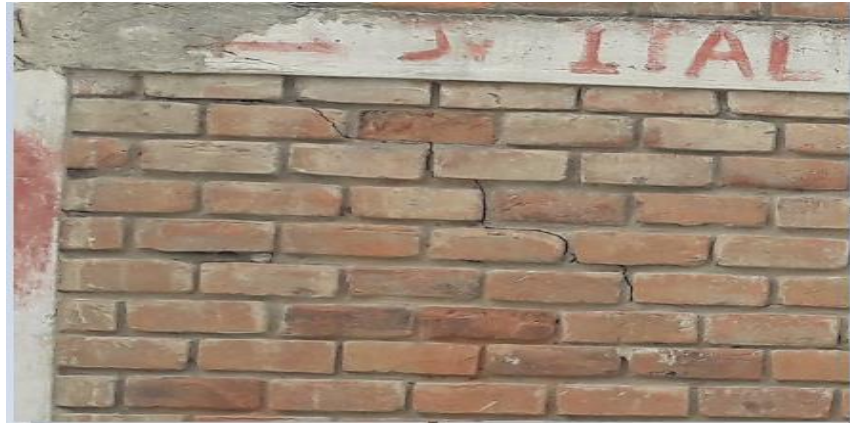
Imagen 3. Muro de albañilería afectada por la patología tipo Grieta.

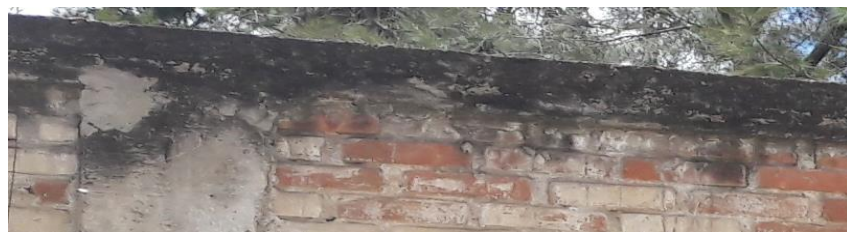
Figura 4. Viga y columna afectada por la patología tipo Mohos.
Nota. Fuente: Elaboración Propia. (2018).

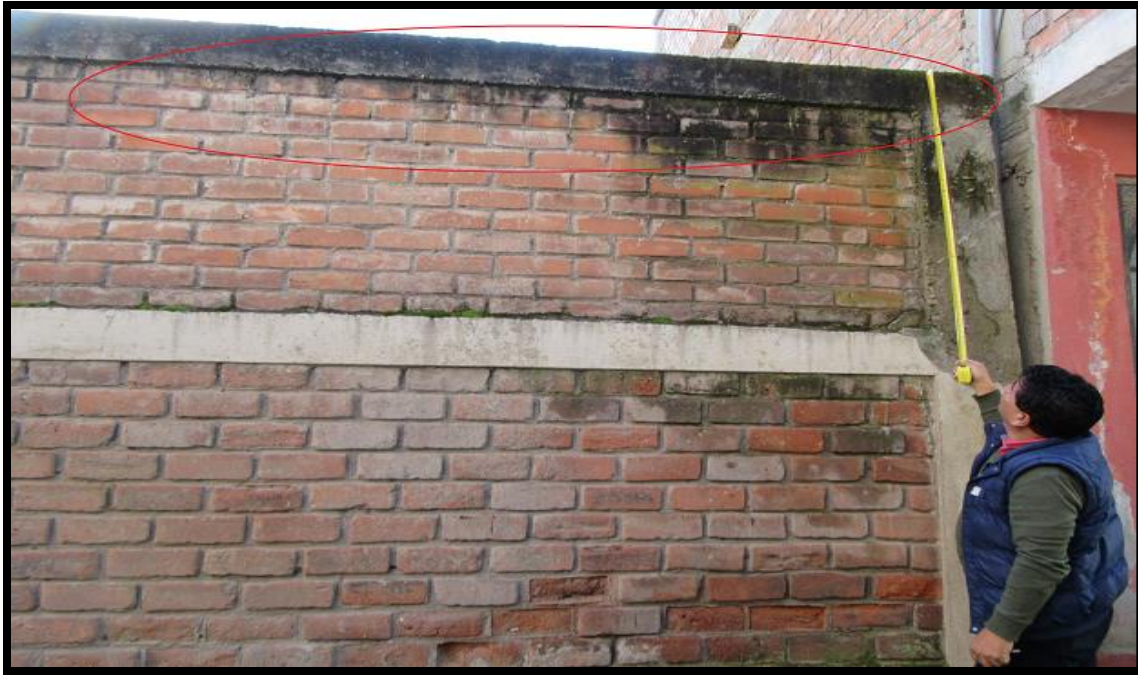
Fotografía 05: Vista de la patología tipo Moho en la viga, columna y unidades de albañilería del muro de albañilería confinada del cerco perimétrico de la Unidad de Gestión Educativa Local de Huaraz.

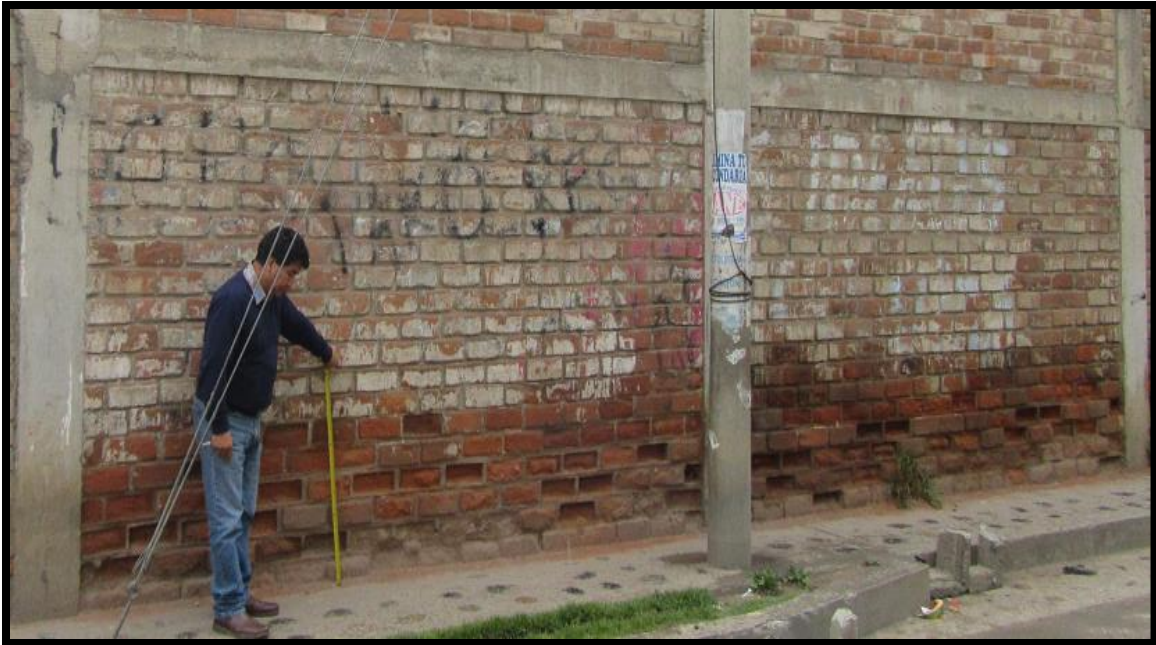
Fotografía 07: Vista medición de patología tipo Erosión del muro de albañilería confinada del cerco perimétrico de la Unidad de Gestión Educativa Local de Huaraz.

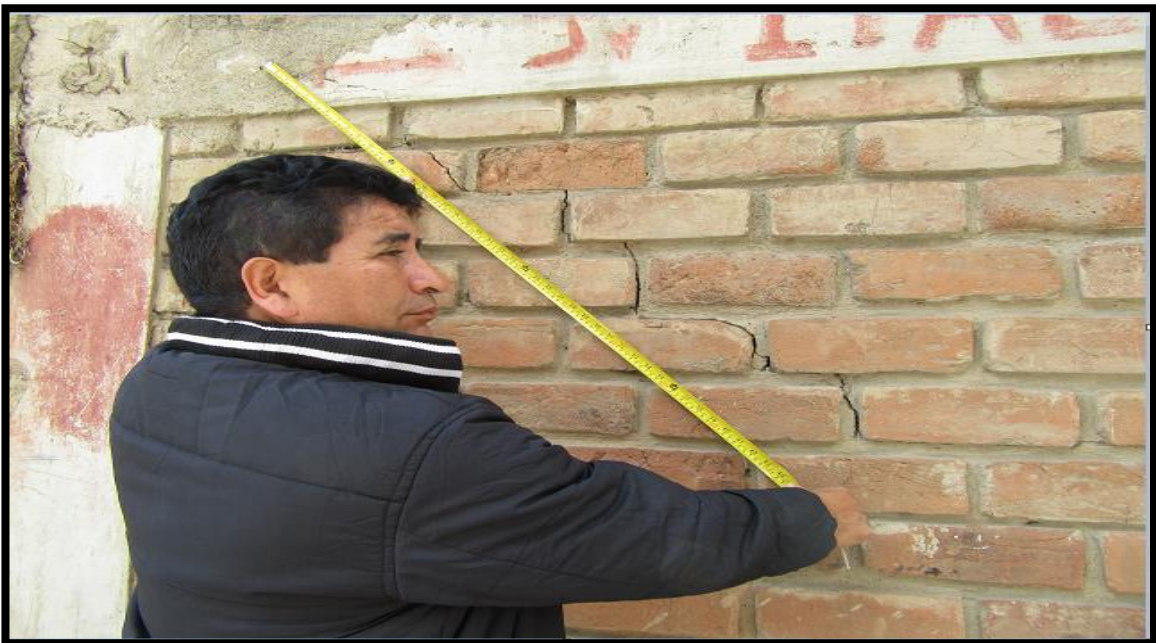
Fotografía 07: Vista medición de patología tipo grieta del muro de albañilería confinada del cerco perimétrico de la Unidad de Gestión Educativa Local de Huaraz.

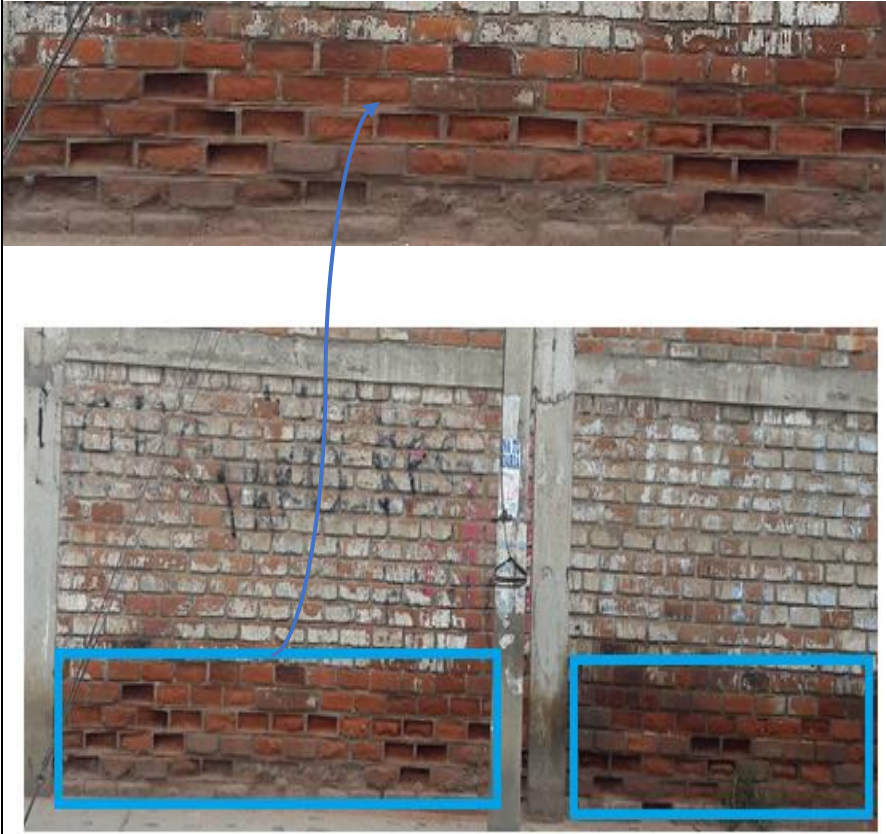
Fotografía de la unidad de muestra 01	Patología: Erosión

<p>Descripción: En panel fotográfico que se presenta se observa muy claramente la presencia de la erosión producida por la acción física y química de los agentes atmosféricos. Generalmente se trata de la Meteorización de materiales pétreos provocados por la succión de agua de lluvia que va acompañada por posteriores heladas y su consecuente dilatación, rompe láminas superficiales del material constructivo.</p> <p>Causas La causa son las precipitaciones pluviales, donde el mortero desprende arena y el agua es absorbida por los ladrillos con lo cual aparecen las primeras humedades. Ante las heladas, se desprende parte de la superficie de los ladrillos en forma de láminas y astillas irregulares.</p> <p>Reparación Deberán picarse las juntas del mortero en mal estado, alcanzando una profundidad mínima de 15 mm, hasta llegar al material sano. Lavar con agua a presión o aire comprimido. Rejuntar las piezas de ladrillo con un mortero especial prefabricado para este fin y rellenar las erosiones profundas de ladrillo en los muros con mortero de concreto Otra de las medidas de mitigar esta patología es realizando el techo liviano del cerco perimétrico.</p>

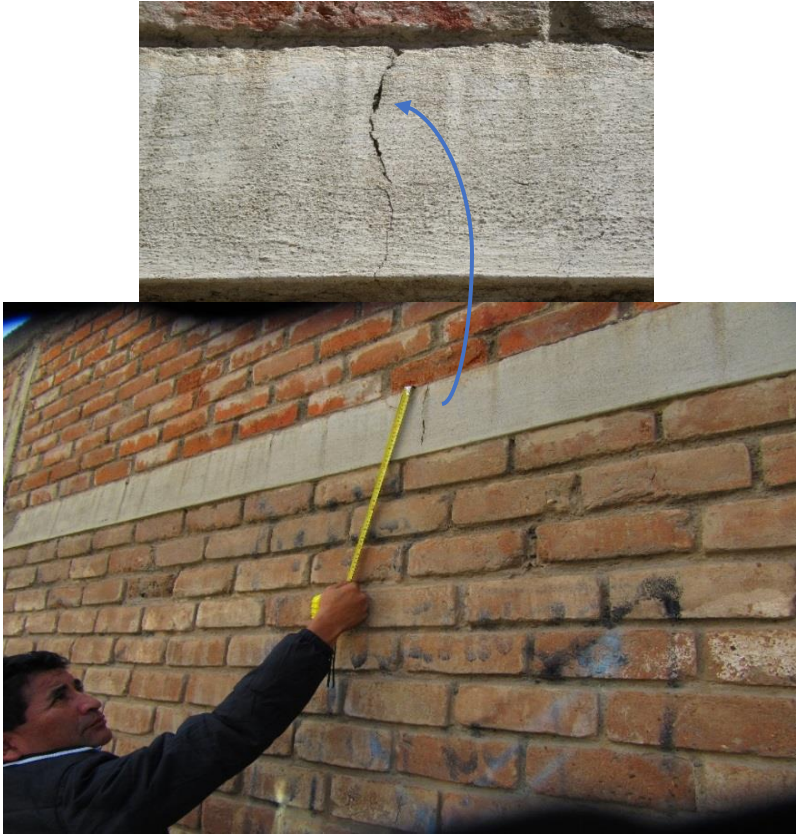
Fotografía de la unidad de muestra 11	Patología: Grieta

<p>Descripción: En la Foto de la unidad de muestra N° 11 se muestra la presencia de una grieta en Viga donde se observa aberturas verticales que afectan a los elementos estructurales de la albañilería del cerco perimétrico de la UGEL - Huaraz</p> <p>Causas: Las causas provocadas para que ocurran estas grietas son por el asentamiento puntual de ambas partes de la columna, esto a causa de las altas precipitaciones pluviales, donde hay presencia de humedad, producto de ello el asentamiento que es afectado la viga.</p> <p>Reparación: En este caso se observa que la presencia de grietas no comprometen cierta inestabilidad pronunciada de la estructura, la intervención aconsejada es, después de una limpieza de la parte afectada con cincel y escobilla se debe rellenar o inyectar con morteros a base de resinas, para recuperar las características originales de la sección de concreto y evitar la penetración de agentes externos. Los materiales aconsejados para este tipo de reparación, son: resina epoxi, resina de poliuretano, resina acrílica, etc.</p>

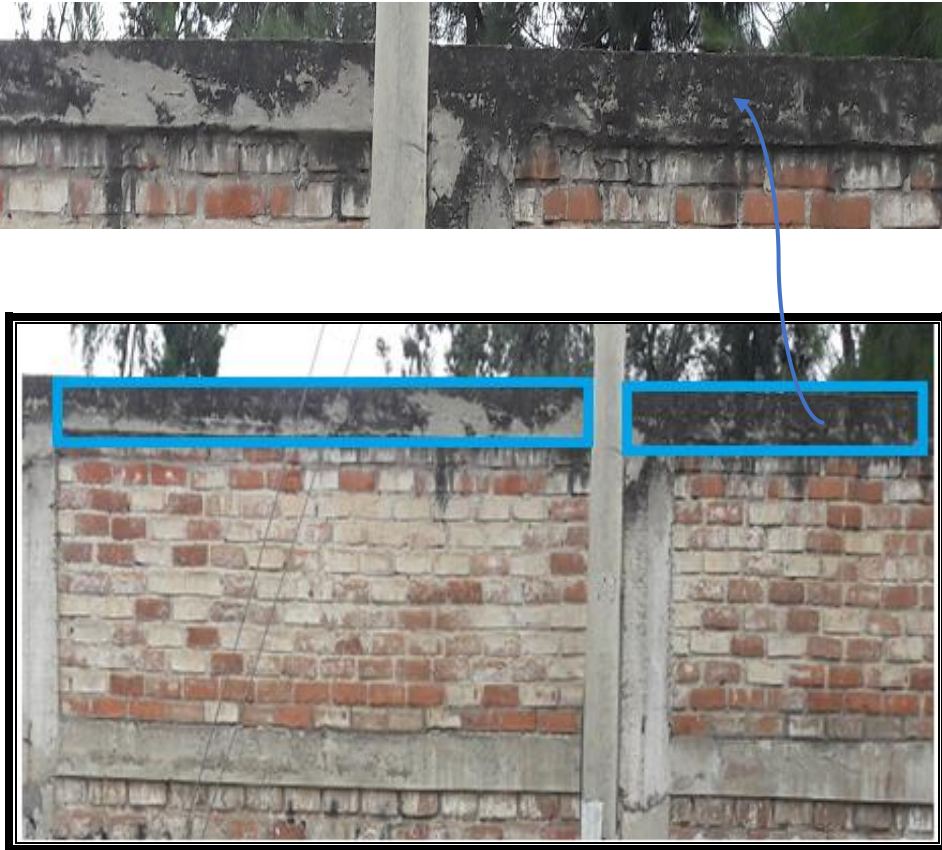
Fotografía de la unidad de muestra 02	Patología: Mohos

<p>Descripción: Sé observa en parte superior de la viga del cerco perimétrico en forma coloreada negruzca que se encuentran en los materiales porosos, donde desprenden sustancias químicas que producen cambios de color.</p> <p>Causa: La causa es por las condiciones que favorece el ambiente como la humedad para el desarrollo de microorganismos, como en este caso los mohos: por altas precipitaciones pluviales, donde el agua es ingresado por los poros del concreto, hace que los mohos creen su habita y reproduzcan.</p> <p>Reparación: Como toda operación de reparación se eliminará y limpiará la superficie del concreto dañada, retirando todo aquello que pueda perjudicar la adherencia entre el concreto existente y el concreto de reparación; colocación del concreto de reparación, se aplicará sobre el soporte de concreto, ya saneado, una capa de mortero de reparación donde se emplean morteros, para mejorar la adhesión entre los concretos es común el empleo de resinas epoxi y por último se realiza la protección superficial con una capa de pintura de protección impermeable que impida el acceso de humedad al elemento reparado. Y otra de las opciones de reparación se recomienda realizar un techado sobre las vigas, preferiblemente con un techo liviano, por lo que es más económico.</p>
