DETERMINACIÓN Y EVALUACIÓN DE PATOLOGÍAS
EN MUROS DE ALBAÑILERÍA, COLUMNAS Y VIGAS
DE CONCRETO EN EL CERCO PERIMÉTRICO DE LA
EMPRESA COMERCIAL PESQUERA PELAYO S.A.C.
ZONA INDUSTRIAL, DEL DISTRITO DE SUPE PUERTO,
PROVINCIA DE BARRANCA, REGIÓN LIMA, ENERO –
2018.

BACH. EVER RODRIGO YANAC LEÓN

**INFORME DE INVESTIGACIÓN PARA OPTAR EL TÍTULO
PROFESIONAL DE INGENIERO CIVIL**

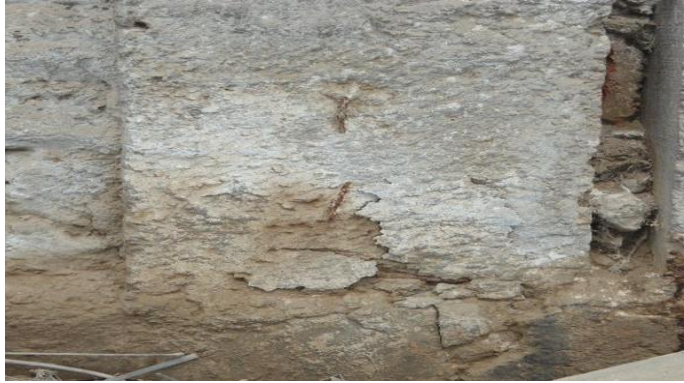
Figura 18. Oxidación en los estribos de la columna.
Nota. Fuente: Elaboración propia (2018).

Picar el área del concreto dañada de la columna o viga, hasta encontrar una superficie firme y sana con respecto a sus resistencias mecánicas; también limpiar la superficie del fierro usando una lija o cepillo de acero dejándola libre de polvo, grasa, pintura suelta y oxido superficial, no es necesario llegar al metal blanco. Después, para neutralizar el óxido y proteger al fierro, aplicar un químico transformador o removedor de óxido sobre la superficie utilizando una brocha, y al cabo de una hora aplicar una segunda mano. Si el acero ha perdido más del 15 % de su sección transversal, restituir el material realizando un traslape y/o cambio del acero de los estribos, este método requiere eliminar más volumen de concreto, que permita amarrar los nuevos fierros longitudinales y/o colocar los nuevos estribos; y cubrirlas con un aditivo inhibidor. A continuación, aplicar un aditivo para unir concreto antiguo con concreto nuevo utilizando una brocha, rodillo o pulverizado. Después se colocará un concreto de $f'c=210\text{kg/cm}^2$ o mayor, o en su lugar utilizar un mortero predosificado de alta resistencia. Adicionalmente, aplicar revestimiento impermeabilizante sobre el área superficial de los elementos afectados utilizando una brocha, para detener la humedad.

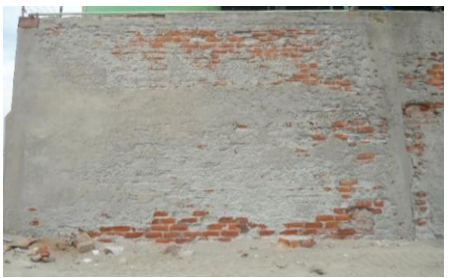
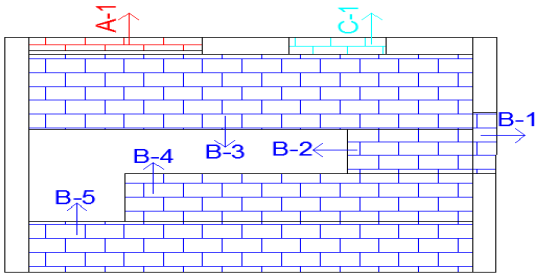
(A) Grieta			(B) Erosion				(C) Fisura				(D) Eflorescencia				(E) Corrosion				
UNIDAD MUESTRAL 01																			
														Area total muestral (m2)		17.60			
ITEMS	PATOLOGIAS	VIGA				COLUMNA				MURO DE ALBAÑILERIA				SOBRECIMIENTO					
		Area Total (m2)		1.15		Area Total (m2)		1.73		Area Total (m2)		14.72		Area Total (m2)					0.00
		Area Afectada (m2)	Area no Afectada (m2)	% Afectado	Nivel de severidad	Area Afectada (m2)	Area no Afectada (m2)	% Afectado	Nivel de severidad	Area Afectada (m2)	Area no Afectada (m2)	% Afectado	Nivel de severidad	Area Afectada (m2)	Area no Afectada (m2)	% Afectado	Nivel de severidad		
A	GRIETA	0.36		31.30	SEVERO (S)	0.00		0.00		0.00		0.00		0.00		0.00			
B	EROSION	0.00		0.00		0.22		12.72	LEVE (L)	11.86		80.57	MODERADO (M)	0.00		0.00			
C	FISURA	0.25	0.54	21.74	MODERADO (M)	0.00	1.51	0.00		0.00	2.86	0.00		0.00	0.00				
D	EFLORESCENCIA	0.00		0.00		0.00		0.00		0.00		0.00		0.00	0.00

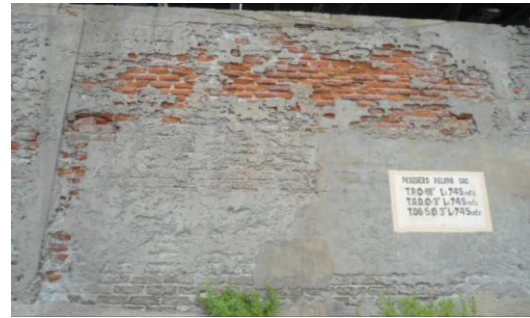
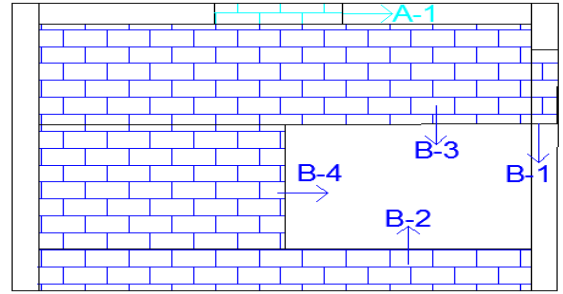
(A) Grieta			(B) Erosion			(C) Fisura			(D) Eflorescencia			(E) Corrosion					
UNIDAD MUESTRAL 02												Area total muestral (m2)			17.6		
ITEMS	PATOLOGIAS	VIGA				COLUMNA				MURO DE ALBAÑILERIA				SOBRECIMIENTO			
		Area Total (m2)	1.15			Area Total (m2)	1.73			Area Total (m2)	14.72			Area Total (m2)	0		
		Area Afectada (m2)	Area no Afectada (m2)	% Afectado	Nivel de severidad	Area Afectada (m2)	Area no Afectada (m2)	% Afectado	Nivel de severidad	Area Afectada (m2)	Area no Afectada (m2)	% Afectado	Nivel de severidad	Area Afectada (m2)	Area no Afectada (m2)	% Afectado	Nivel de severidad
A	GRIETA	0.00		0.00		0.00		0.00		0.00		0.00		0.00		0.00	
B	EROSION	0.00		0.00		0.23		13.29	LEVE (L)	11.26		76.55	MODERADO (M)	0.00		0.00	
C	FISURA	0.30	0.85	26.09	LEVE (L)	0.00	1.50	0.00		0.00	3.46	0.00		0.00	0.00	0.00	
D	EFLORESCENCIA	0.00		0.00		0.00		0.00		0.00		0.00		0.00		0.00	
E	CORROSION	0.00		0.00		0.00		0.00		0.00		0.00		0.00		0.00

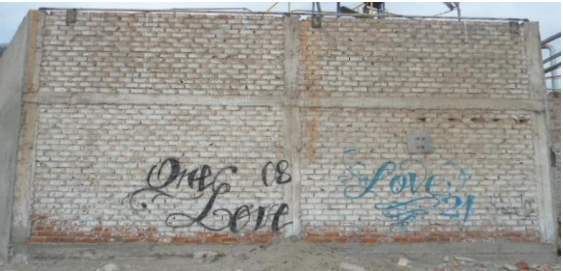
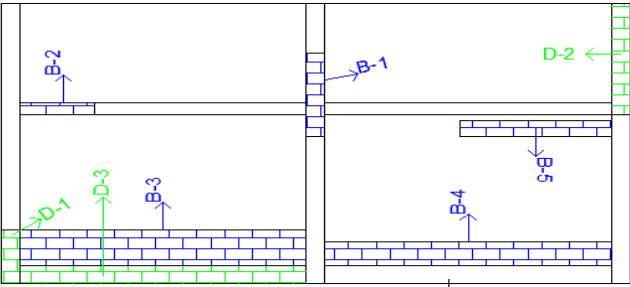
(A) Grieta				(B) Erosion		(C) Fisura		(D) Eflorescencia		(E) Corrosion						
UNIDAD MUESTRAL 03											Area total muestral (m2)			38.79		
ITEMS	PATOLOGIAS	VIGA				COLUMNA				MURO DE ALBAÑILERIA				SOBRECIMIENTO		
		Area Total (m2)	1.52	Area Total (m2)	3.45	Area Total (m2)	31.54	Area Total (m2)	2.28							
		Area Afectada (m2)	Area no Afectada (m2)	% Afectado	Nivel de severidad	Area Afectada (m2)	Area no Afectada (m2)	% Afectado	Nivel de severidad	Area Afectada (m2)	Area no Afectada (m2)	% Afectado	Nivel de severidad			
A	GRIETA	0.00		0.00		0.00		0.00		0.00		0.00				
B	EROSION	0.20		13.16	LEVE (L)	0.35		10.14	LEVE (L)	4.30		13.63	LEVE (L)			
C	FISURA	0.00	1.32	0.00		0.00	2.41	0.00		0.00	27.24	0.00	1.14			
D	EFLORESCENCIA	0.00		0.00		0.69		20.00	MODERADO (M)	0.00		1.14	50.00			
E	CORROSION	0.00		0.00		0.00		0.00		0.00		0.00	0.00			
TOTAL DE AREA AFECTADA (m2)		0.20		1.04		4.30		1.14								
TOTAL DE AREAS NO AFECTADAS (m2)		1.32		2.41		27.24		1.14

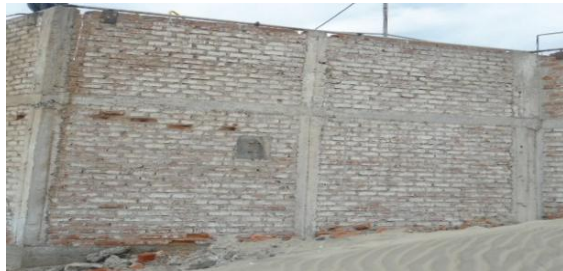
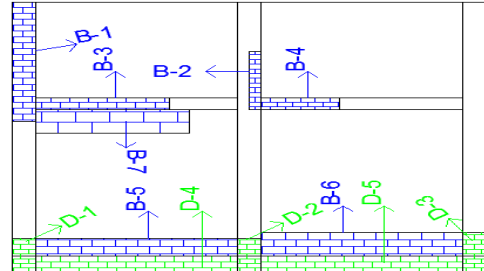
(A) Grieta		(B) Erosion		(C) Fisura		(D) Eflorescencia		(E) Corrosion												
UNIDAD MUESTRAL 04																				
ITEMS	PATOLOGIAS	VIGA				COLUMNA				MURO DE ALBAÑILERIA				SOBRECIMIENTO						
		Area Total (m2)		0.97		Area Total (m2)		3.45		Area Total (m2)		18.63		Area Total (m2)					1.45	
		Area Afectada (m2)	Area no Afectada (m2)	% Afectado	Nivel de severidad	Area Afectada (m2)	Area no Afectada (m2)	% Afectado	Nivel de severidad	Area Afectada (m2)	Area no Afectada (m2)	% Afectado	Nivel de severidad	Area Afectada (m2)	Area no Afectada (m2)	% Afectado	Nivel de severidad			
A	GRIETA	0.00		0.00		0.00		0.00		0.00		0.00		0.00		0.00				
B	EROSION	0.46	0.51	47.42	LEVE (L)	0.64	2.33	18.55	LEVE (L)	2.35	16.28	12.61	MODERADO (M)	0.00	0.00	0.00	0.00			
C	FISURA	0.00		0.00		0.00		0.00		0.00		0.00		0.00		0.00				
D	EFLORESCENCIA	0.00		0.00		0.48	2.33	13.91	LEVE (L)	0.00	16.28	0.00		1.45	0.00	100.00	LEVE (L)

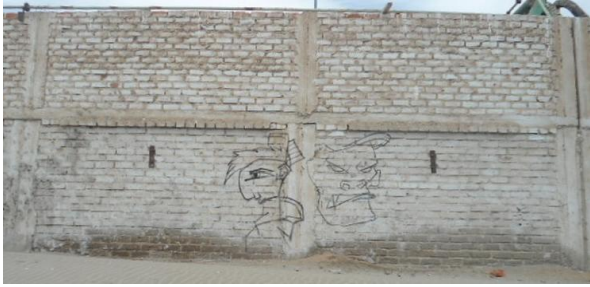
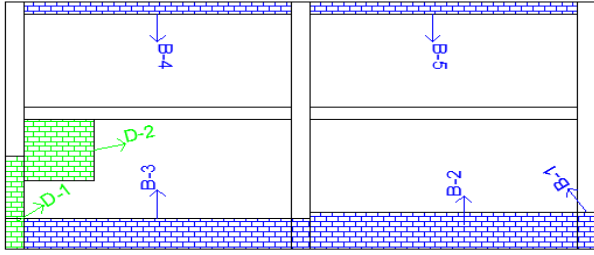
(A) Grieta				(B) Erosion				(C) Fisura				(D) Eflorescencia			(E) Corrosion				
UNIDAD MUESTRAL 05																			
ITEMS	PATOLOGIAS	VIGA				COLUMNA				MURO DE ALBAÑILERIA				SOBRECIMIENTO					
		Area Total (m2)		1.52		Area Total (m2)		3.00		Area Total (m2)		28.88		Area Total (m2)					0
		Area Afectada (m2)	Area no Afectada (m2)	% Afectado	Nivel de severidad	Area Afectada (m2)	Area no Afectada (m2)	% Afectado	Nivel de severidad	Area Afectada (m2)	Area no Afectada (m2)	% Afectado	Nivel de severidad	Area Afectada (m2)	Area no Afectada (m2)	% Afectado	Nivel de severidad		
A	GRIETA	0.00		0.00		0.00		0.00		0.00		0.00		0.00		0.00			
B	EROSION	0.00		0.00		0.15		5.00	LEVE (L)	5.70		19.74	MODERADO (M)	0.00		0.00			
C	FISURA	0.00	1.52	0.00	0.00	2.47		0.00		0.00		22.18		0.00		0.00			
D	EFLORESCENCIA	0.00		0.00		0.38		12.67	LEVE (L)	1.00		3.46	LEVE (L)	0.00		0.00			
E	CORROSION	0.00		0.00		0.00		0.00		0.00		0.00		0.00		0.00

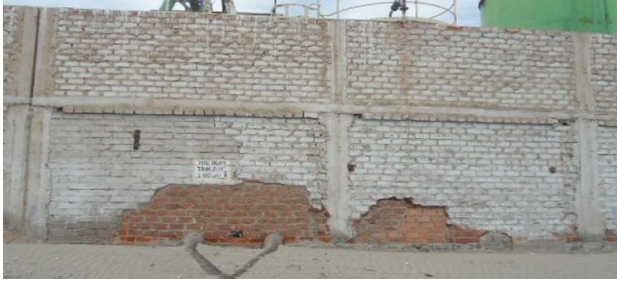
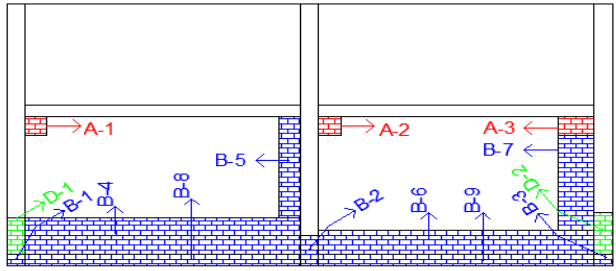
(A) Grieta			(B) Erosion			(C) Fisura			(D) Eflorescencia			(E) Corrosion				
UNIDAD MUESTRAL 06																
ITEMS	PATOLOGIAS	VIGA		COLUMNA				MURO DE ALBAÑILERIA				SOBRECIMIENTO				
		Area Total (m2)		Area Total (m2)		Area Total (m2)		Area Total (m2)		Area Total (m2)						
		Area Afectada (m2)	Area no Afectada (m2)	Area Afectada (m2)	Area no Afectada (m2)	Area Afectada (m2)	Area no Afectada (m2)	Area Afectada (m2)	Area no Afectada (m2)	Area Afectada (m2)	Area no Afectada (m2)	% Afectado	Nivel de severidad			
A	GRIETA	0.00		0.00		0.00		0.33		1.09		SEVERO (S)	0.00		0.00	
B	EROSION	0.00		0.23		6.97	LEVE (L)	5.11		16.81	MODERADO (M)	1.52		100.00	LEVE (L)	
C	FISURA	0.00	1.52	0.00	2.74	0.00		0.00	24.96	0.00		0.00	0.00		0.00	
D	EFLORESCENCIA	0.00		0.33		10.00	LEVE (L)	0.00		0.00		0.00	0.00		0.00	
E	CORROSION	0.00		0.00		0.00		0.00		0.00		0.00	0.00		0.00	
TOTAL DE AREA AFECTADA (m2)		0.00		0.56		5.44		1.52			0.00

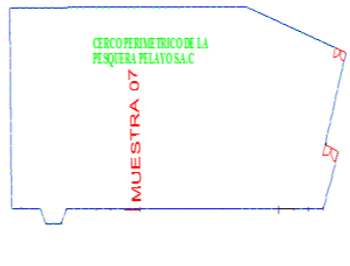
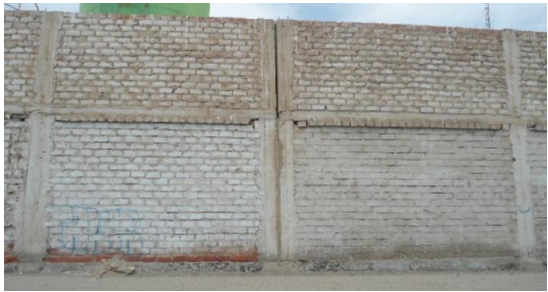
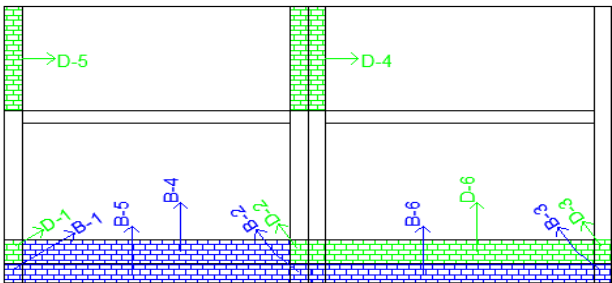
(A) Grieta			(B) Erosion				(C) Fisura				(D) Eflorescencia				(E) Corrosion			
UNIDAD MUESTRAL 07																		
ITEMS	PATOLOGIAS	VIGA				COLUMNA				MURO DE ALBAÑILERIA				SOBRECIMIENTO				
		Area Total (m2)	Area no Afectada (m2)	% Afectado	Nivel de severidad	Area Total (m2)	Area no Afectada (m2)	% Afectada	Nivel de severidad	Area Total (m2)	Area no Afectada (m2)	% Afectado	Nivel de severidad	Area Total (m2)	Area no Afectada (m2)	% Afectado	Nivel de severidad	
A	GRIETA	0.00		0.00		0.00		0.00		0.00		0.00		0.00		0.00		
B	EROSION	0.00		0.00		0.28		6.22	LEVE (L)	1.52		5.00	LEVE (L)	2.28		100.00	MODERADO(M)	
C	FISURA	0.00	1.52	0.00		0.00	2.62	0.00		0.00	27.36	0.00		0.00	0.00		0.00	
D	EFLORESCENCIA	0.00		0.00		1.60		35.56	LEVE (L)	1.52		5.00	LEVE (L)	0.00		0.00		
E	CORROSION	0.00		0.00		0.00		0.00		0.00		0.00		0.00		0.00		
TOTAL DE AREA AFECTADA (m2)				0.00		1.88		3.04		3.04		2.28		2.28		0.00		
TOTAL DE AREAS NO AFECTADAS (m2)				1.52		2.62		27.36		27.36		0.00		0.00		0.00

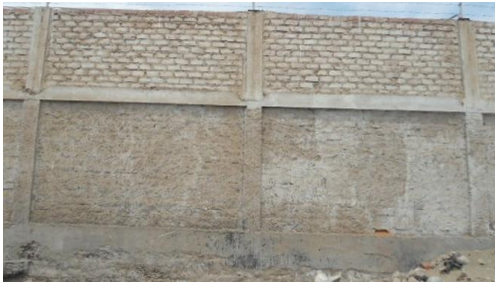
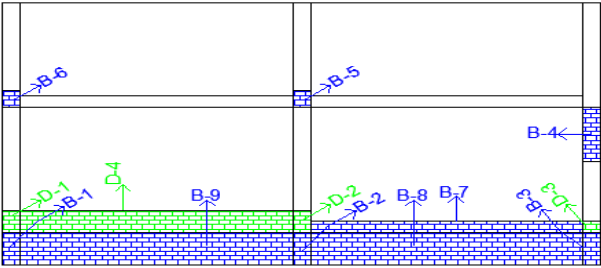
(A) Grieta		(B) Erosion		(C) Fisura		(D) Eflorescencia		(E) Corrosion										
UNIDAD MUESTRAL 08																		
ITEMS	PATOLOGIAS	VIGA				COLUMNA				MURO DE ALBAÑILERIA				SOBRECIMIENTO				
		Area Total (m2)		1.52		Area Total (m2)		3.60		Area Total (m2)		30.4		Area Total (m2)				
		Area Afectada (m2)	Area no Afectada (m2)	% Afectado	Nivel de severidad	Area Afectada (m2)	Area no Afectada (m2)	% Afectado	Nivel de severidad	Area Afectada (m2)	Area no Afectada (m2)	% Afectado	Nivel de severidad	Area Afectada (m2)	Area no Afectada (m2)	% Afectado	Nivel de severidad	
A	GRIETA	0.00		0.00		0.00		0.00		0.00		0.00		0.00		0.00		
B	EROSION	0.00		0.00		0.28		7.78	LEVE (L)	1.52		5.00	MODERADO(M)	4.56		100.00	LEVE(L)	
C	FISURA	0.00	1.52	0.00		0.00	3.07	0.00		0.00	28.12	0.00		0.00	0.00	0.00		
D	EFLORESCENCIA	0.00		0.00		0.25		6.94	LEVE (L)	0.76		2.50	LEVE (L)	0.00		0.00		
E	CORROSION	0.00		0.00		0.00		0.00		0.00		0.00		0.00		0.00

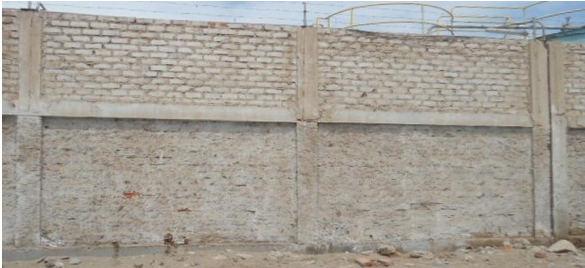
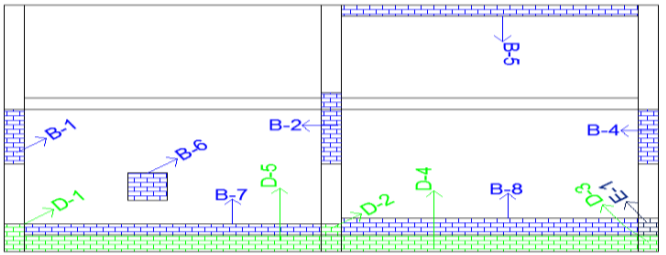
(A) Grieta		(B) Erosion		(C) Fisura		(D) Eflorescencia		(E) Corrosion									
UNIDAD MUESTRAL 09																	
ITEMS	PATOLOGIAS	VIGA				COLUMNA				MURO DE ALBAÑILERIA				SOBRECIMIENTO			
		Area Total (m2)		Area no Afectada (m2)		Area Total (m2)		Area no Afectada (m2)		Area Total (m2)		Area no Afectada (m2)		Area Total (m2)		Area no Afectada (m2)	
		Area Afectada (m2)	% Afectado	Nivel de severidad	Area Afectada (m2)	% Afectado	Nivel de severidad	Area Afectada (m2)	% Afectado	Nivel de severidad	Area Afectada (m2)	% Afectado	Nivel de severidad	Area Afectada (m2)	% Afectado	Nivel de severidad	
A	GRIETA	0.00	0.00	0.00	0.00	0.00	0.00	0.00	0.00	0.00	0.00	0.00	0.00	0.00	0.00	0.00	
B	EROSION	0.00	0.00	0.83	24.56	LEVE (L)	3.66	12.04	MODERADO(M)	2.28	100.00	LEVE(L)	0.00	0.00	0.00	0.00	
C	FISURA	0.00	1.52	0.00	0.00	2.14	0.00	0.00	0.00	26.74	0.00	0.00	0.00	0.00	0.00	0.00	
D	EFLORESCENCIA	0.00	0.00	0.33	9.76	LEVE (L)	0.00	0.00	0.00	0.00	0.00	0.00	0.00	0.00	0.00	0.00

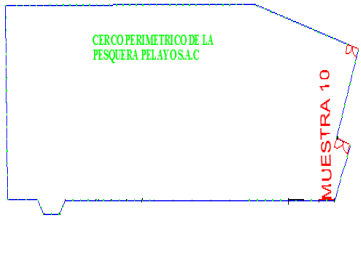
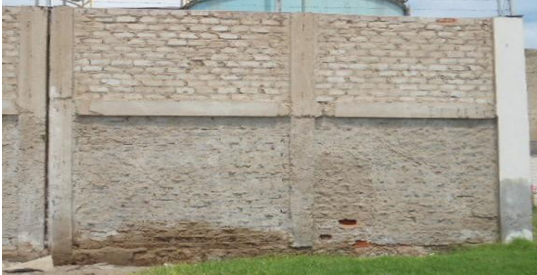
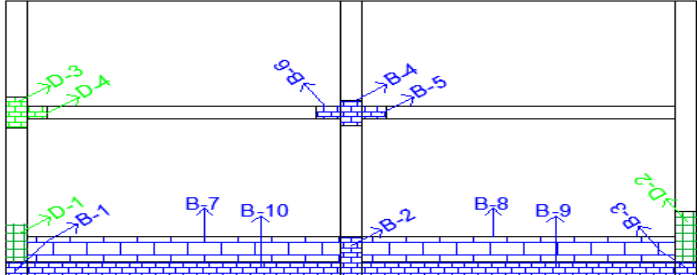
(A) Grieta		(B) Erosion		(C) Fisura		(D) Eflorescencia		(E) Corrosion											
UNIDAD MUESTRAL 10																Area total muestral (m2)		37.58	
ITEMS	PATOLOGIAS	VIGA				COLUMNA				MURO DE ALBAÑILERIA				SOBRECIMIENTO					
		Area Total (m2)		1.52		Area Total (m2)		3.38		Area Total (m2)		30.4		Area Total (m2)		2.28			
		Area Afectada (m2)	Area no Afectada (m2)	% Afectado	Nivel de severidad	Area Afectada (m2)	Area no Afectada (m2)	% Afectado	Nivel de severidad	Area Afectada (m2)	Area no Afectada (m2)	% Afectado	Nivel de severidad	Area Afectada (m2)	Area no Afectada (m2)	% Afectado	Nivel de severidad		
A	GRIETA	0.00		0.00	0.00	0.00		0.00	0.00	0.00		0.00	0.00		0.00		0.00		
B	EROSION	0.12	1.35	7.89	LEVE (L)	0.43	2.47	12.72	LEVE (L)	3.04	10.00	MODERADO (M)	2.28	0.00	100.00	MODERADO (M)			
C	FISURA	0.00		0.00	0.00	0.00		0.00	0.00	27.36	0.00		0.00	0.00		0.00			
D	EFLORESCENCIA	0.05		3.29	LEVE (L)	0.48	2.47	14.20	LEVE (L)	0.00	0.00		0.00	0.00		0.00

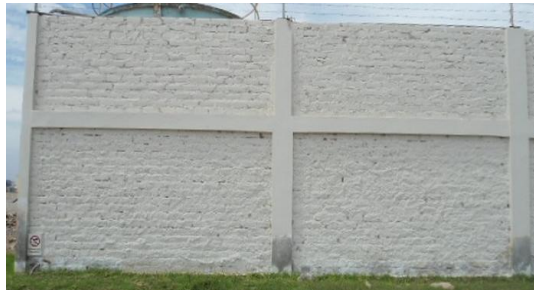
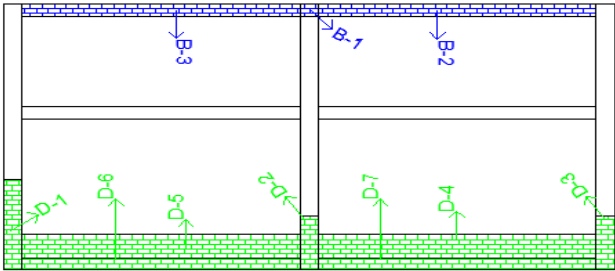
(A) Grieta		(B) Erosion		(C) Fisura		(D) Eflorescencia		(E) Corrosion										
UNIDAD MUESTRAL 11																		
ITEMS	PATOLOGIAS	VIGA			COLUMNA				MURO DE ALBAÑILERIA				SOBRECIMIENTO					
		Area Total (m2)		1.52	Area Total (m2)		3.30	Area Total (m2)		30.4	Area Total (m2)		1.52					
		Area Afectada (m2)	Area no Afectada (m2)	% Afectado	Nivel de severidad	Area Afectada (m2)	Area no Afectada (m2)	% Afectado	Nivel de severidad	Area Afectada (m2)	Area no Afectada (m2)	% Afectado	Nivel de severidad	Area Afectada (m2)	Area no Afectada (m2)	% Afectado	Nivel de severidad	
A	GRIETA	0.00		0.00	0.00			0.00		0.00		0.00		0.00		0.00		
B	EROSION	0.00		0.00	0.05			1.52	MODERADO(M)	1.52		5.00	LEVE (L)	0.00		0.00		
C	FISURA	0.00	1.52	0.00	0.00	2.42		0.00		0.00	25.84	0.00		0.00	0.00	0.00		
D	EFLORESCENCIA	0.00		0.00	0.83			25.15	LEVE (L)	3.04		10.00	LEVE (L)	1.52		100.00	LEVE (L)	
E	CORROSION	0.00		0.00	0.00			0.00		0.00		0.00		0.00		0.00

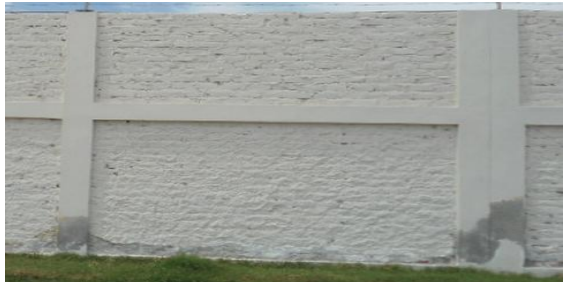
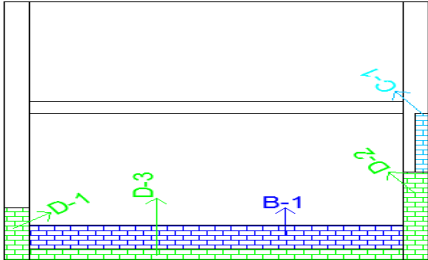
(A) Grieta				(B) Erosion				(C) Fisura				(D) Eflorescencia				(E) Corrosion				
UNIDAD MUESTRAL 12																				
ITEMS	PATOLOGIAS	VIGA				COLUMNA				MURO DE ALBAÑILERIA				SOBRECIMIENTO						
		Area Total (m2)		0.76		Area Total (m2)		2.20		Area Total (m2)		15.2		Area total muestral (m2)					18.92	
		Area Afectada (m2)	Area no Afectada (m2)	% Afectado	Nivel de severidad	Area Afectada (m2)	Area no Afectada (m2)	% Afectado	Nivel de severidad	Area Afectada (m2)	Area no Afectada (m2)	% Afectado	Nivel de severidad	Area Afectada (m2)	Area no Afectada (m2)	% Afectado	Nivel de severidad			
A	GRIETA	0.00		0.00		0.00		0.00		0.00		0.00		0.00		0.00				
B	EROSION	0.00		0.00		0.00		0.00		1.52		10.00	LEVE (L)	0.00		0.00				
C	FISURA	0.00	0.76	0.00	0.13	1.47	5.91	LEVE (L)	0.00	13.68	0.00	0.00	0.00	0.00	0.00	0.00	0.00			
D	EFLORESCENCIA	0.00		0.00	0.60		27.27	MODERADO (M)	0.00			0.00		0.76		100.00	LEVE (L)

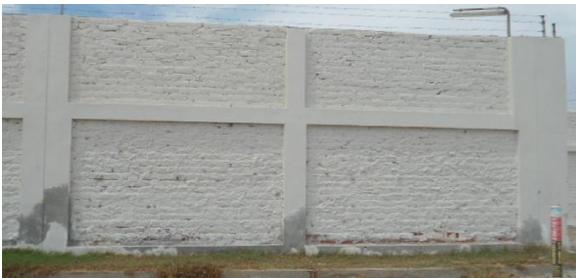
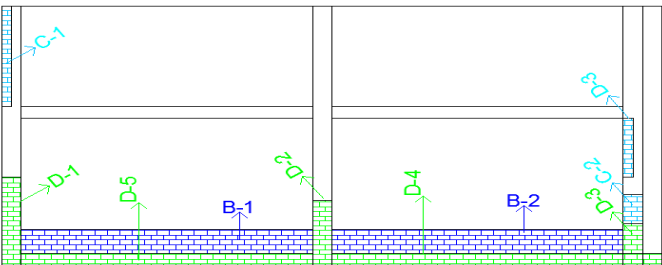
(A) Grieta		(B) Erosion		(C) Fisura		(D) Eflorescencia		(E) Corrosion									
UNIDAD MUESTRAL 13																	
ITEMS	PATOLOGIAS	VIGA		COLUMNA				MURO DE ALBAÑILERIA				SOBRECIMIENTO				Área total muestral (m2)	
		Área Total (m2)		Área Total (m2)		Área Total (m2)		Área Total (m2)		Área Total (m2)		Área Total (m2)		37.84			
		Área Afectada (m2)	Área no Afectada (m2)	% Afectado	Nivel de severidad	Área Afectada (m2)	Área no Afectada (m2)	% Afectado	Nivel de severidad	Área Afectada (m2)	Área no Afectada (m2)	% Afectado	Nivel de severidad	Área Afectada (m2)	Área no Afectada (m2)	% Afectado	Nivel de severidad
A	GRIETA	0.00		0.00		0.00		0.00		0.00		0.00		0.00		0.00	
B	EROSION	0.00		0.00		0.00		0.00		3.04		10.00	LEVE (L)	0.00		0.00	
C	FISURA	0.00	1.52	0.00	0.51	2.89	11.59	LEVE (L)	0.00	27.36		0.00		0.00	0.00	0.00	
D	EFLORESCENCIA	0.00		0.00	1.00		22.73	MODERADO(M)	0.00			0.00		1.52		100.00	LEVE (L)
E	CORROSION	0.00		0.00		0.00		0.00		0.00		0.00		0.00		0.00

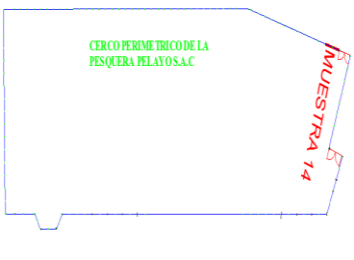
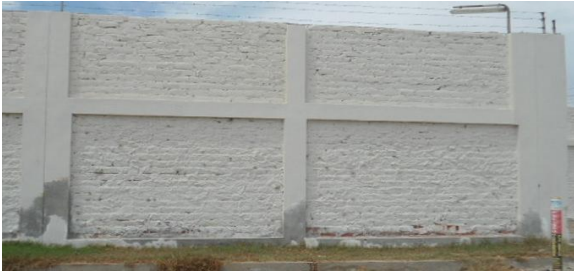
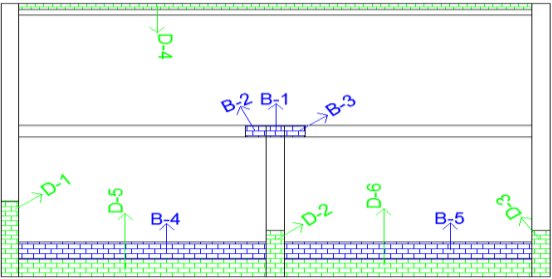
(A) Grieta		(B) Erosion		(C) Fisura		(D) Eflorescencia		(E) Corrosion							
UNIDAD MUESTRAL 14												Area total muestral (m2)		36.43	
ITEMS	PATOLOGIAS	VIGA			COLUMNA			MURO DE ALBAÑILERIA				SOBRECIMIENTO			
		Area Total (m2)	Area no Afectada (m2)	% Afectado	Area Total (m2)	Area no Afectada (m2)	% Afectado	Area Total (m2)	Area no Afectada (m2)	% Afectado	Area Total (m2)	Area no Afectada (m2)	% Afectado		
A	GRIETA	0.00		0.00	0.00		0.00	0.00		0.00		0.00		0.00	
B	EROSION	0.12		4.21	0.05		1.67	2.10		7.37		0.00		0.00	
C	FISURA	0.00	2.00	0.00	0.00	2.22	0.00	0.00	26.38	0.00	0.00	0.00	0.00	0.00	
D	EFLORESCENCIA	0.73		25.61	0.73		24.33	0.00		0.00		2.10		100.00	
E	CORROSION	0.00		0.00	0.00		0.00	0.00		0.00		0.00		0.00	
TOTAL DE AREA AFECTADA (m2)		0.85			0.78			2.10				2.10			
TOTAL DE AREAS NO AFECTADAS (m2)		2.00			2.22			26.38				0.00			
PORCENTAJE DE AREA AFECTADA (%)		29.82			26.00			7.37				100.00

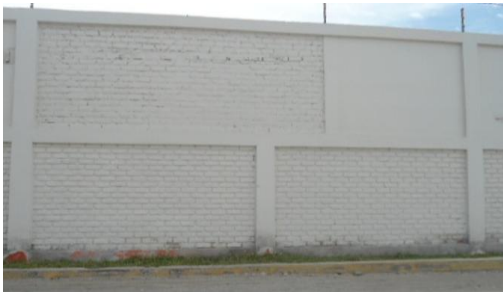
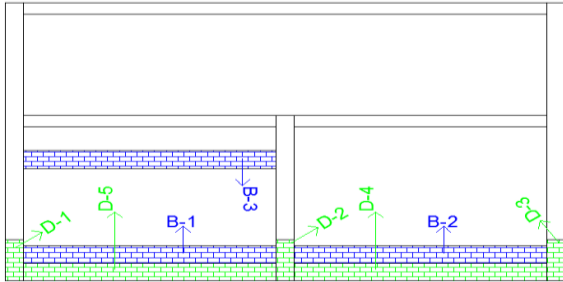
(A) Grieta		(B) Erosion		(C) Fisura		(D) Eflorescencia		(E) Corrosion									
UNIDAD MUESTRAL 15																	
ITEMS	PATOLOGIAS	VIGA		COLUMNA				MURO DE ALBAÑILERIA				SOBRECIMIENTO					
		Area Total (m2)		2.85		Area Total (m2)		3.00		Area Total (m2)		28.48		Area Total (m2)		2.10	
		Area Afectada (m2)	Area no Afectada (m2)	% Afectado	Nivel de severidad	Area Afectada (m2)	Area no Afectada (m2)	% Afectado	Nivel de severidad	Area Afectada (m2)	Area no Afectada (m2)	% Afectado	Nivel de severidad	Area Afectada (m2)	Area no Afectada (m2)	% Afectado	Nivel de severidad
A	GRIETA	0.00		0.00		0.00		0.00		0.00		0.00		0.00		0.00	
B	EROSION	0.00		0.00		0.00		0.00		3.15	LEVE (L)	0.00		0.00		0.00	
C	FISURA	0.00	2.85	0.00	2.47	0.00		0.00	25.33	0.00		0.00		0.00	0.00	0.00	
D	EFLORESCENCIA	0.00		0.00		0.53	MODERADO (M)	17.67		0.00		0.00		2.10		100.00	MODERADO (M)
E	CORROSION	0.00		0.00		0.00		0.00		0.00		0.00		0.00		0.00

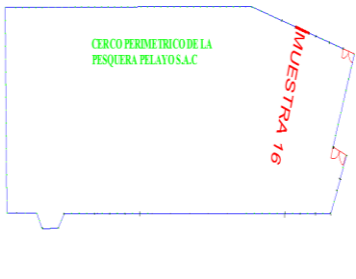
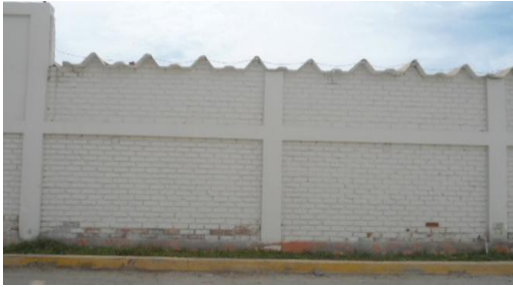
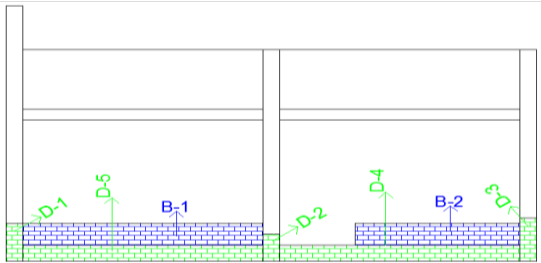
(A) Grieta		(B) Erosion		(C) Fisura		(D) Eflorescencia		(E) Corrosion								
UNIDAD MUESTRAL 16														Area total muestral (m2)		30.43
PATOLOGIAS		VIGA			COLUMNA				MURO DE ALBAÑILERIA				SOBRECIMIENTO			
ITEMS		Area Total (m2)		Nivel de severidad	Area Total (m2)		Nivel de severidad	Area Total (m2)		Nivel de severidad	Area Total (m2)		Nivel de severidad			
		Afectada (m2)	Area no Afectada (m2)		% Afectado	Afectada (m2)		Area no Afectada (m2)	% Afectado		Afectada (m2)	Area no Afectada (m2)		% Afectado	Afectada (m2)	Area no Afectada (m2)
A	GRIETA	0.00		0.00	0.00		0.00		0.00		0.00		0.00		0.00	
B	EROSION	0.00		0.00	0.00		0.00		2.36		9.92	LEVE (L)	0.00		0.00	
C	FISURA	0.00	1.40	0.00	0.00	2.63	0.00		0.00		21.44	0.00		0.00	0.00	0.00
D	EFLORESCENCIA	0.00		0.00	0.50		15.97	LEVE (L)	0.00		0.00		2.10		100.00	MODERADO (M)
E	CORROSION	0.00		0.00	0.00		0.00		0.00		0.00		0.00		0.00	
TOTAL DE AREA AFECTADA (m2)		0.00			0.50				2.36				2.10

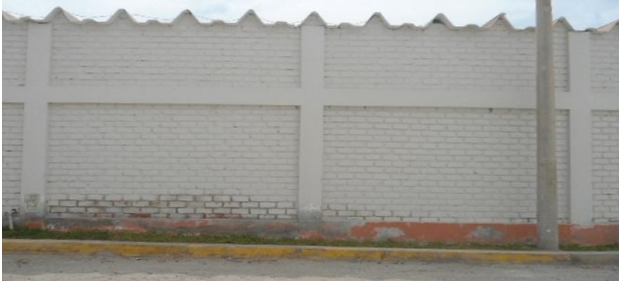
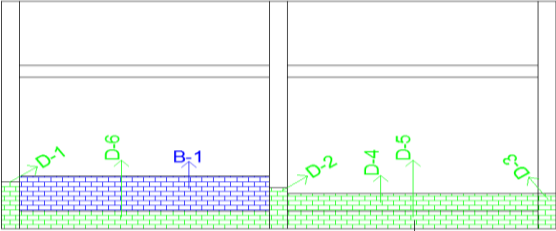
(A) Grieta			(B) Erosion			(C) Fisura			(D) Eflorescencia			(E) Corrosion			
UNIDAD MUESTRAL 17												Area total muestral (m2)		30.23	
ITEMS	PATOLOGIAS	VIGA			COLUMNA				MURO DE ALBAÑILERIA				SOBRECIMIENTO		
		Area Total (m2)	1.40	Area Total (m2)	2.93	Area Total (m2)	23.80	Area Total (m2)	2.10						
		Area Afectada (m2)	Area no Afectada (m2)	% Afectado	Nivel de severidad	Area Afectada (m2)	Area no Afectada (m2)	% Afectada	Nivel de severidad	Area Afectada (m2)	Area no Afectada (m2)	% Afectado	Nivel de severidad		
A	GRIETA	0.00		0.00	0.00	0.00		0.00	0.00	0.00		0.00	0.00		
B	EROSION	0.00		0.00	0.00			2.10	8.82	LEVE (L)	0.00		0.00		
C	FISURA	0.00	1.40	0.00	0.00	2.40		0.00	0.00	20.65		0.00	0.00		
D	EFLORESCENCIA	0.00		0.00	0.53			18.09	LEVE (L)	1.05		4.41	LEVE (L)	2.10	
E	CORROSION	0.00		0.00	0.00			0.00	0.00			0.00	0.00		
TOTAL DE AREA AFECTADA (m2)		0.00			0.53				3.15				2.10		
TOTAL DE AREAS NO AFECTADAS (m2)		1.40			2.40				20.65				0.00

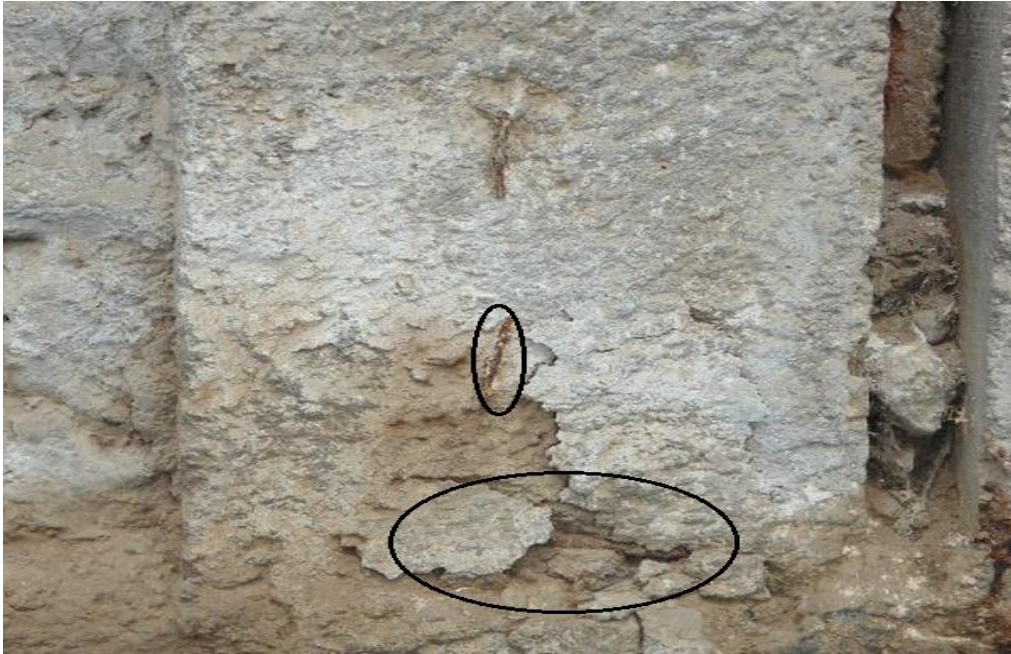
Fotografía 7: Albañilería confinada afectada corrosión en la columna

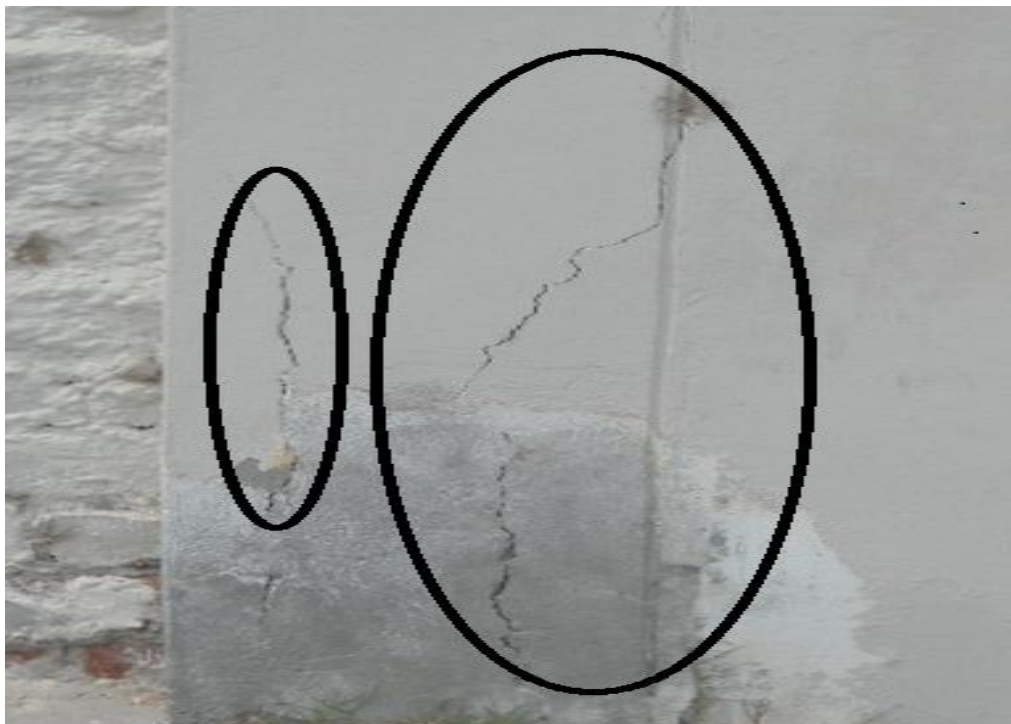
Fotografía 8: Albañilería confinada afectada por fisura en la columna

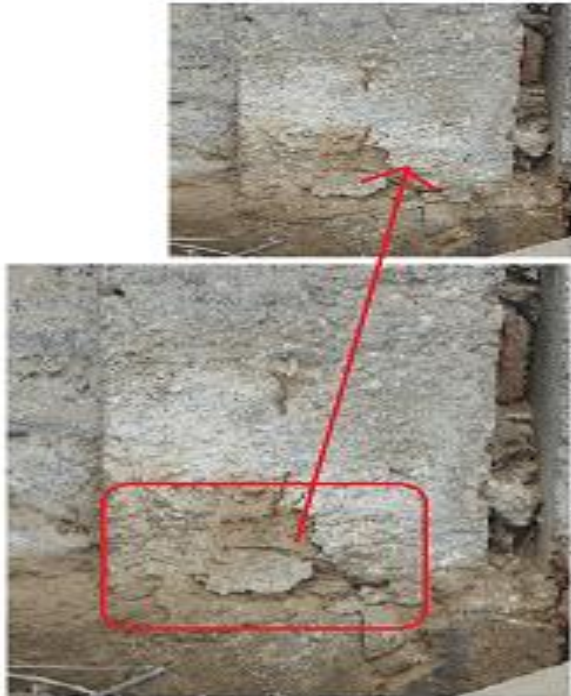
<p>Descripción: La transformación del acero, que fue producido por el oxígeno y la humedad por capilaridad de la napa freática han provocado una reacción química</p> <p>Causas: Exposición del acero a la humedad por capilaridad que provocó el aumento de espesor del acero y así formar grietas en el concreto el cual aumentó su corrosión. Exposición del acero por la carencia de recubrimiento producido por la erosión.</p> <p>Reparación: Picar el área del concreto dañada, eliminando partes sueltas y mal adheridas. Lijar o cepillar el acero eliminando el óxido superficial y aplicar aditivo transformador o removedor de óxido sobre el acero Si el acero ha perdido más del 15 % de su sección transversal, restituir el material realizando un traslape y/o cambio del acero de los estribos, este método requiere eliminar más volumen de concreto, que permita amarrar los nuevos fierros longitudinales y/o colocar los nuevos estribos; y cubrirlas con un aditivo inhibidor. Aplicar un aditivo para unir concreto antiguo con concreto nuevo. Colocar un mortero fluido de alta resistencia, mezclado con aditivo impermeable.</p> <p>Recomendación: Aumentar el recubrimiento del acero en la parte baja de las columnas para protegerlo de la humedad exterior. Utilizar aditivo impermeabilizante en el concreto de las columnas, para que impida el ingreso de oxígeno ya sea de la atmósfera y de la humedad capilar.</p>
