**DETERMINACIÓN Y EVALUACIÓN DE LAS
PATOLOGÍAS DEL PUENTE DOBLE VÍA LUIS
MIGUEL SÁNCHEZ CERRO, PIURA-ABRIL 2018**

**TESIS PARA OPTAR EL TÍTULO PROFESIONAL
DE INGENIERO CIVIL**

BACH. FLOR YESENIA CLAVIJO RUJEL

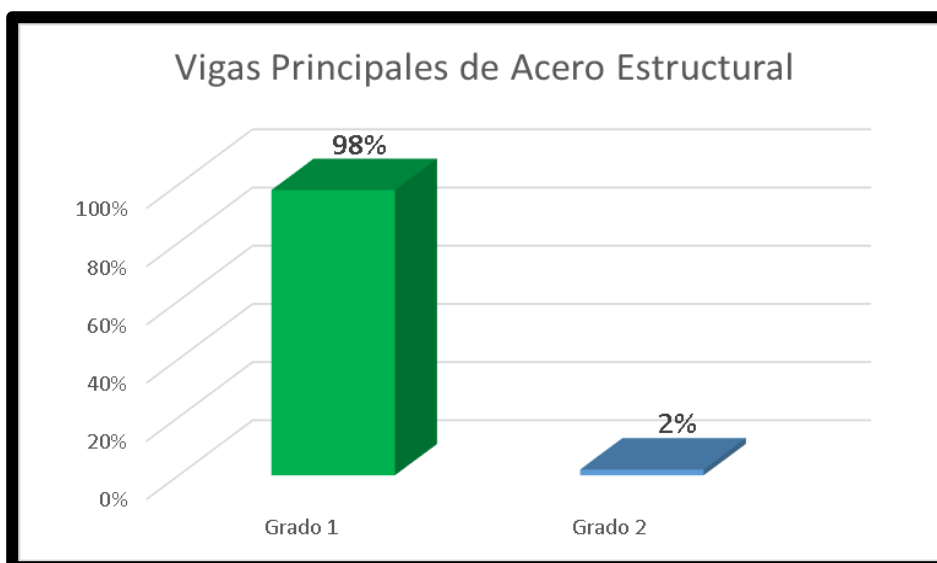
Gráfico N° 3: Vigas Principales de Acero Estructural

| | | "DETERMINACIÓN Y EVALUACIÓN DE LAS PATOLOGÍAS DEL PUENTE DOBLE VIA LUIS MIGUEL SÁNCHEZ CERRO, PIURA-ABRIL 2018" | | | | | |
|---|--|---|---|--|---|---|---|
| En las Vigas Principales de Acero Estructural presenta pintura en mal estado y oxidación superficial, grado 1 con 98% .Las Vigas presenta Corrosión Superficial , grado 2 con 2%. | | | | | | | |

Las patologías presentes en la Unidad de Muestra 01 son: pintura en mal estado y oxidación superficial, sin corrosión, también, Corrosión superficial y se han formado o están por formarse picaduras superficiales.

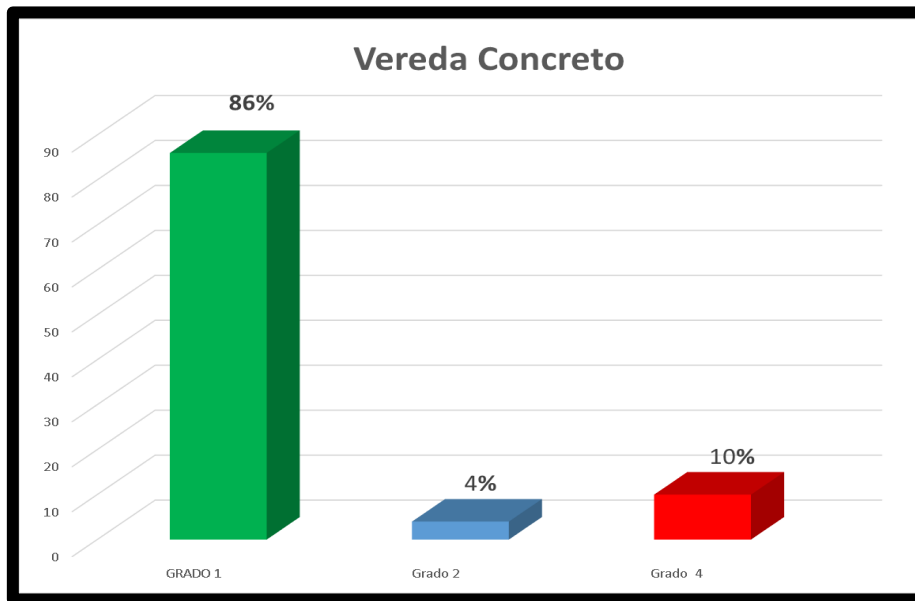
Gráfico N° 5: Vereda Concreto

| | | “DETERMINACIÓN Y EVALUACIÓN DE LAS PATOLOGÍAS DEL PUEBLO DOBLE VIA LUIS MIGUEL SÁNCHEZ CERRO, PIURA-ABRIL 2018” | | | | | |
|--|--|---|---|---|---|---|---|
| La vereda Concreto presenta efectos del intemperismo, grado 1 con un 86% ,Fisuras menores ,grado 2 con 4%, y deterioro del concreto y/o desprendimientos de agregados con exposición de las armaduras ,grado 4 con un 10%. | | | | | | | |

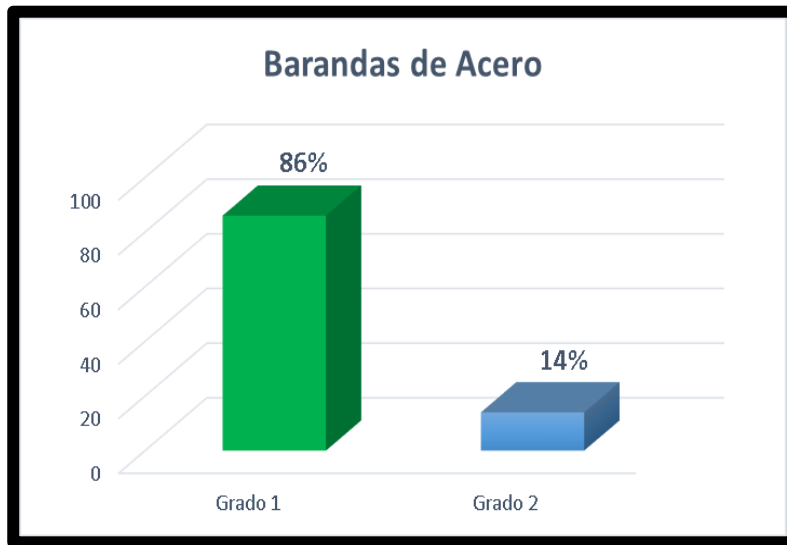
Gráfico N° 7: Barandas de Acero

| | | “DETERMINACIÓN Y EVALUACIÓN DE LAS PATOLOGÍAS DEL PUENTE DOBLE VIA LUIS MIGUEL SÁNCHEZ CERRO, PIURA-ABRIL 2018” | | | | |
|--|---|---|---|--|---|---|
| Las Barandas de Acero presentan corrosión superficial, grado 1 con 86% . Las Barandas de Acero presentan Corrosión por picaduras , grado 2 con 14% . | | | | | | |

Las patologías presentes en la Unidad de Muestra 07 son: Corrosión superficial y Corrosión por picaduras.

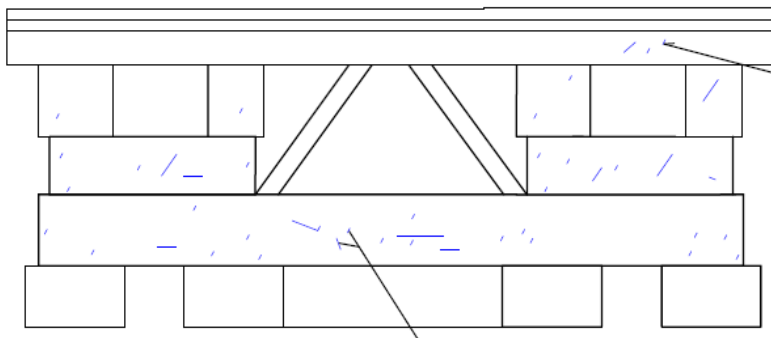
Fisuras menores de 1.5mm de separación

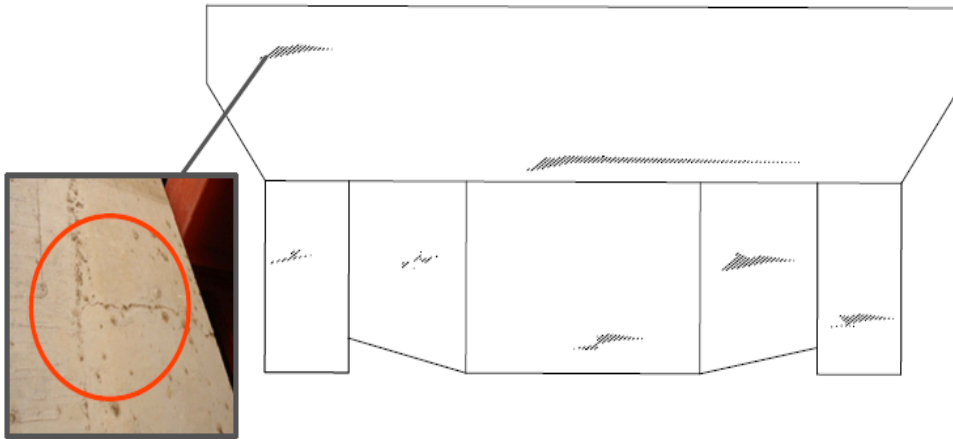
Fisuras menores de 1.5 mm de separación

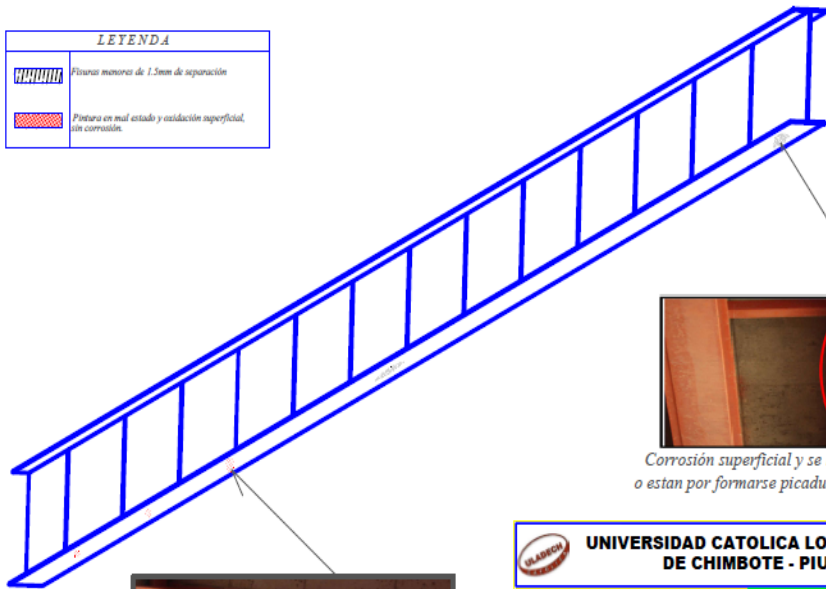
Corrosión superficial y se han formado o están por formarse picaduras superficiales

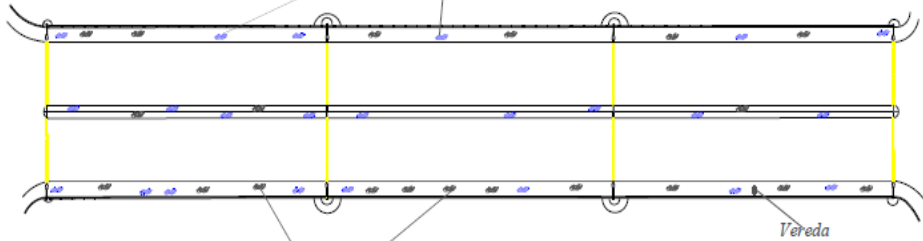
Desprendimiento del concreto, con exposición de las armaduras

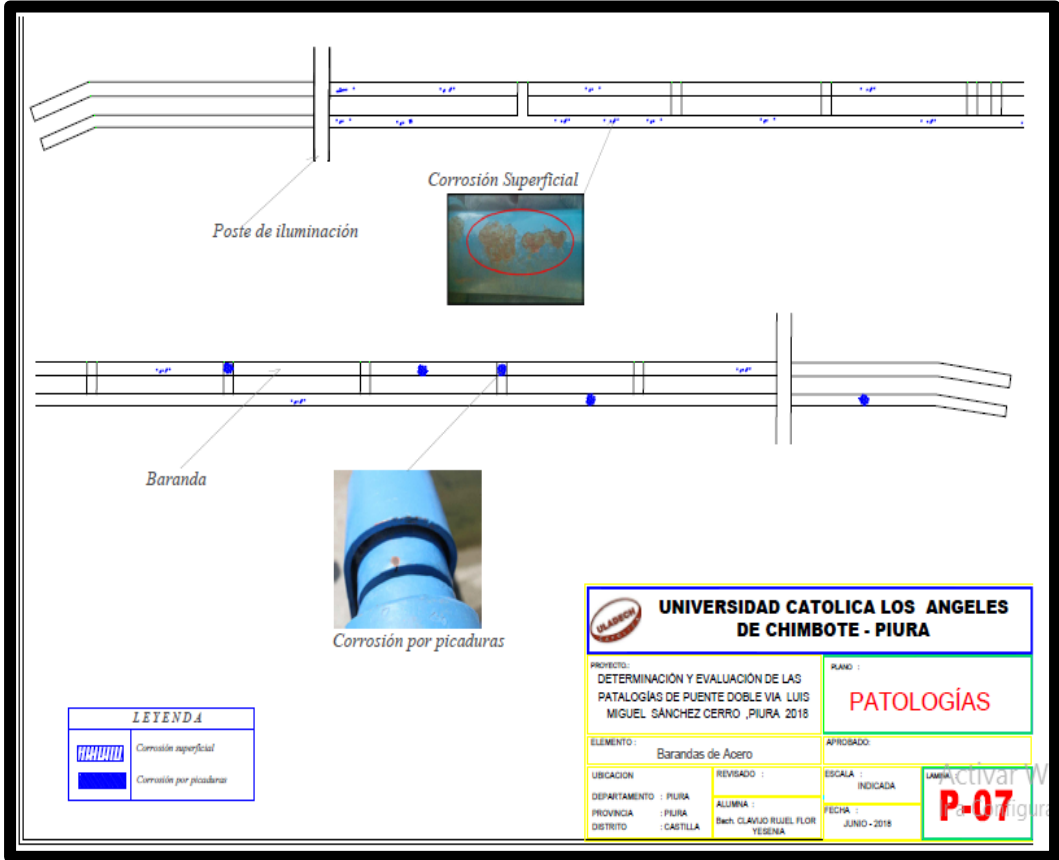
Poste de iluminación

Corrosión Superficial
