**DETERMINACIÓN Y EVALUACIÓN DE LAS  
PATOLOGÍAS DEL CONCRETO EN LAS ESTRUCTURAS  
DE ALBAÑILERÍA DEL CERCO PERIMÉTRICO DEL  
CENTRO INFANTIL DE ATENCIÓN INTEGRAL MI  
BUEN JESÚS – PUEBLO JOVEN 7 DE JULIO, DISTRITO  
DE NUEVO CHIMBOTE, PROVINCIA DEL SANTA,  
DEPARTAMENTO DE ANCASH – DICIEMBRE 2017**

TESIS PARA OPTAR POR EL TÍTULO PROFESIONAL DE  
INGENIERO CIVIL

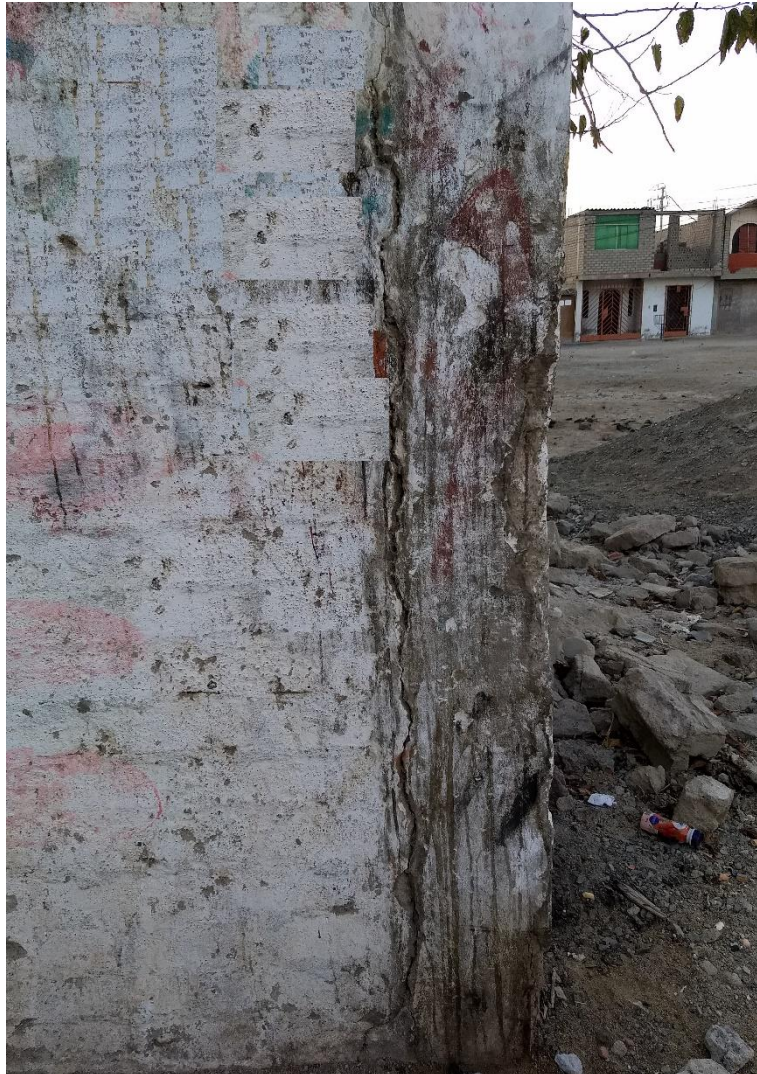
**Fotografía 04:** unidad de albañilería afectada por grietas verticales y columna afectada por la erosión mecánica en la unidad muestral N°4

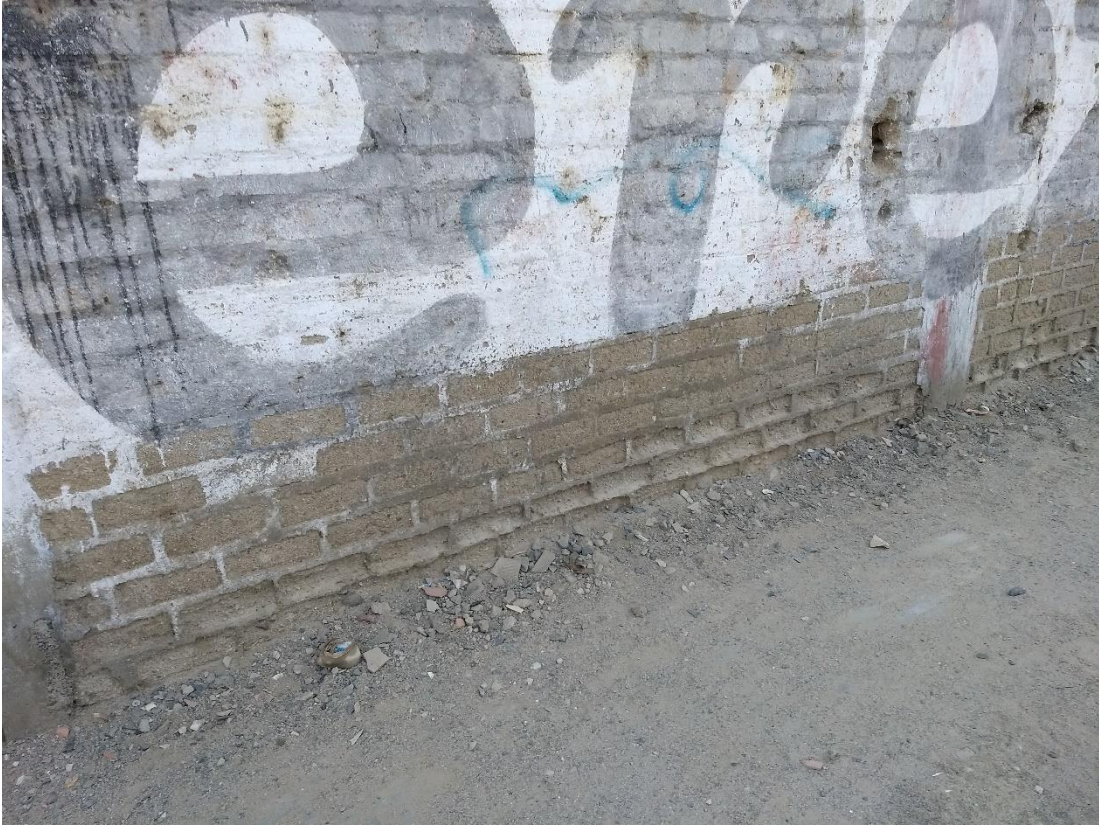
**Fotografía 05:** unidad de albañilería afectada en su parte inferior por erosión física química en la unidad muestral N°06

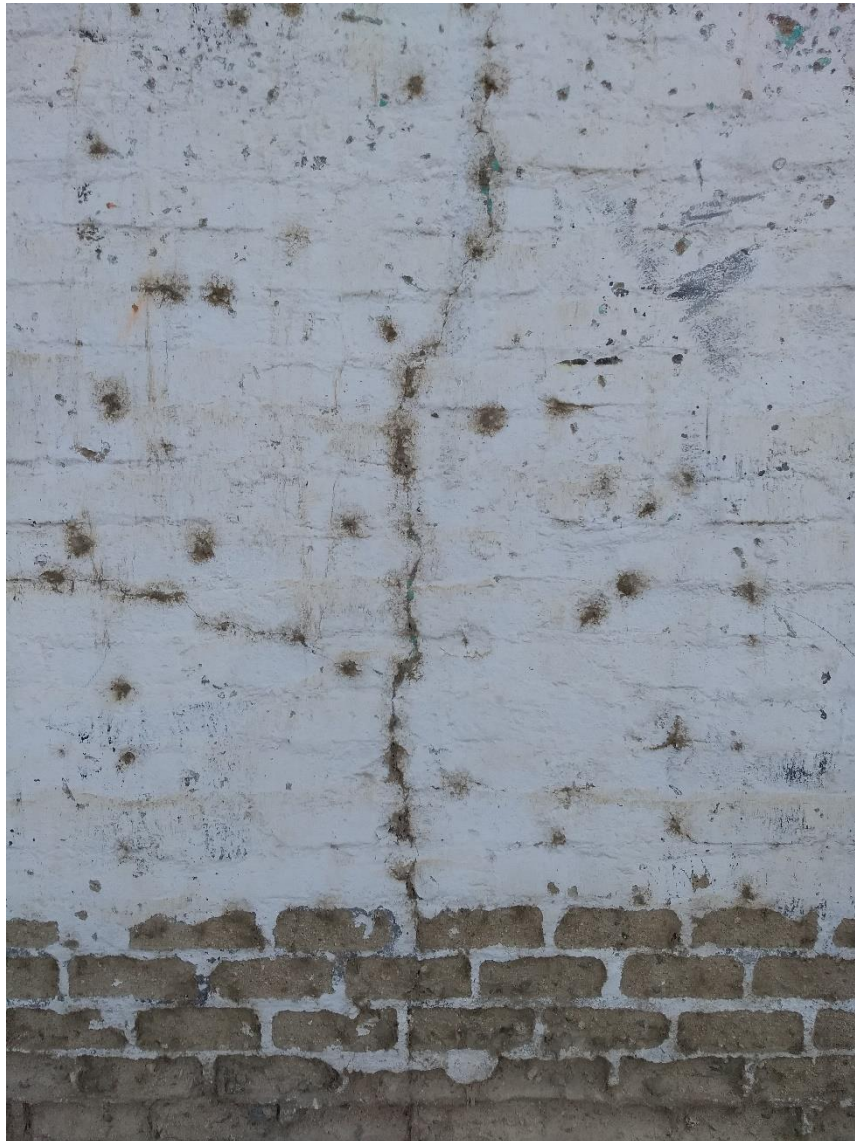
**Fotografía 06:** unidad de albañilería afectada en su parte inferior por erosión física química y grieta por asentamiento en la unidad de muestra N°01

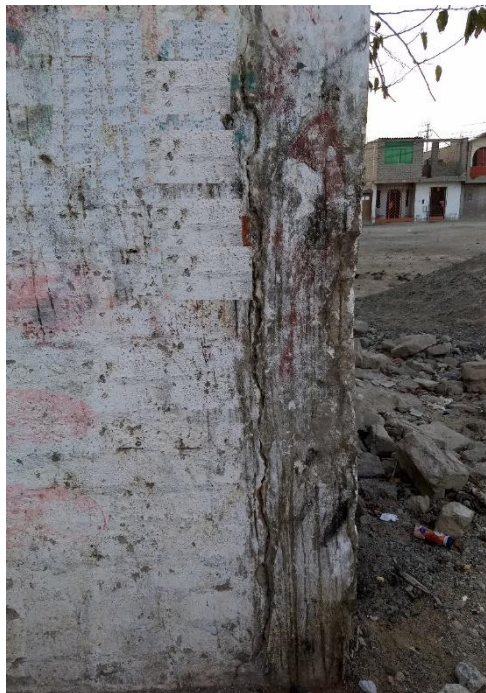
## UNIDAD DE MUESTRA N° 04

### Grieta

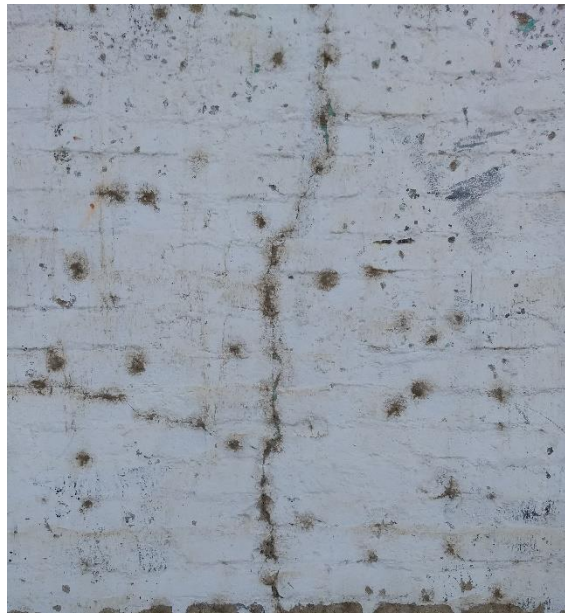
## UNIDAD DE MUESTRA N° 01

### **Fisura**
