DETERMINACIÓN Y EVALUACIÓN DE LAS PATOLO-
GÍAS DEL CONCRETO ARMADO DEL RESERVORIO
APOYADO R1, DEL DISTRITO DE COISHCO, PROVIN-
CIA DE SANTA, DEPARTAMENTO DE ANCASH,

**INFORME DE INVESTIGACIÓN PARA OPTAR EL TÍTULO
PROFESIONAL DE INGENIERO CIVIL**

BACH. MOISÉS GONZALO PINEDO BLAS

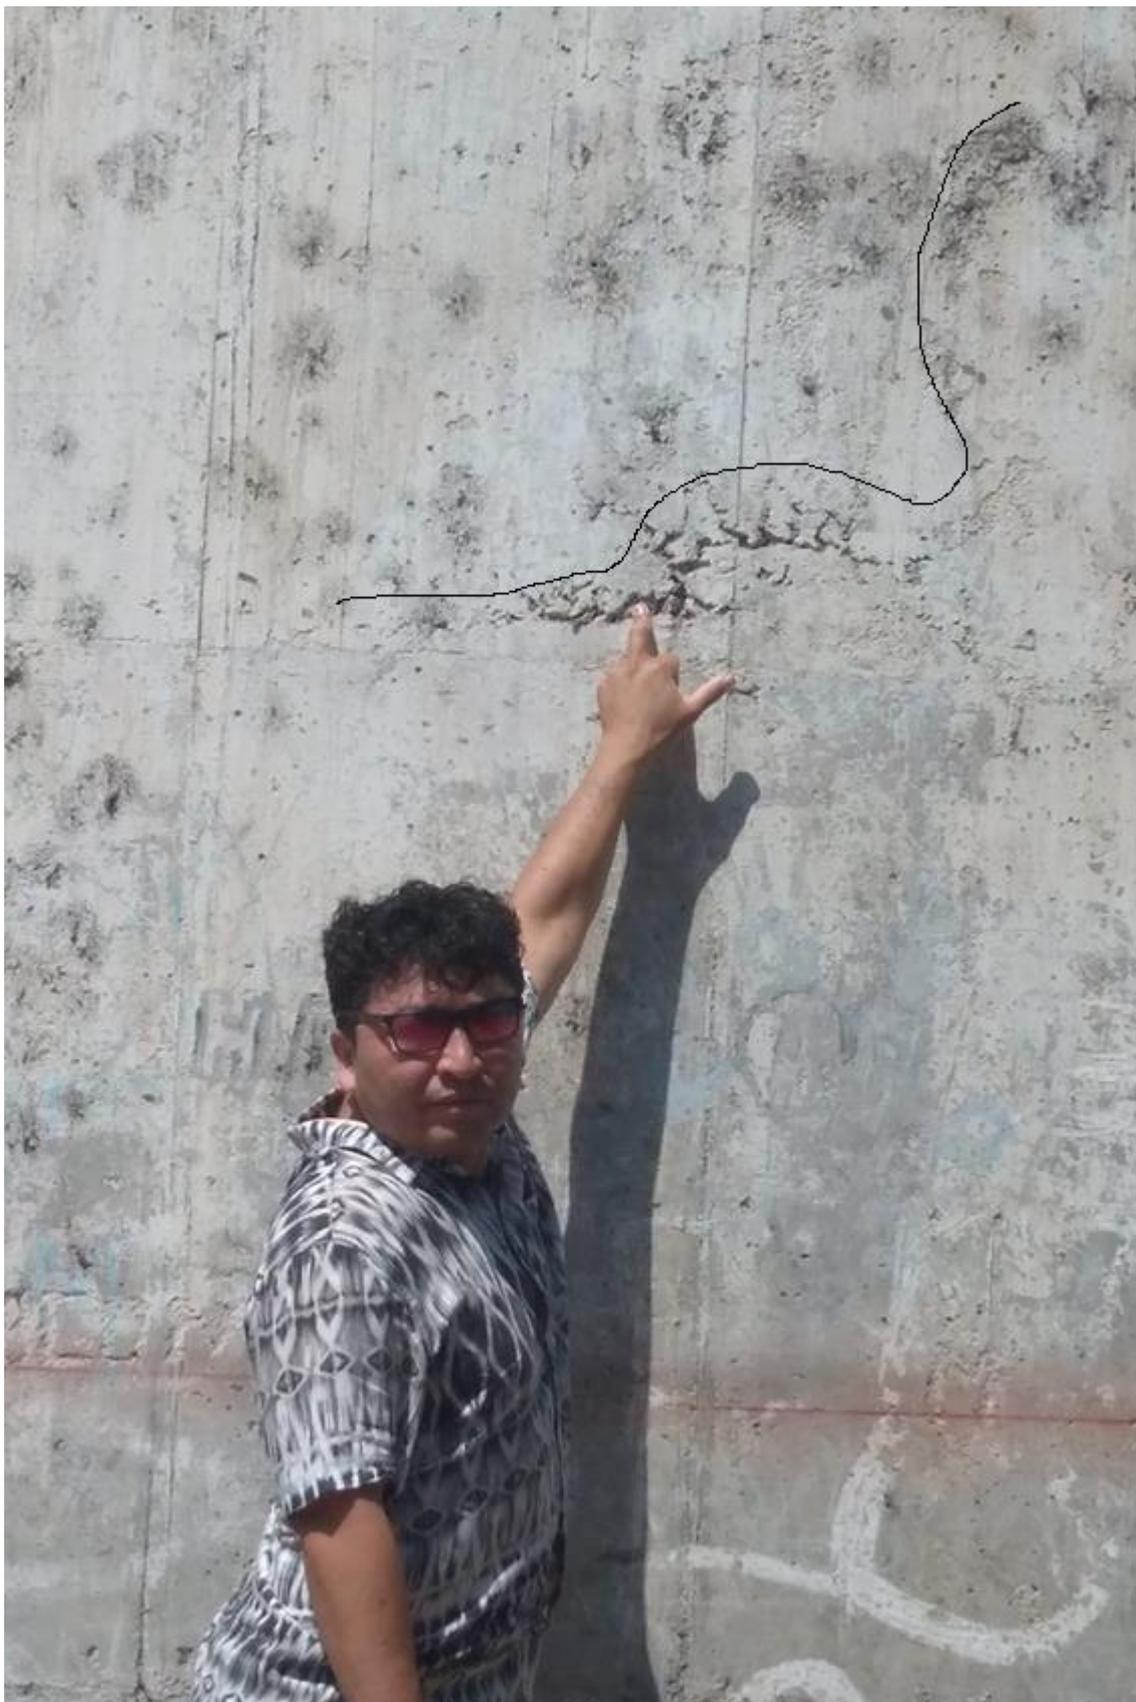
Fotografía 6: elemento de concreto armado afectado por grieta vertical en Unidad Muestral 18.

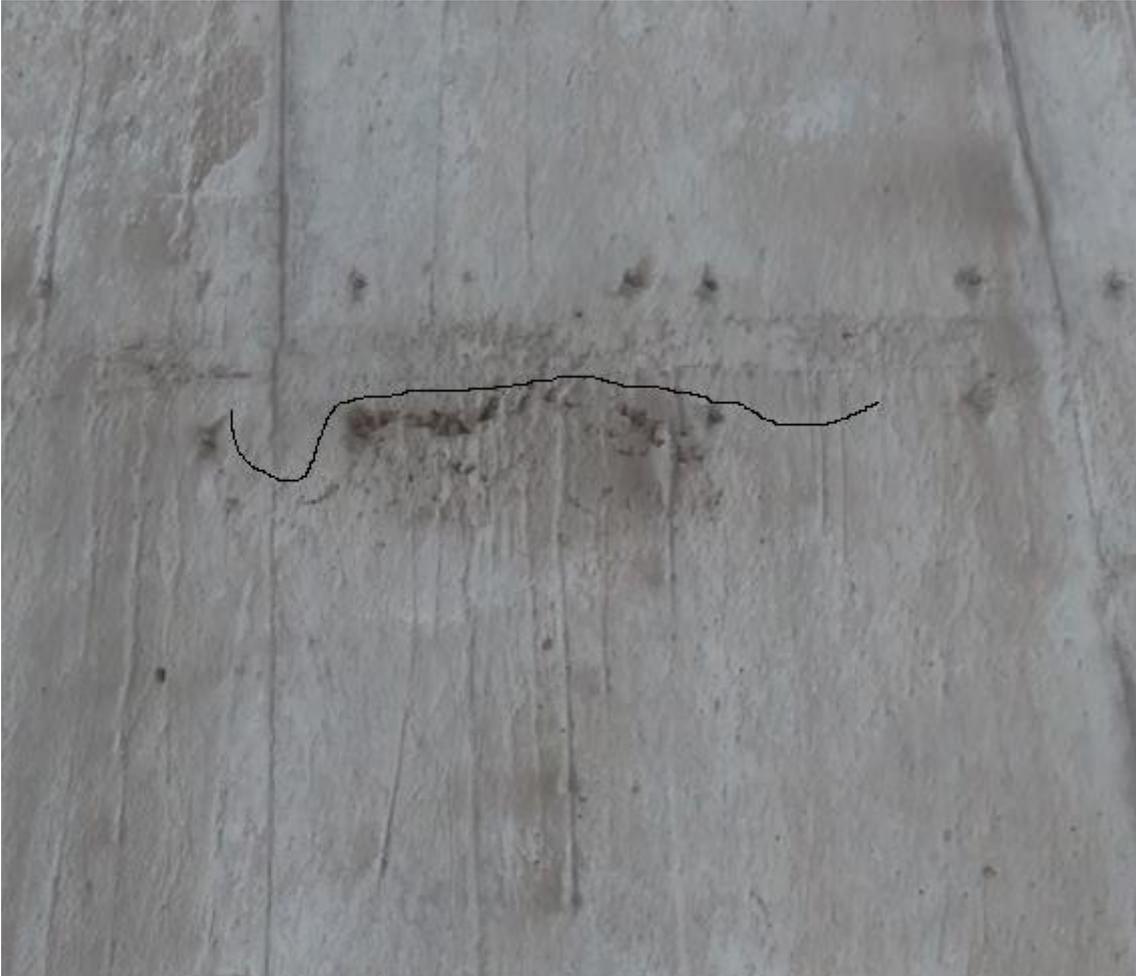
Fotografía 7: elemento de concreto armado afectado por grieta horizontal en Unidad Muestral 19.

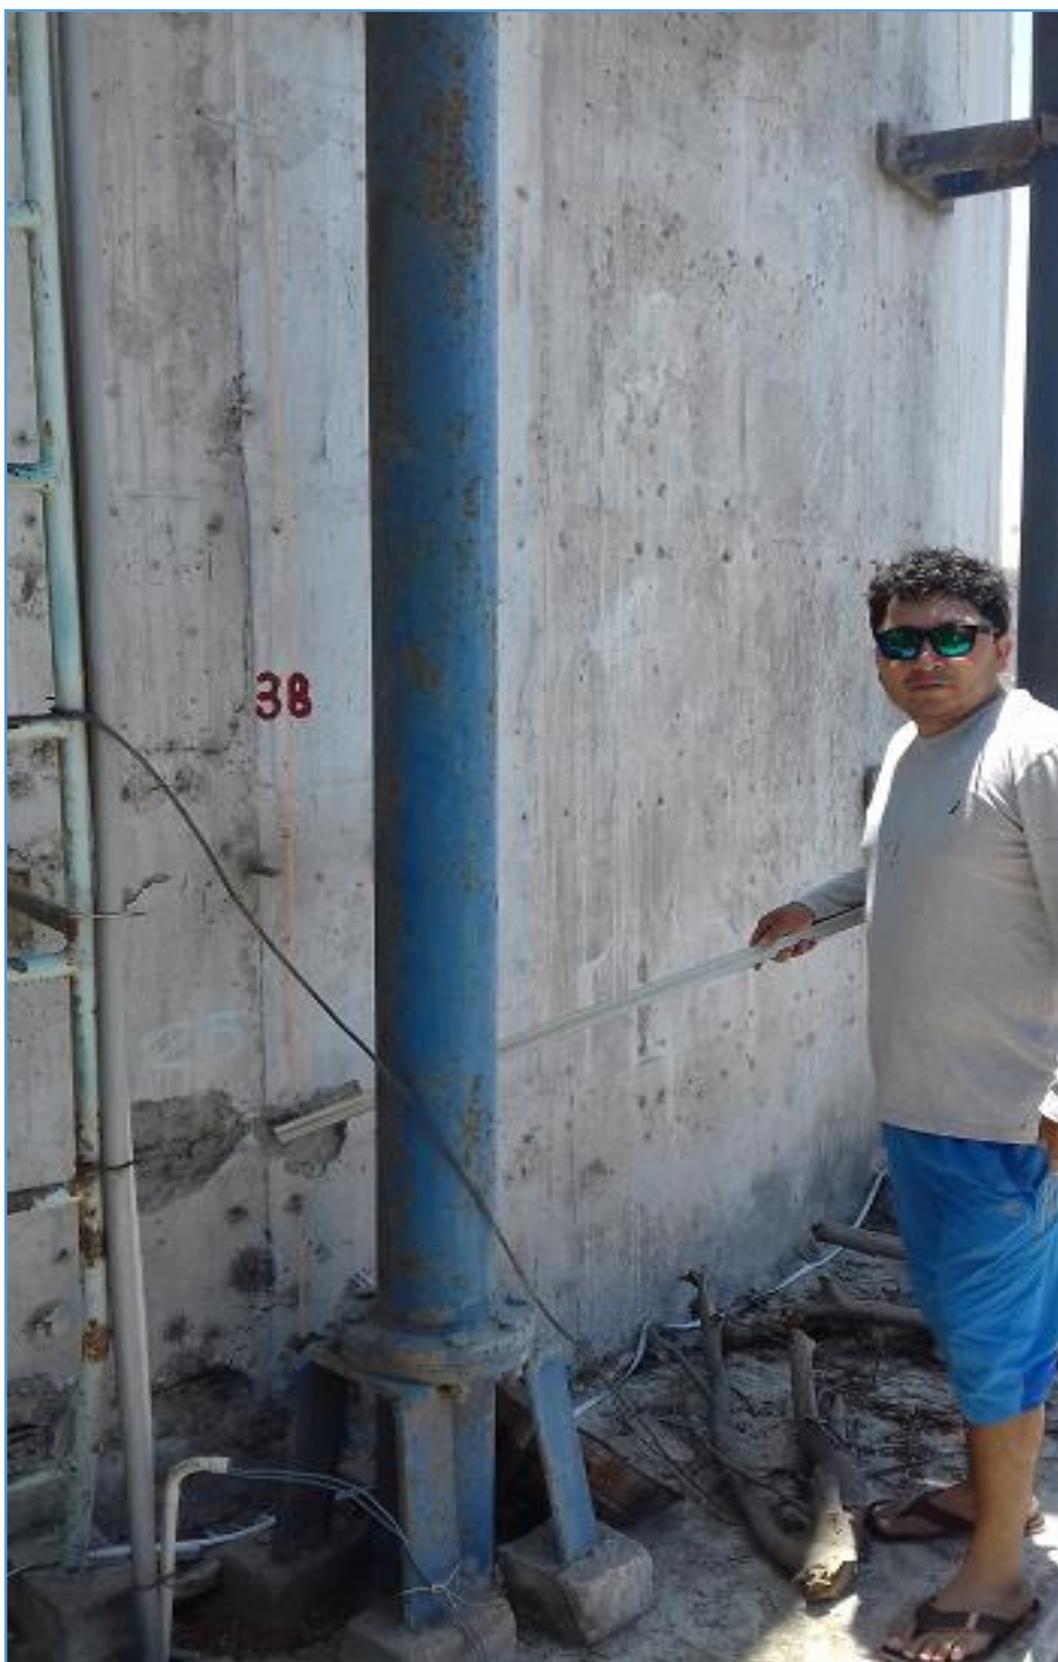
Fotografía 8: elemento de concreto armado afectada por la erosión en Unidad Muestral 20

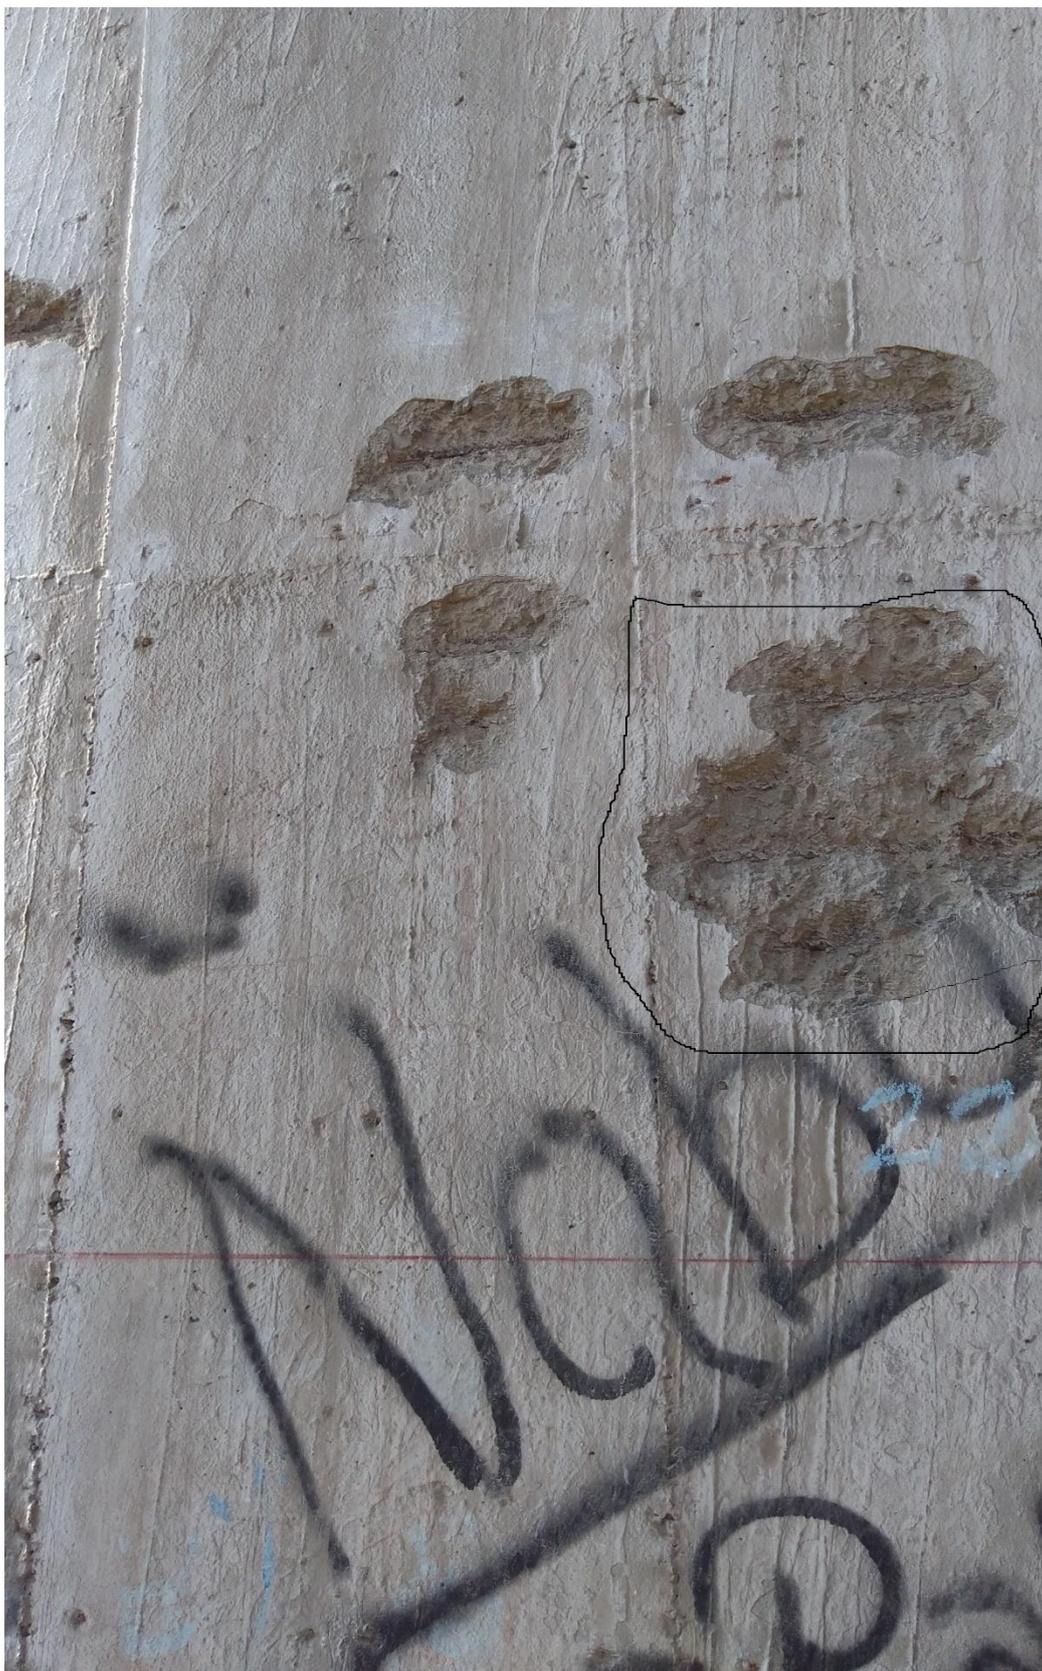
Fotografía 9: elemento de concreto armado afectada por la erosión en Unidad Muestral 11

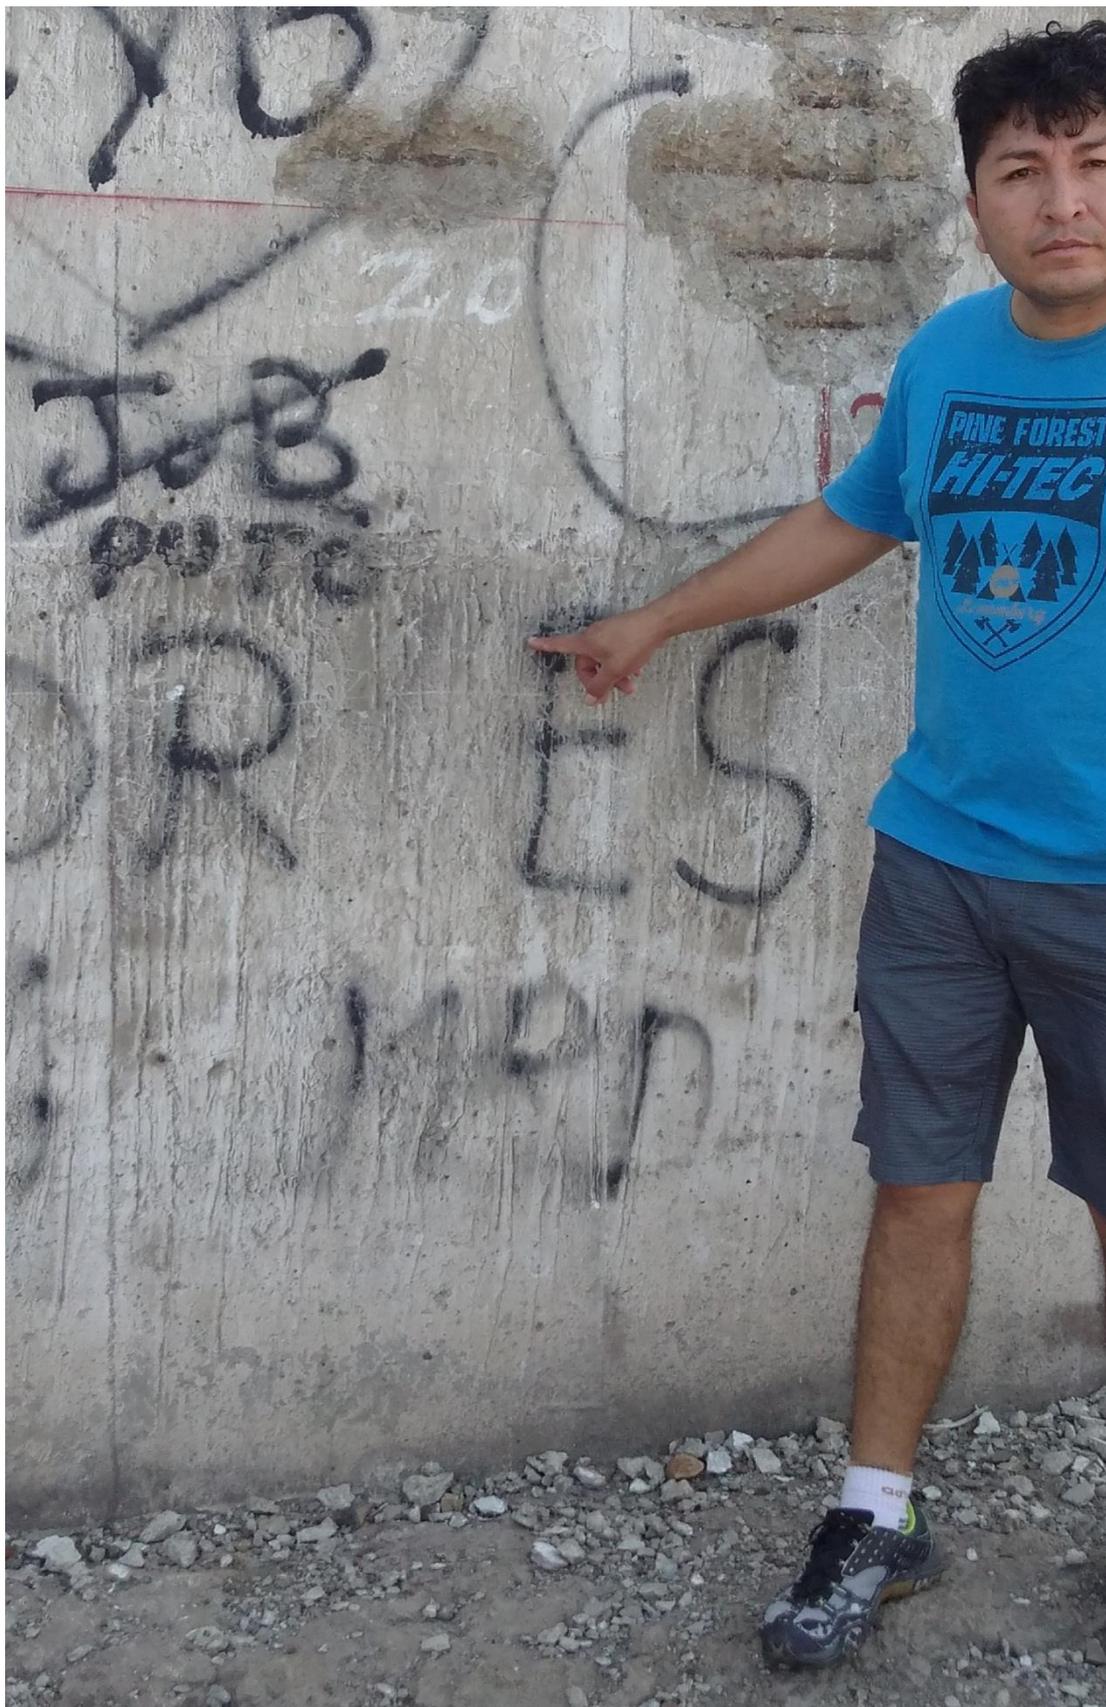
Fotografía 10: elemento de concreto armado afectada por la disgregación en Unidad Muestral 16.

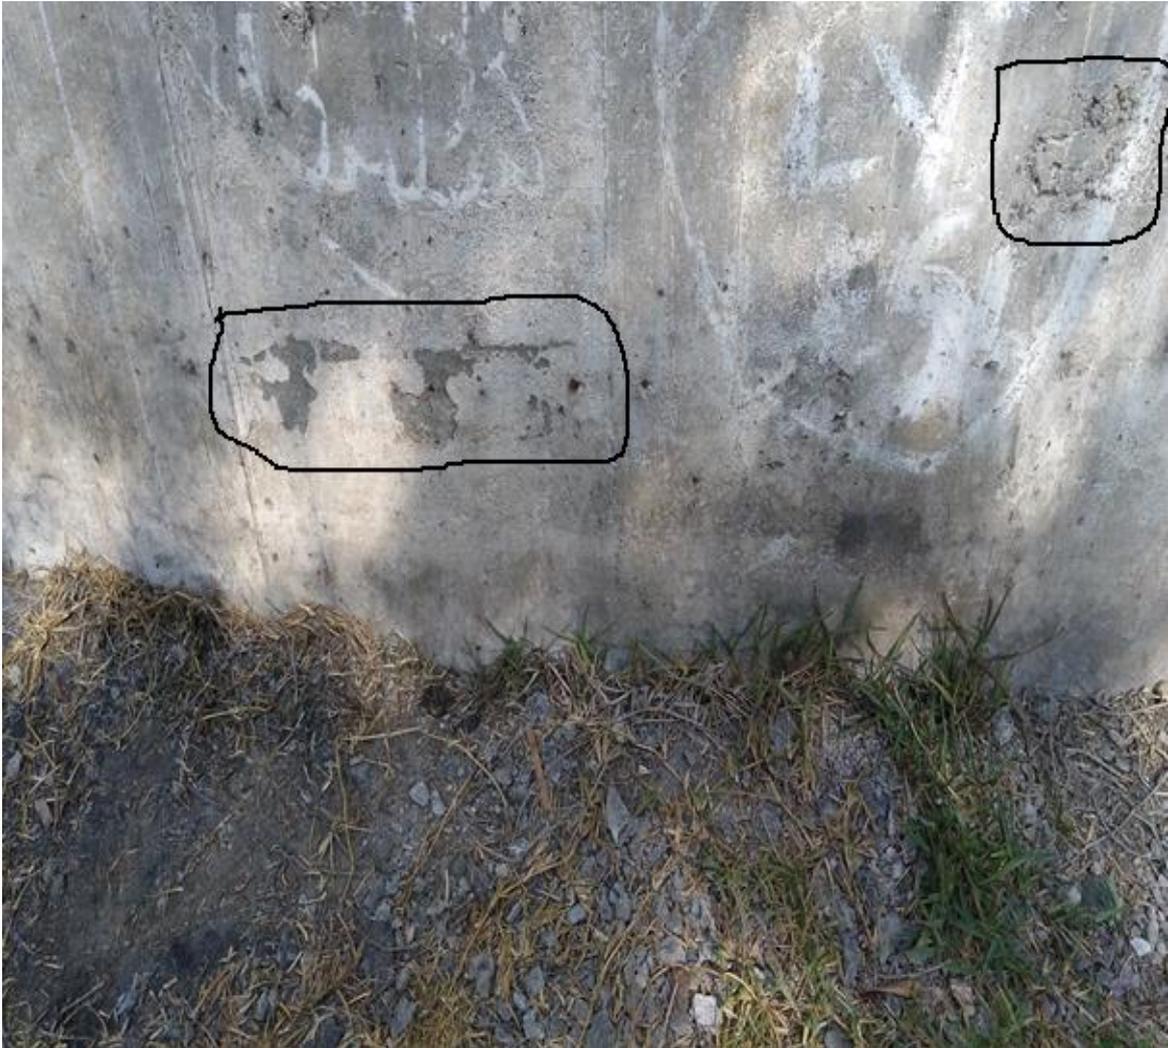
Fotografía 11: elemento de concreto armado afectada por la disgregación en Unidad Muestral 9.

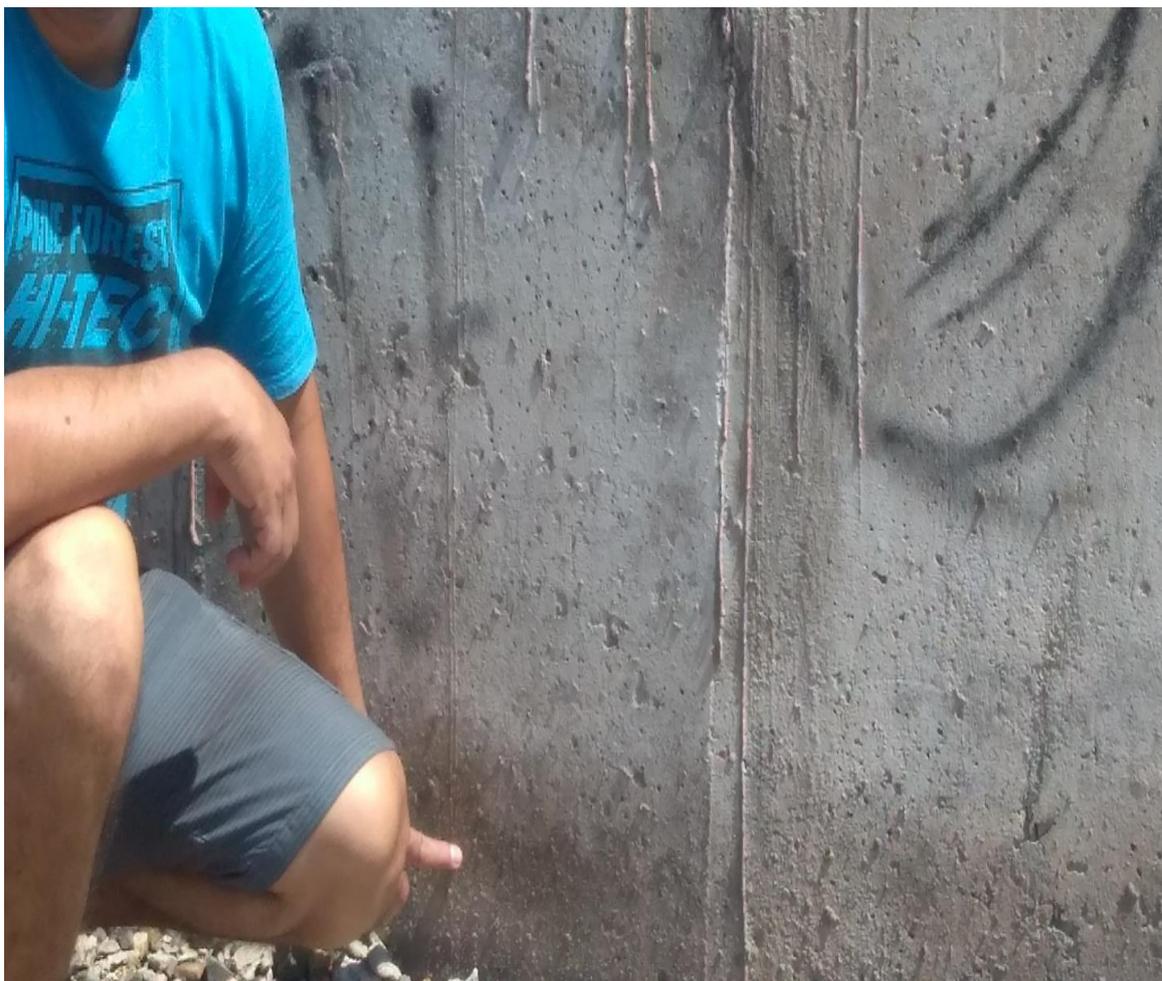
Fotografía 12: elemento de concreto armado afectada por eflorescencia en Unidad Muestral 6.

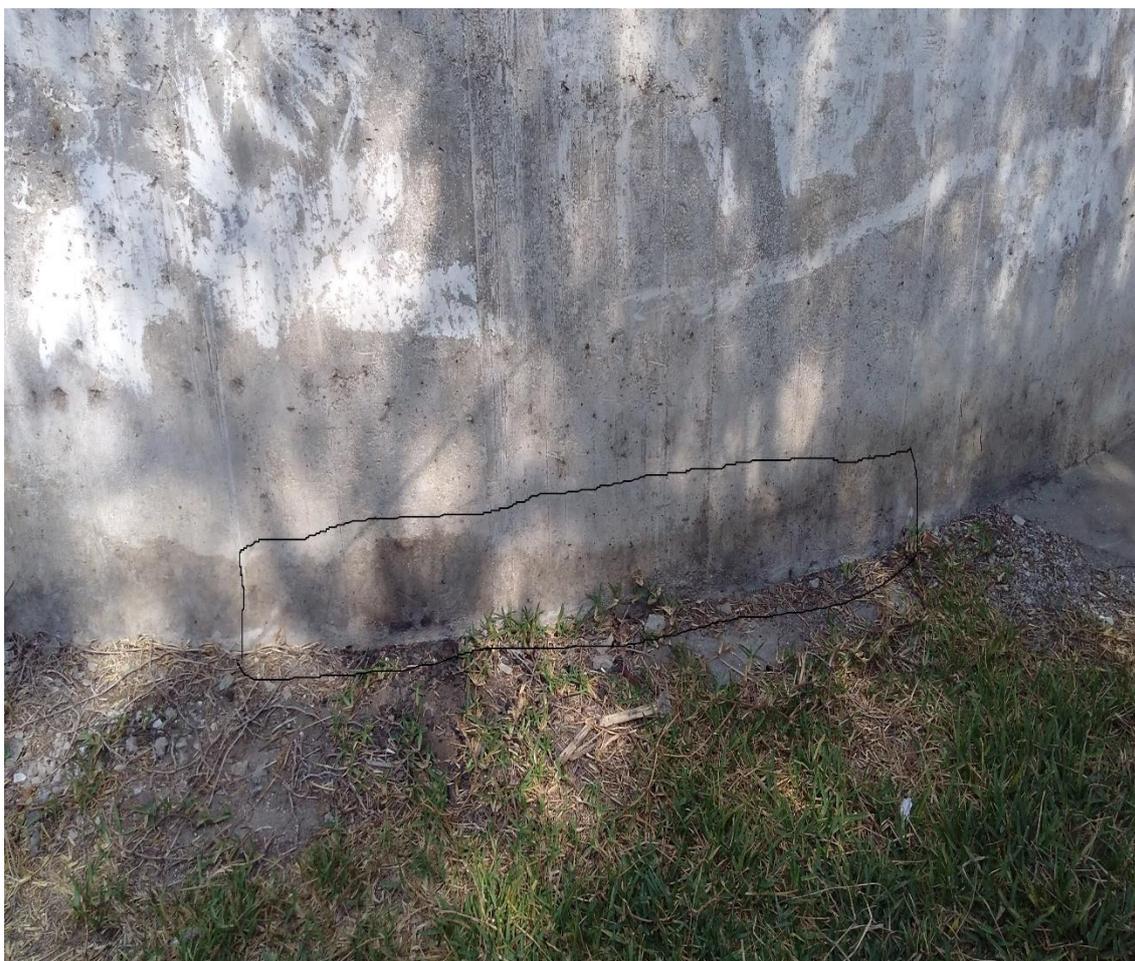
Fotografía 13: elemento de concreto armado afectada por eflorescencia en Unidad Muestral 7

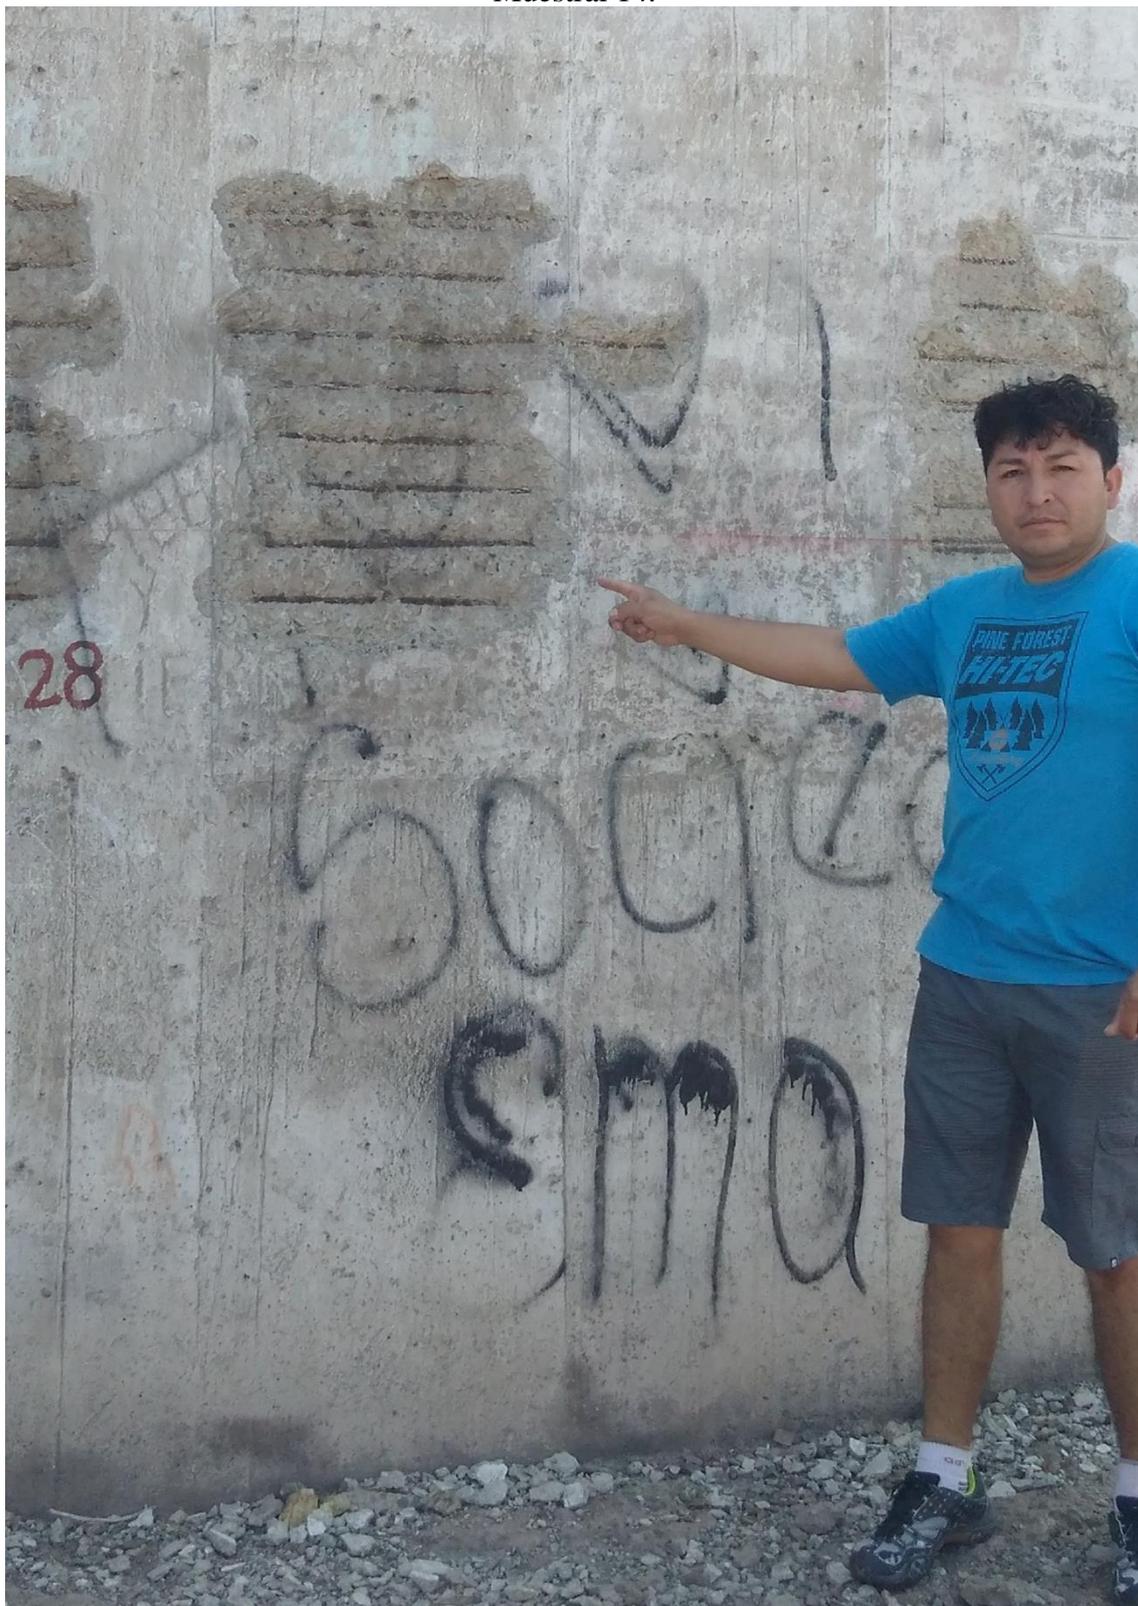
Fotografía 14: elemento de concreto armado afectada por corrosión en Unidad Muestral 14.

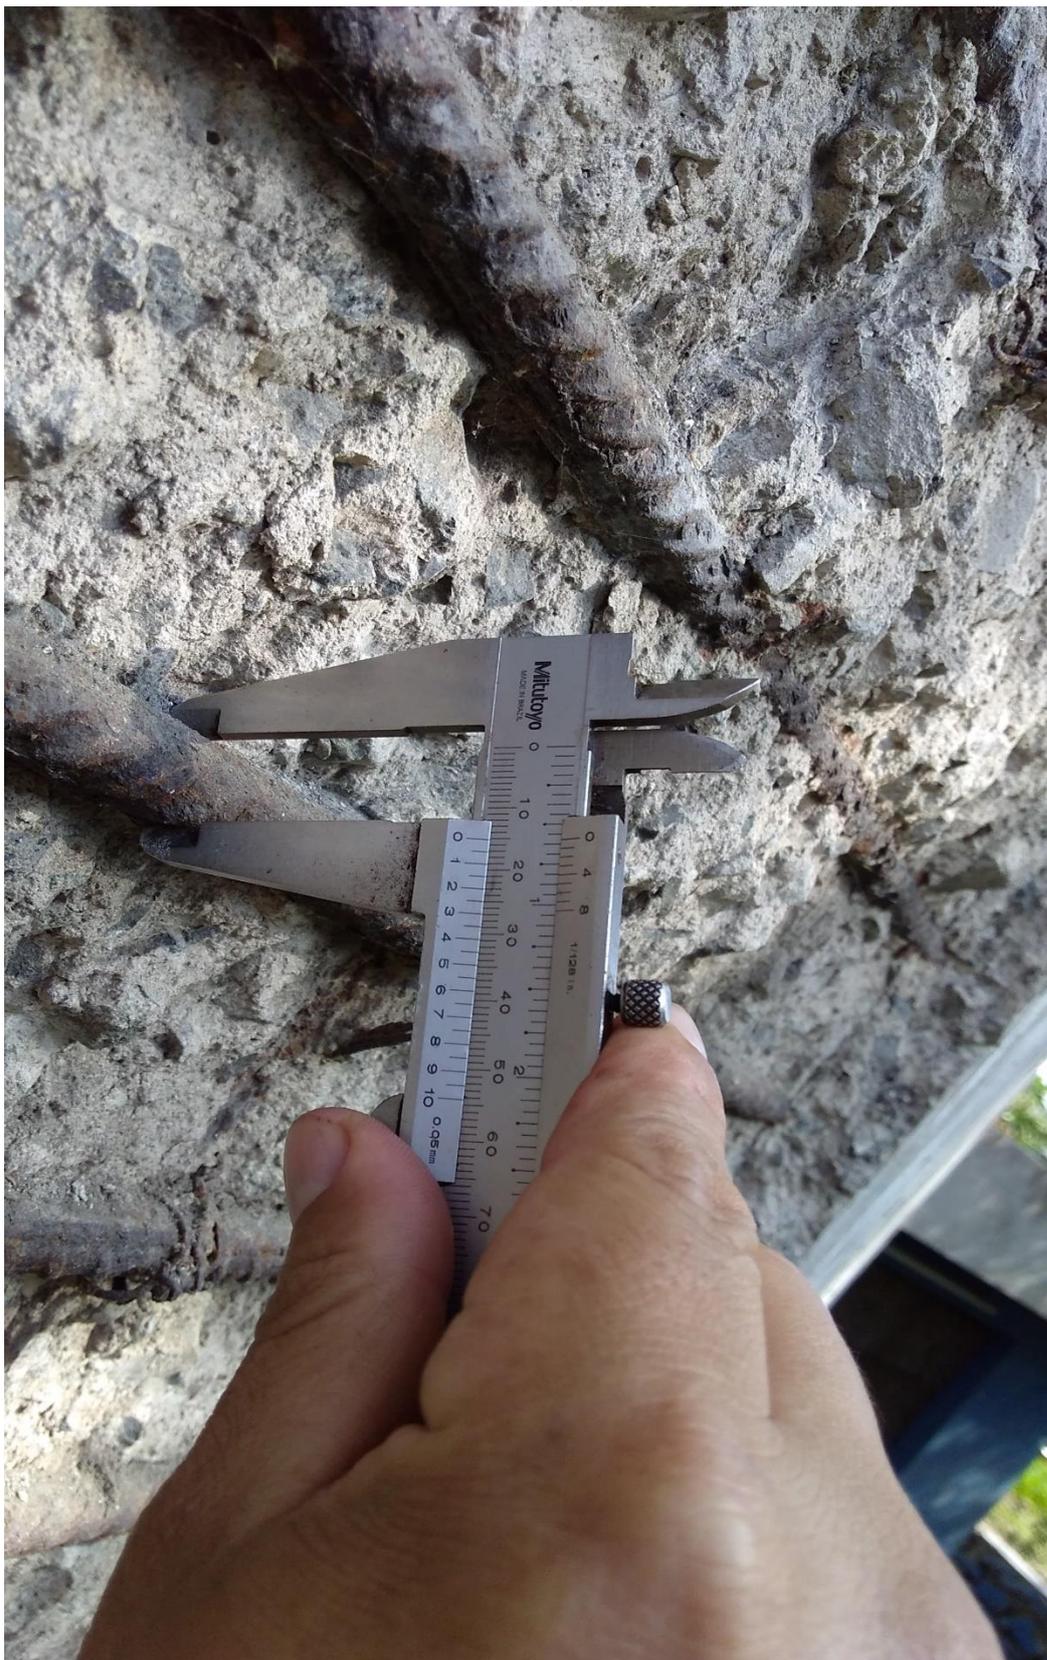
Fotografía 15: elemento de concreto armado afectada por corrosión en Unidad Muestral 4

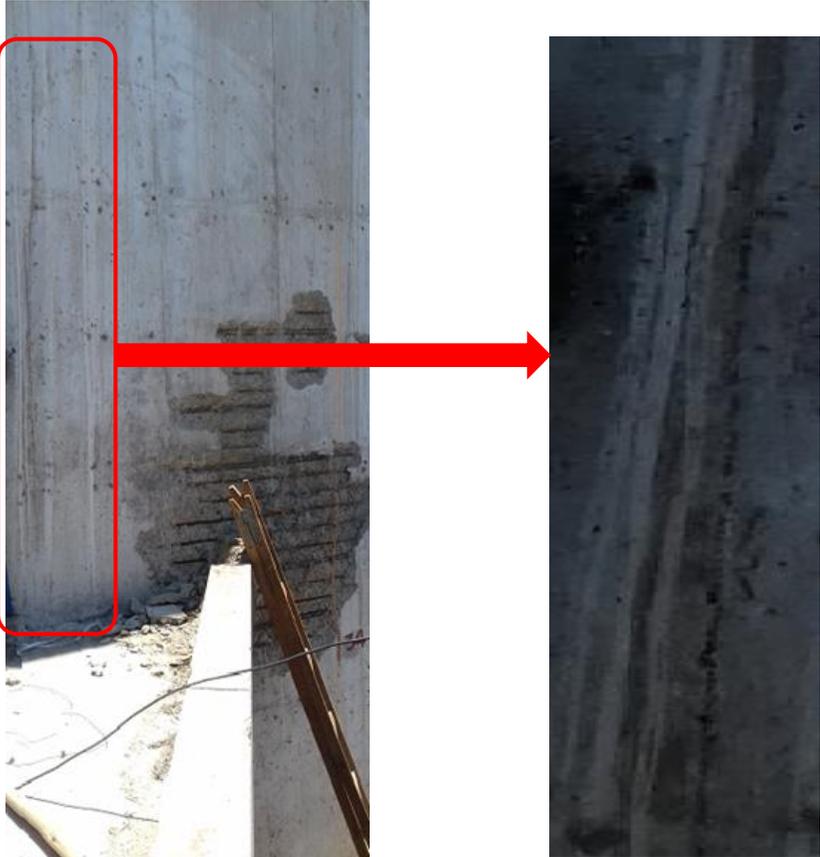
Fotografía de la unidad muestral 18	Patología: Grieta.

<p>Descripción: En esta muestra podemos apreciar una grieta vertical de 1.0 mm en la superficie exterior del muro de concreto armado, que abarca parte del 2do, 3er y 4to anillo del reservorio (2.80 m.)</p> <p>Causas: Corrosión del acero de refuerzo, Contracción térmica (medio ambiente agresivo).</p> <p>Reparación: Si la grieta no tiene mucha profundidad, abrirla en forma de “V”, picando cuidadosamente el área afectada. Retirar o limpiar el polvo, partes sueltas o mal adheridas; luego humedecer la superficie con agua para promover la adherencia del material. Con la superficie aun húmeda aplicar sellador epóxico. También se puede aplicar mortero con aditivos especiales que existen en el mercado nacional.</p>

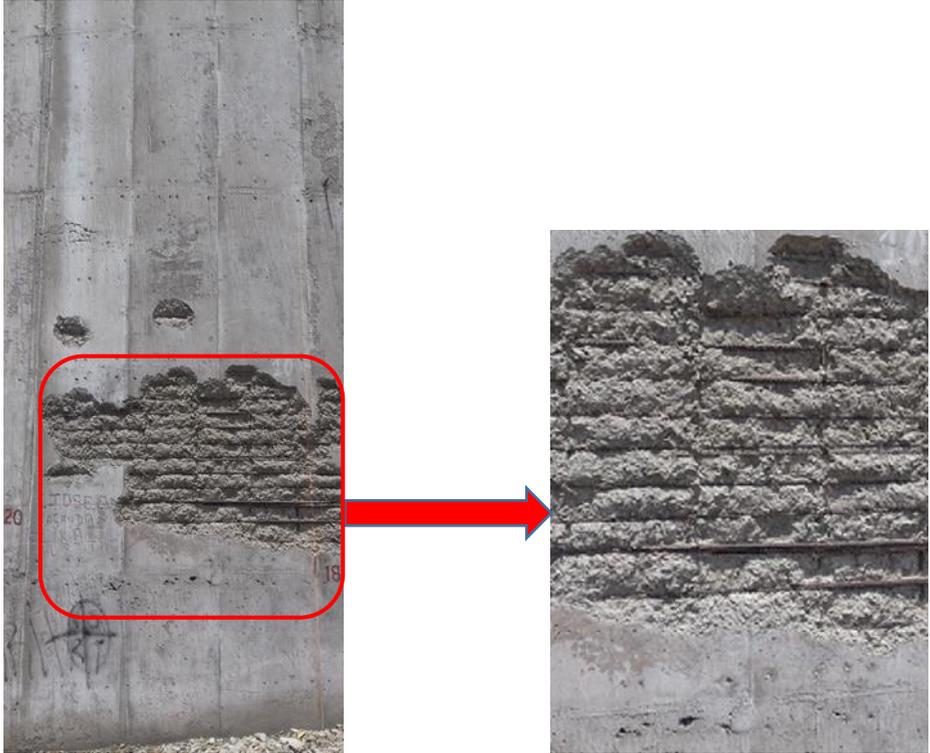
<p>Descripción: En esta muestra, como en el demás, producto de la corrosión. Podemos apreciar que la estructura del reservorio R1, se está deteriorando progresivamente. Dañando un 73 % del área del 2do anillo, 13% del 3er anillo y 7% en el área del 1er anillo. Este tipo de patología es la que más está afectando a la estructura.</p> <p>Causas: Poco recubrimiento de las armaduras, carbonatación, Medio ambiente agresivo, oxidación,</p> <p>Reparación: En vista que el acero esta sobreexpuesto a la intemperie y casi abarca todo el perímetro de la estructura del reservorio R1, se quiere eliminar más volumen de concreto. Escarificando áreas aledañas a la superficie de la corrosión, arenar las barras de acero corroídas hasta dejarles limpias de óxido, luego limpiar con chorro de agua o aire a presión media. Dejándolo lista para recubrir con mortero de gran resistencia.</p>
