**UNIVERSIDAD CATOLICA LOS ANGELES DE
CHIMBOTE**

**FACULTAD DE INGENIERÍA
ESCUELA PROFESIONAL DE INGENIERÍA
CIVIL**

Determinación y Evaluación de las Patologías en el Concreto del Canal de Riego de Huarmey de la Comunidad Campesina de Zanja, desde el tramo (5+000km al 6+000km) del Distrito de Yungar, Provincia de Carhuaz, Departamento de Áncash - 2018

Ingeniero Civil

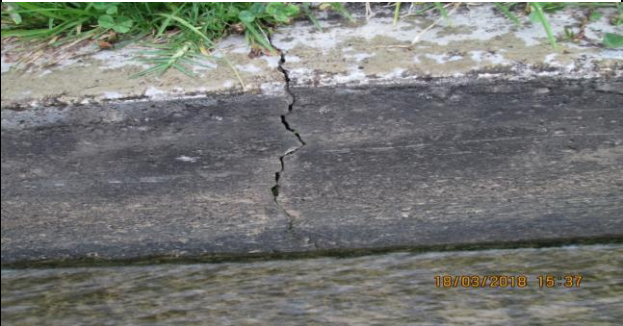
FONDO DE CANAL	8.00	FISURA	LEVE	0.01	6.03	0.17%	75.33%
						GRIETA					
						EROSION	LEVE	1.96		24.50%	
						EFLORESCENCIA					
						VEGETACION					
MARGEN DERECHO				6.00	FISURA	LEVE	0.02	5.57	0.39%	92.88%	
						GRIETA					
						EROSION	LEVE		0.22		3.73%
						EFLORESCENCIA	LEVE		0.18		3.00%
						VEGETACION					
RESULTADO FINAL							TOTAL AREA AFECTADA (m²)	TOTAL AREA NO AFECTADA (m²)	% TOTAL DE AREA AFECTADA	% TOTAL DE AREA NO AFECTADA

2.96	17.04	14.79%	85.21%	
NIVEL DE SEVERIDAD DE LA UNIDAD MUESTRAL							MODERADO

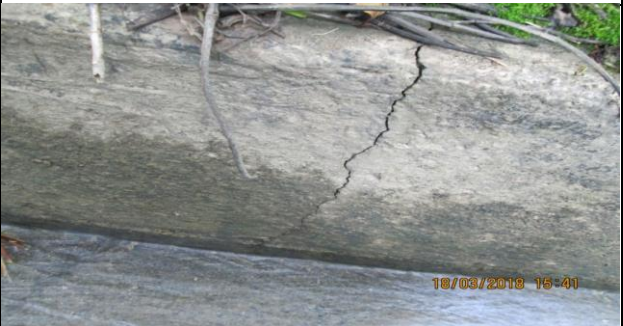
MARGEN IZQUIERDO	6.00	FISURA	MODERADO	0.05	5.55	0.90%	92.48%	
						GRIETA	MODERADO	0.07				1.13%
						EROSION	LEVE	0.33				5.50%
						EFLORESCENCIA						
						VEGETACION						
FONDO DE CANAL				8.00	FISURA	LEVE	0.02	6.91	0.28%	86.35%		
					GRIETA	MODERADO	0.05				0.63%	
					EROSION	LEVE	1.02				12.75%	
					EFLORESCENCIA							
					VEGETACION							
MARGEN DERECHO				6.00	FISURA	LEVE	0.02	5.78	0.36%	96.31%		
					GRIETA							
					EROSION	LEVE	0.20				3.33%	
					EFLORESCENCIA							
					VEGETACION

RESULTADO FINAL								TOTAL AREA AFECTADA (m ²)	TOTAL AREA NO AFECTADA (m ²)	% TOTAL DE AREA AFECTADA	% TOTAL DE AREA NO AFECTADA	
								1.77	18.24	8.83%	91.18%	
NIVEL DE SEVERIDAD DE LA UNIDAD MUESTRAL								MODERADO

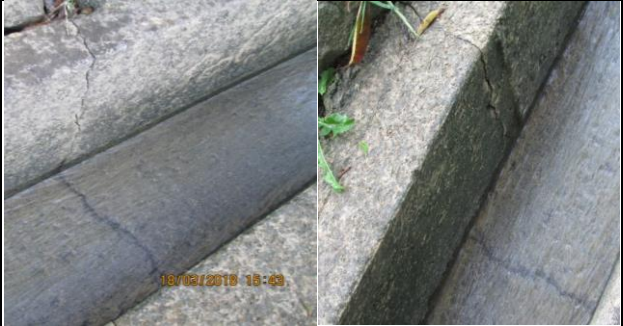
FONDO DE CANAL	8.00	FISURA		6.68	0.20%	83.49%	
						GRIETA	MODERADO		0.02		12.75%
						EROSION	LEVE		1.02		3.56%
						EFLORESCENCIA	LEVE		0.29		
						VEGETACION					
MARGEN DERECHO

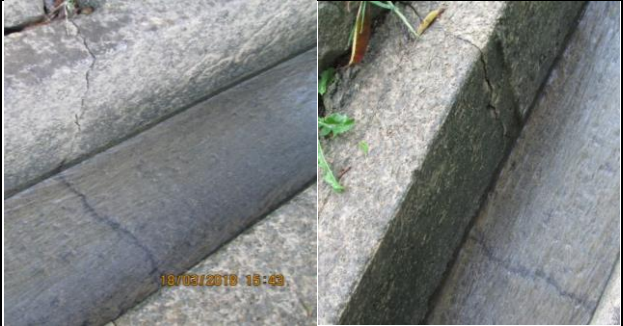
MARGEN DERECHO	6.00	FISURA		5.46	0.27%	91.07%	
						GRIETA	LEVE		0.02		8.67%
						EROSION					
						EFLORESCENCIA	MODERADO		0.52		
						VEGETACION

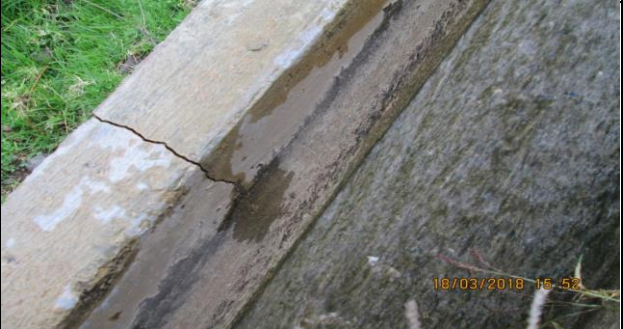
FONDO DE CANAL	8.00	FISURA			4.24	47.00%	53.00%	
						GRIETA						
						EROSION	MODERADO	3.76				
						EFLORESCENCIA						
						VEGETACION

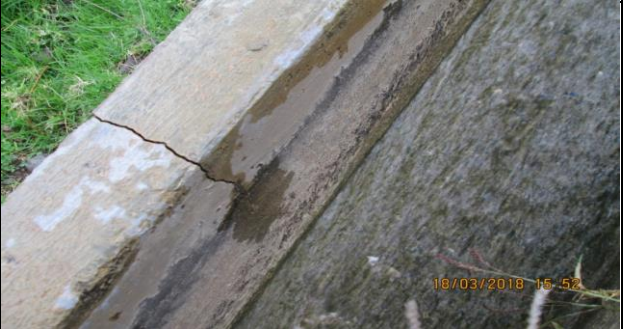
MARGEN DERECHO	6.00	FISURA	LEVE	0.04	5.30	0.71%	88.29%	
						GRIETA						
						EROSION						
						EFLORESCENCIA	MODERADO	0.66				11.00%
						VEGETACION						
RESULTADO FINAL								TOTAL AREA AFECTADA (m ²)	TOTAL AREA NO AFECTADA (m ²)	% TOTAL DE AREA AFECTADA	% TOTAL DE AREA NO AFECTADA

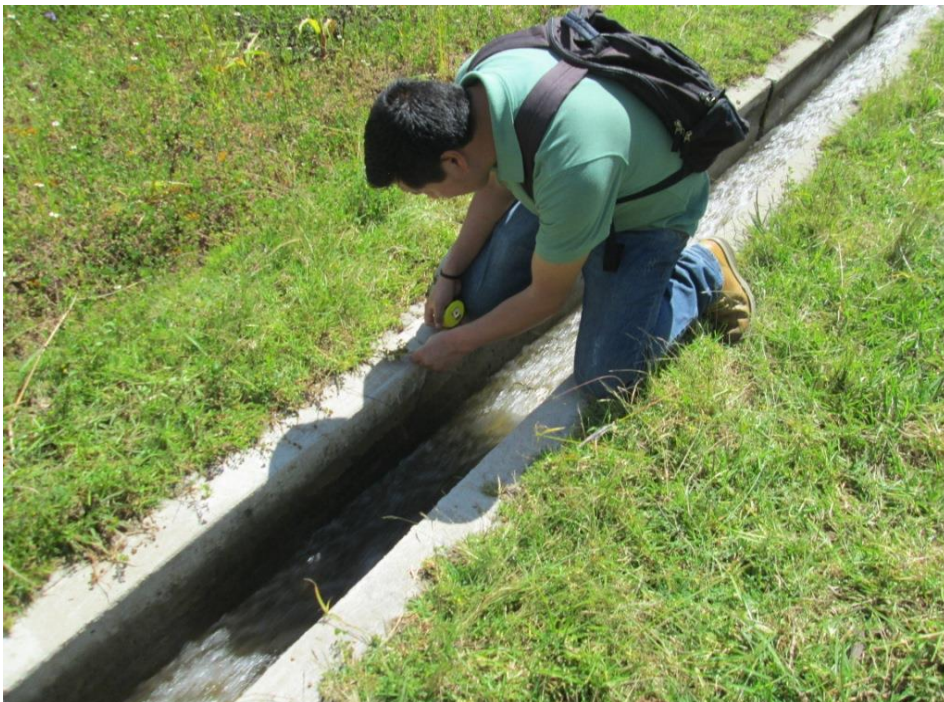
Vista de toma de datos de grietas, fisuras y eflorescencia para la evaluación del canal de riego.

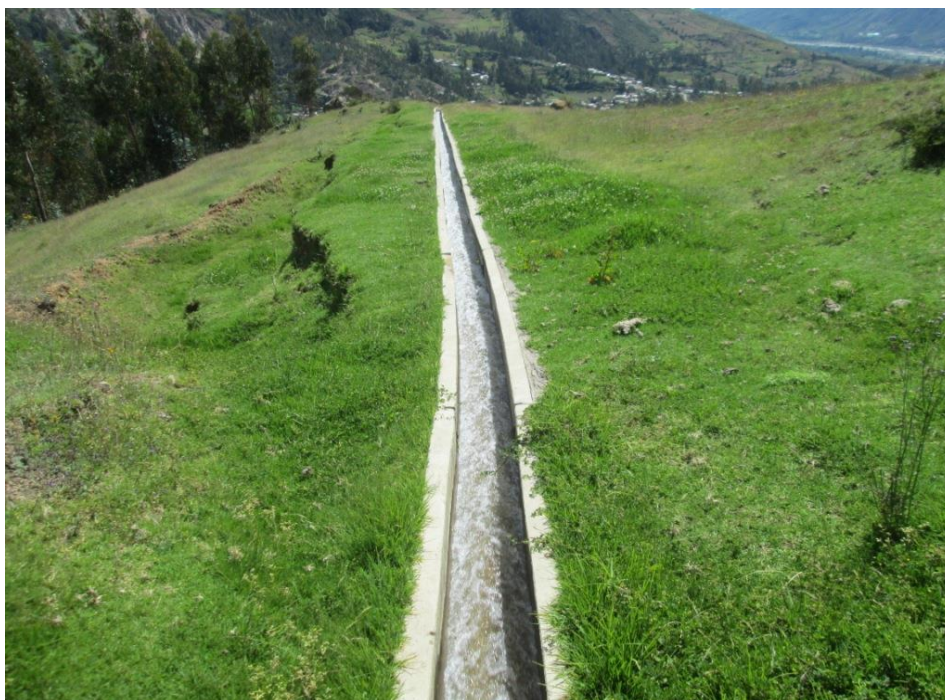
Vista del canal de riego de Huarmey, donde se puede ver la gran pendiente que tiene en ciertos tramos y de esta manera se da en mayor grado la erosión en estos puntos.

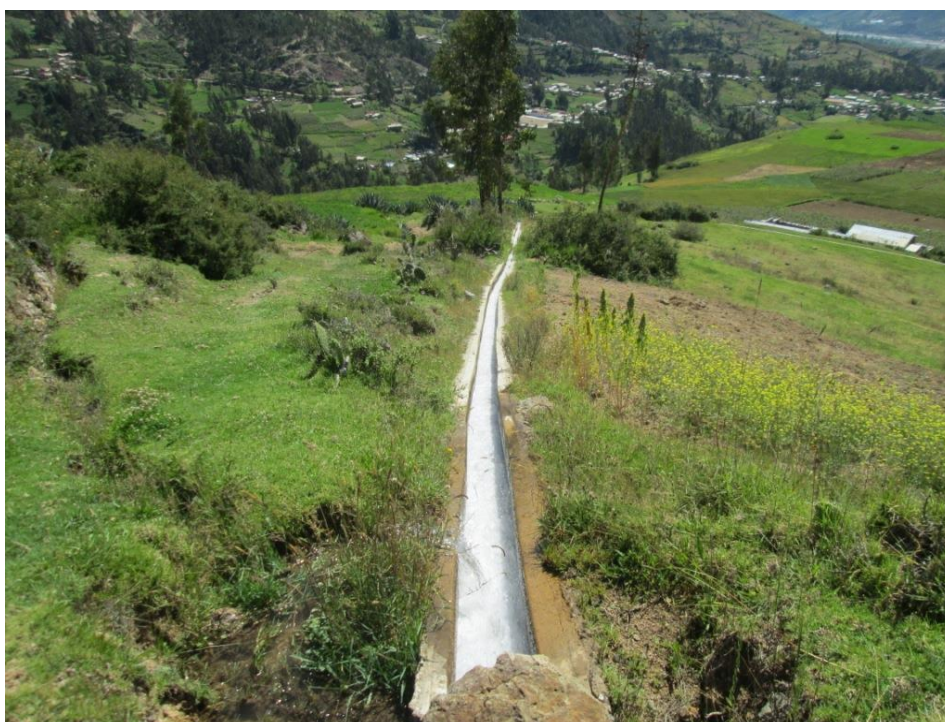
Vista del canal de riego de Huarmey, donde se puede ver la gran pendiente que tiene en ciertos tramos para que ocurra mayor erosión.

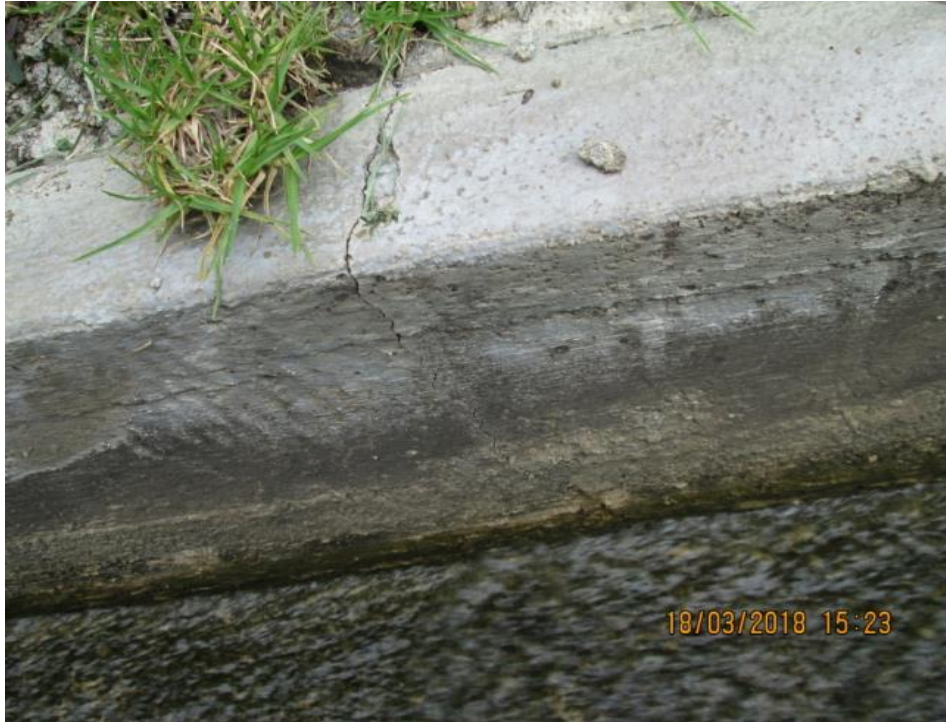
Vista de patologías del canal de riego de Huarmey en el tramo (5+000 - 5+020)

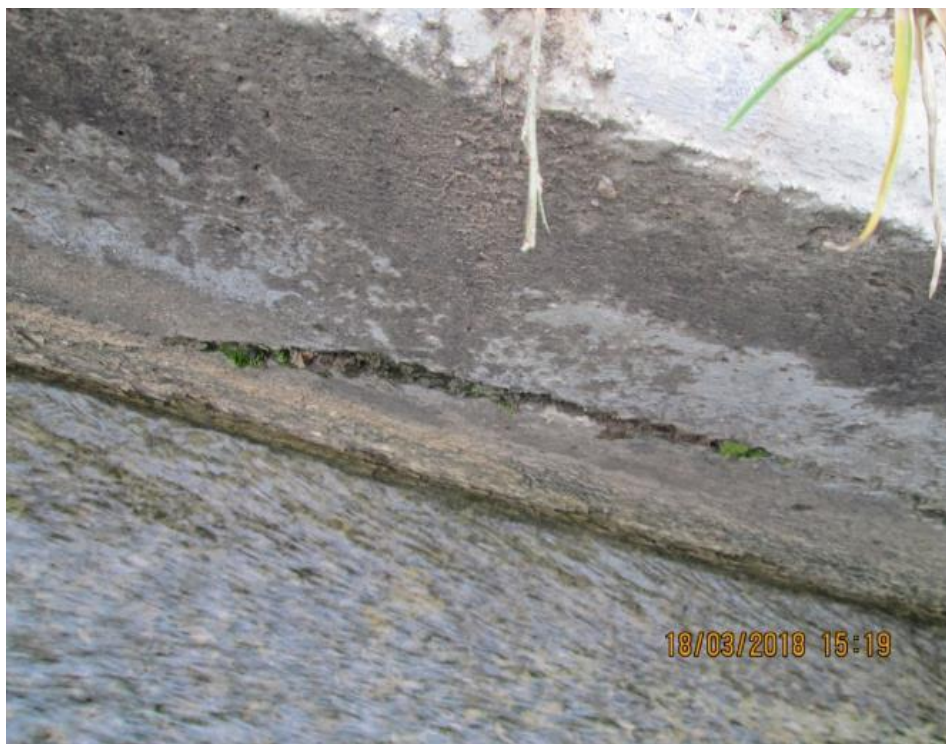
Vista de patologías del canal de riego de Huarmey en el tramo (5+080 - 5+100)

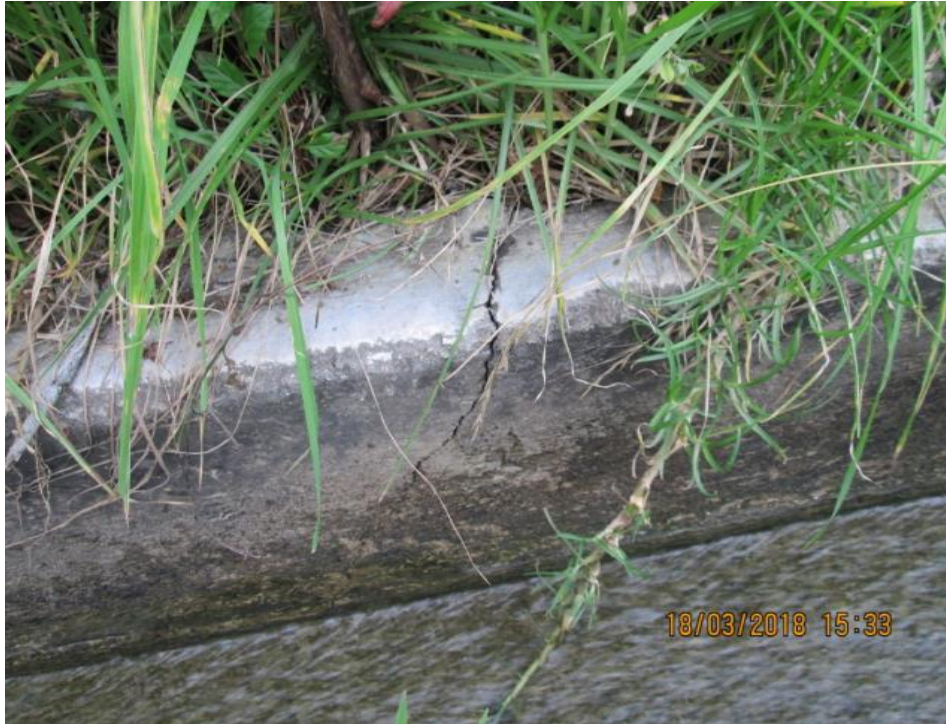
Vista de patologías del canal de riego de Huarmey en el tramo (5+160 - 5+180)

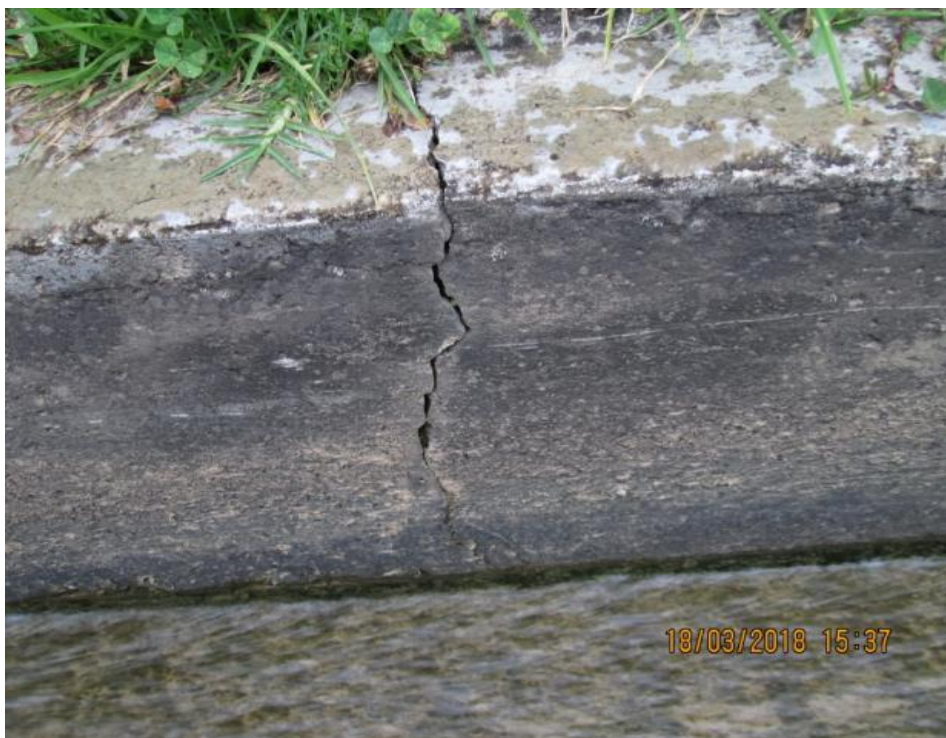
Vista de patologías del canal de riego de Huarmey en el tramo (5+220 - 5+240)
