Determinación y evaluación de las patologías del concreto en el I tramo de canal de riego Ichik Coriac - Cantuyoc, Distrito de Anta, Provincia de Carhuaz, Departamento de Ancash, 2018.

**Tesis para optar el título profesional de:**

**AUTOR:**

**HUARAZ – PERU**

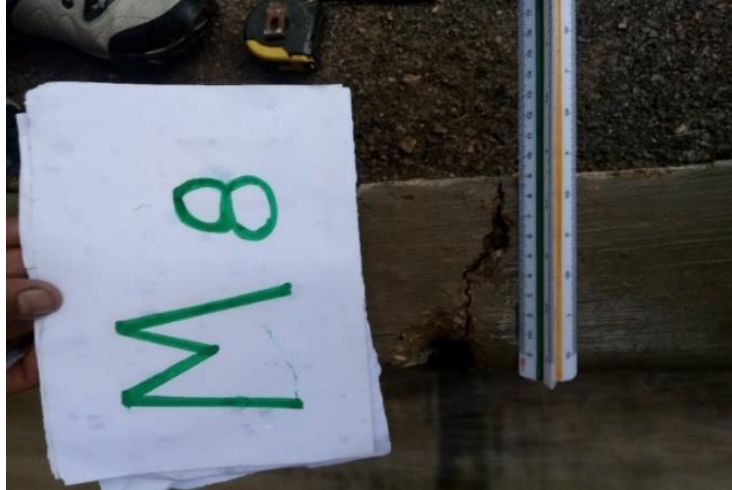
**Figura 10:** Grieta en muro del canal

- Forma de medir: el deterioro se mide por ancho en la abertura (mm) del canal dañado.
- Acción recomendada: para nivel severidad Leve y Moderado: rellenar las grietas existentes con materiales y técnicas relacionados y convenientes en concordancia con los materiales del canal de riego. Nivel de severidad alta (severo): Un especialista en canales deberá analizar los daños en la estructura y establecerá las labores a tomar en cuenta de reparaciones o elementos a demoler.

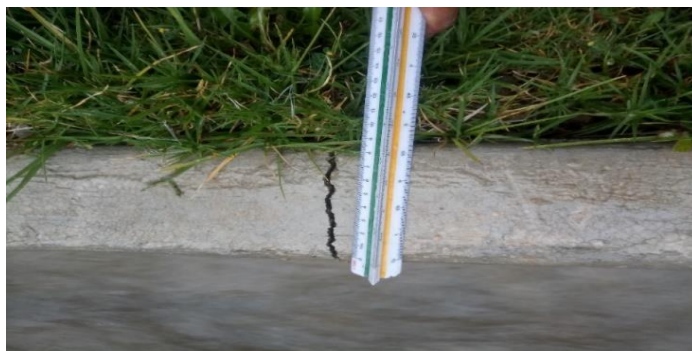
**Figura 11.** Fisura en el muro del canal.

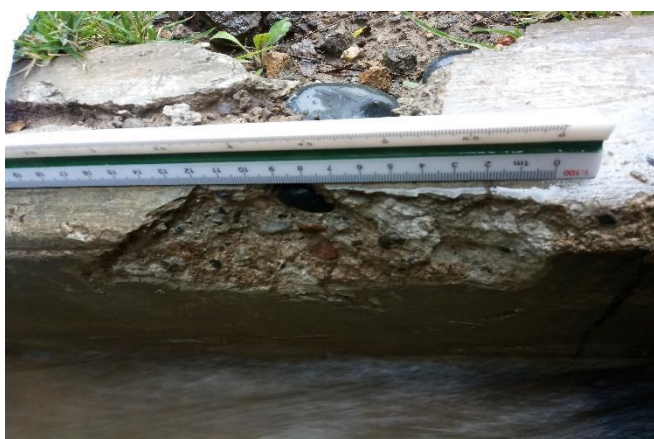
Figura 15. Impactó en el muro del canal.

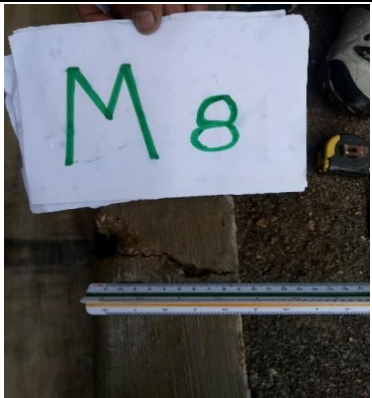
1	HUNDIMIENTO	2.00	33.33%	0.00	0.00%	0.00	0.00%			
2	GRIETAS	0.07	1.12%	0.09	1.13%	0.09	1.13%			
3	FISURAS	0.08	1.33%	0.00	0.00%	0.23	2.88%			
4	IMPACTO	0.003	0.05%	0.00	0.00%	0.00	0.00%			
5	VEGETACION	0.00	0.00%	0.00	0.00%	0.00	0.00%			
6	SEDIMENTACION	0.00	0.00%	0.00	0.00%	0.00	0.00%			
<b>TOTAL</b>		2.150	35.83%	0.09	1.13%	0.32	4.00%			
<b>NIVEL DE SEVERIDAD</b>						B				
<b>FOTOGRAFÍA DE PATOLOGÍA</b>				<b>PLANO ISOMETRICO DEL CANAL</b>				<b>UBICACIÓN EN EL PLANO</b>

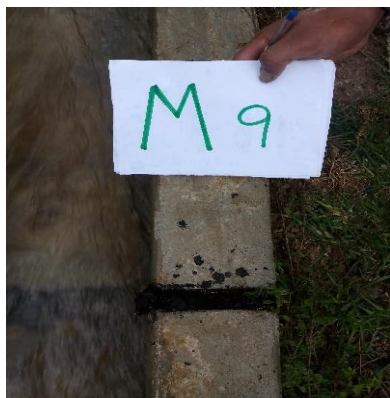
1	HUNDIMIENTO	0.00	0.00%		0.00	0.00%				0.00	0.00%	
2	GRIETAS	0.09	1.50%		0.09	1.13%				0.09	1.13%	
3	FISURAS	0.03	0.57%		0.00	0.00%				0.23	2.88%	
4	IMPACTO	0.003	0.05%		0.00	0.00%				0.00	0.00%	
5	VEGETACION	0.00	0.00%		1.00	12.50%		1.00	12.50%			
6	SEDIMENTACION	0.00	0.00%		0.00	0.00%		0.00	0.00%			
<b>TOTAL</b>		0.127	2.12%		1.09	13.63%		1.32	16.50%			
<b>NIVEL DE SEVERIDAD</b>						B						
<b>FOTOGRAFÍA DE PATOLOGÍA</b>				<b>PLANO ISOMETRICO DEL CANAL</b>				<b>UBICACIÓN EN EL PLANO</b>

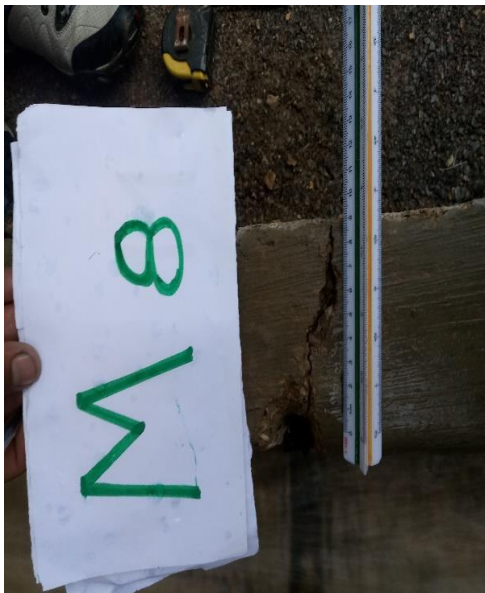
Figura 15: Grietas

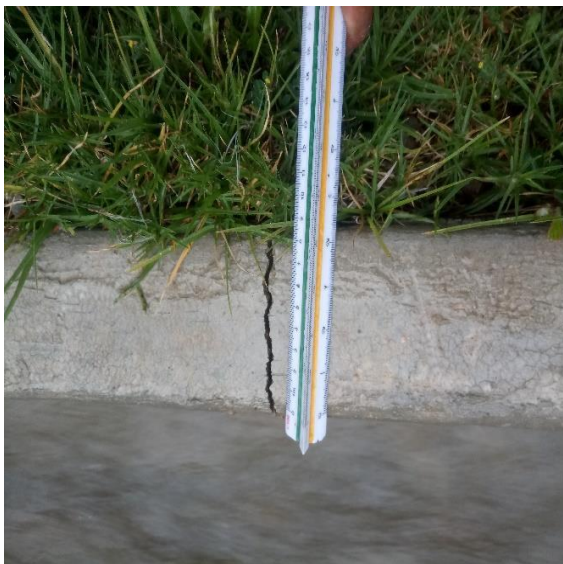
Figura 19: Grietas
