**UNIVERSIDAD CATÓLICA LOS ÁNGELES
CHIMBOTE**

**DETERMINACIÓN Y EVALUACIÓN DE LAS
PATOLOGÍAS DEL MORTERO PARA OBTENER EL
ÍNDICE DE INTEGRIDAD ESTRUCTURAL DEL
PAVIMENTO Y CONDICIÓN OPERACIONAL DE LA
SUPERFICIE DE LAS PISTAS EN LA CALLE PIURA,
DISTRITO DE PUNCHANA, PROVINCIA DE MAYNAS,
DEPARTAMENTO DE LORETO, MAYO – 2016.**

**INFORME DE TESIS PARA OPTAR EL TÍTULO
PROFESIONAL DE INGENIERO CIVIL:**

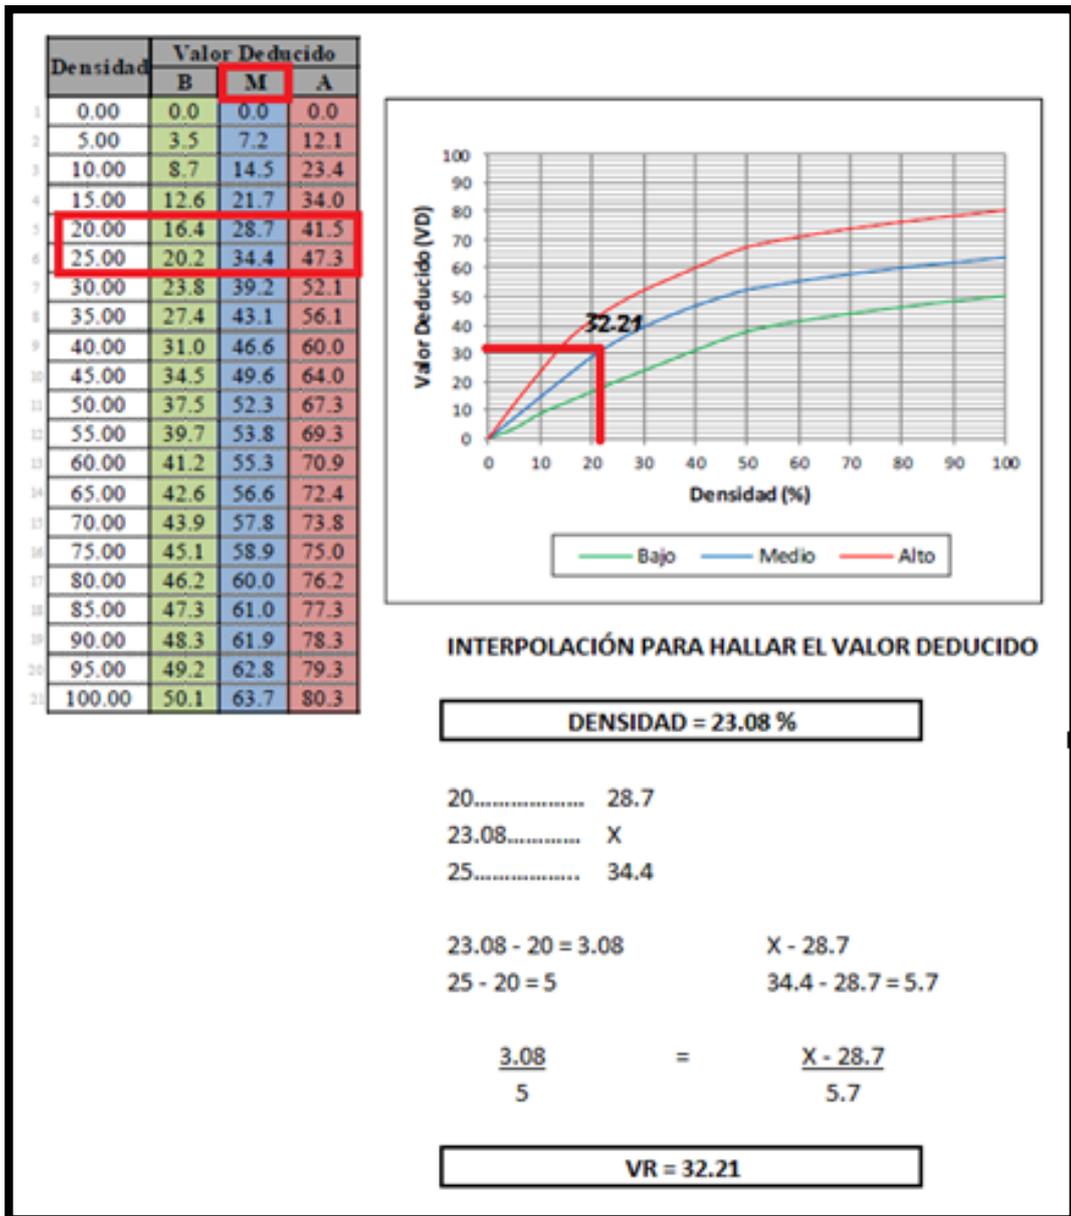
2. Grieta de esquina

Figura 60. Patología de Grietas de Esquina de severidad media, de la Unidad de Muestra 01.

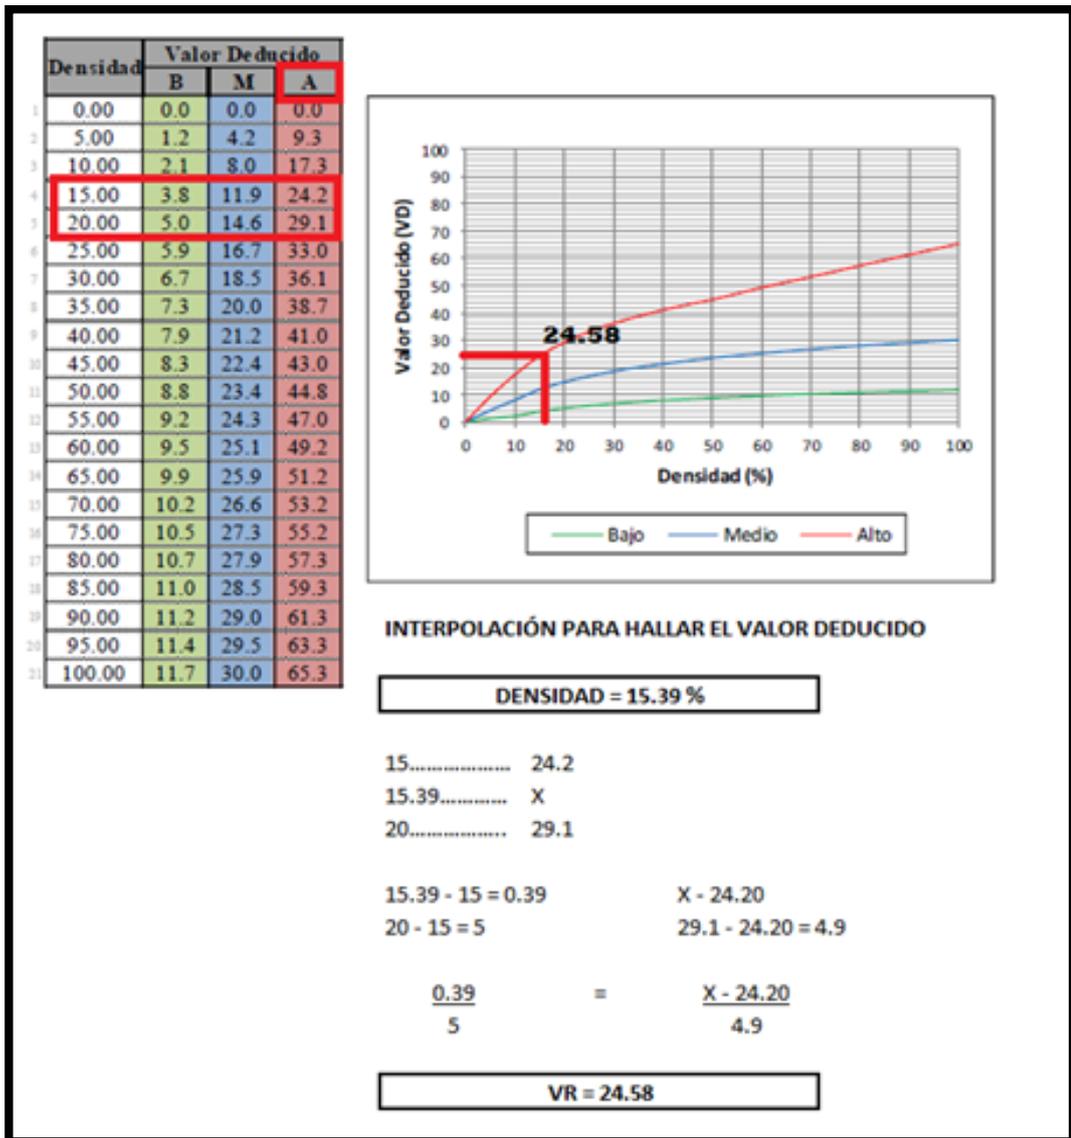
16. Desconchamiento, mapa de grietas, craquelado

Figura 61. Patología de Desconchamiento, Mapa de Grietas, Craquelado de severidad alta, de la Unidad de Muestra 01.

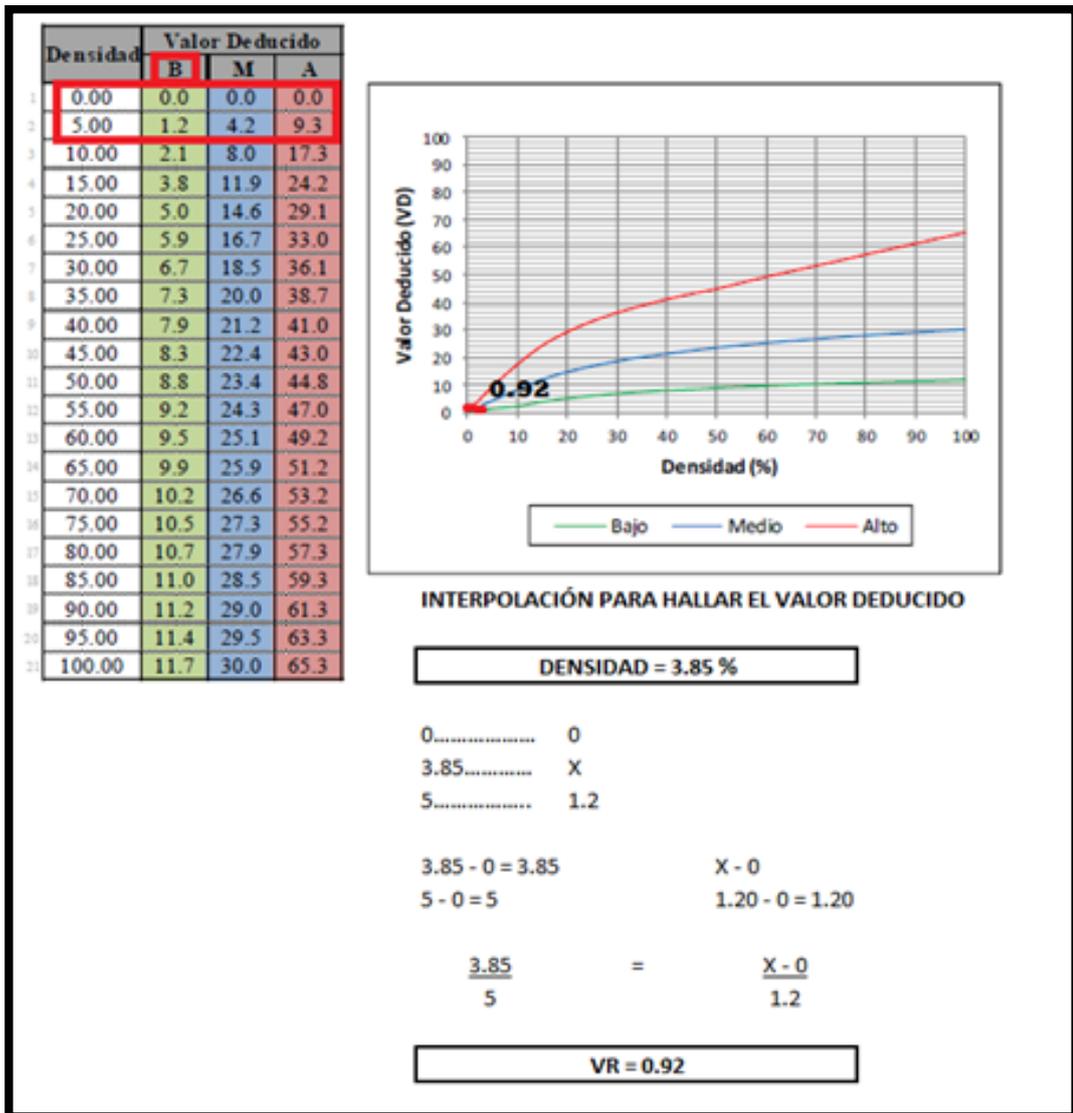
16. Desconchamiento, mapa de grietas, craquelado

Figura 62. Patología de Desconchamiento, Mapa de Grietas, Craquelado de severidad baja, de la Unidad de Muestra 01.

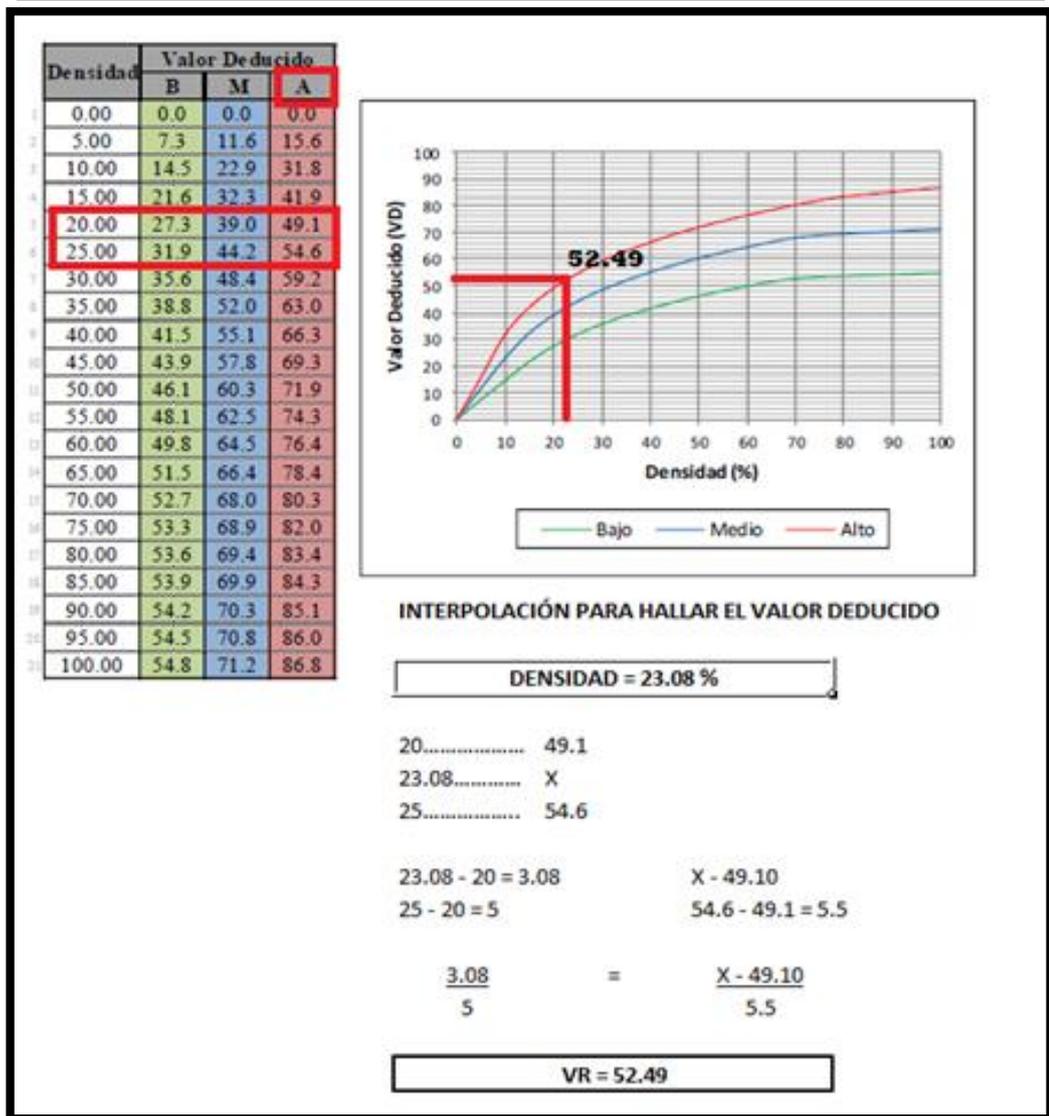
14. Punzonamiento

Figura 63. Patología de Punzonamiento de severidad alta, de la Unidad de Muestra 01.

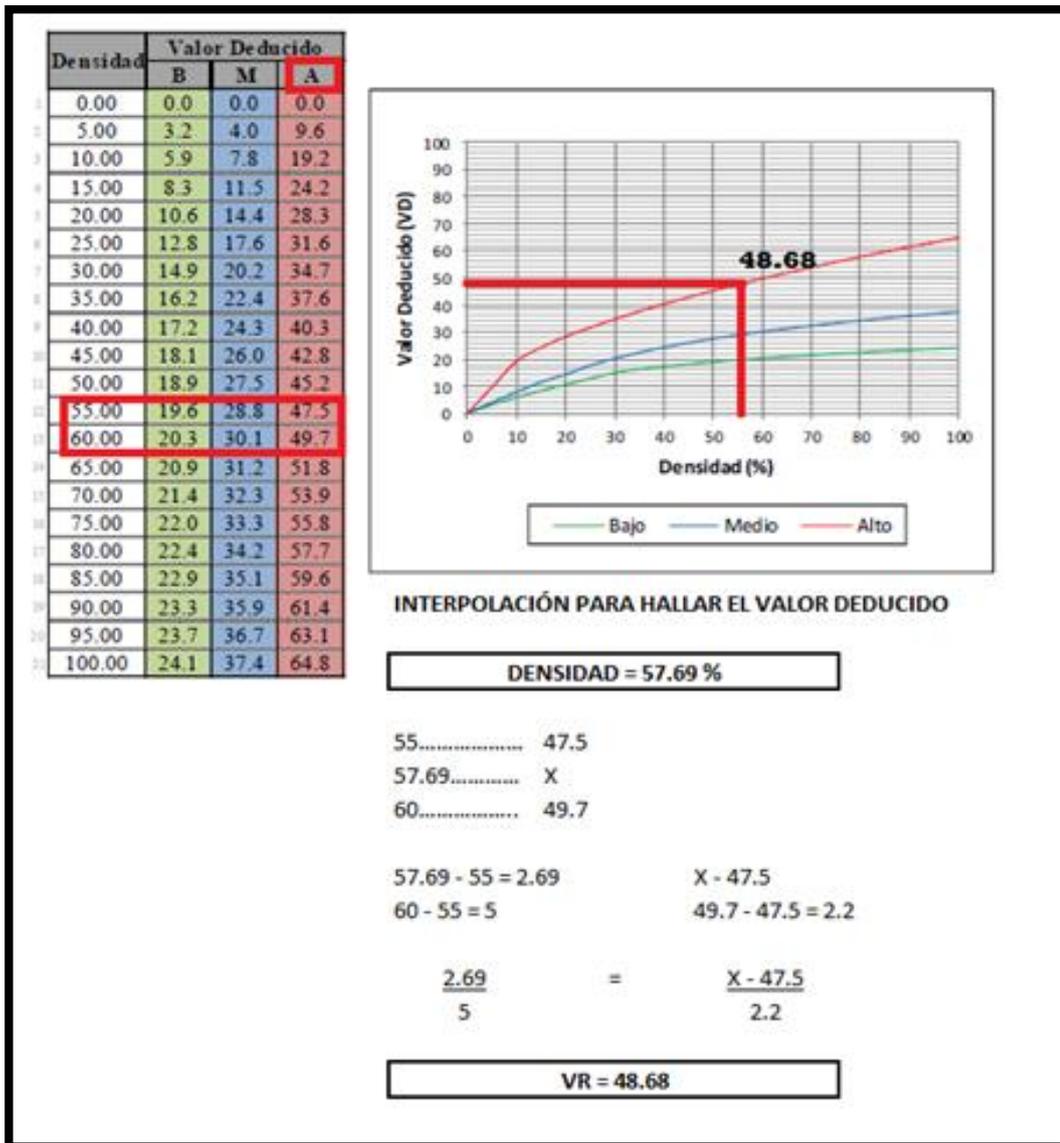
8. Grietas lineales

Figura 64. Patología de Grietas Lineales de severidad alta, de la Unidad de Muestra 01.

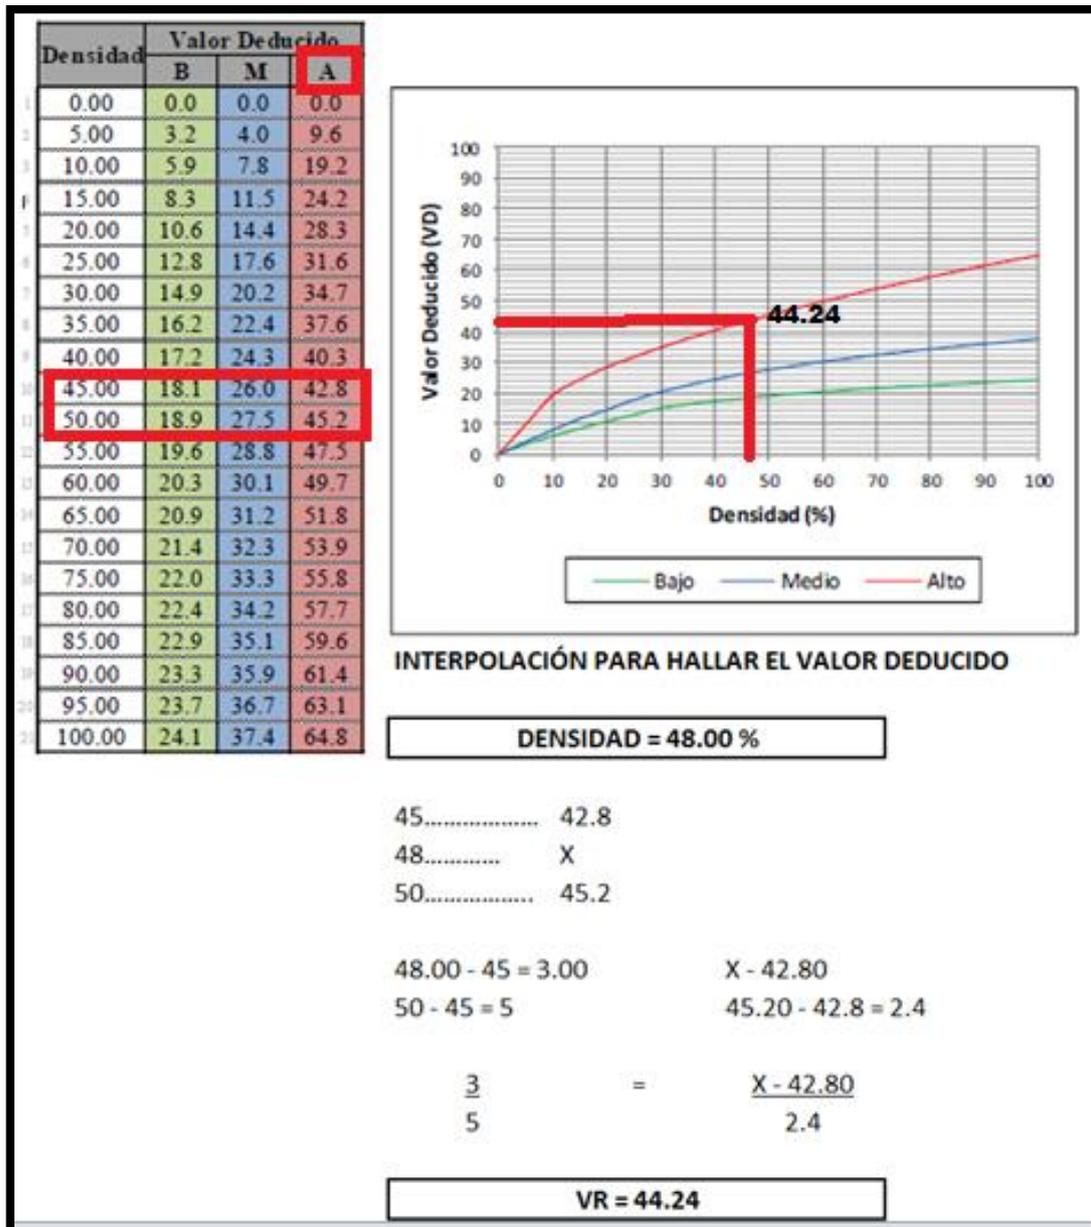
8. Grieta Lineal

Figura 70. Patología de Grietas Lineales de severidad alta, de la Unidad de Muestra 02.

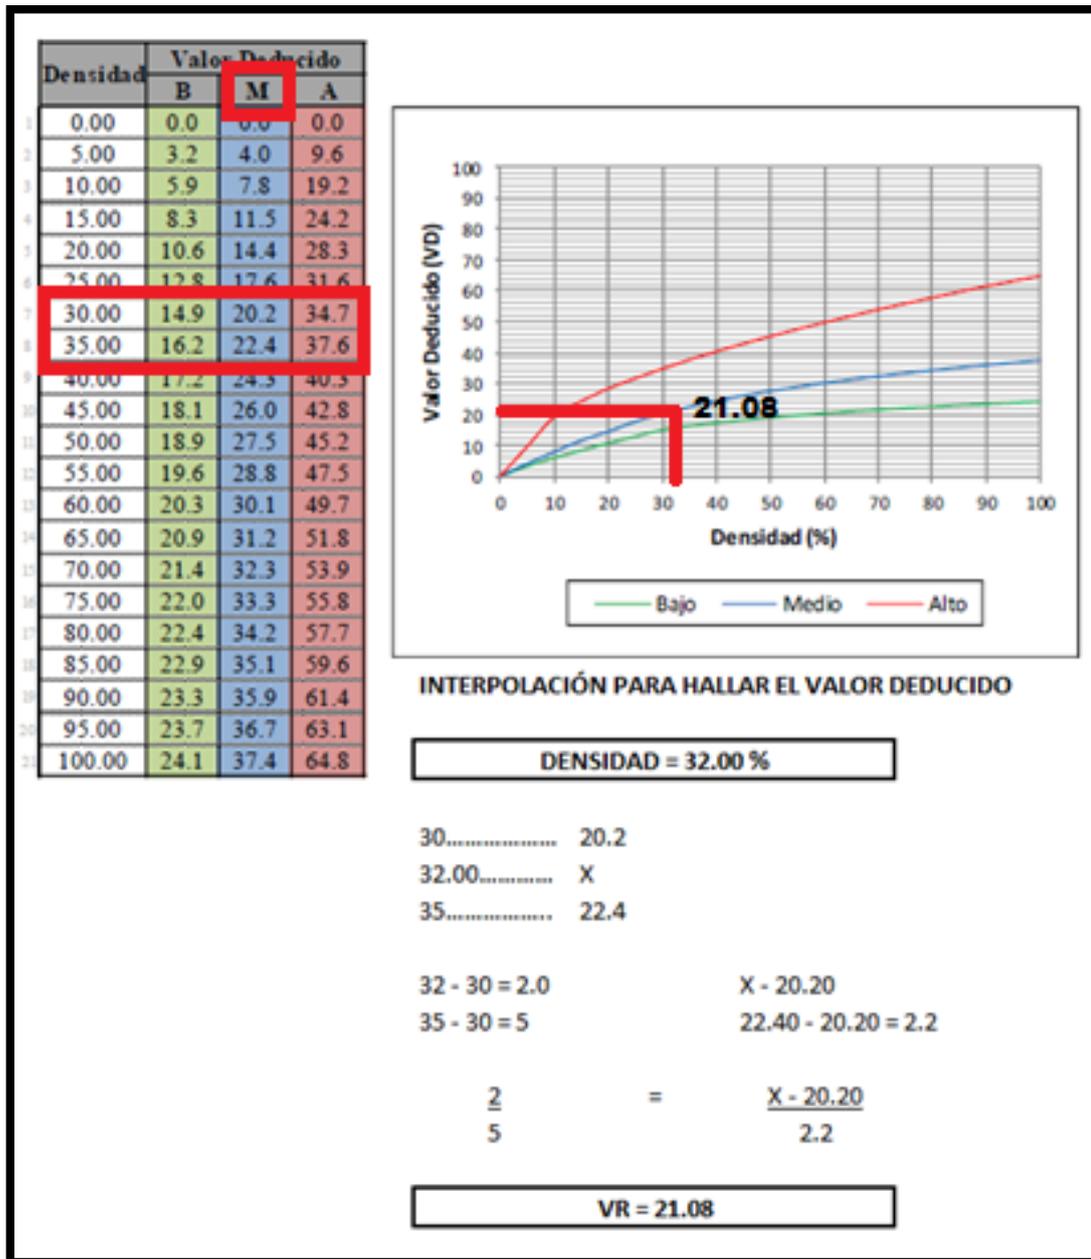
8. Grieta Lineal

Figura 71. Patología de Grietas Lineales de severidad media, de la Unidad de Muestra 02.

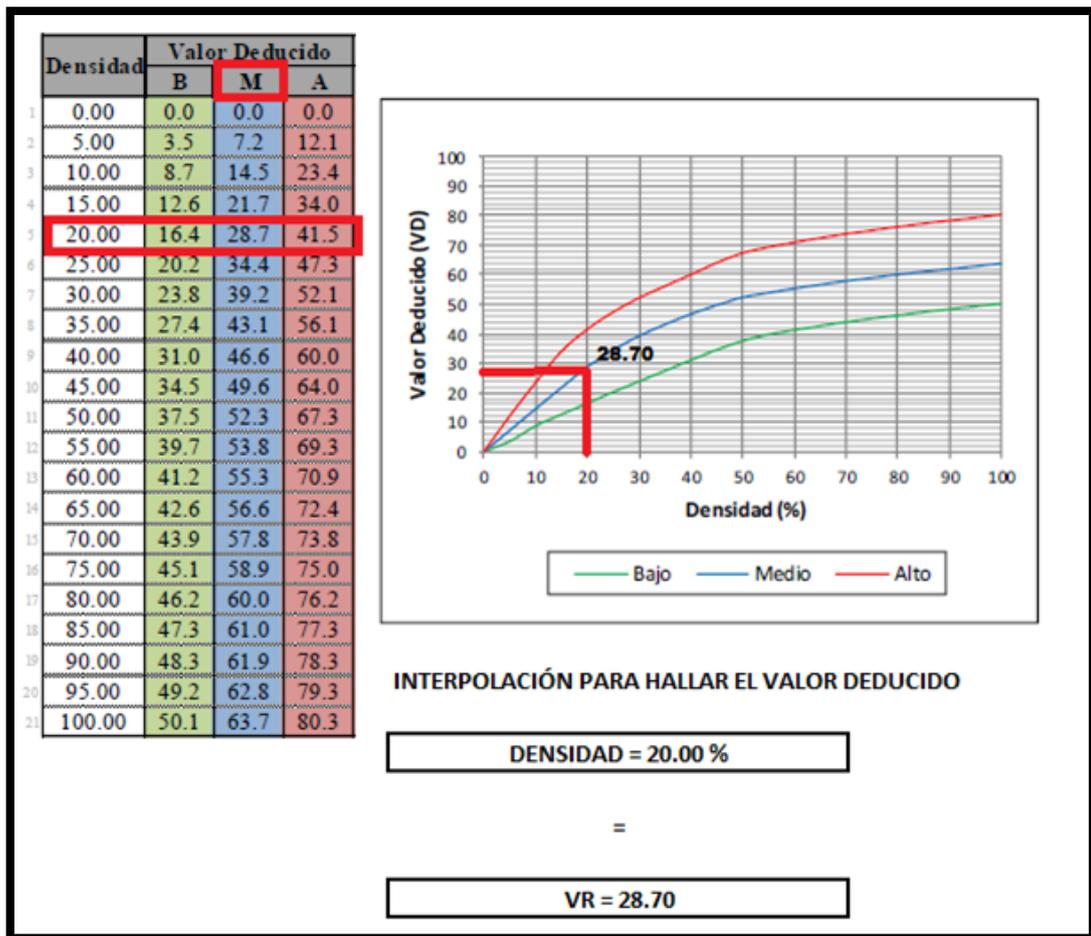
2. Grieta de Esquina

Figura 72. Patología de Grietas de esquina de severidad media, de la Unidad de Muestra 02.

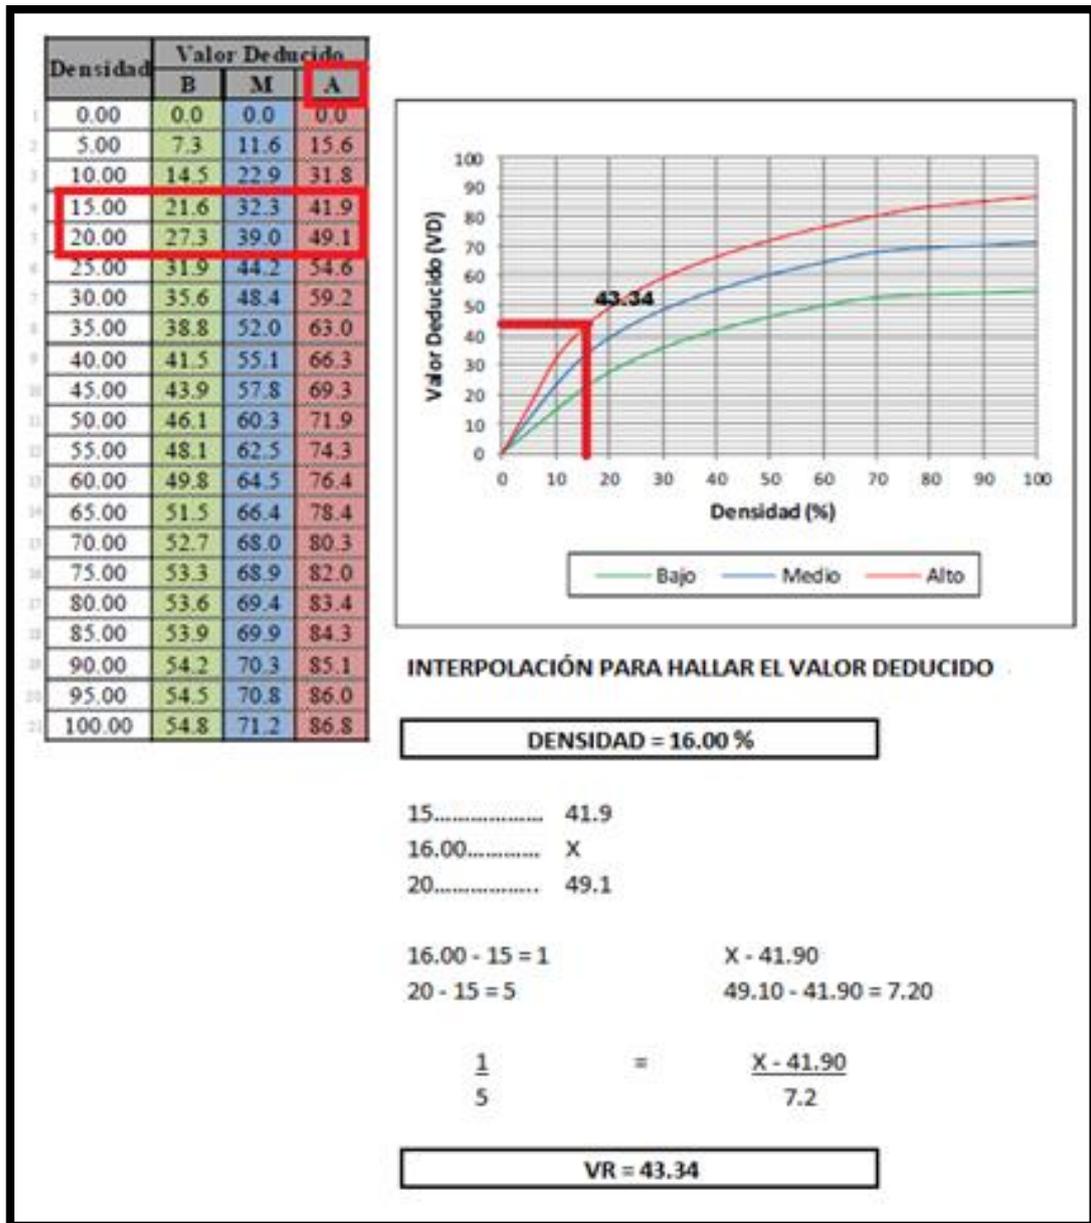
14. Punzonamiento

Figura 73. Patología de Punzonamiento de severidad alta, de la Unidad de Muestra 02.

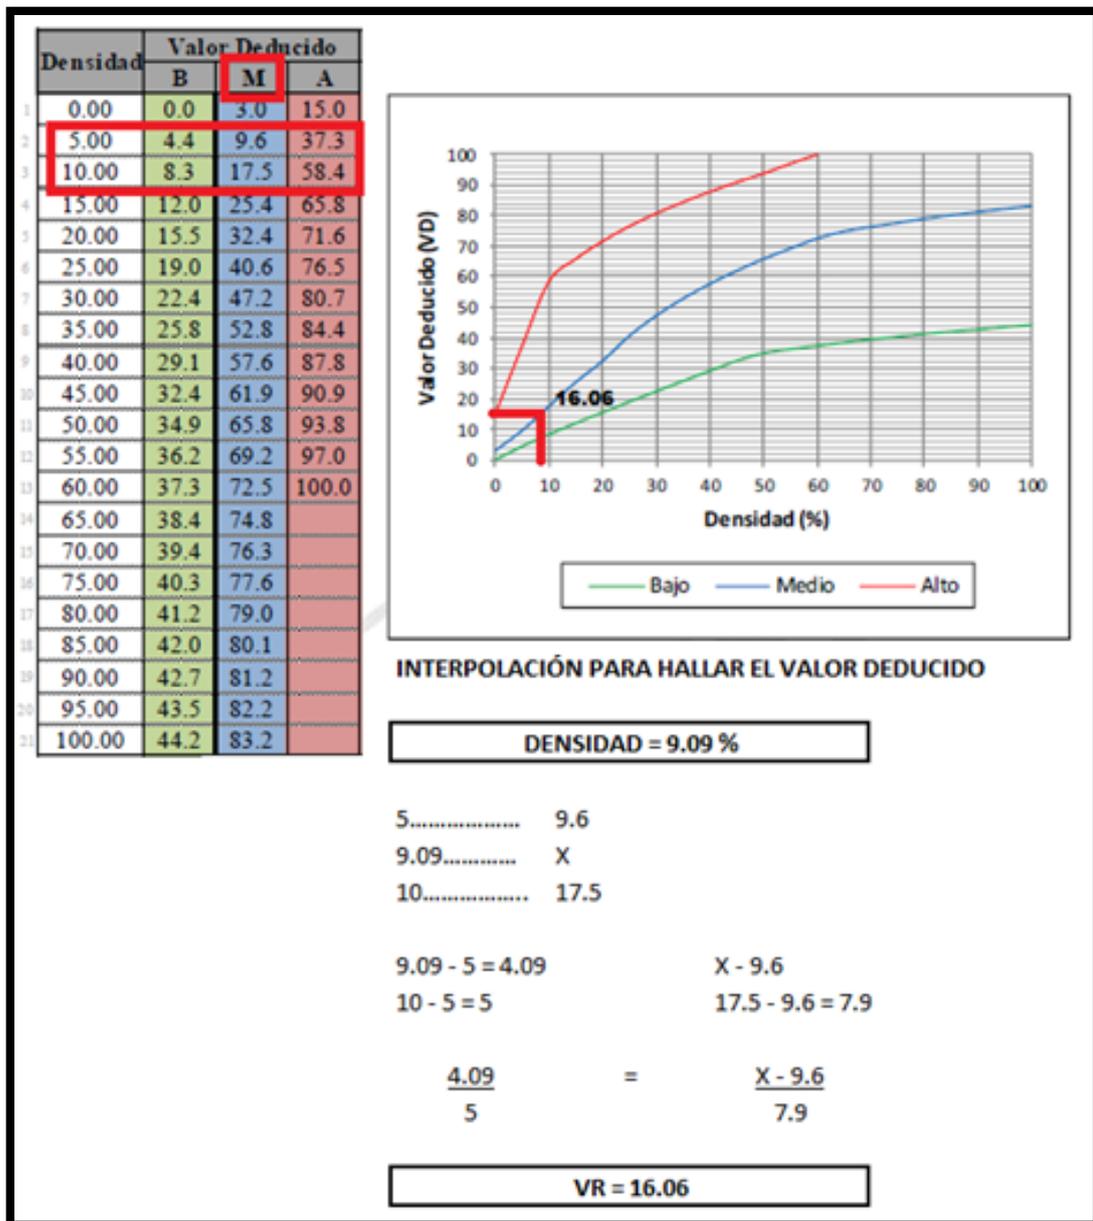
1. Blowup / Buckling

Figura 81. Patología de Blowup / Buckling de severidad media de la Unidad de Muestra 03.

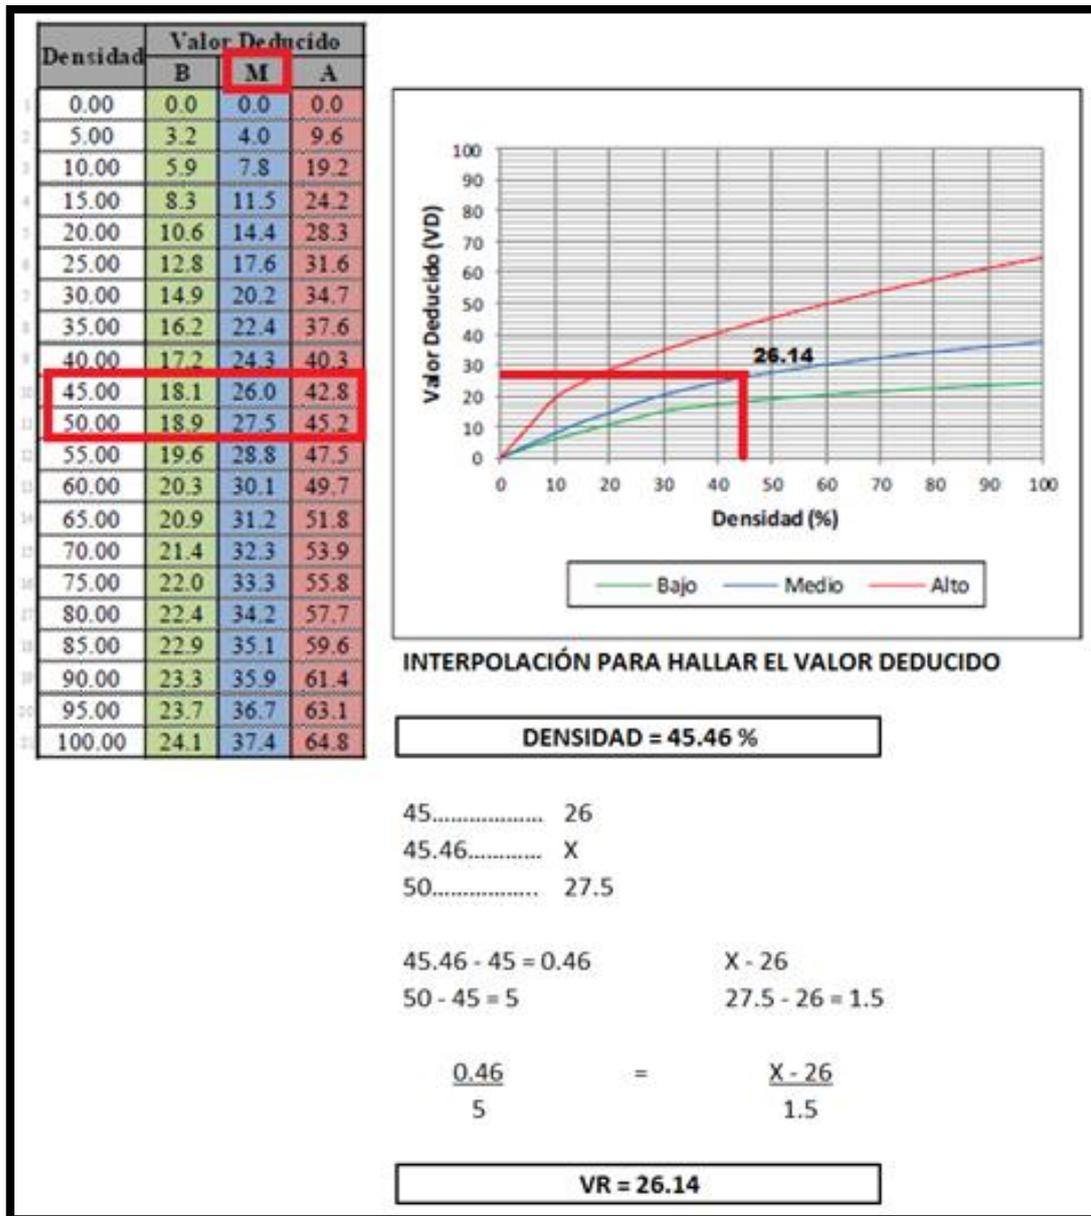
8. Grieta Lineal

Figura 82. Patología de Grieta Lineal de severidad media de la Unidad de Muestra 03.

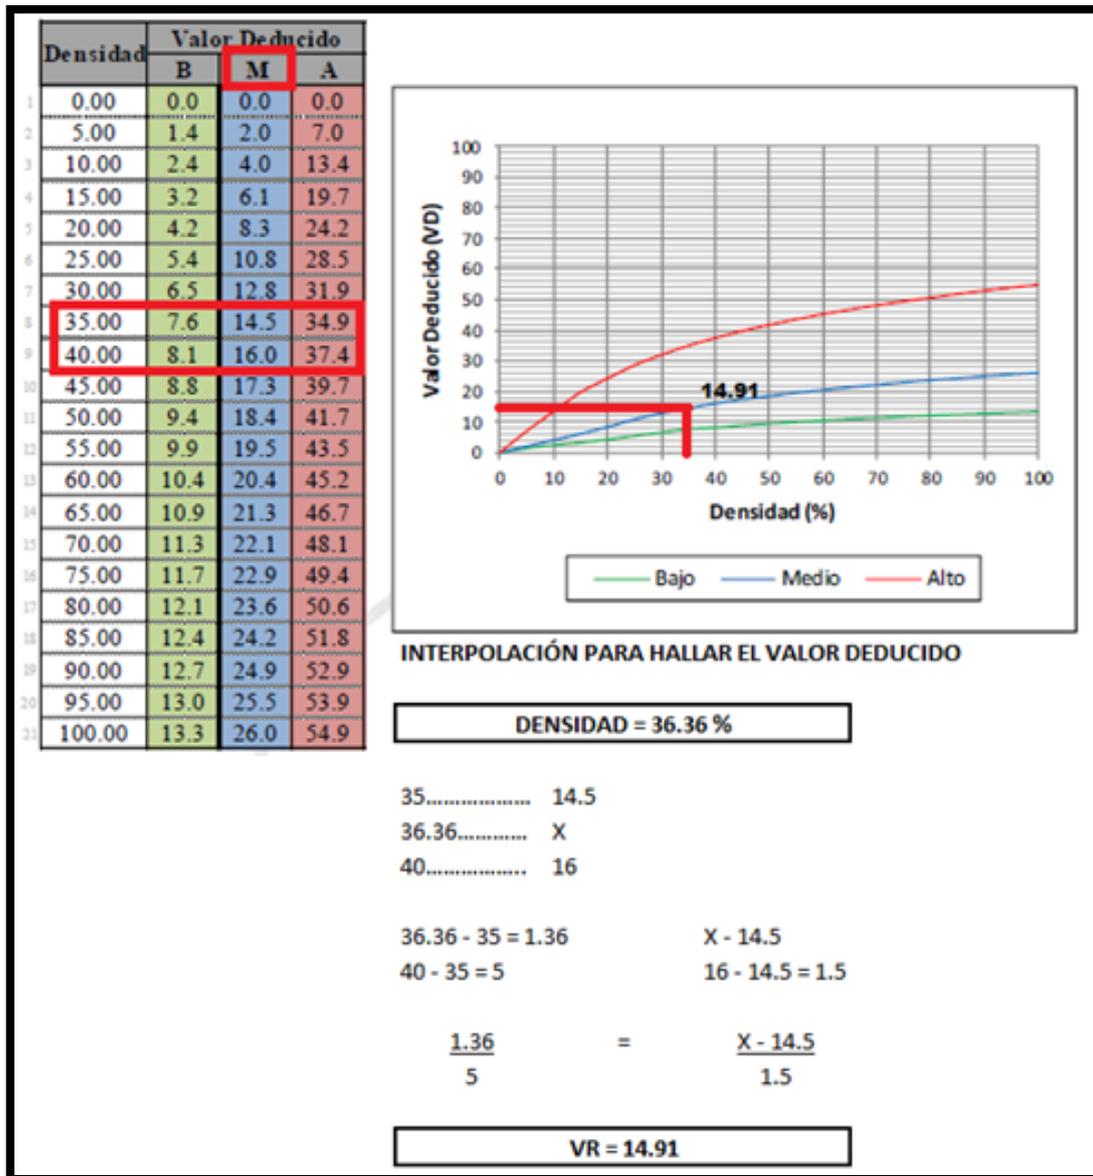
19. Descascaramiento de junta

Figura 83. Patología de Descascaramiento de junta de severidad media de la Unidad de Muestra 03.

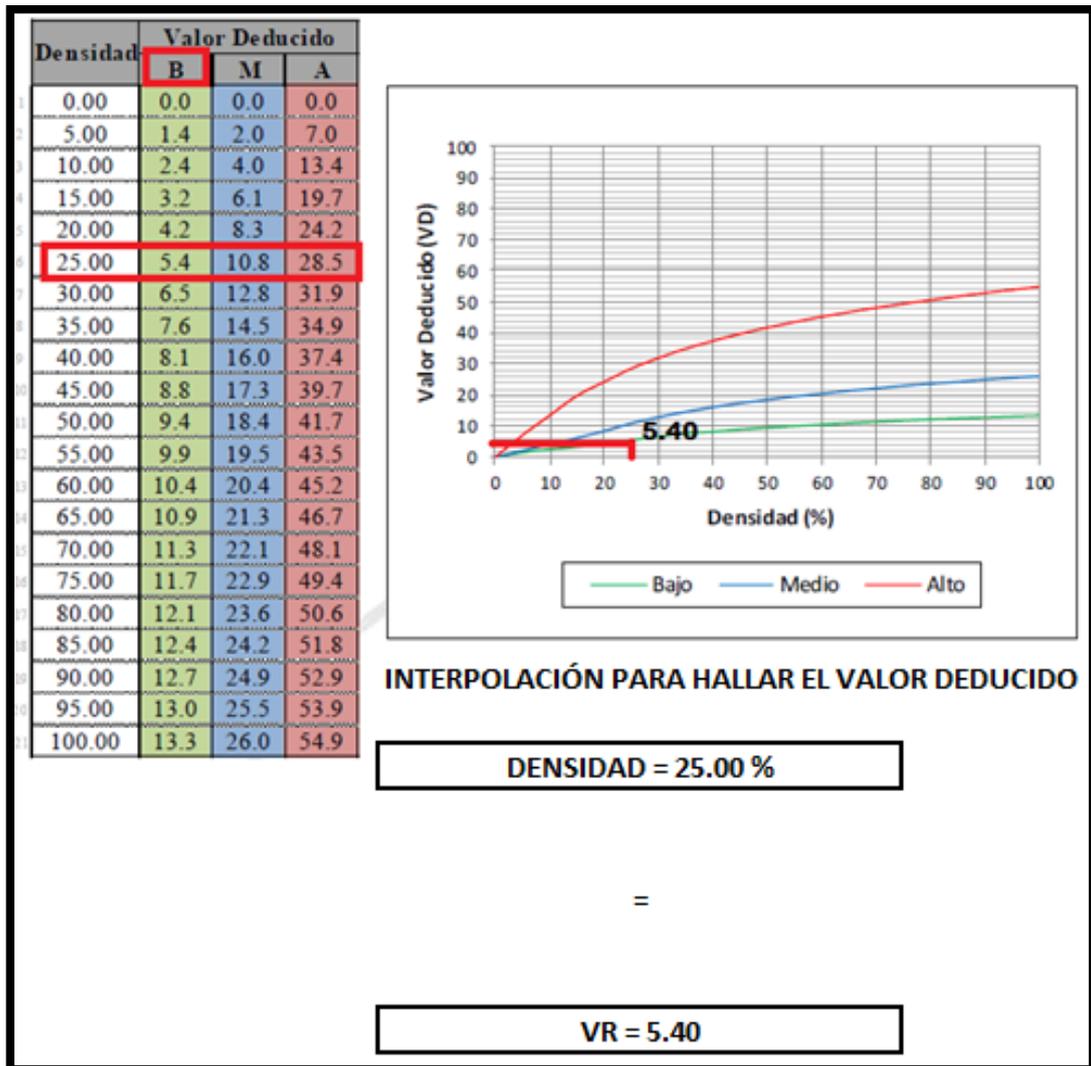
19. Descascaramiento de junta

Figura 92. Patología de Descascaramiento de junta de severidad baja de la Unidad de Muestra 04.

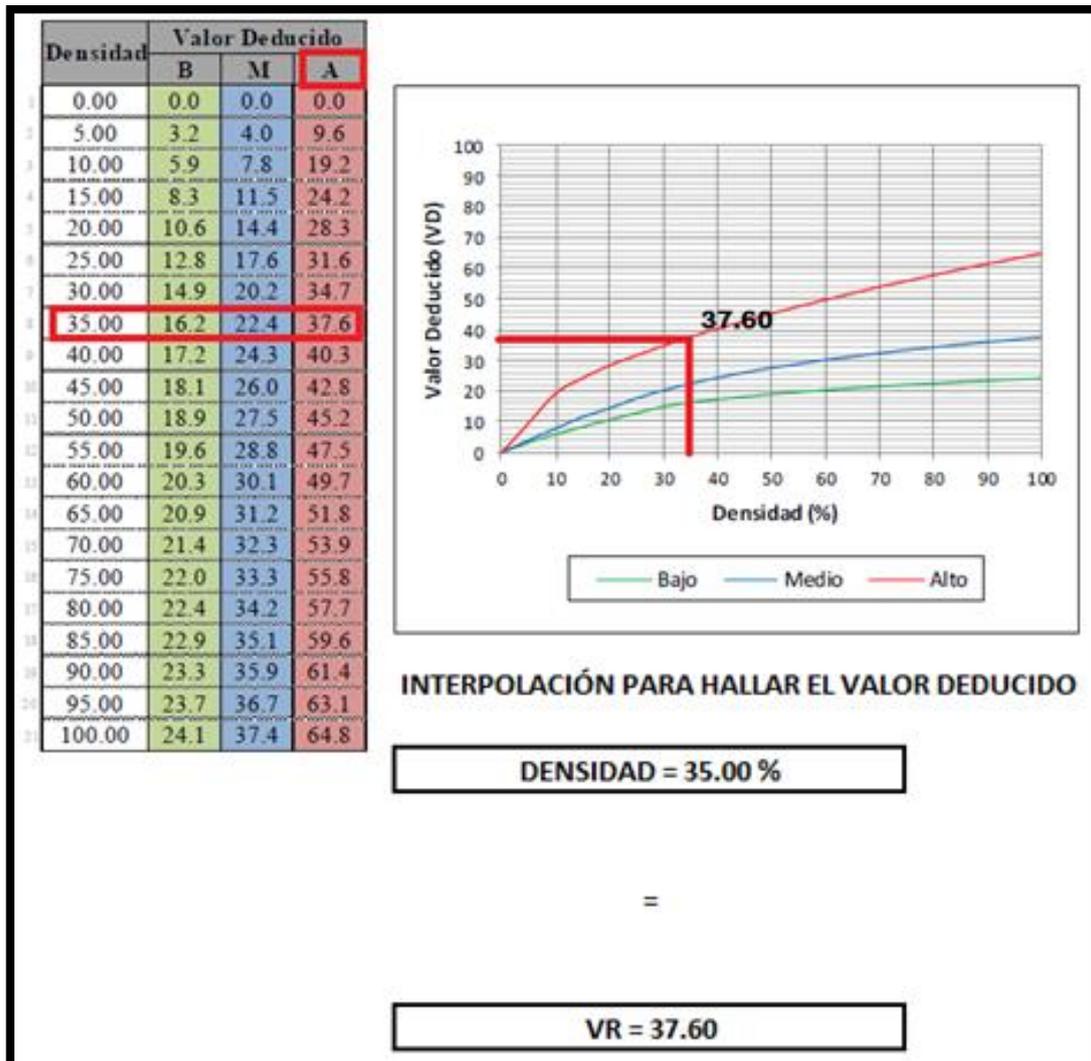
8. Grieta lineal

Figura 93. Patología de Grieta lineal de severidad alta de la Unidad de Muestra 04.

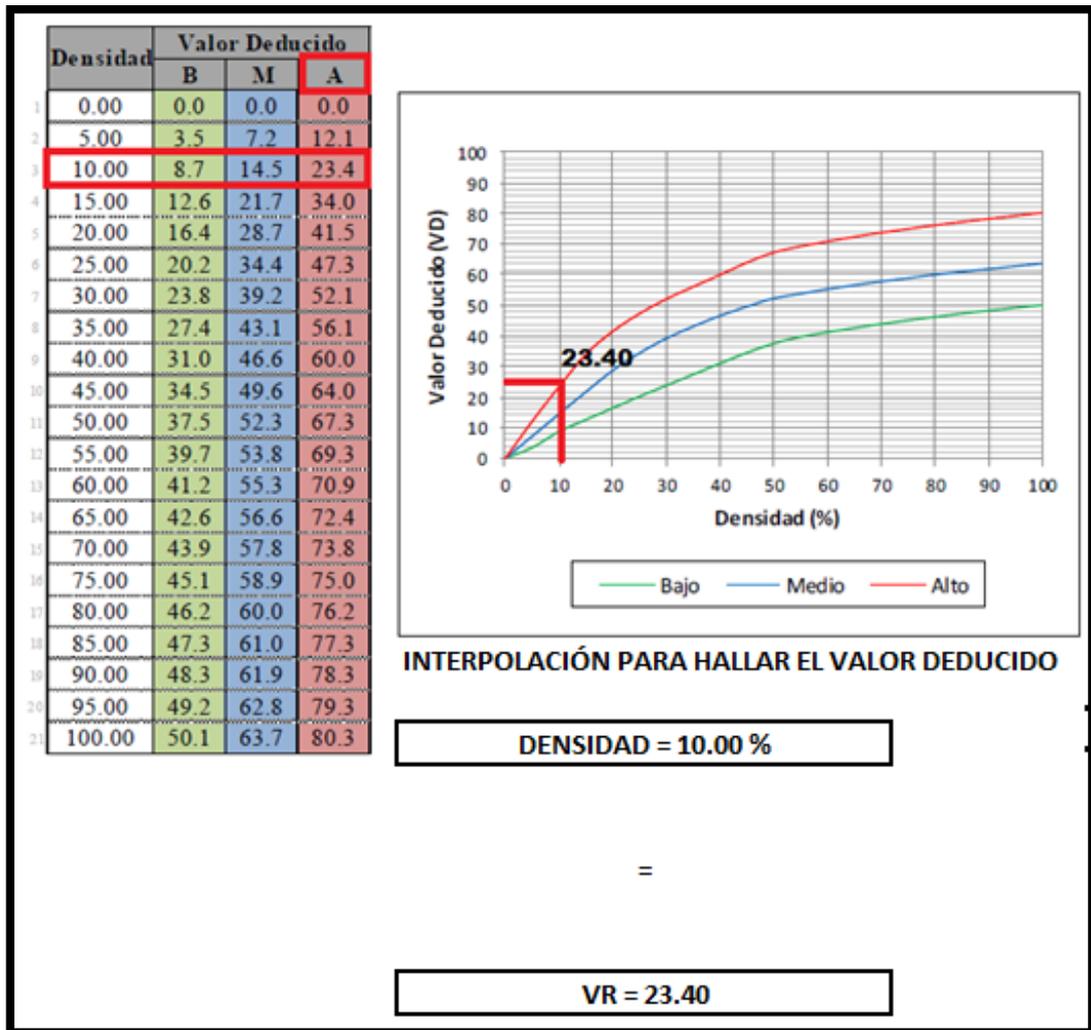
2. Grieta de esquina

Figura 94. Patología de Grieta de esquina de severidad alta de la Unidad de Muestra 04.

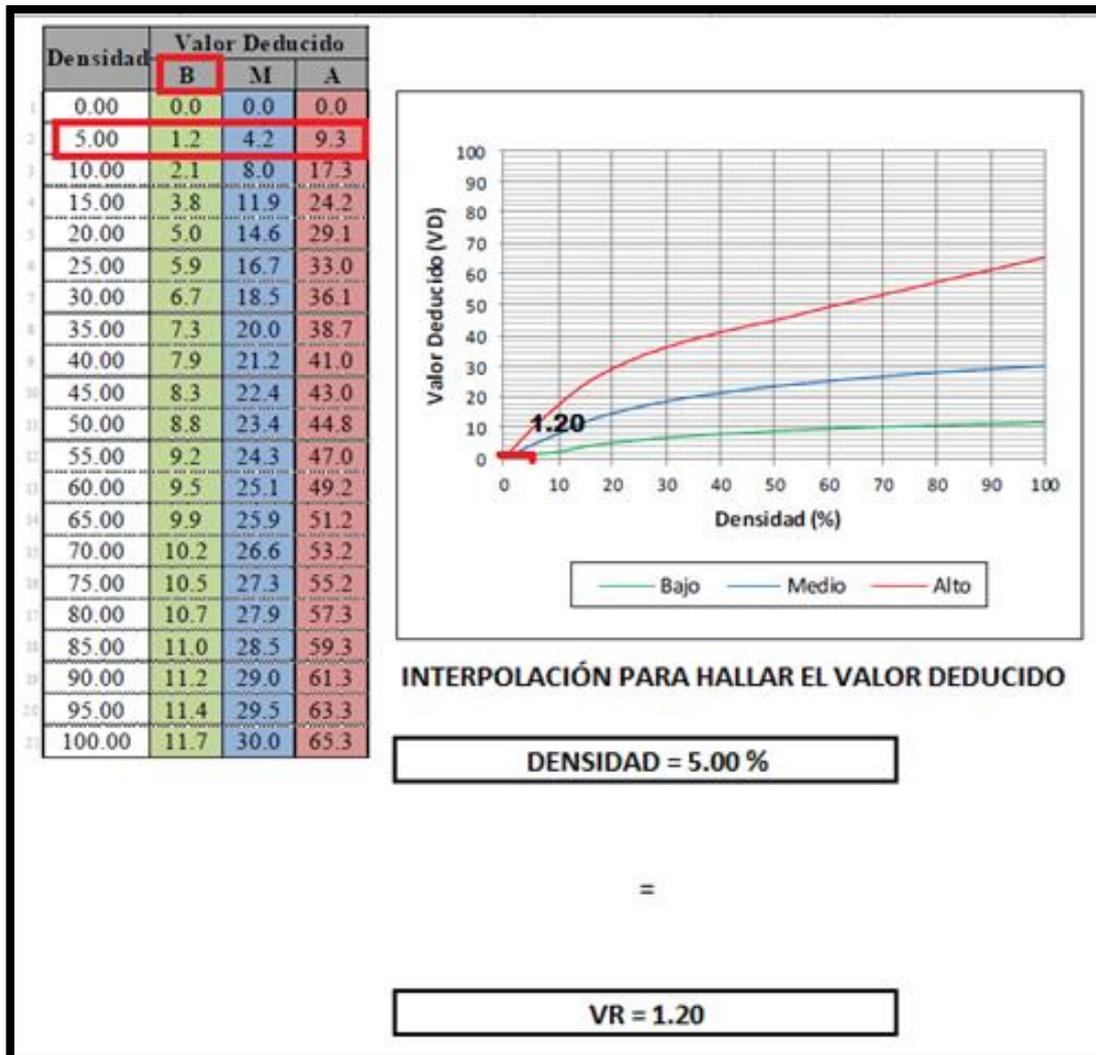
16. Desconchamiento

Figura 95. Patología de Desconchamiento de severidad baja de la Unidad de Muestra 04.

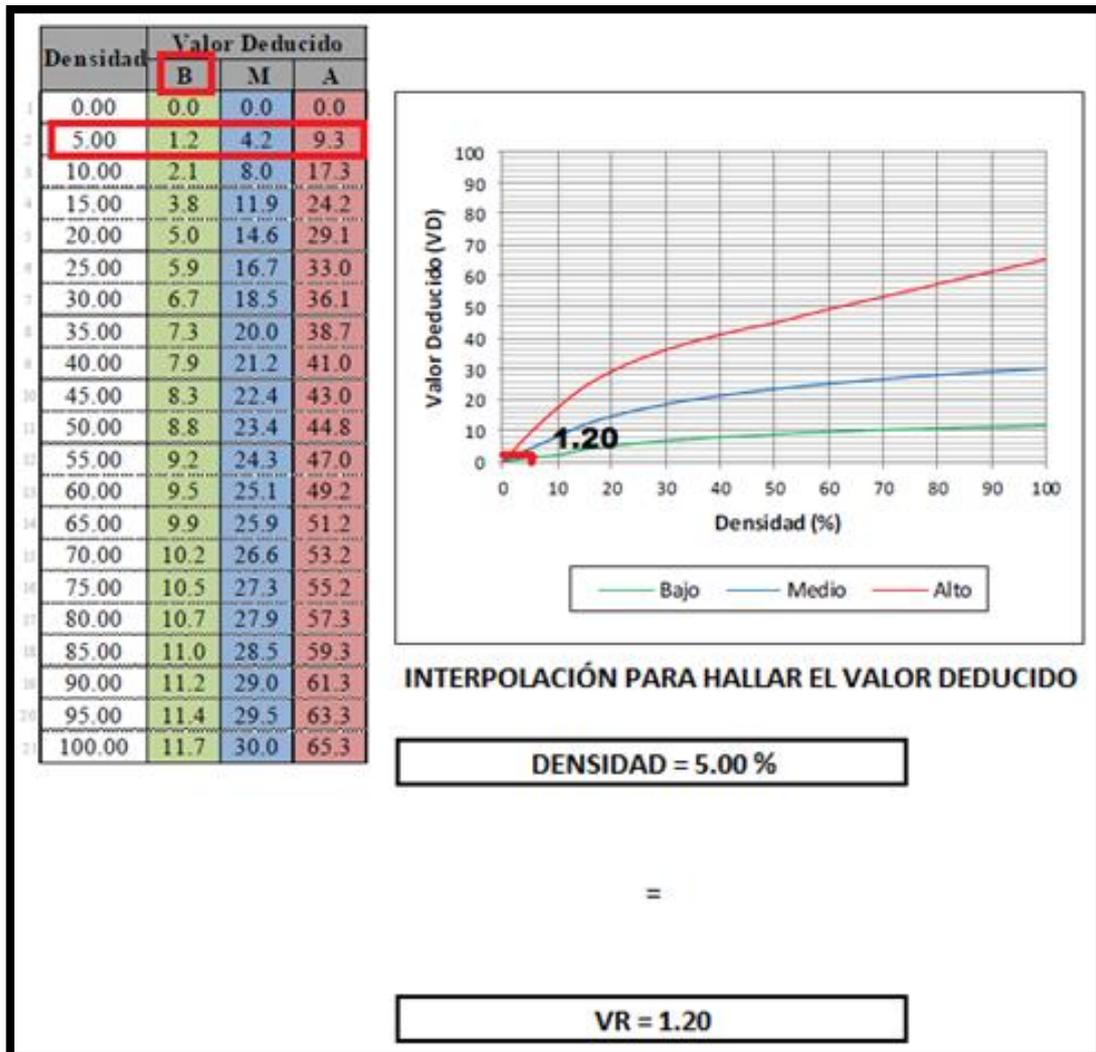
16. Desconchamiento

Figura 102. Patología de Desconchamiento de severidad baja de la Unidad de Muestra 05.

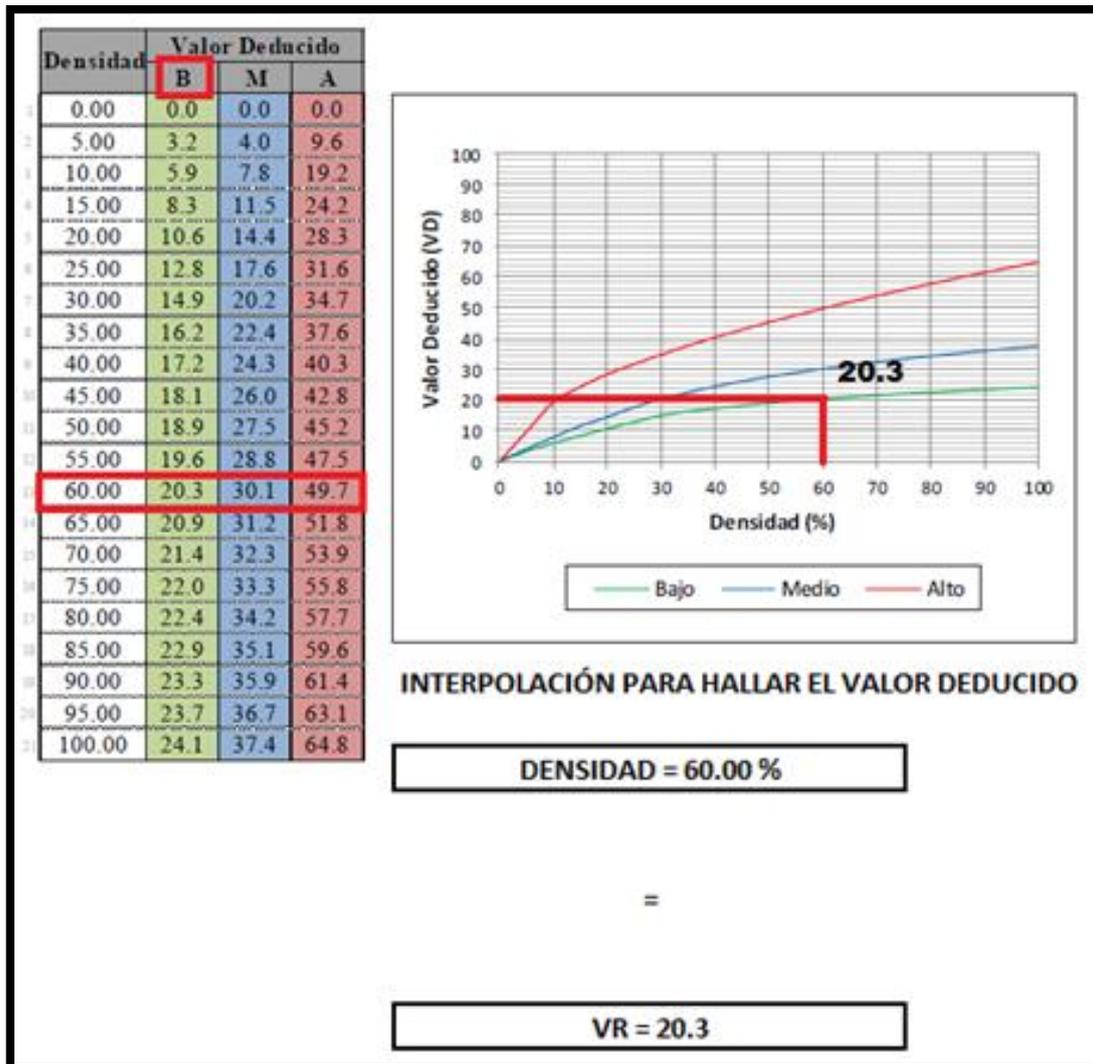
8. Grieta Lineal

Figura 103. Patología de Grieta lineal de severidad baja de la Unidad de Muestra 05.
