**UNIVERSIDAD CATÓLICA LOS ÁNGELES
CHIMBOTE**

**DETERMINACIÓN Y EVALUACIÓN DE LAS
PATOLOGÍAS DEL MORTERO PARA OBTENER EL
ÍNDICE DE INTEGRIDAD ESTRUCTURAL DEL
PAVIMENTO Y CONDICIÓN OPERACIONAL DE LA
SUPERFICIE DE LAS PISTAS EN LA CALLE PIURA,
DISTRITO DE PUNCHANA, PROVINCIA DE MAYNAS,
DEPARTAMENTO DE LORETO, MAYO – 2016.**

**INFORME DE TESIS PARA OPTAR EL TÍTULO
PROFESIONAL DE INGENIERO CIVIL:**

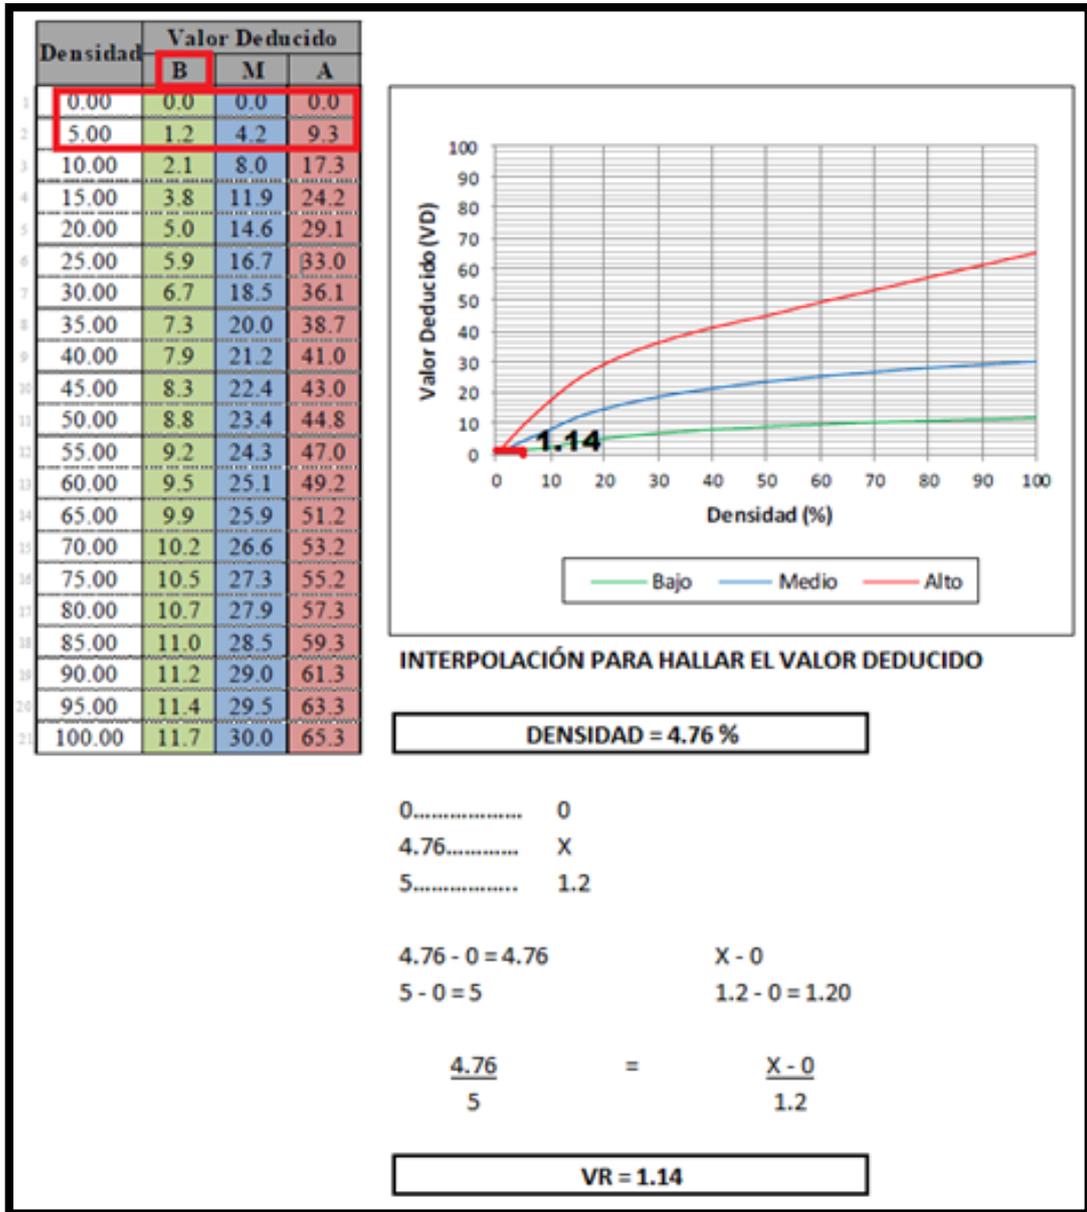
16. Desconchamiento

Figura 110. Patología de Desconchamiento de severidad baja de la Unidad de Muestra 06.

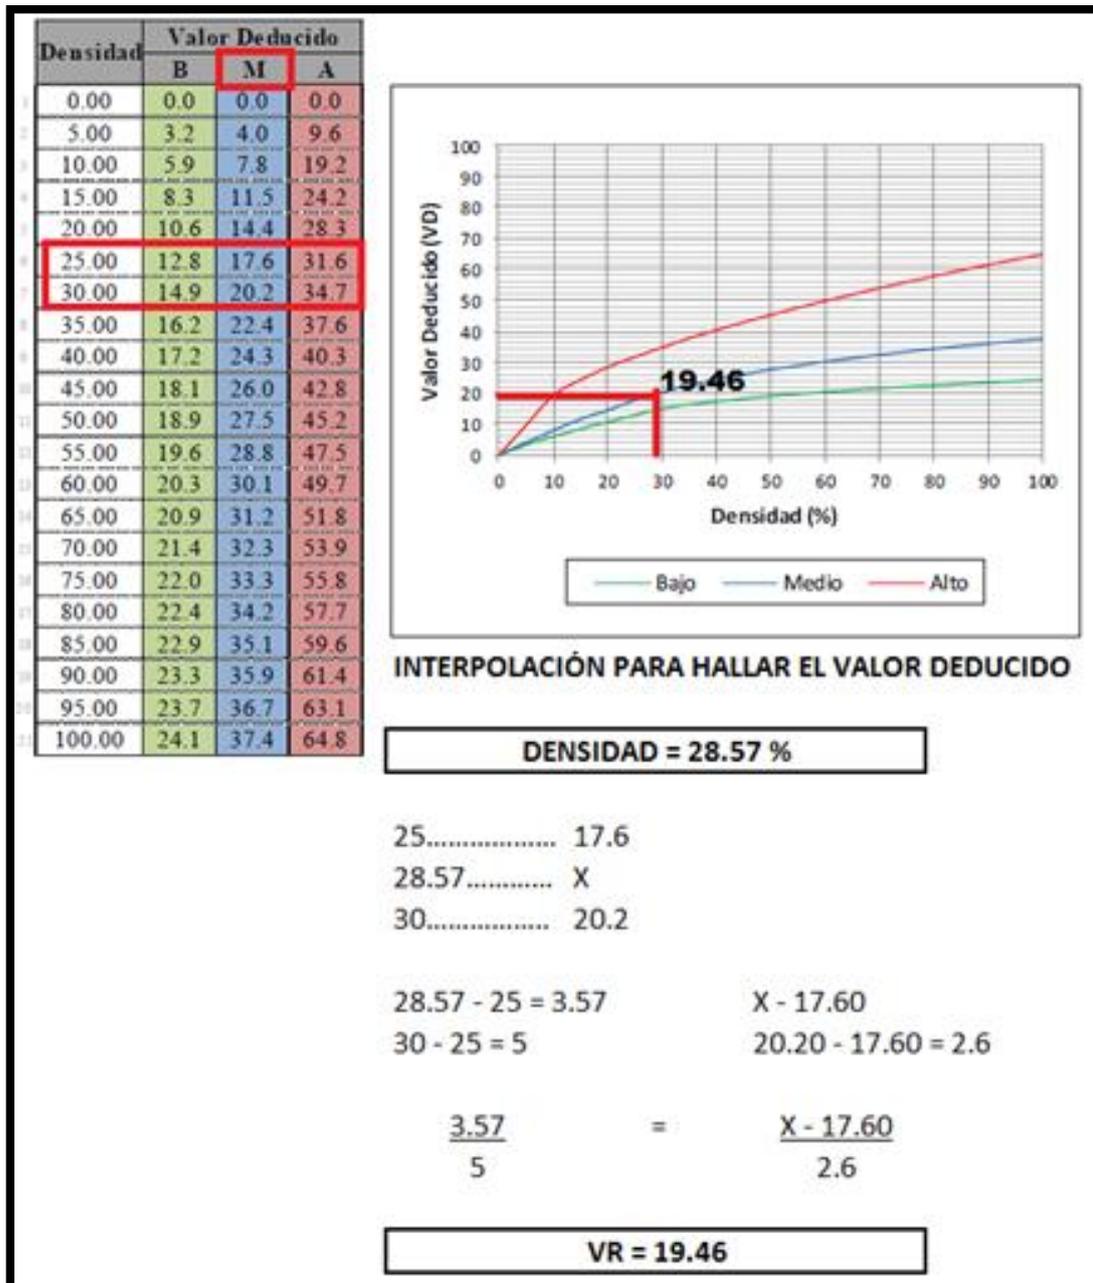
8. Grieta lineal

Figura 111. Patología de Grieta lineal de severidad media de la Unidad de Muestra 06.

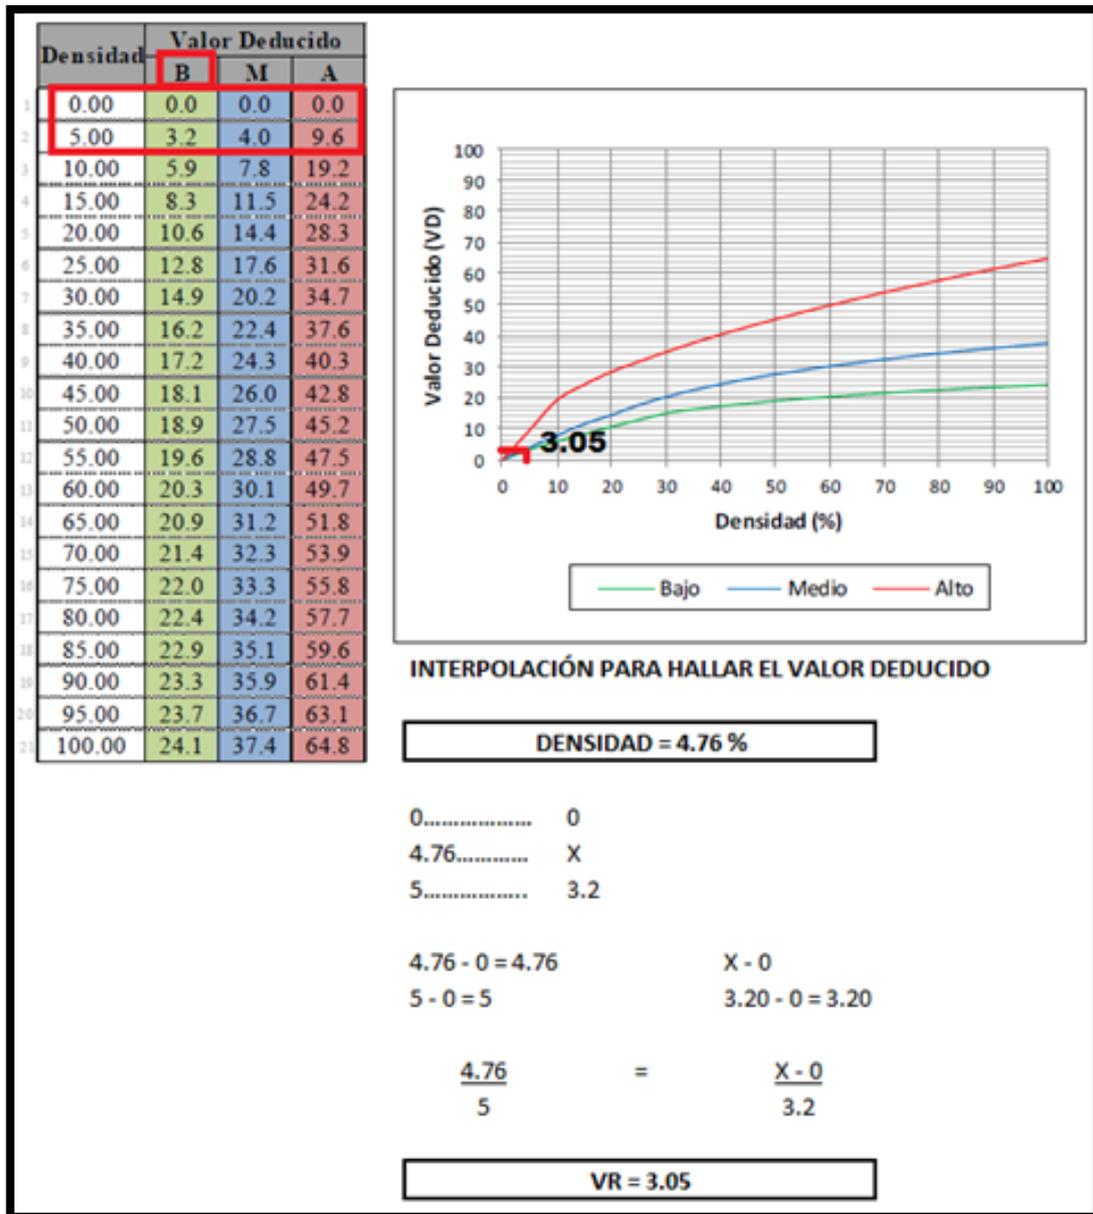
8. Grieta lineal

Figura 112. Patología de Grieta lineal de severidad baja de la Unidad de Muestra 06.

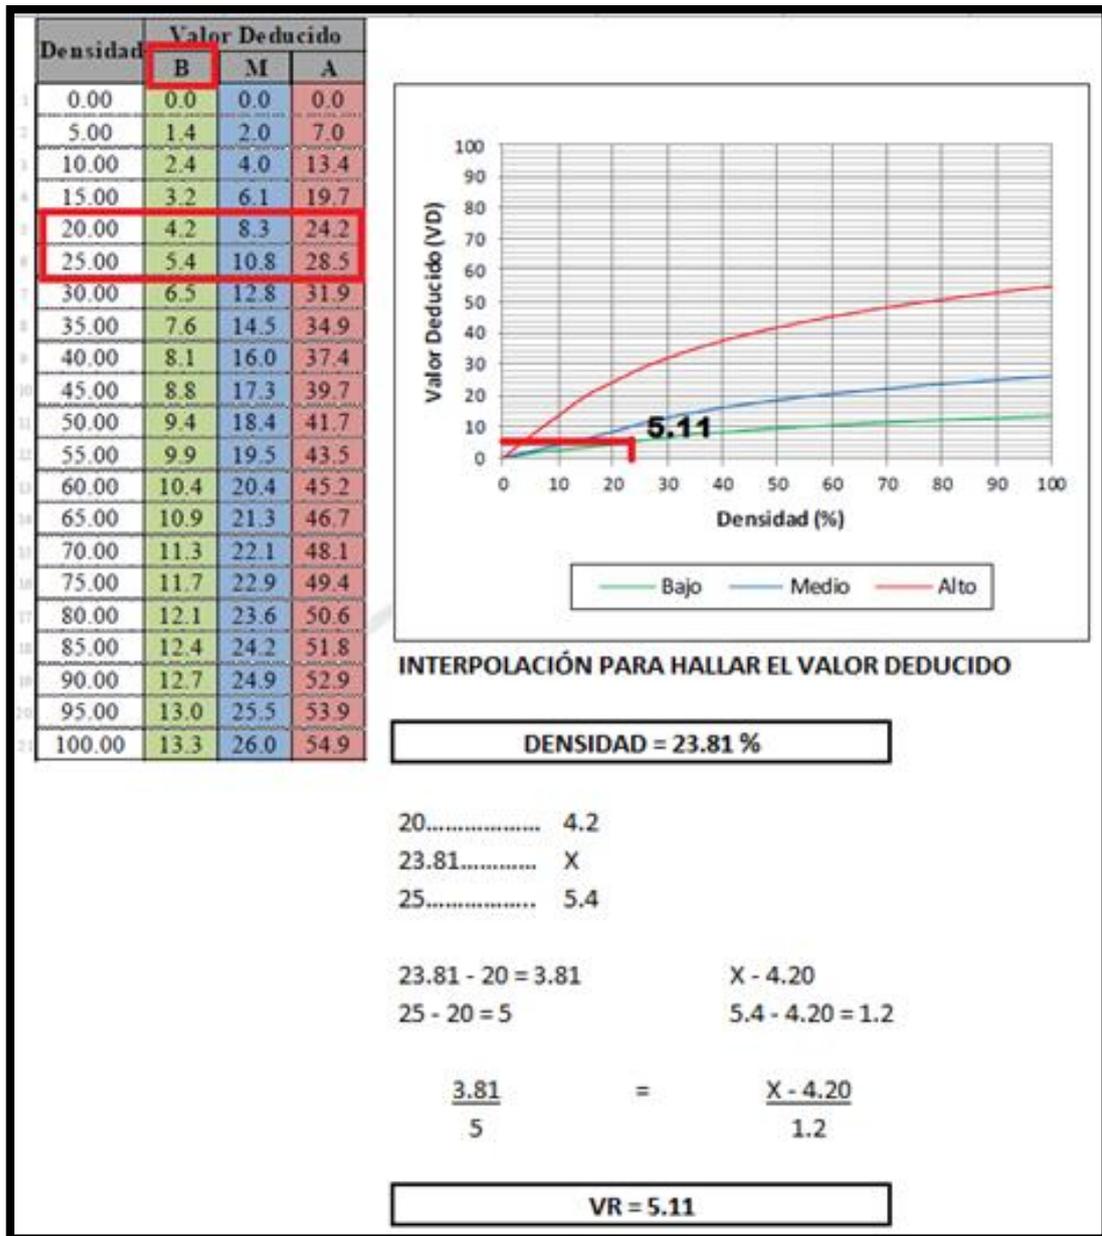
19. Descascaramiento de junta

Figura 113. Patología de Descascaramiento de junta de severidad baja de la Unidad de Muestra 06.

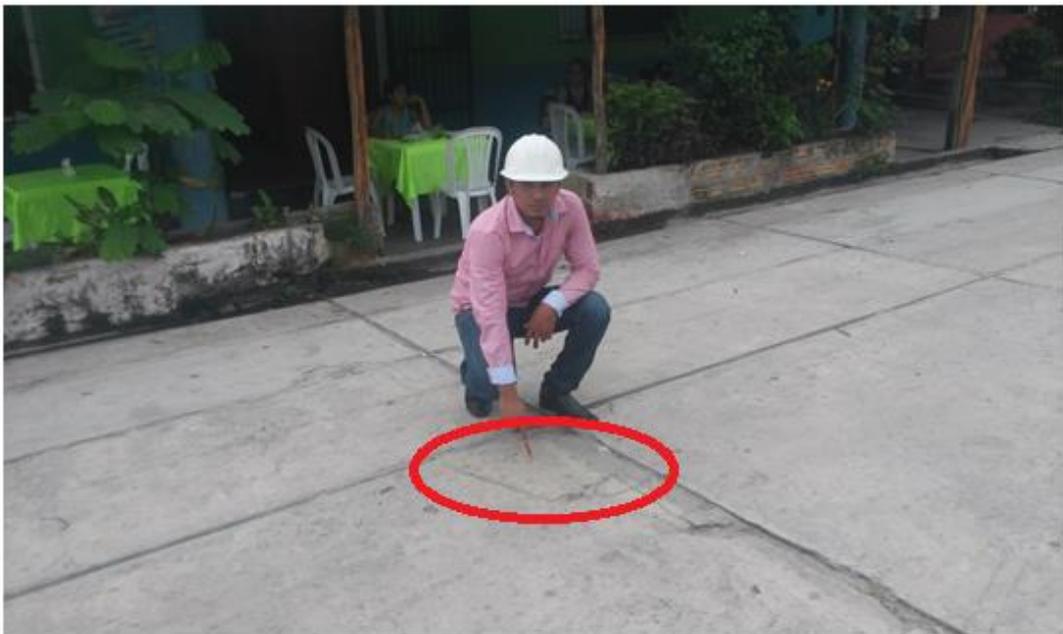
Figura 157. Calle Piura cuadra 1, se observa grieta de esquina de severidad media.

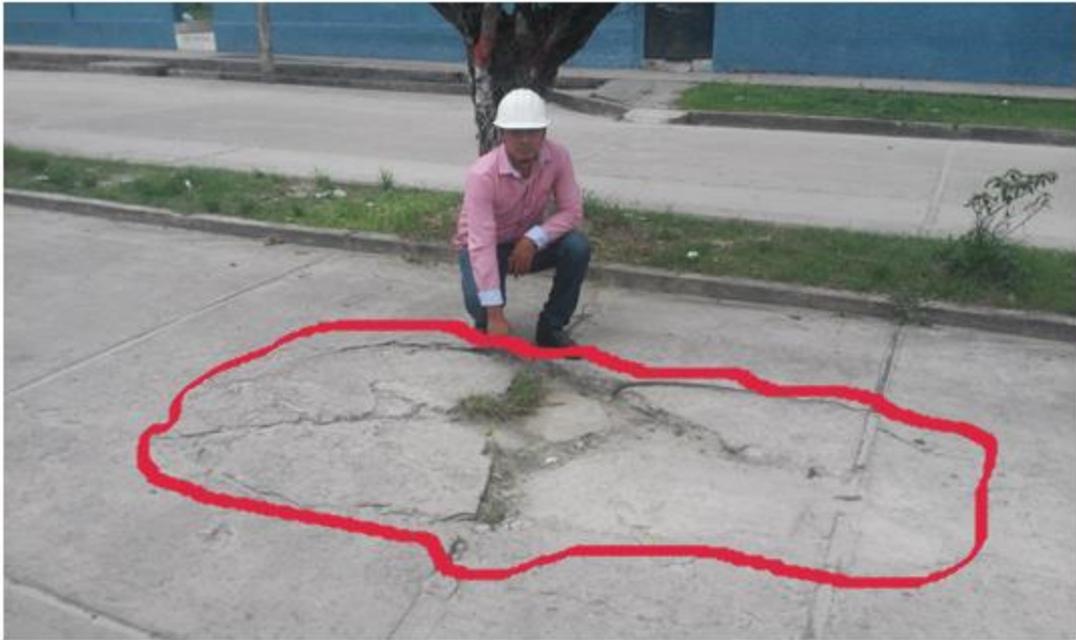
Figura 158. Calle, Piura cuadra 1, se observa Desconchamiento de severidad alta.

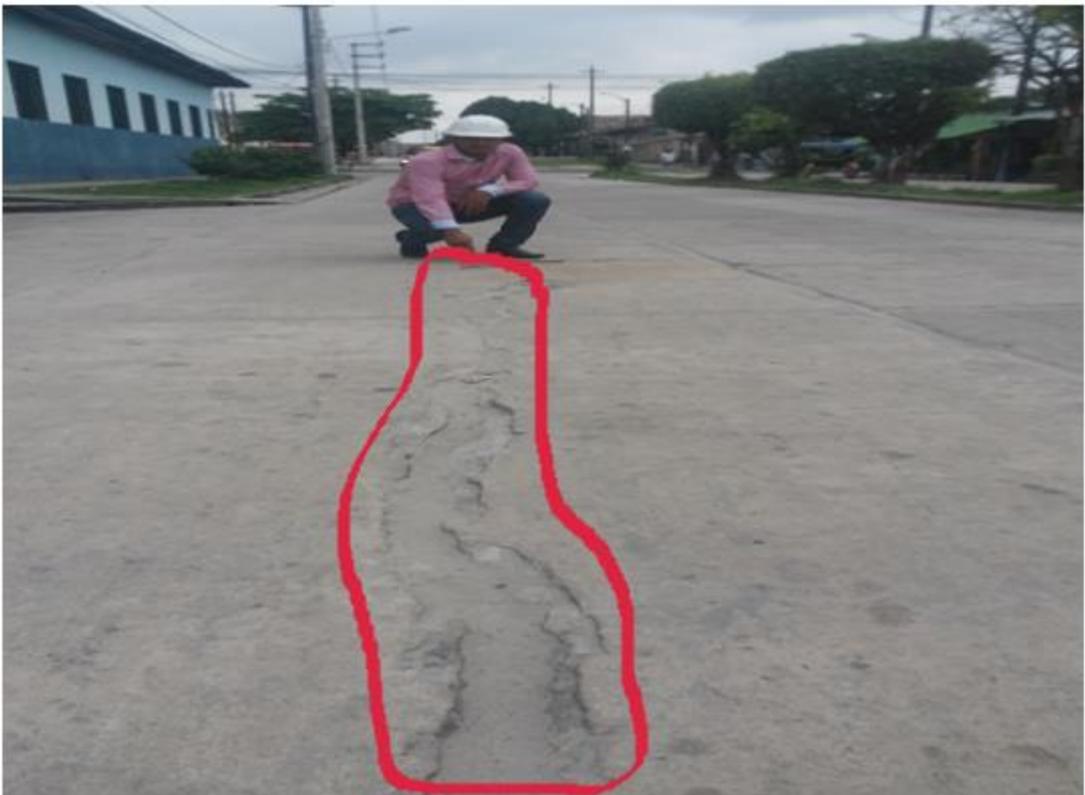
Figura 161. Calle, Piura cuadra 1, se observa Grieta lineal de alta severidad.

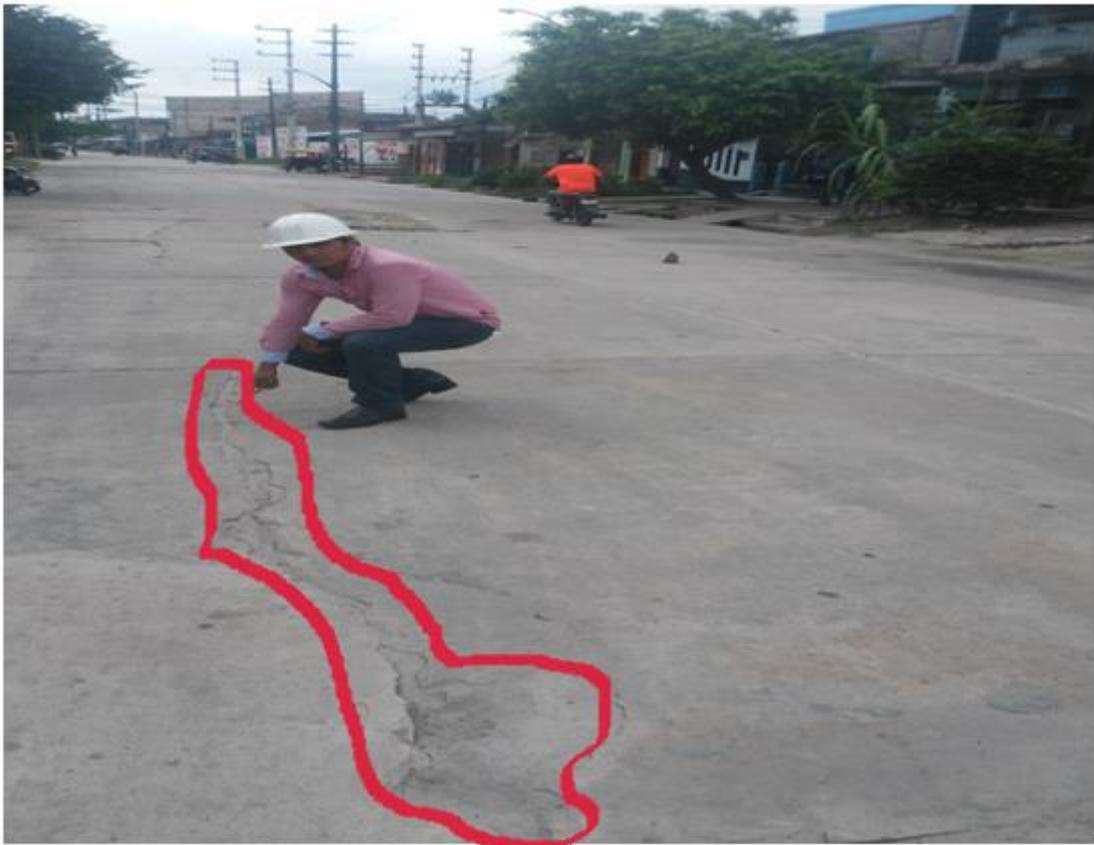
Figura 163. Calle, Piura cuadra 2, se observa Grieta lineal de severidad alta.

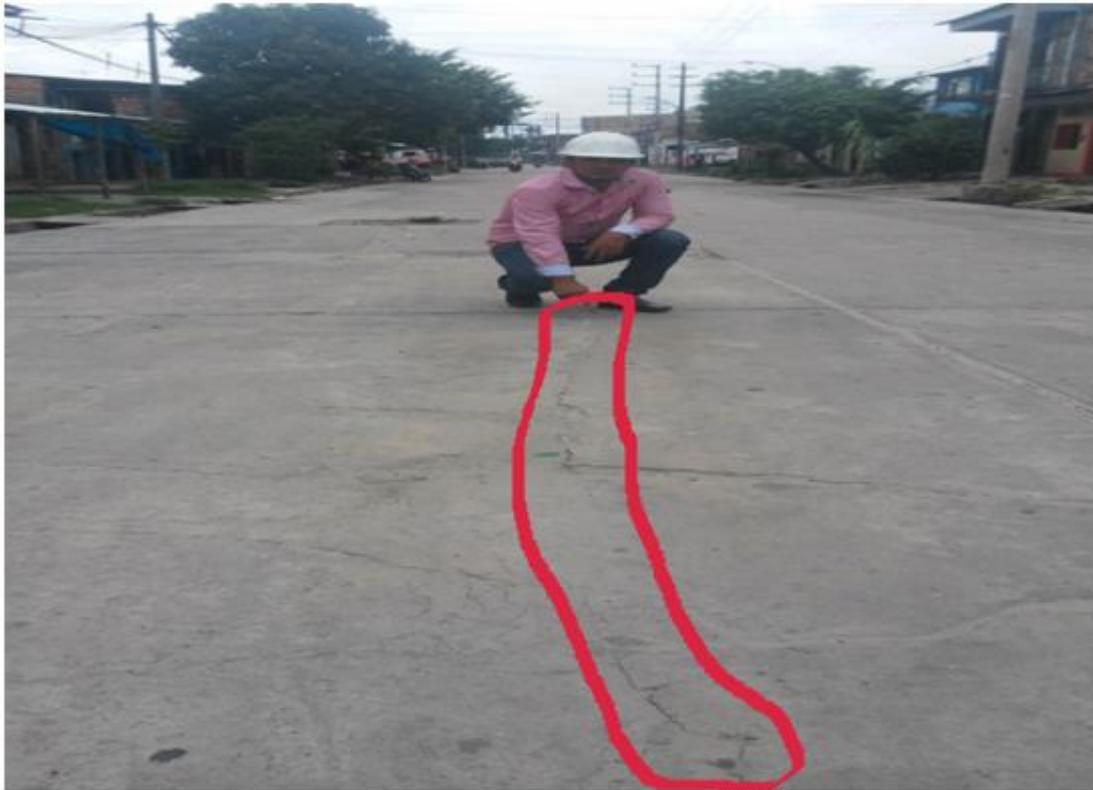
Figura 164. Calle, Piura cuadra 2, se observa Grieta lineal de severidad media.

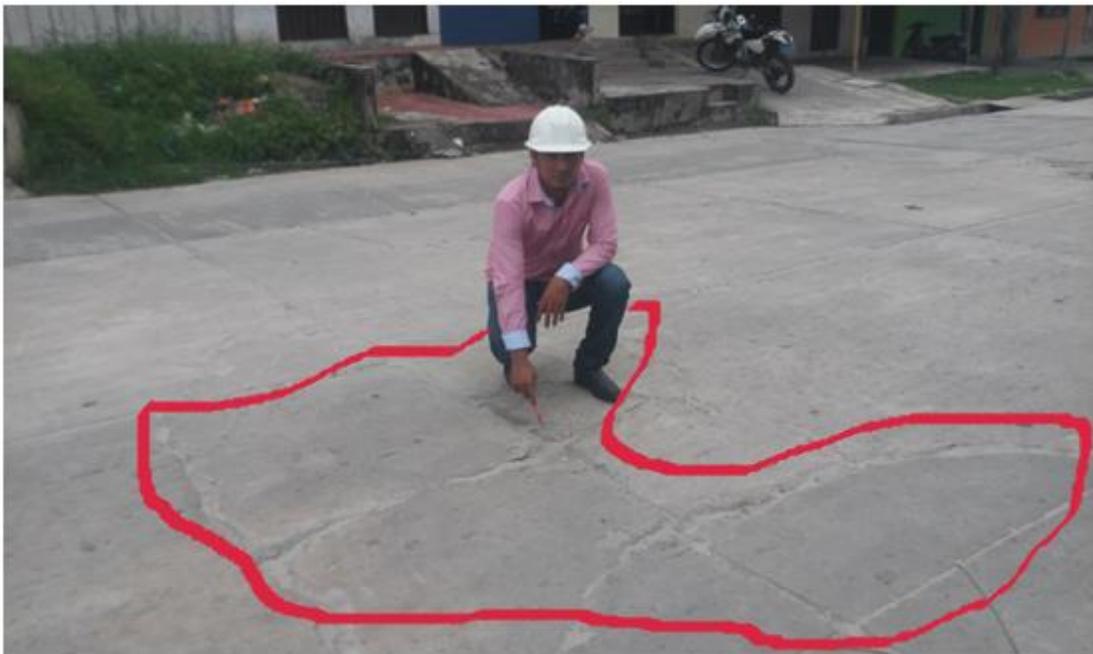
Figura 165. Calle, Piura cuadra 2, se observa Grieta de esquina de severidad media.

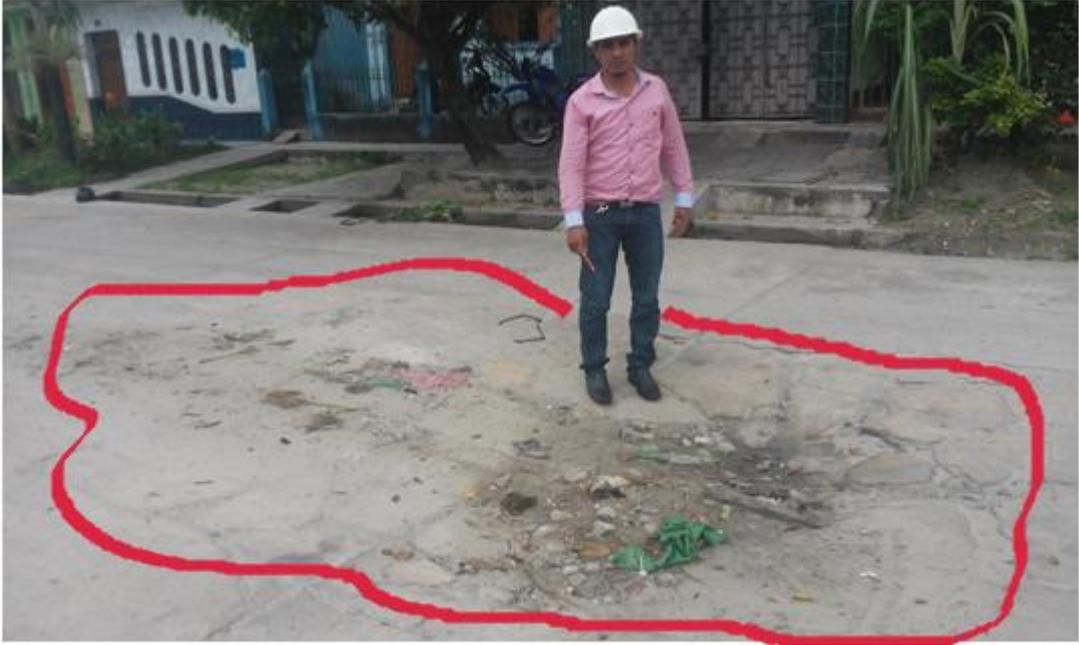
Figura 166. Calle, Piura cuadra 2, se observa Punzonamiento de alta severidad.

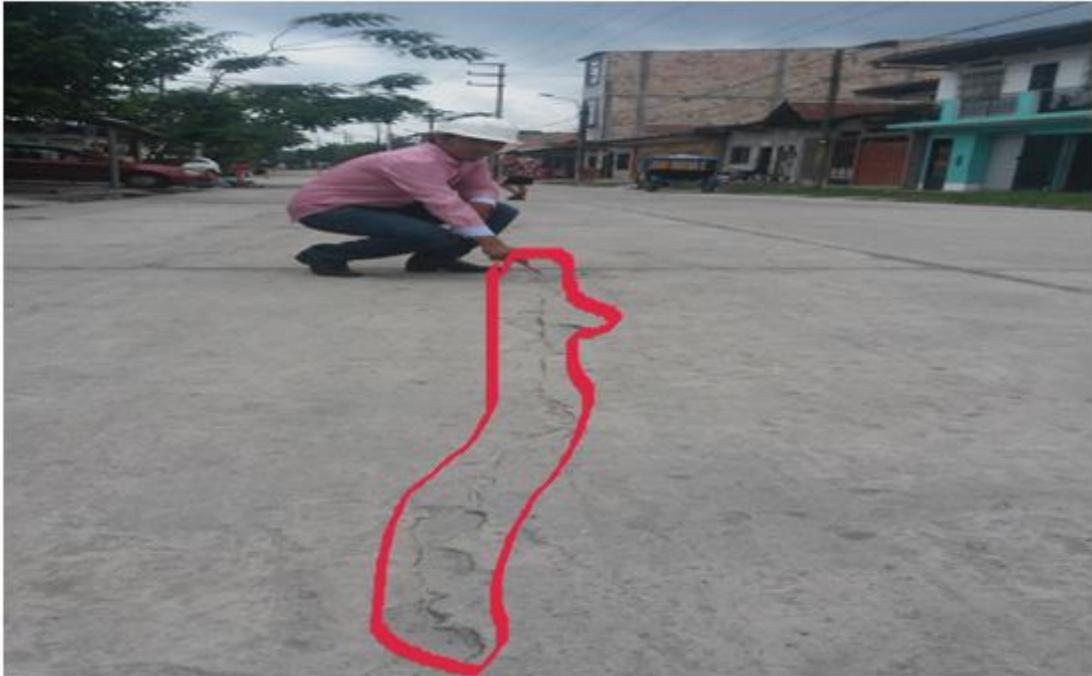
Figura 171. Calle, Piura cuadra 3, se observa Grieta lineal de severidad media.

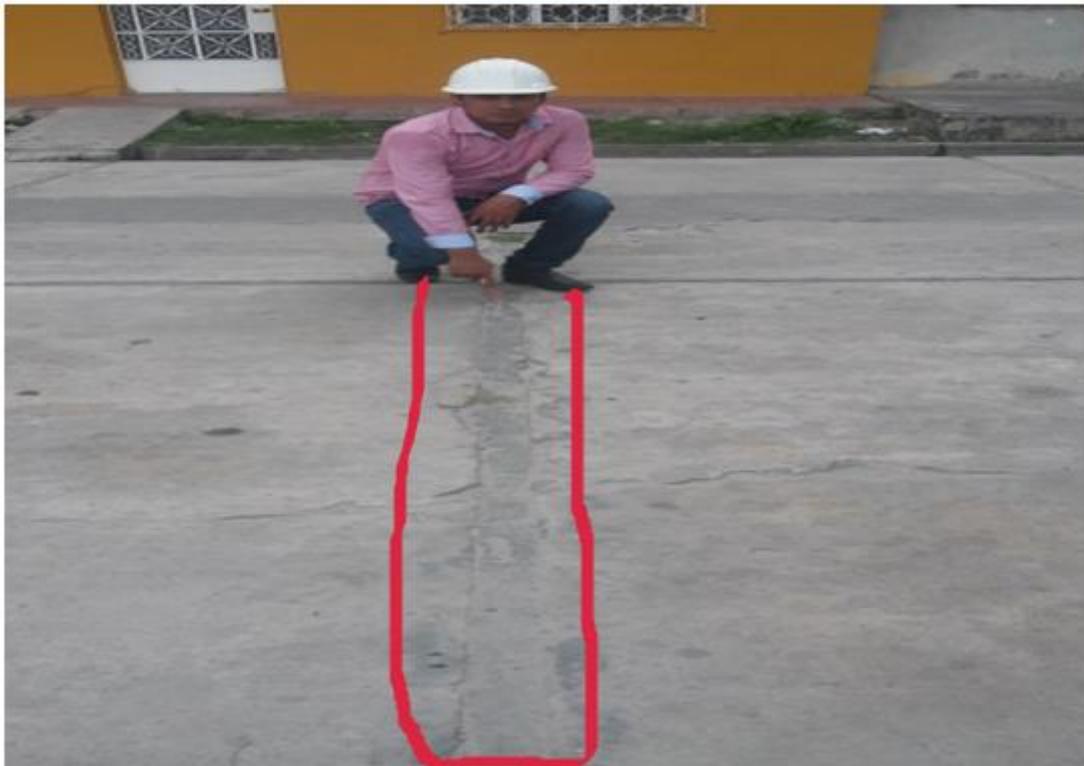
Figura 172. Calle, Piura cuadra 3, se observa Desacascaramiento de junta de severidad media.

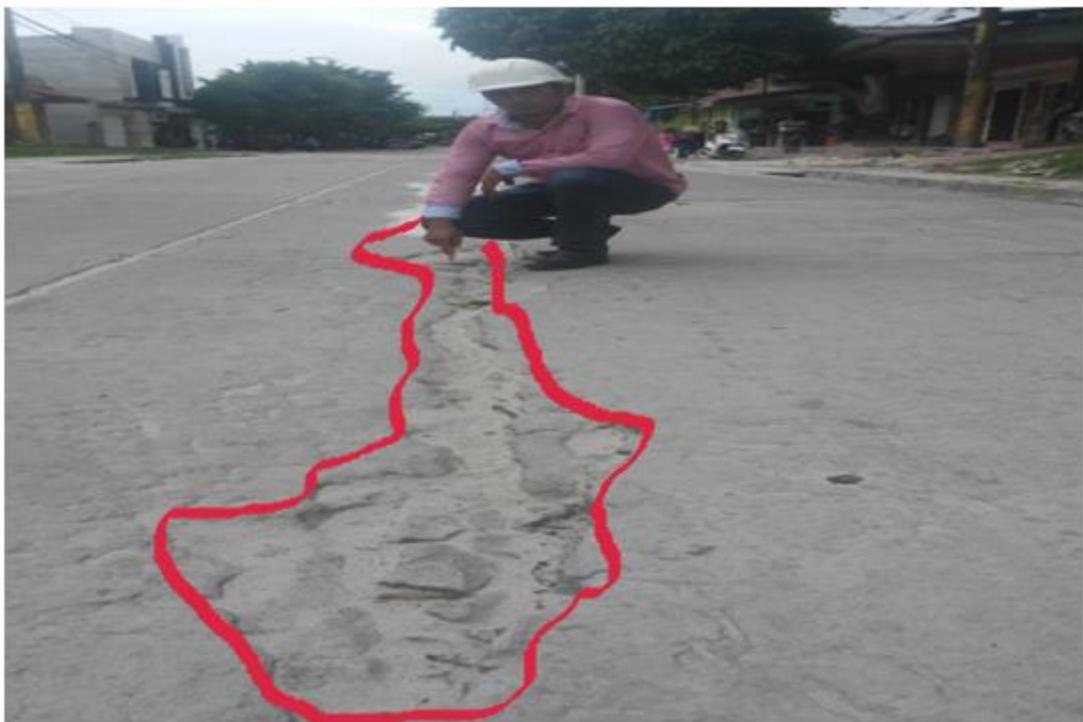
Figura 178. Calle, Piura cuadra 4, se observa Grieta lineal de alta severidad.

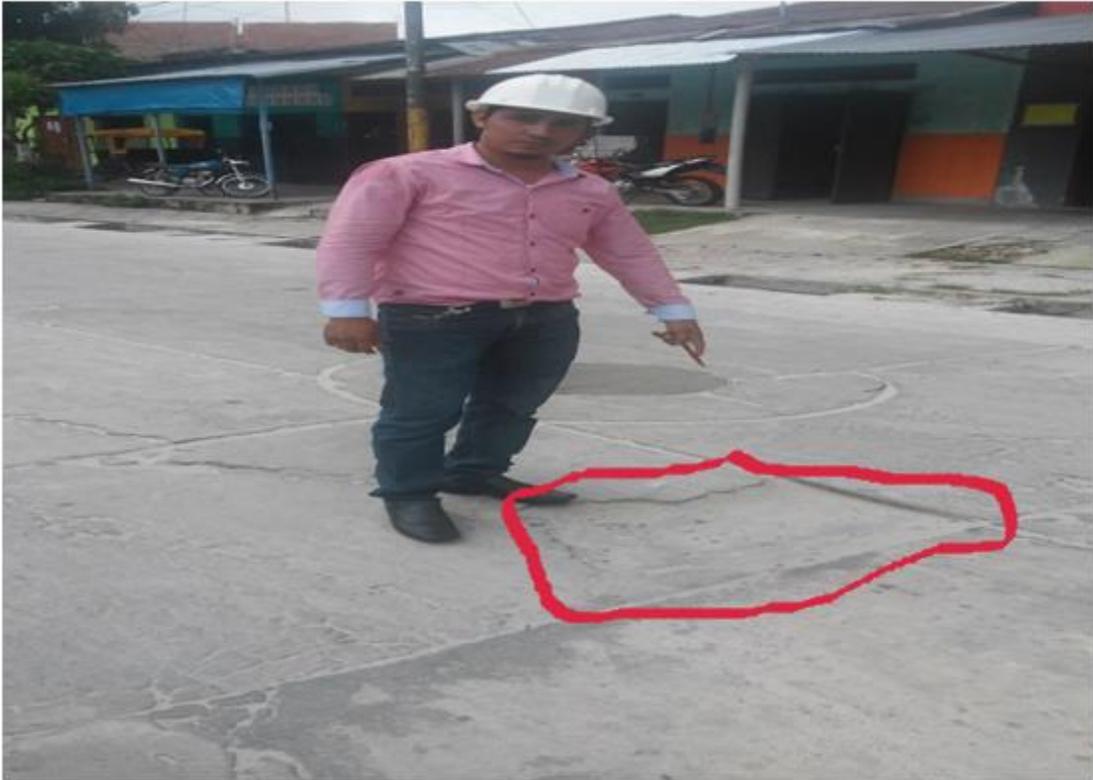
Figura 179. Calle, Piura cuadra 4, se observa Grieta de esquina de alta severidad.

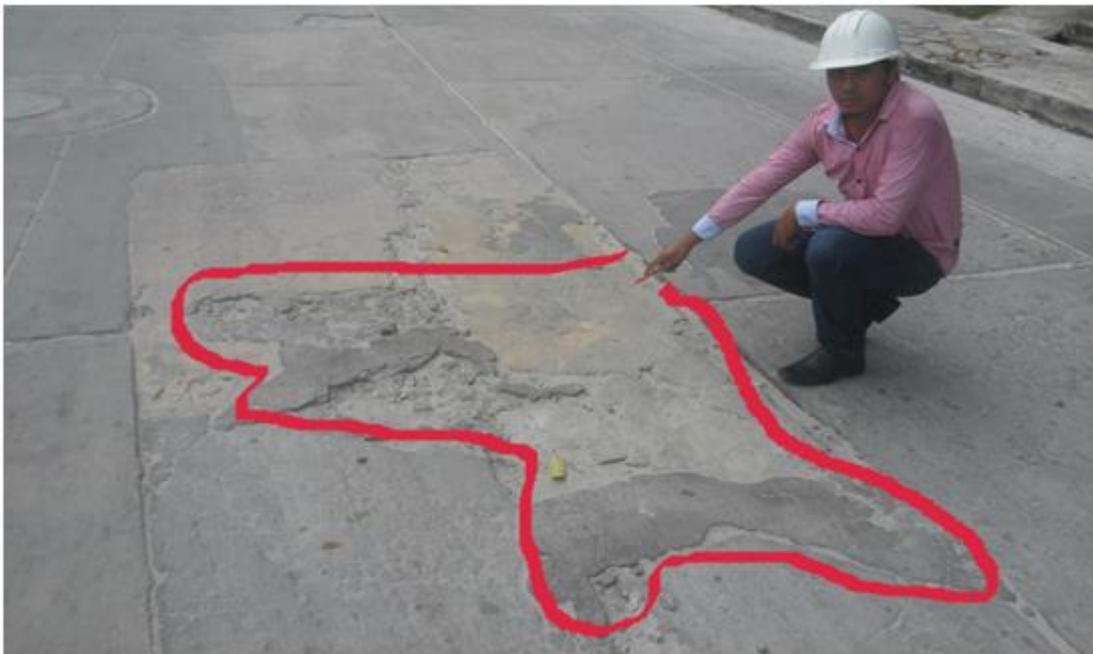
Figura 180. Calle, Piura cuadra 4, se observa Desconchamiento de baja severidad.

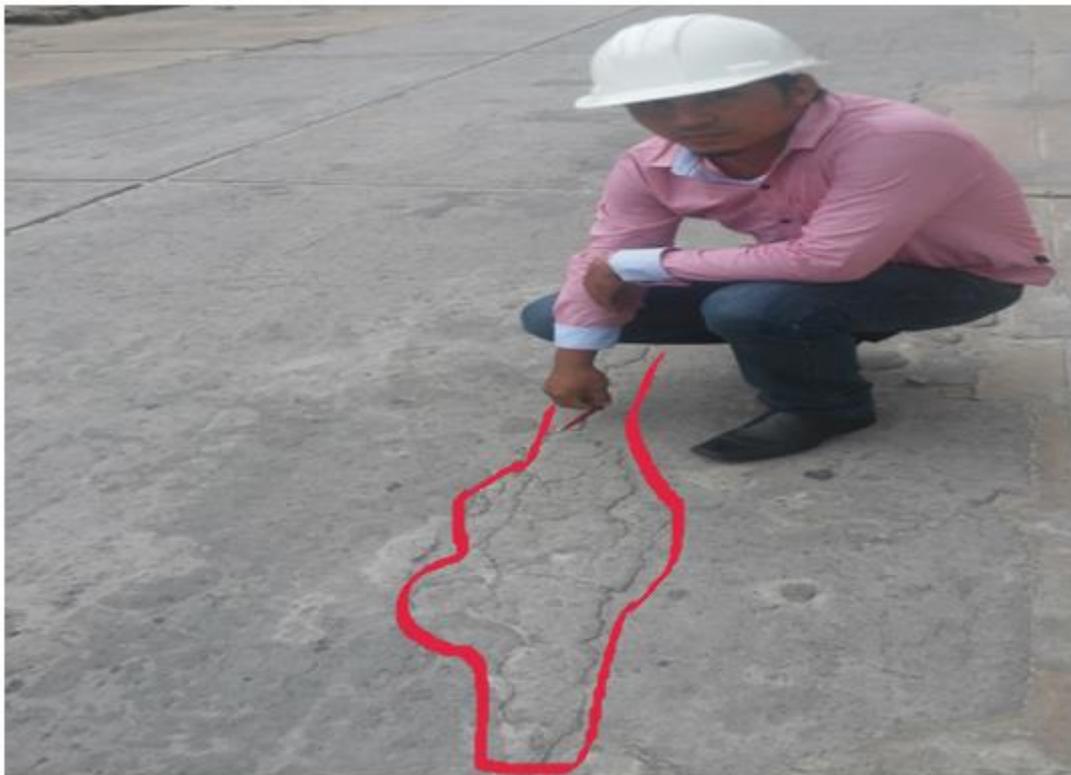
Figura 188. Calle, Piura cuadra 6, se observa Grieta lineal de severidad media.

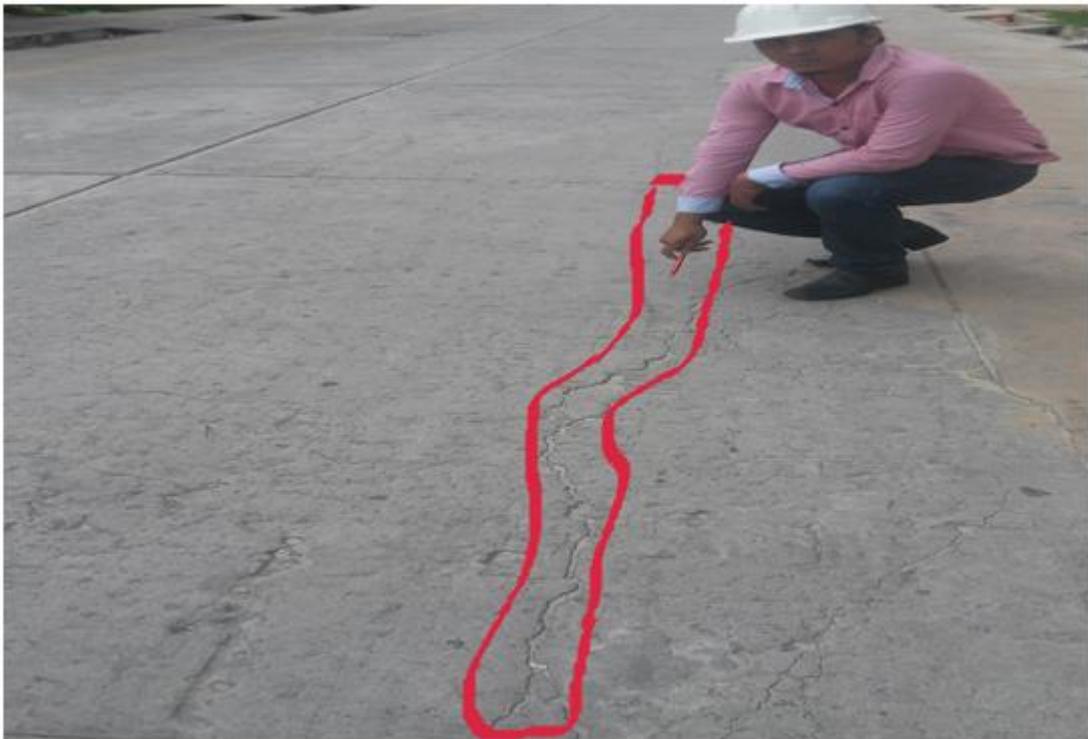
Figura 189. Calle, Piura cuadra 6, se observa Grieta lineal de baja severidad.

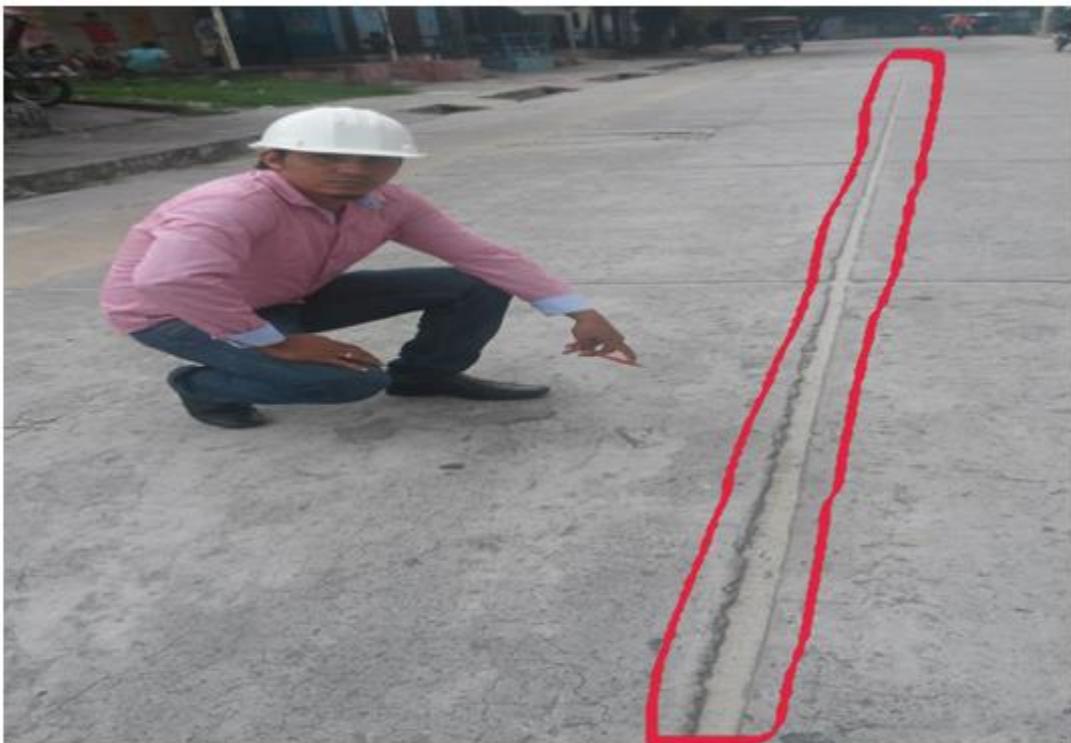
Figura 190. Calle, Piura cuadra 6, se observa Descascaramiento de junta de baja severidad
