**UNIVERSIDAD CATÓLICA LOS ÁNGELES DE
CHIMBOTE**

Determinación y Evaluación de las patologías del concreto del canal de
Pashpa de las progresivas 6+000 al 7+000 en el distrito de Tarica,
Provincia de Huaraz, departamento de Ancash – 2018

Tesis para optar el título de:

Bach. Efraín Roger Paucar Loli

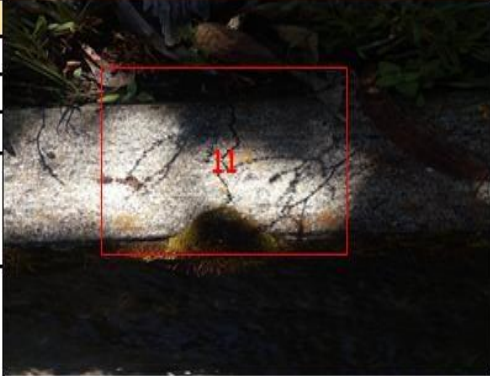
DATOS DE MUESTRA 1- PAÑO 3						FOTOGRAFIA	
AREA (M2)	3.6	MARGEN DERECHO-LADO A

AREA AFECTADA	1.08	PATOLOGIAS TIPO	11				
AREA NO AFECTADA	2.52	N/SEVERIDAD	2				
% DE DAÑO	30%	SEVERIDAD		MODERADO			
% SIN PATOLOGIA	70%						
AREA (M2)	4	MARGEN DERECHO-LADO B

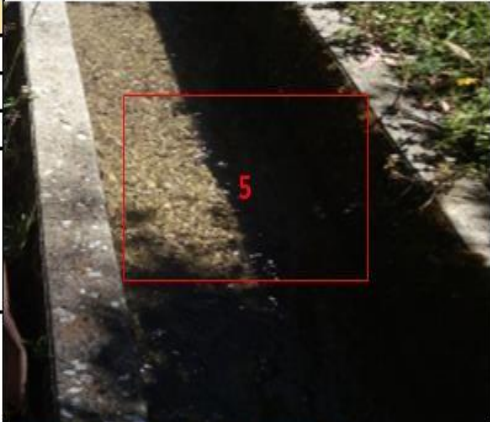
AREA AFECTADA	1.6	PATOLOGIAS TIPO	5				
AREA NO AFECTADA	2.4	N/SEVERIDAD	1				
% DE DAÑO	40%	SEVERIDAD		LEVE			
% SIN PATOLOGIA	60%						
AREA (M2)	3.6	MARGEN DERECHO-LADO C

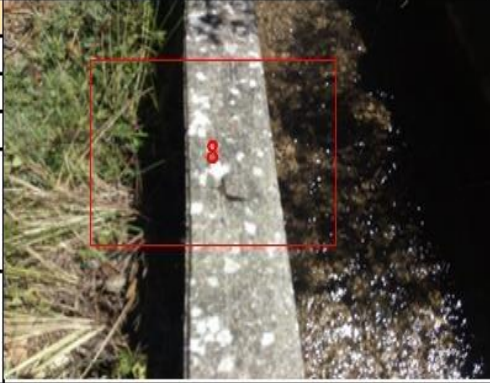
AREA AFECTADA	0.54	PATOLOGIAS TIPO	8				
AREA NO AFECTADA	3.06	N/SEVERIDAD	1				
% DE DAÑO	15%	SEVERIDAD		LEVE			
% SIN PATOLOGIA	85%						
AREA AFECTADA	3.22						
AREA NO AFECTADA	7.98						
% DE DAÑO	28%						
% SIN PATOLOGIA	72%						
NIVEL DE SEVERIDAD	1

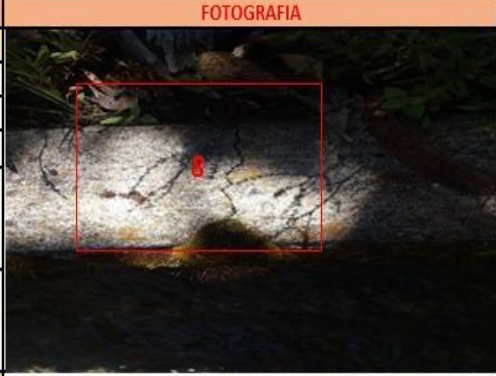
DATOS DE MUESTRA 1- PAÑO 6						FOTOGRAFIA
AREA (M2)	3.6		MARGEN DERECHO-LADO A

AREA AFECTADA	0.9		PATOLOGIAS TIPO	8		
AREA NO AFECTADA	2.7		N/SEVERIDAD	1		
% DE DAÑO	25%		SEVERIDAD		LEVE	
% SIN PATOLOGIA	75%					
AREA (M2)	4		MARGEN DERECHO-LADO B

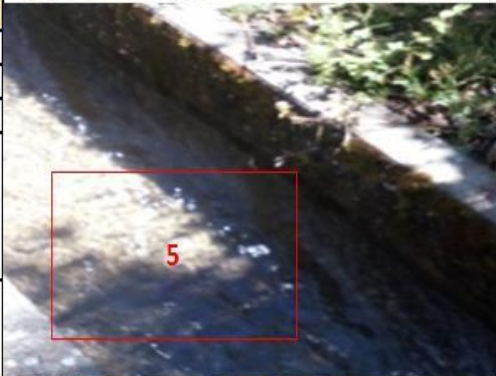
AREA AFECTADA	1.8		PATOLOGIAS TIPO	5		
AREA NO AFECTADA	2.2		N/SEVERIDAD	1		
% DE DAÑO	45%		SEVERIDAD		LEVE	
% SIN PATOLOGIA	55%					
AREA (M2)	3.6		MARGEN DERECHO-LADO C

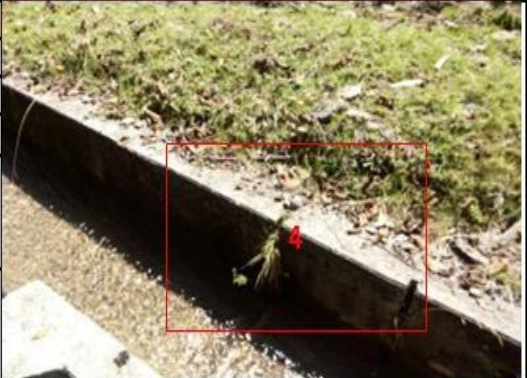
DATOS DE MUESTRA 1- PAÑO 7					FOTOGRAFIA		
AREA (M2)	3.6		MARGEN DERECHO-LADO A

AREA AFECTADA	0.72		PATOLOGIAS TIPO	4			
AREA NO AFECTADA	2.88		N/SEVERIDAD	1			
% DE DAÑO	20%		SEVERIDAD				LEVE
% SIN PATOLOGIA	80%

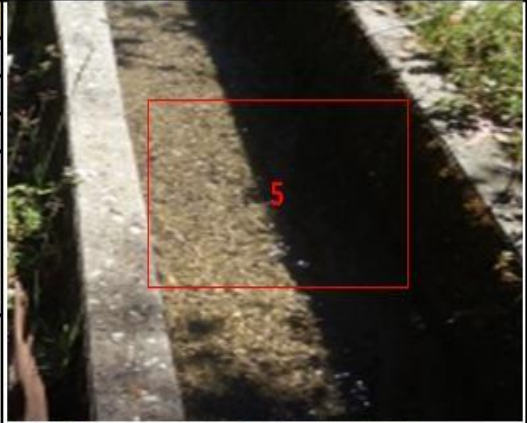
AREA (M2)	4		MARGEN DERECHO-LADO B				
AREA AFECTADA	1.92		PATOLOGIAS TIPO	5			
AREA NO AFECTADA	2.08		N/SEVERIDAD	2			
% DE DAÑO	48%		SEVERIDAD				MODER
% SIN PATOLOGIA	52%

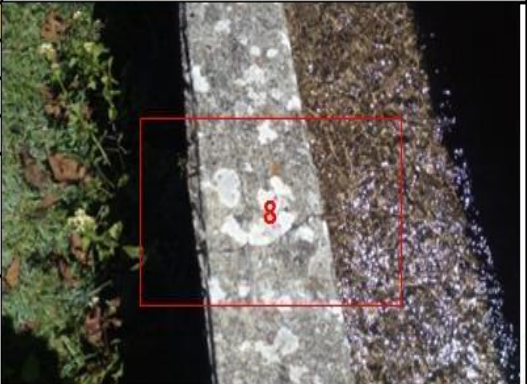
AREA (M2)	3.6		MARGEN DERECHO-LADO C				
AREA AFECTADA	1.152		PATOLOGIAS TIPO	8			
AREA NO AFECTADA	2.448		N/SEVERIDAD	1			
% DE DAÑO	32%		SEVERIDAD				LEVE
% SIN PATOLOGIA	68%

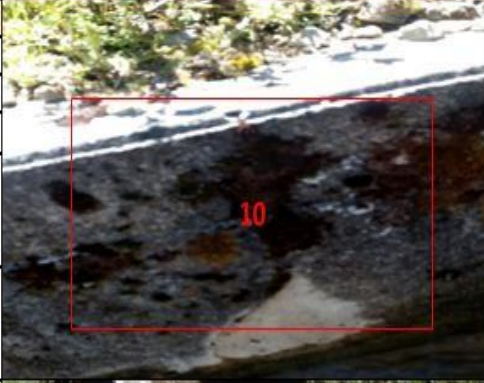
DATOS DE MUESTRA 1- PAÑO 8					FOTOGRAFIA
AREA (M2)	3.6	MARGEN DERECHO-LADO A

AREA AFECTADA	1.22	PATOLOGIAS TIPO	10		
AREA NO AFECTADA	2.38	N/SEVERIDAD	2		
% DE DAÑO	34%	SEVERIDAD		MODERADO	
% SIN PATOLOGIA	66%				
AREA (M2)	4	MARGEN DERECHO-LADO B

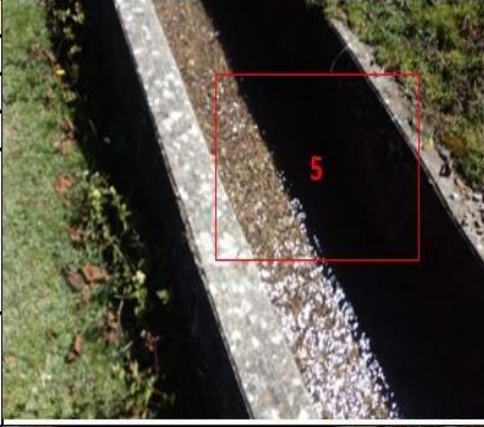
AREA AFECTADA	2.24	PATOLOGIAS TIPO	5		
AREA NO AFECTADA	1.76	N/SEVERIDAD	1		
% DE DAÑO	56%	SEVERIDAD		LEVE	
% SIN PATOLOGIA	44%				
AREA (M2)	3.6	MARGEN DERECHO-LADO C

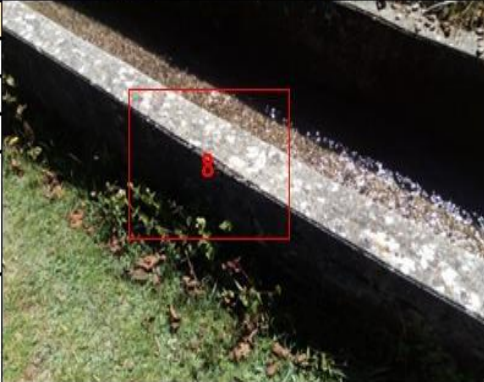
AREA AFECTADA	0.58	PATOLOGIAS TIPO	8		
AREA NO AFECTADA	3.02	N/SEVERIDAD	1		
% DE DAÑO	16%	SEVERIDAD		LEVE	
% SIN PATOLOGIA	84%

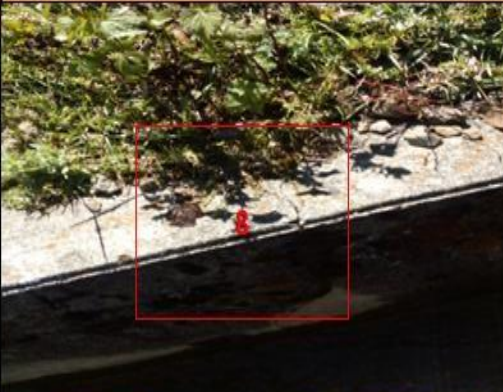
DATOS DE MUESTRA 1- PAÑO 9						FOTOGRAFIA
AREA (M2)	3.6		MARGEN DERECHO-LADO A

AREA AFECTADA	0.72		PATOLOGIAS TIPO	8		
AREA NO AFECTADA	2.88		N/SEVERIDAD	1		
% DE DAÑO	20%		SEVERIDAD			
% SIN PATOLOGIA	80%					
AREA (M2)	4		MARGEN DERECHO-LADO B

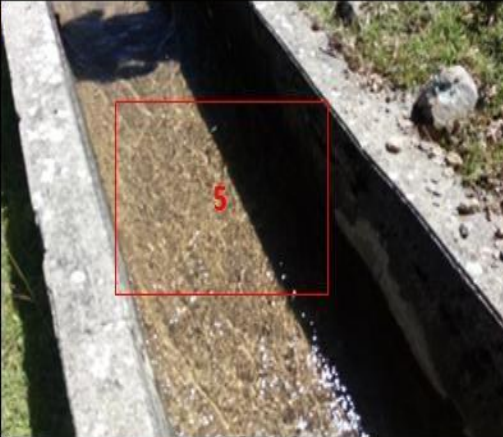
AREA AFECTADA	1.4		PATOLOGIAS TIPO	5		
AREA NO AFECTADA	2.6		N/SEVERIDAD	1		
% DE DAÑO	35%		SEVERIDAD			
% SIN PATOLOGIA	65%					
AREA (M2)	3.6		MARGEN DERECHO-LADO C

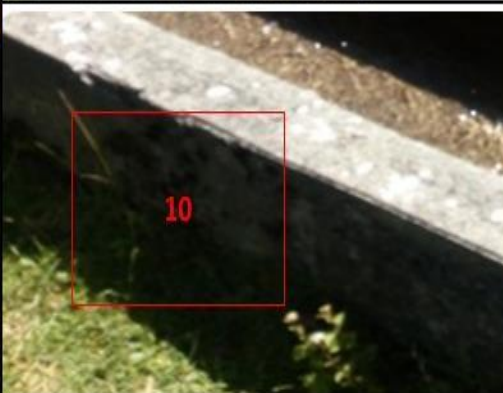
AREA AFECTADA	0.65		PATOLOGIAS TIPO	10		
AREA NO AFECTADA	2.95		N/SEVERIDAD	1		
% DE DAÑO	18%		SEVERIDAD			
% SIN PATOLOGIA	82%

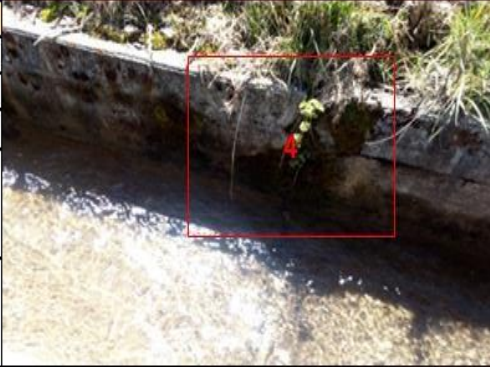
DATOS DE MUESTRA 1- PAÑO 11					FOTOGRAFIA				
AREA (M2)	3.6	MARGEN DERECHO-LADO A

AREA AFECTADA	1.62	PATOLOGIAS TIPO					4		
AREA NO AFECTADA	1.98	N/SEVERIDAD					2		
% DE DAÑO	45%	SEVERIDAD					MODERADO		
% SIN PATOLOGIA	55%

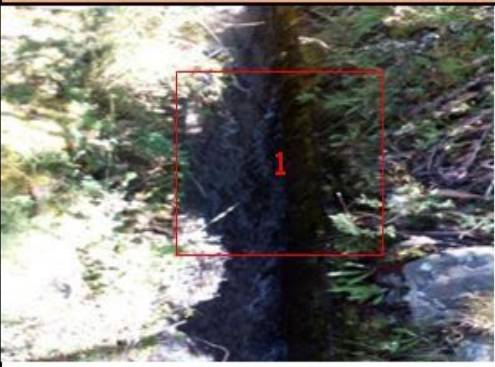
DATOS DE MUESTRA 1- PAÑO 13						FOTOGRAFIA					
AREA (M2)	3.6		MARGEN DERECHO-LADO A			SEVERO	SEVERO	1

AREA AFECTADA	2.45		PATOLOGIAS TIPO		1						
AREA NO AFECTADA	1.15		N/SEVERIDAD		3						
% DE DAÑO	68%		SEVERIDAD								
% SIN PATOLOGIA	32%										
AREA (M2)	4		MARGEN DERECHO-LADO B			SEVERO	SEVERO	4

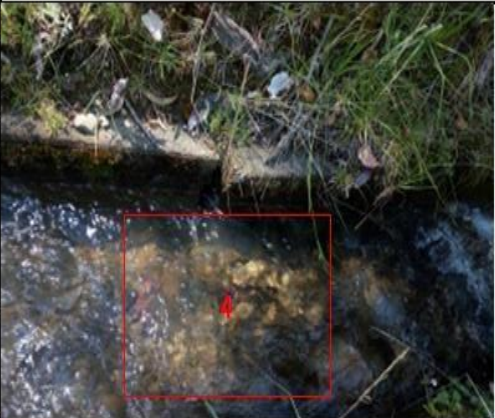
AREA AFECTADA	2.24		PATOLOGIAS TIPO		4						
AREA NO AFECTADA	1.76		N/SEVERIDAD		3						
% DE DAÑO	56%		SEVERIDAD								
% SIN PATOLOGIA	44%										
AREA (M2)	3.6		MARGEN DERECHO-LADO C			MODERADO	MODERADO	7

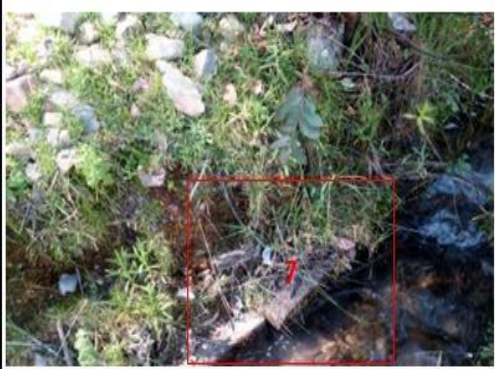
AREA AFECTADA	1.19		PATOLOGIAS TIPO		7						
AREA NO AFECTADA	2.41		N/SEVERIDAD		2						
% DE DAÑO	33%		SEVERIDAD								
% SIN PATOLOGIA	67%

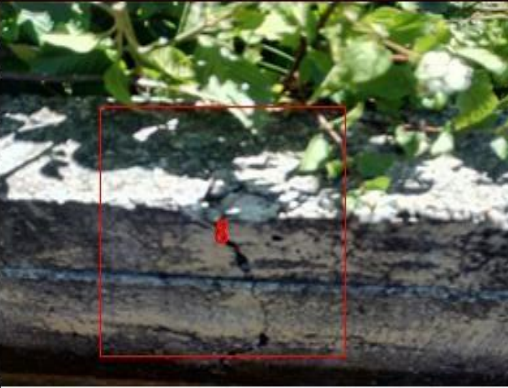
DATOS DE MUESTRA 1- PAÑO 15						FOTOGRAFIA	
AREA (M2)	3.6	MARGEN DERECHO-LADO A

AREA AFECTADA	1.62	PATOLOGIAS TIPO	8				
AREA NO AFECTADA	1.98	N/SEVERIDAD	3				
% DE DAÑO	45%	SEVERIDAD		SEVERO			
% SIN PATOLOGIA	55%						
AREA (M2)	4	MARGEN DERECHO-LADO B

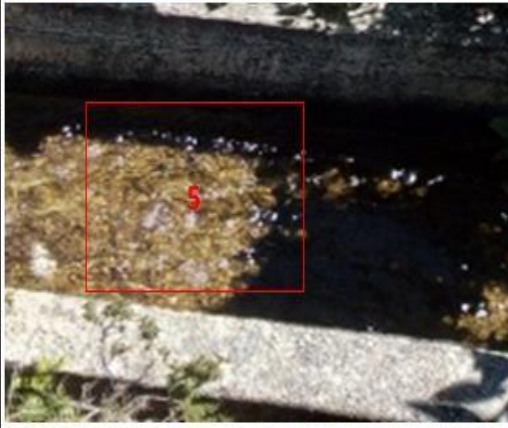
AREA AFECTADA	2.72	PATOLOGIAS TIPO	5				
AREA NO AFECTADA	1.28	N/SEVERIDAD	1				
% DE DAÑO	68%	SEVERIDAD		LEVE			
% SIN PATOLOGIA	32%						
AREA (M2)	3.6	MARGEN DERECHO-LADO C

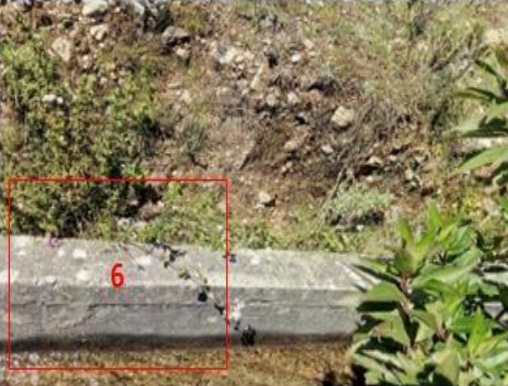
AREA AFECTADA	1.55	PATOLOGIAS TIPO	6				
AREA NO AFECTADA	2.05	N/SEVERIDAD	1				
% DE DAÑO	43%	SEVERIDAD		LEVE			
% SIN PATOLOGIA	57%

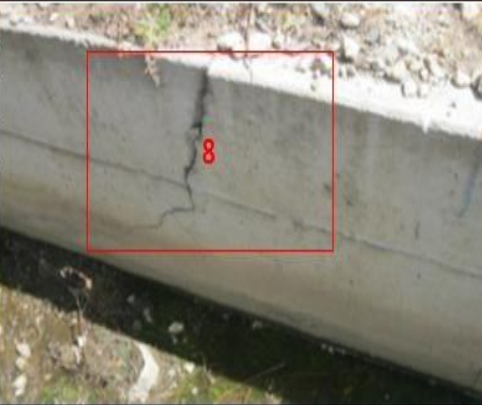
DATOS DE MUESTRA 3- PAÑO 3					FOTOGRAFIA	
AREA (M2)	3.6	MARGEN DERECHO-LADO A

AREA AFECTADA	2.16	PATOLOGIAS TIPO	8			
AREA NO AFECTADA	1.44	N/SEVERIDAD	3			
% DE DAÑO	60%	SEVERIDAD		SEVERO		
% SIN PATOLOGIA	40%					
AREA (M2)	4	MARGEN DERECHO-LADO B

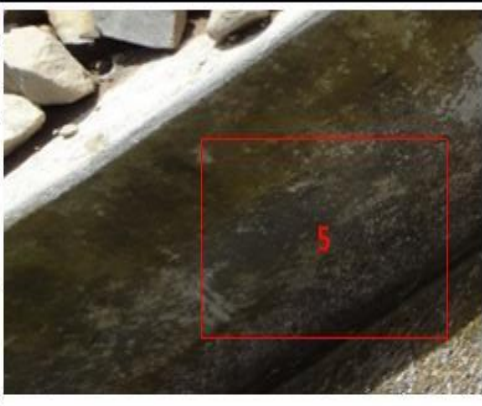
AREA AFECTADA	0.54	PATOLOGIAS TIPO	5			
AREA NO AFECTADA	3.06	N/SEVERIDAD	1			
% DE DAÑO	15%	SEVERIDAD		LEVE		
% SIN PATOLOGIA	85%					
AREA AFECTADA	4.30					
AREA NO AFECTADA	6.90					
% DE DAÑO	38%					
% SIN PATOLOGIA	62%					
NIVEL DE SEVERIDAD	2

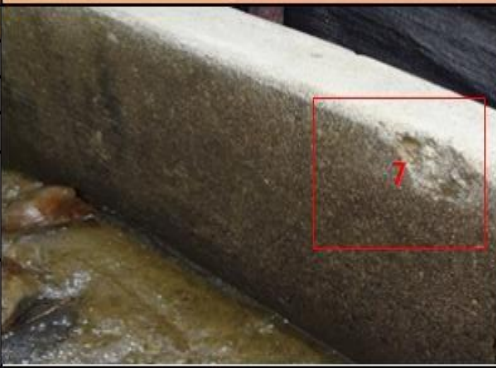
AREA AFECTADA	0.504	PATOLOGIAS TIPO	7			
AREA NO AFECTADA	3.096	N/SEVERIDAD	1			
% DE DAÑO	14%	SEVERIDAD		LEVE		
% SIN PATOLOGIA	86%

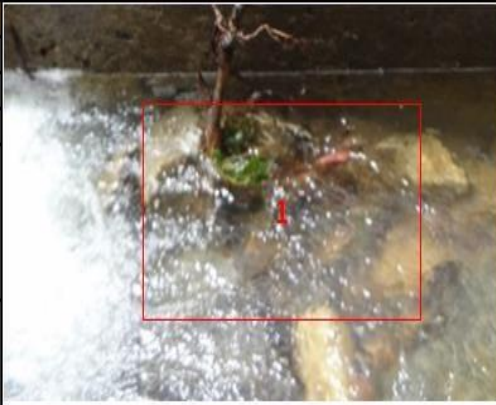
AREA (M2)	4	MARGEN DERECHO-LADO B				
AREA AFECTADA	3.12	PATOLOGIAS TIPO	1			
AREA NO AFECTADA	0.88	N/SEVERIDAD	3			
% DE DAÑO	78%	SEVERIDAD		MODER		
% SIN PATOLOGIA	22%

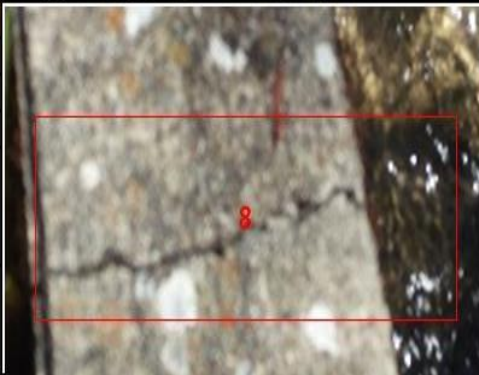
AREA AFECTADA	2.34	PATOLOGIAS TIPO	8		
AREA NO AFECTADA	1.26	N/SEVERIDAD	3		
% DE DAÑO	65%	SEVERIDAD		SEVERO	
% SIN PATOLOGIA	35%

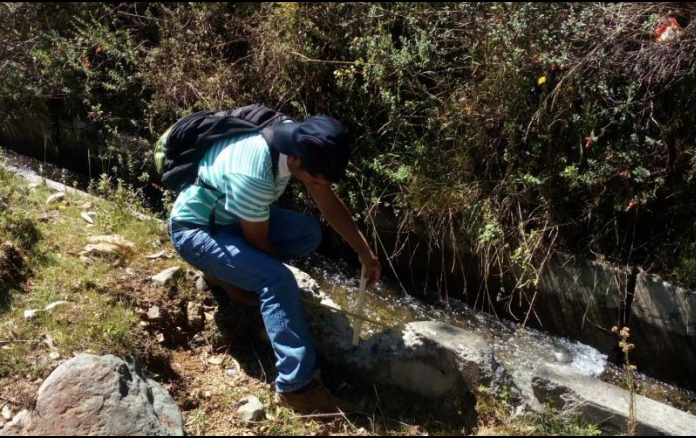
<p>3. MUESTRA N°2, PAÑO 6, SE ENCONTRO EL CANAL EN ESTADO DE DETERIORO EVIDENTE.</p>

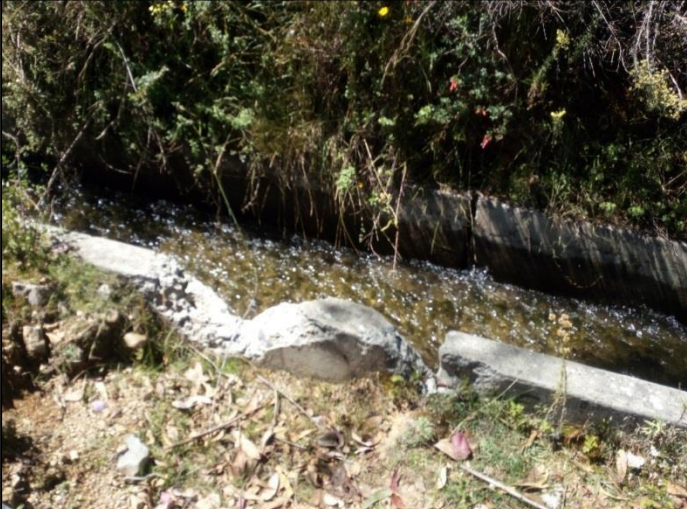
<p>4. MUESTRA N°3, PAÑO 10 SE ENCONTRO ABUNDANTE VEGETACION A LOS LARGO DEL PAÑO.</p>

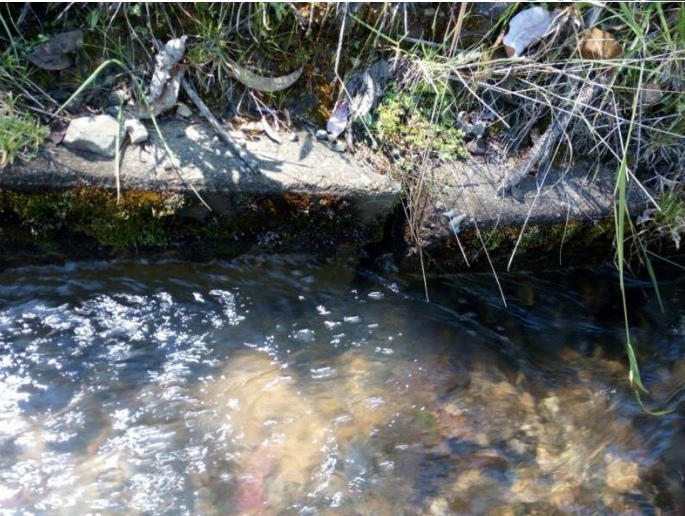
<p>7. MUESTRA N°3, PAÑO 13, TOMA DE MEDICIONES DE ENORME GRIETA EN EL CANAL.</p>

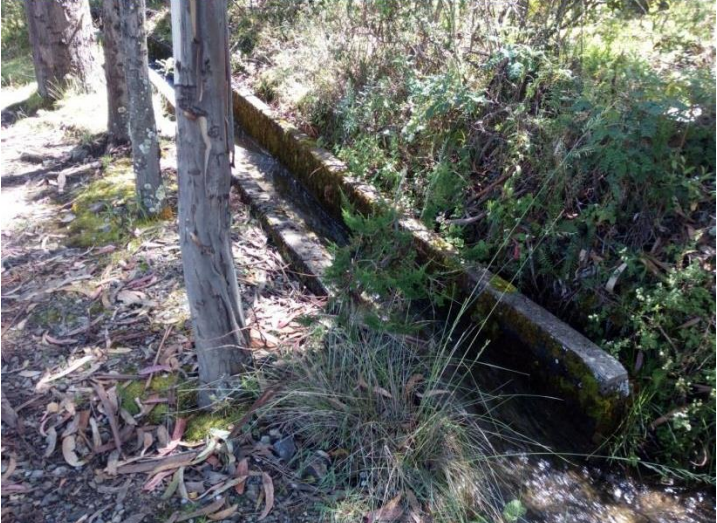
<p>13. MUETRA N°3, PAÑO 6, GRIETA CON ABUNDANTE VEGETACIÓN</p>

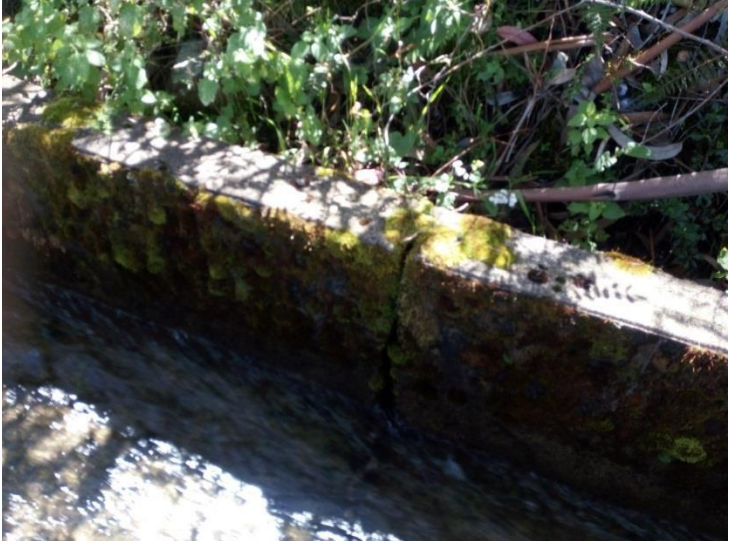
<p>14. MUETRA N°3, PAÑO 8, DESCASCARAMIENT O CON ABUNDANTE VEGETACIÓN</p>
