**UNIVERSIDAD CATÓLICA LOS ÁNGELES CHIMBOTE**

**"EVALUACIÓN Y DETERMINACIÓN DE PATOLOGÍAS EN LAS COLUMNAS DE  
CONCRETO ARMADO DE LOS PABELLONES I Y II DE LA INSTITUCIÓN  
EDUCATIVA "LA UNIÓN"-DISTRITO LA UNIÓN-PROVINCIA PIURA-  
DEPARTAMENTO PIURA."**

**TESIS PARA OPTAR EL TÍTULO PROFESIONAL DE INGENIERA CIVIL**

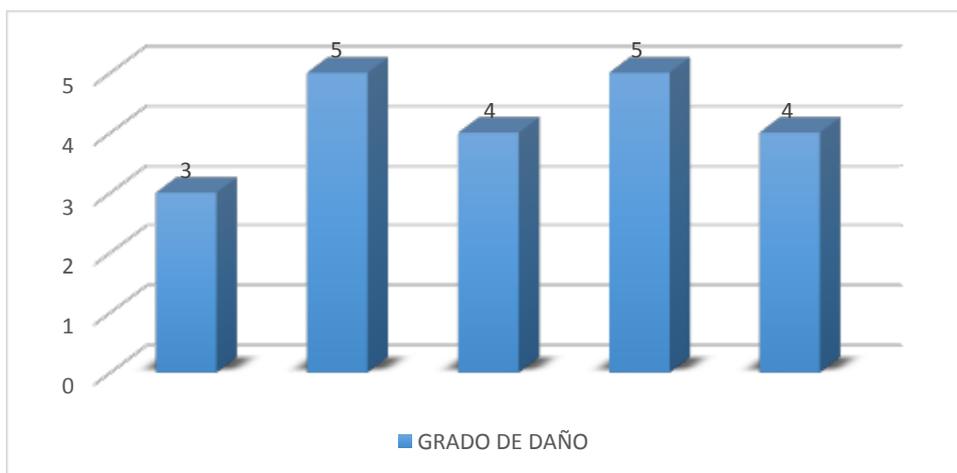
Grafico N° 07: Grado de daño de la columna.

PATOLOGIA	GRADO DE DAÑO
EFLORECENCIA	3
DESPRENDIMIENTO	5
DEFORMACIONES	4
GRIETAS	5
DETERIORO	4

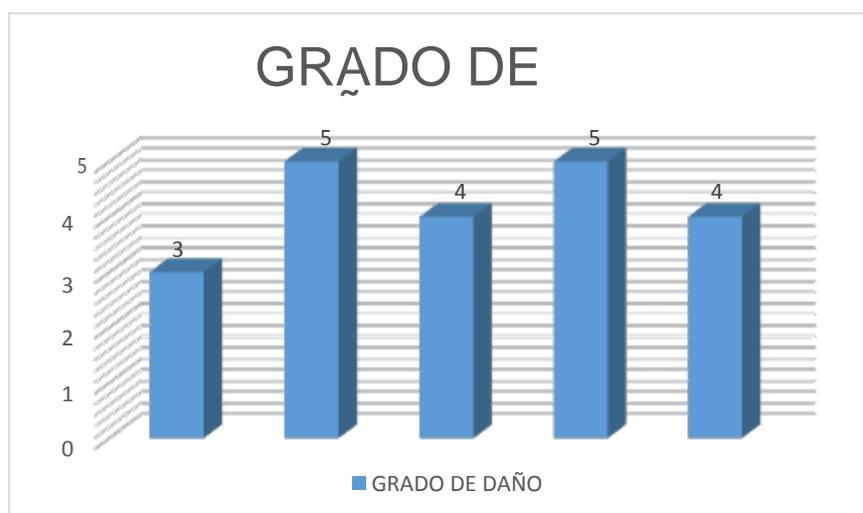
GRAFICO N° 08: Grado de daño de la columna.

PATOLOGIA	GRADO DE DAÑO
EFLORECENCIA	3
DESPRENDIMIENTO	5
DEFORMACIONES	4
GRIETAS	5
DETERIORO	4

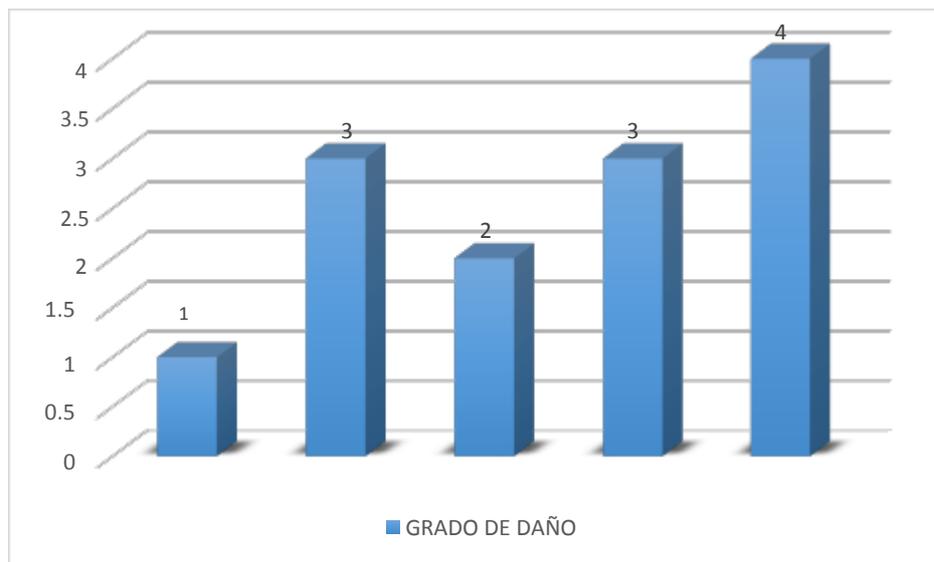
Gráfico N°9: Grado de daño de la columna.

PATOLOGIA	GRADO DE DAÑO
EFLORECENCIA	1
DESPRENDIMIENTO	3
DEFORMACIONES	2
GRIETAS	3
DETERIORO	4

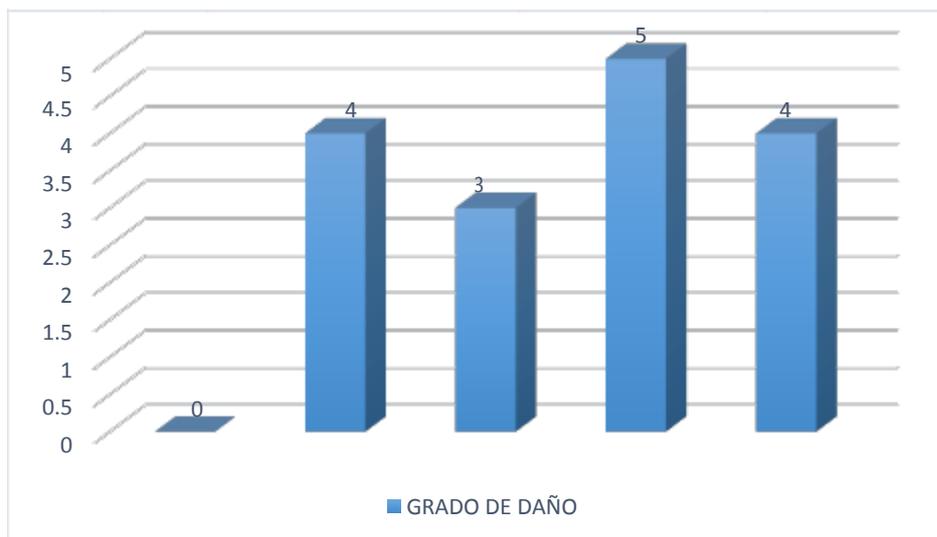
GRAFICO N° 10: Grado de daño de la columna.

PATOLOGIA	GRADO DE DAÑO
EFLORECENCIA	0
DESPRENDIMIENTO	4
DEFORMACIONES	3
GRIETAS	5
DETERIORO	4

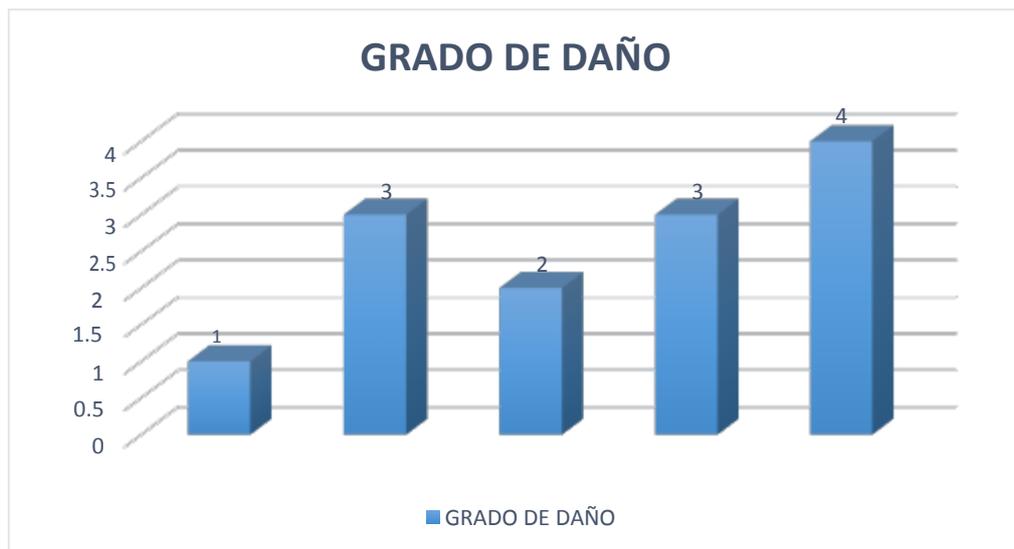
GRAFICO N° 11: Grado de daño de la columna.

PATOLOGIA	GRADO DE DAÑO
EFLORECENCIA	1
DESPRENDIMIENTO	3
DEFORMACIONES	2
GRIETAS	3
DETERIORO	4

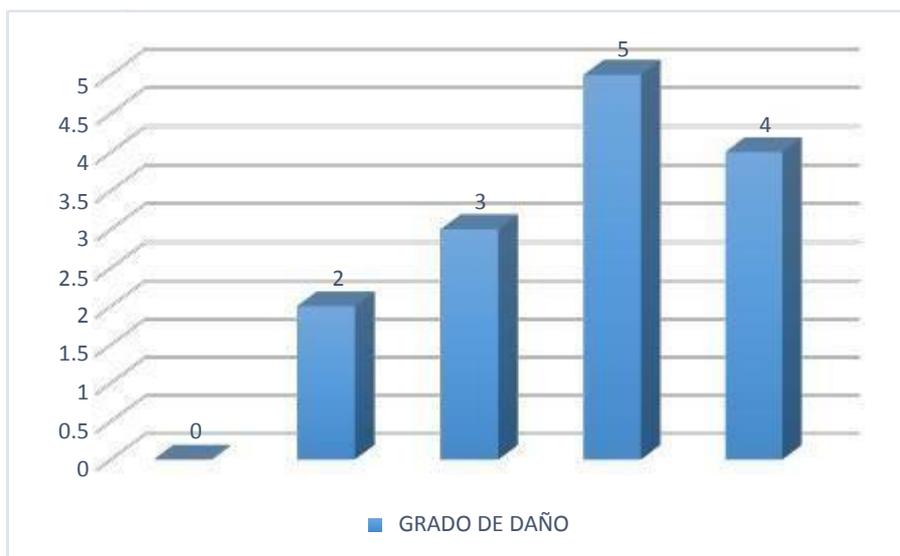
GRAFICO N° 12: Grado de daño de la columna.

PATOLOGIA	GRADO DE DAÑO
EFLORECENCIA	0
DESPRENDIMIENTO	2
DEFORMACIONES	3
GRIETAS	5
DETERIORO	4

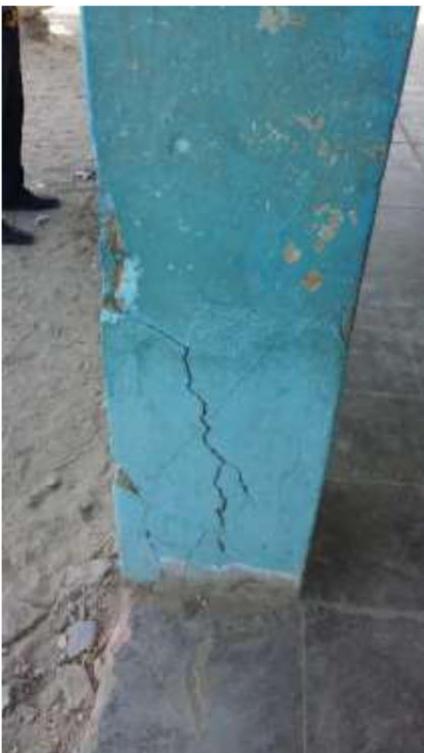
IMAGEN N° 02

Se muestra el detalle de una columna, podemos observar el grado de fisuración que presenta dicha estructura

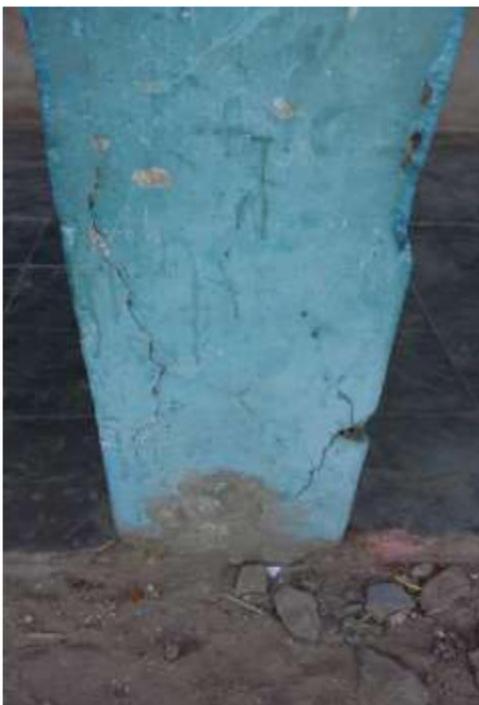
IMAGEN N° 03

En la presente columna podemos observar el descascaramiento del recubrimiento

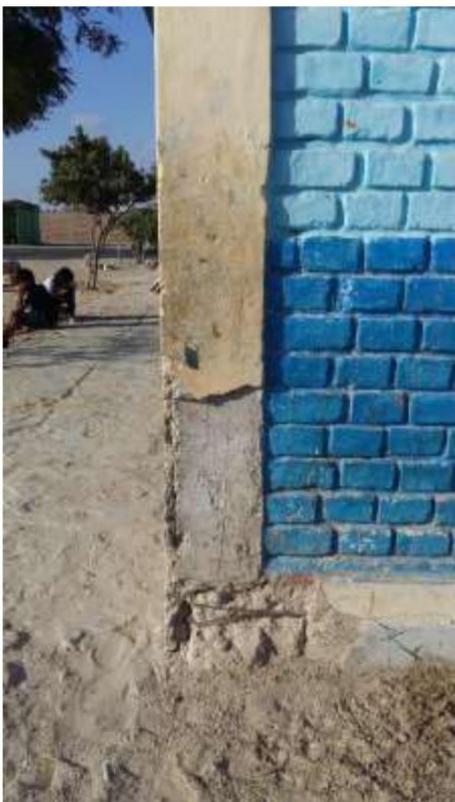
IMAGEN N° 04

La presente imagen muestra el detalle de grieta en la parte inferior de la columna de concreto armado del pabellón II de dicha institución educativa.

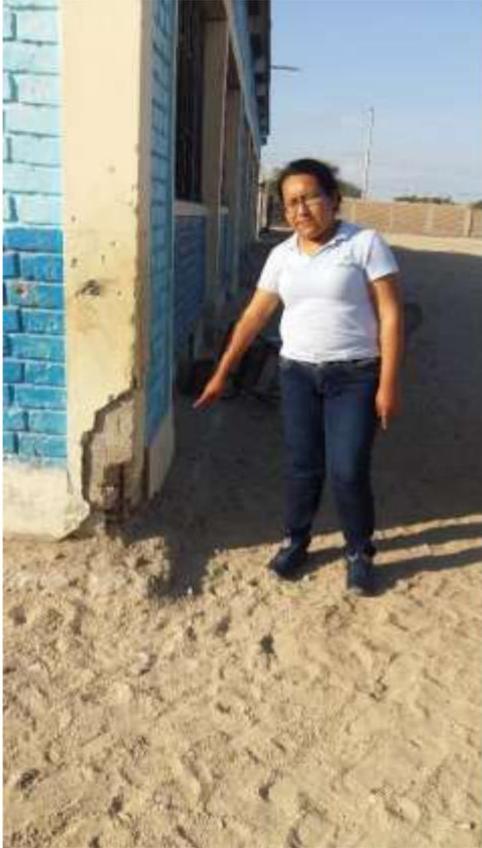
IMAGEN Nº5

En la imagen mostrada se puede observar a detalle la influencia de desarrollo de la columna en su parte inferior, la cual ha sido alterada por distintos factores mecánicos (agentes externos como temperatura, tiempo, sismos, agentes atmosféricos, etc)

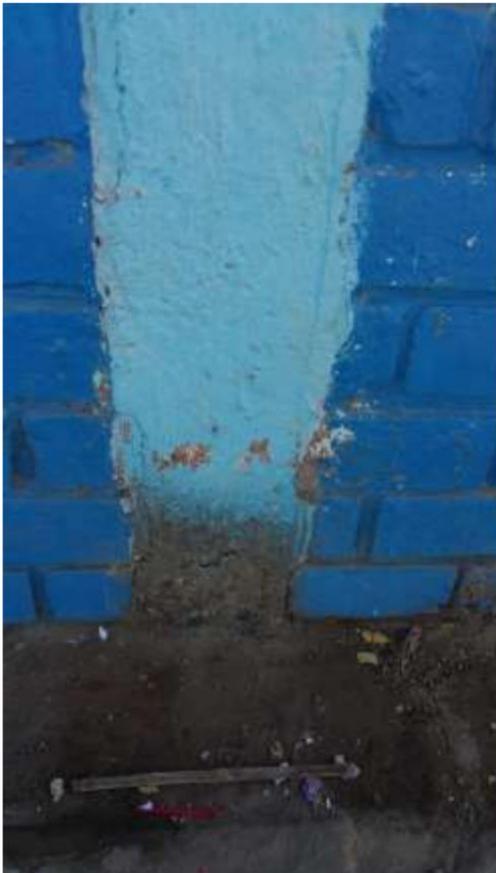
IMAGEN Nº5

En la imagen mostrada podemos observar el grado de alteración patológica que presenta la estructura de concreto armado.
