**UNIVERSIDAD CATÓLICA LOS ÁNGELES
CHIMBOTE**

**“EVALUACIÓN DE LA CONDICIÓN
OPERACIONAL DEL PAVIMENTO RÍGIDO,
APLICANDO EL MÉTODO DEL PAVEMENT
CONDITION INDEX (PCI), EN LAS VEREDAS DEL
BARRIO EL TRIUNFO, DISTRITO DE CARHUAZ,
PROVINCIA DE CARHUAZ, REGIÓN ANCASH,
DICIEMBRE 2015”**

**TESIS PARA OPTAR EL TÍTULO PROFESIONAL
DE INGENIERO CIVIL**

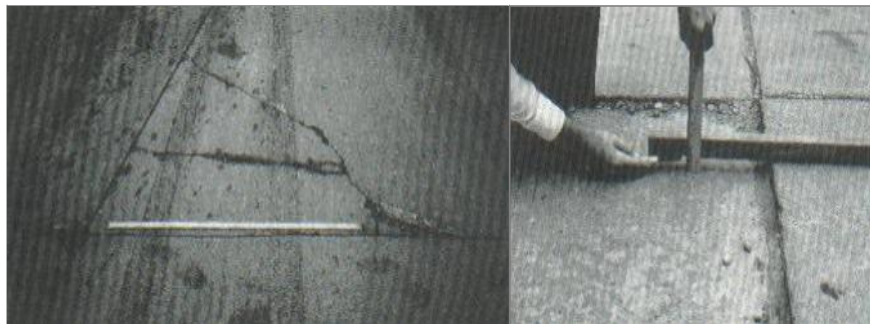
Gráfico 19. Grietas de Esquina y Escala de alta severidad.

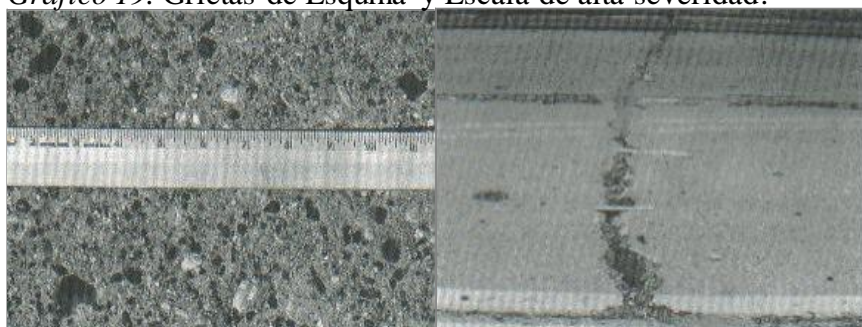
Gráfico 20. Pulimento de agregado y Grietas lineales de alta severidad.

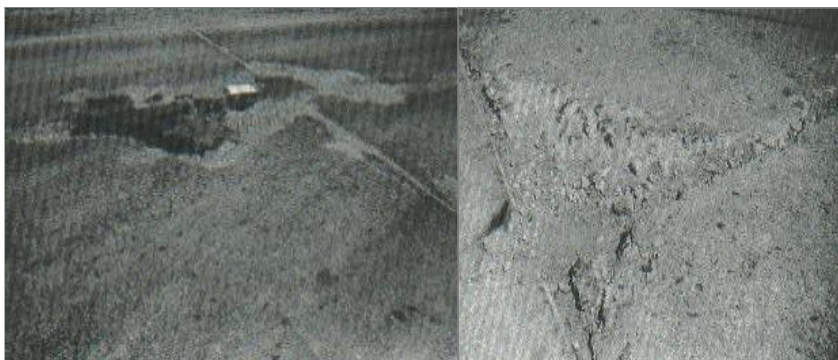
Gráfico 21. Desconchamiento y Descascaramiento de Esquina.

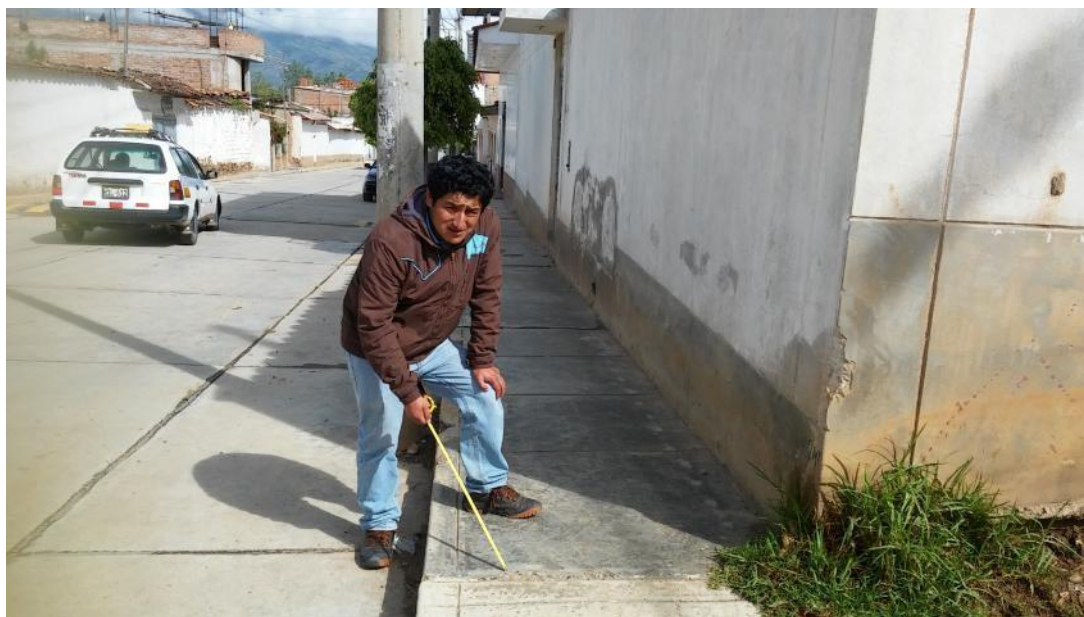
FOTOGRAFÍA N° 01

Se muestra la patología buckling en el jr. Amazonas

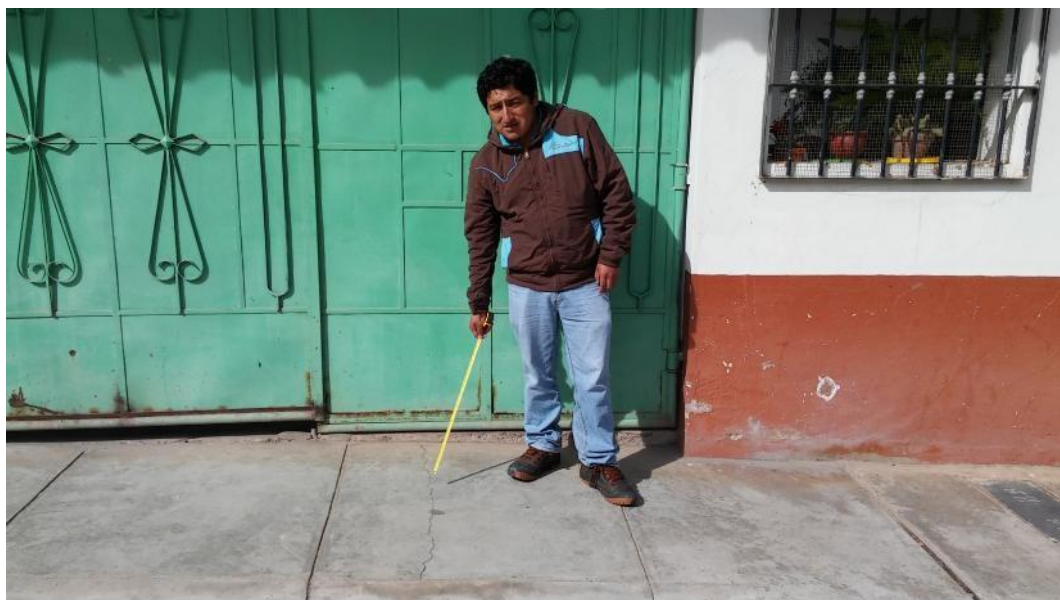
FOTOGRAFÍA N° 02

Se muestra la patología grieta lineal en el jr. Amazonas

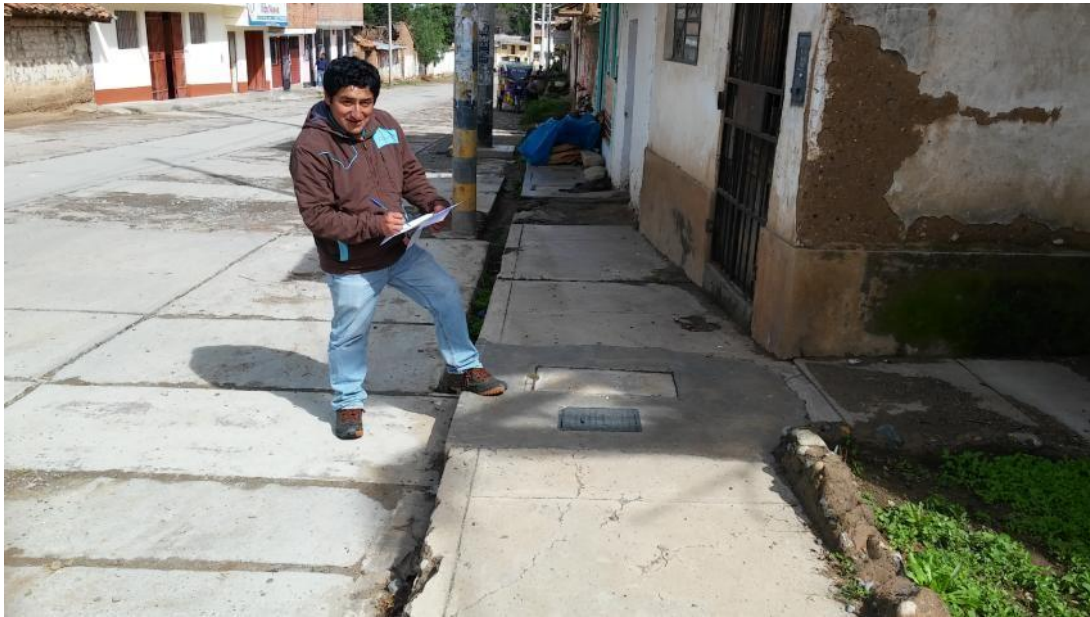
FOTOGRAFÍA N° 03

Se muestra la patología parche pequeño en el jr. Soledad

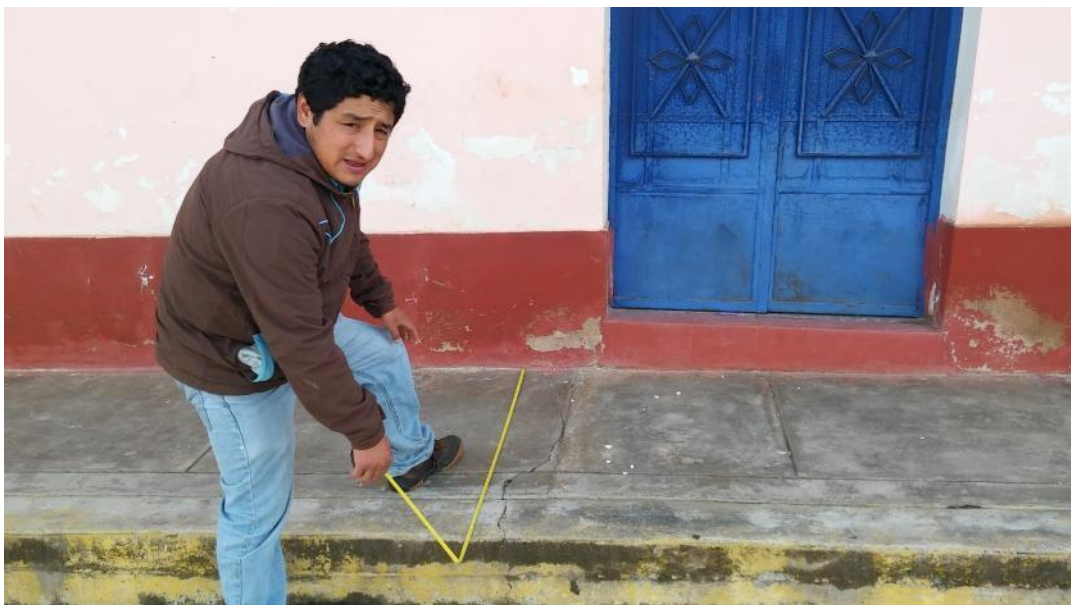
FOTOGRAFÍA N° 04

Se muestra la patología grieta lineal en el jr. Soledad

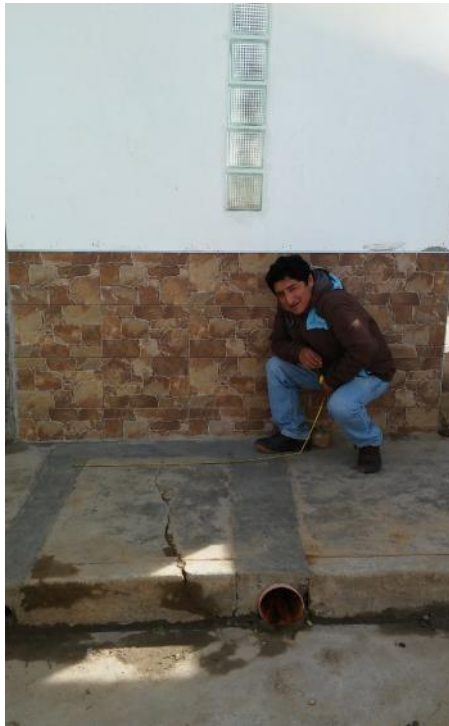
FOTOGRAFÍA N° 05

Se muestra la patología Parche Grande en el jr. Comercio

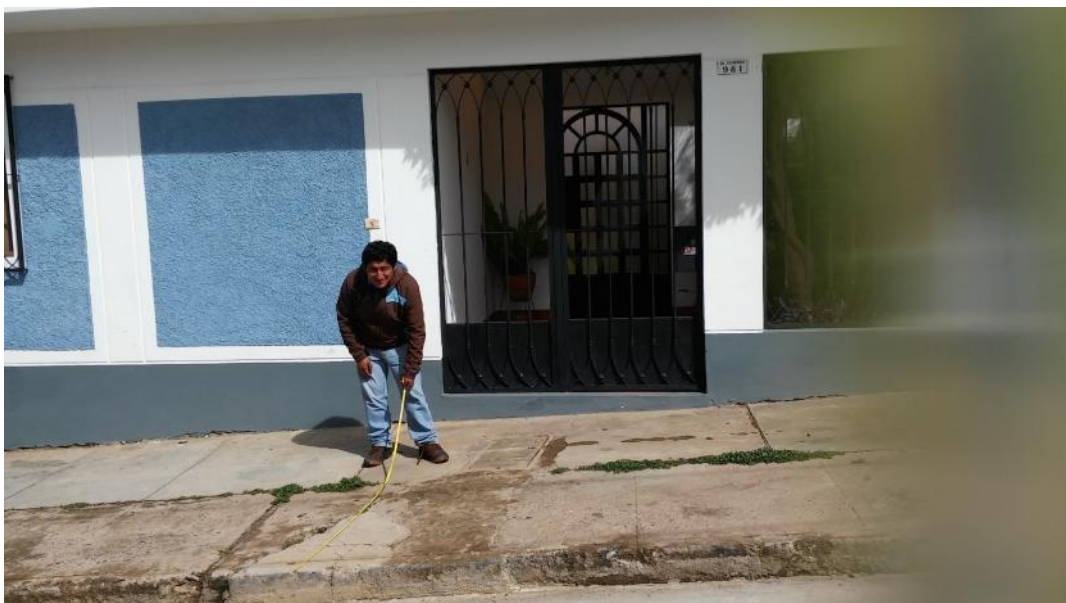
FOTOGRAFÍA N° 06

Se muestra la patología lineal en el jr. Comercio

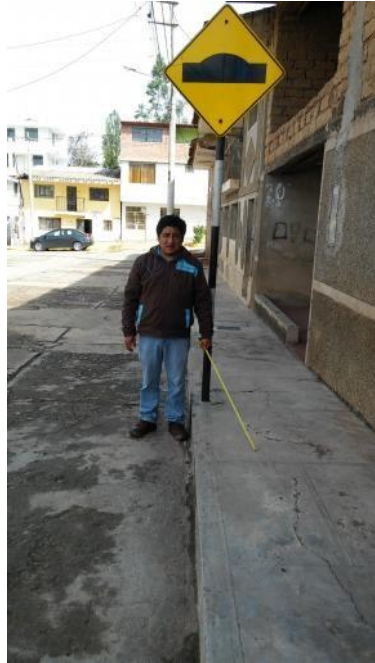
FOTOGRAFÍA N° 07

Se muestra la patología grieta de durabilidad en el jr. Santa Rosa

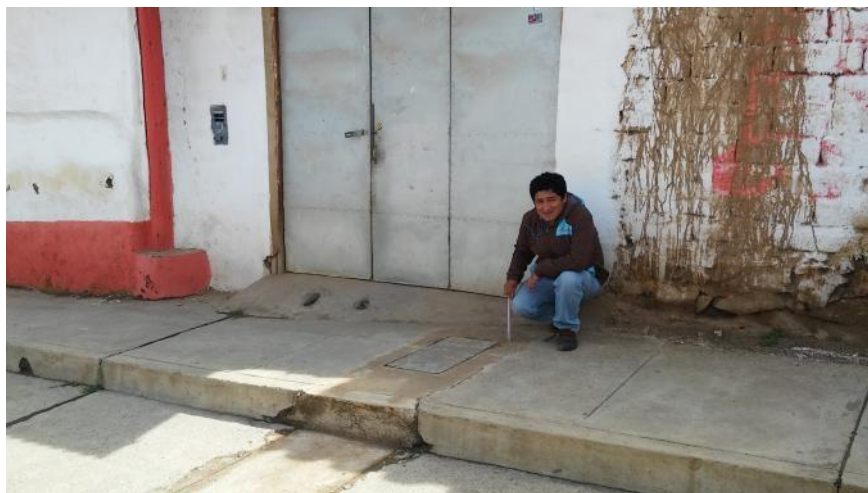
FOTOGRAFÍA N° 08

Se muestra la patología parche pequeño en el jr. Santa Rosa

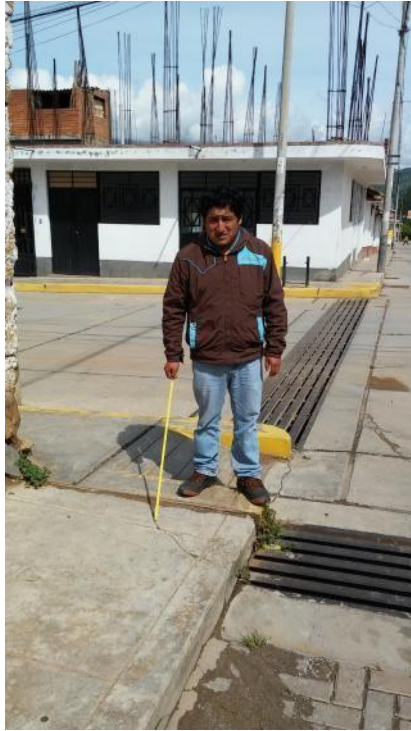
FOTOGRAFÍA N° 09

Se muestra la patología grieta de esquina en el jr. Brasil

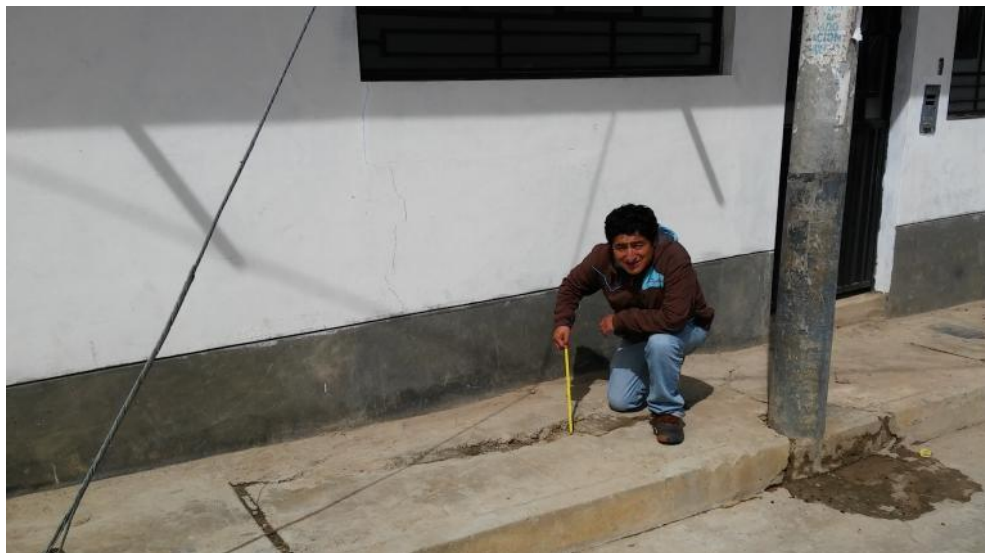
FOTOGRAFÍA N° 10

Se muestra la patología grieta de durabilidad en el jr. Brasil
