**UNIVERSIDAD CATÓLICA LOS ÁNGELES
CHIMBOTE**

**“EVALUACIÓN DE LA CONDICIÓN OPERACIONAL
DEL PAVIMENTO RÍGIDO, APLICANDO EL MÉTODO
DEL PAVEMENT CONDITION INDEX (PCI), EN LAS
PISTAS DEL BARRIO EL TRIUNFO, DISTRITO DE
CARHUAZ, PROVINCIA DE CARHUAZ, REGIÓN
ANCASH, DICIEMBRE 2015”**

**TESIS PARA OPTAR EL TÍTULO PROFESIONAL DE:
INGENIERO CIVIL**

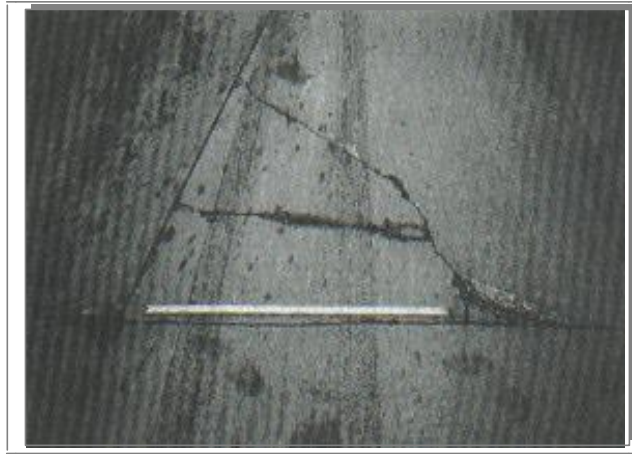
Grieta de esquina de severidad media.

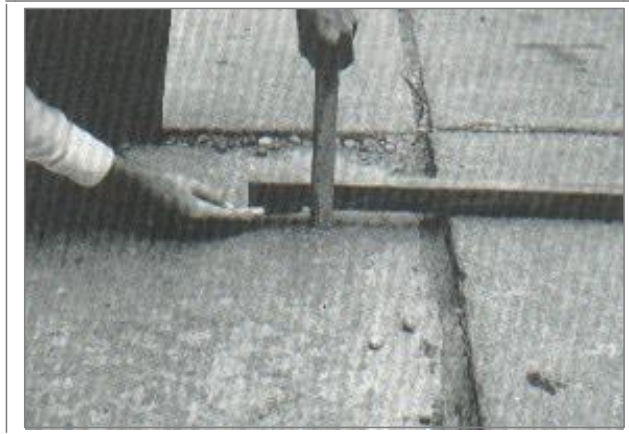
Escala de alta severidad

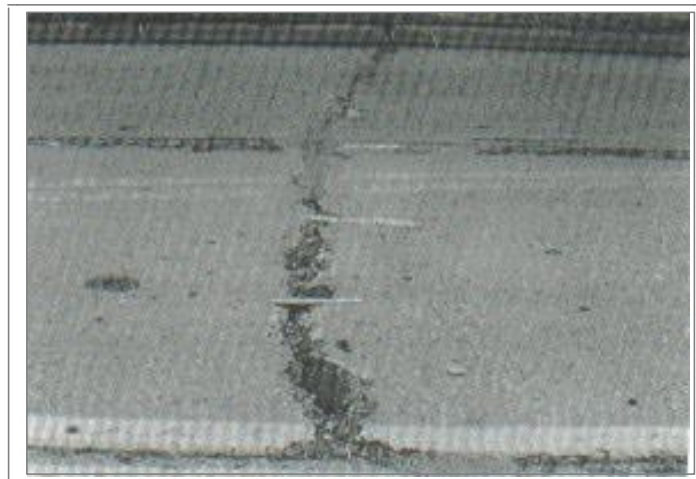
Grietas lineales de alta severidad

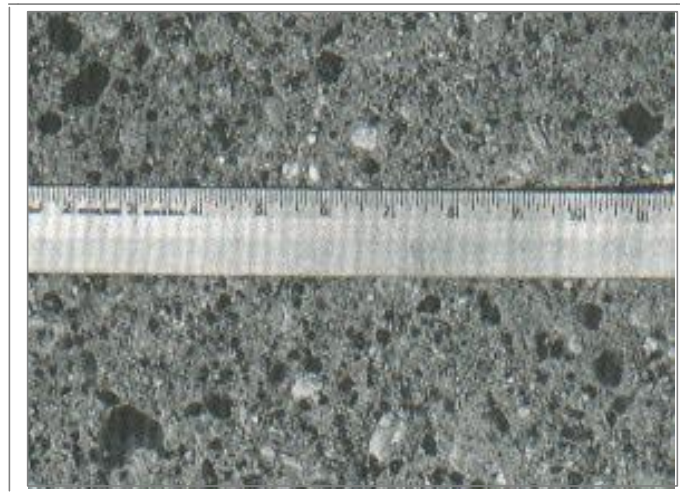
Pulimento de agregados

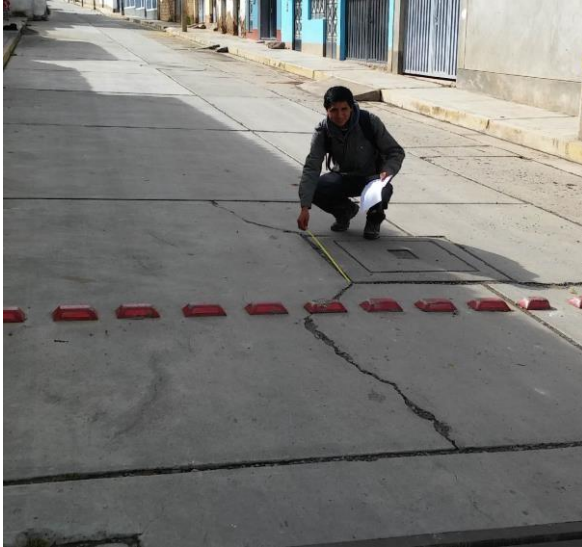
FOTOGRAFÍA N° 01: Se observa el tipo de patología denominada grieta lineal en Jr. Amazonas

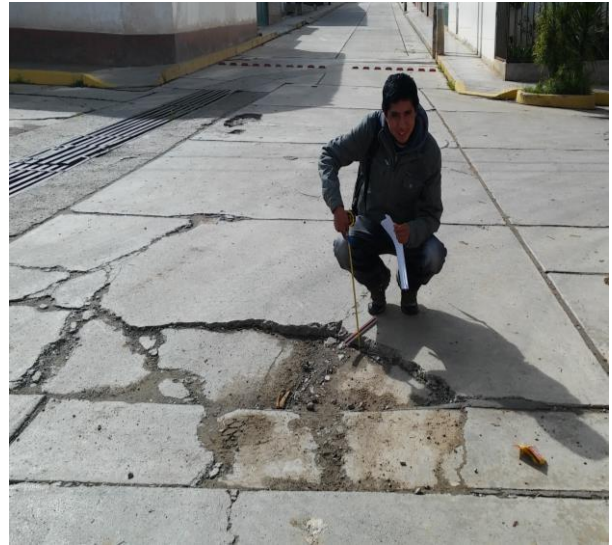
FOTOGRAFÍA N° 02: Se observa el tipo de patología denominada losa dividida en Jr. Amazonas

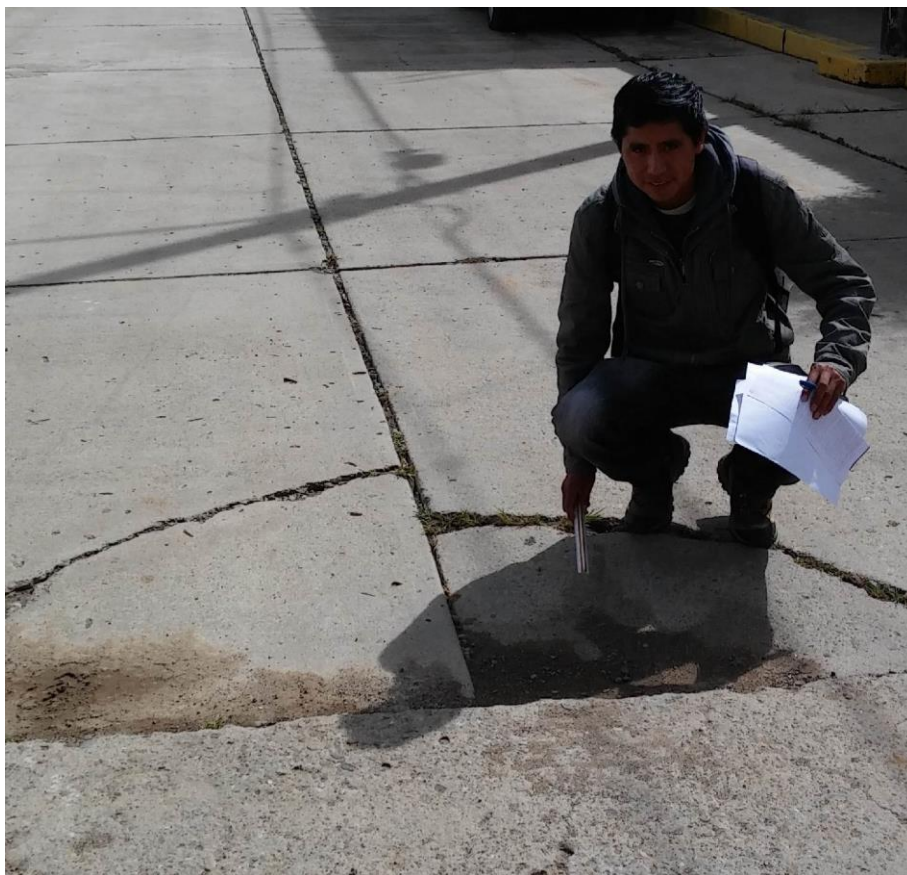
FOTOGRAFÍA N° 03: Se observa el tipo de patología denominada grieta de esquina en Jr. Amazonas

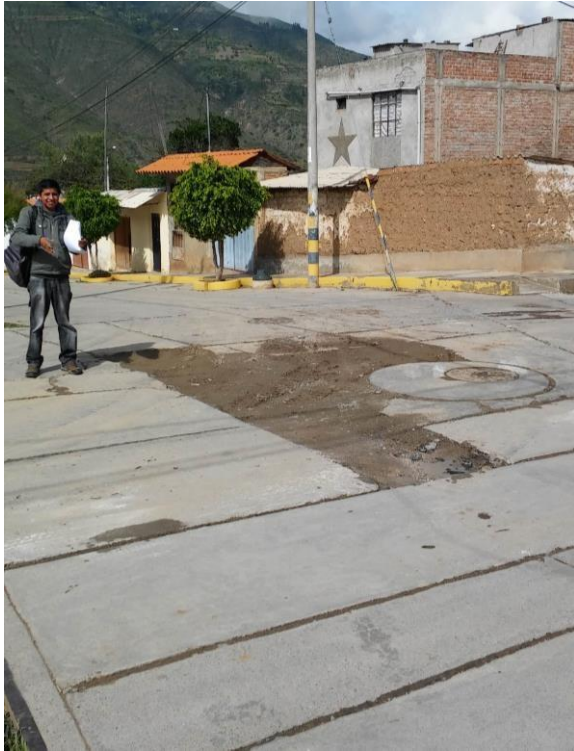
FOTOGRAFÍA N° 04: Se observa el tipo de patología denominada desnivel de Carril en Jr. Soledad

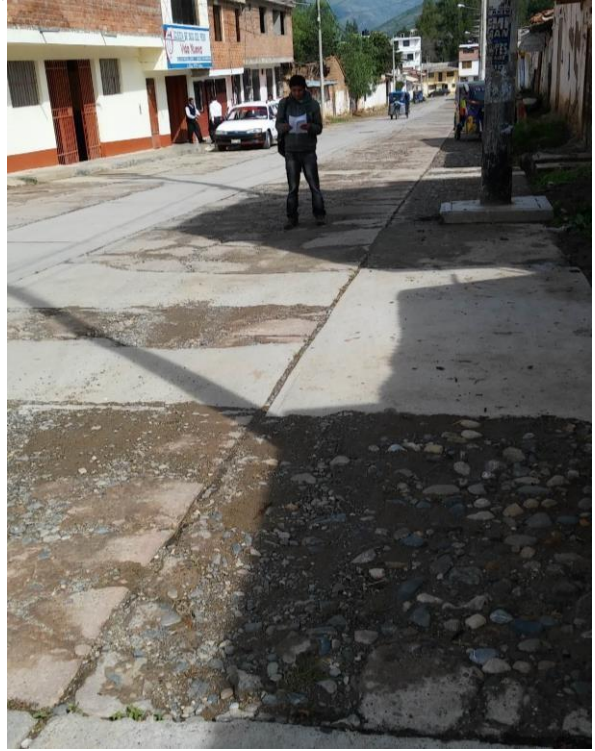
FOTOGRAFÍA N° 05: Se observa el tipo de patología denominada pulimiento de agregados en Jr. Soledad

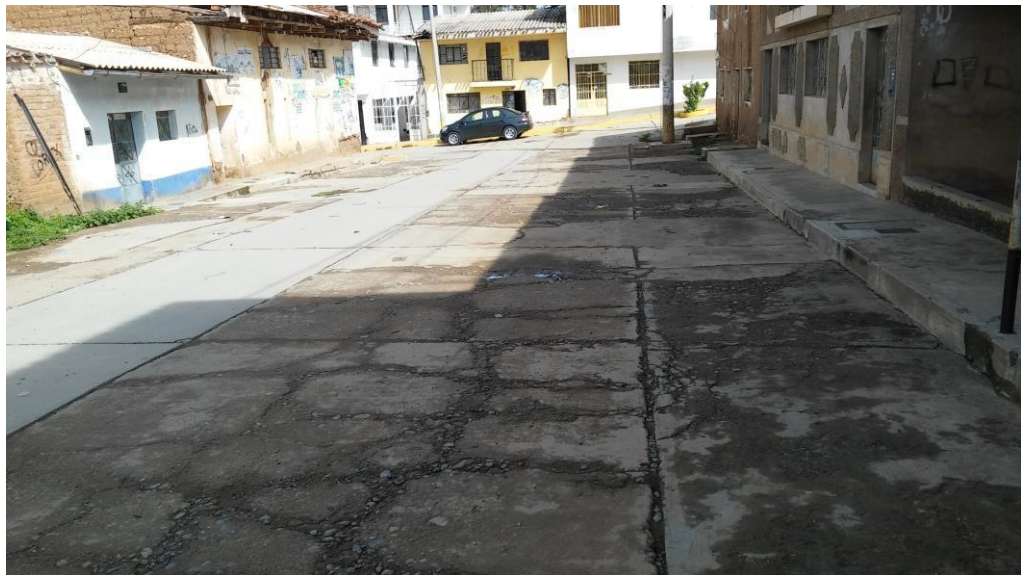
FOTOGRAFÍA N° 06: Se observa el tipo de patología denominada losa dividida, pulimiento de agregados en Jr. Soledad

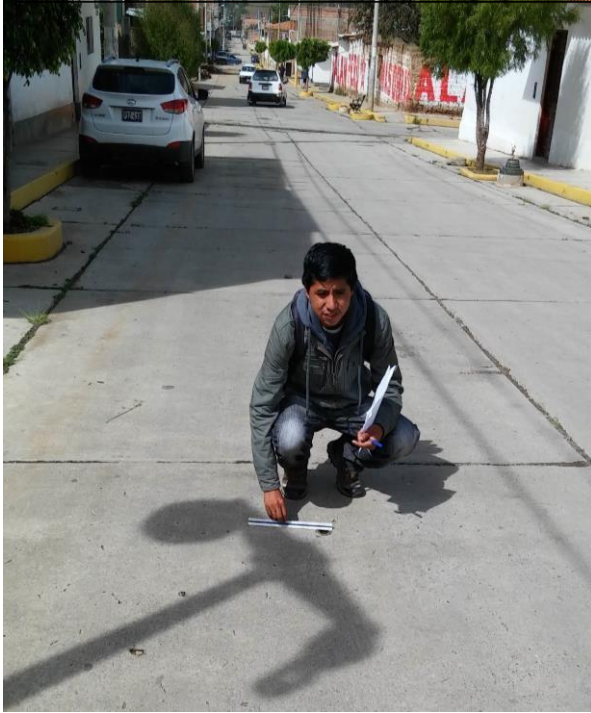
FOTOGRAFÍA N° 07: Se observa el tipo de patología denominada Pulimento de Agregados en Jr. Comercio

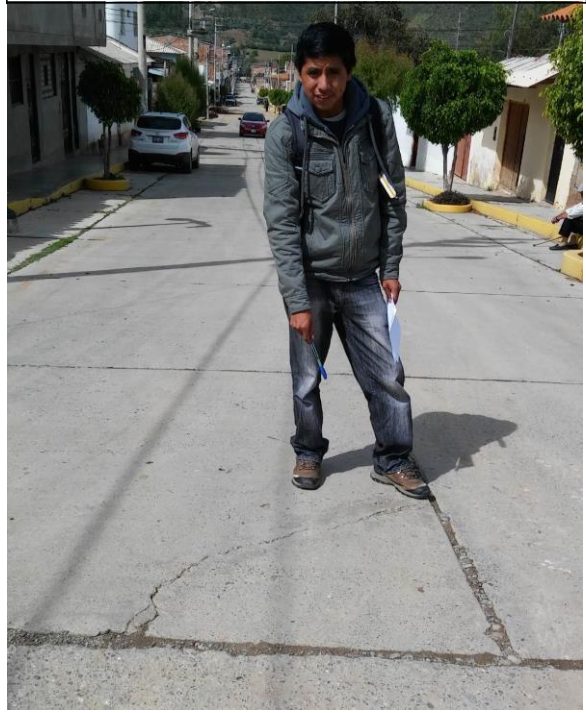
FOTOGRAFÍA N° 08: Se observa el tipo de patología denominada grietas de esquina en Jr. Comercio

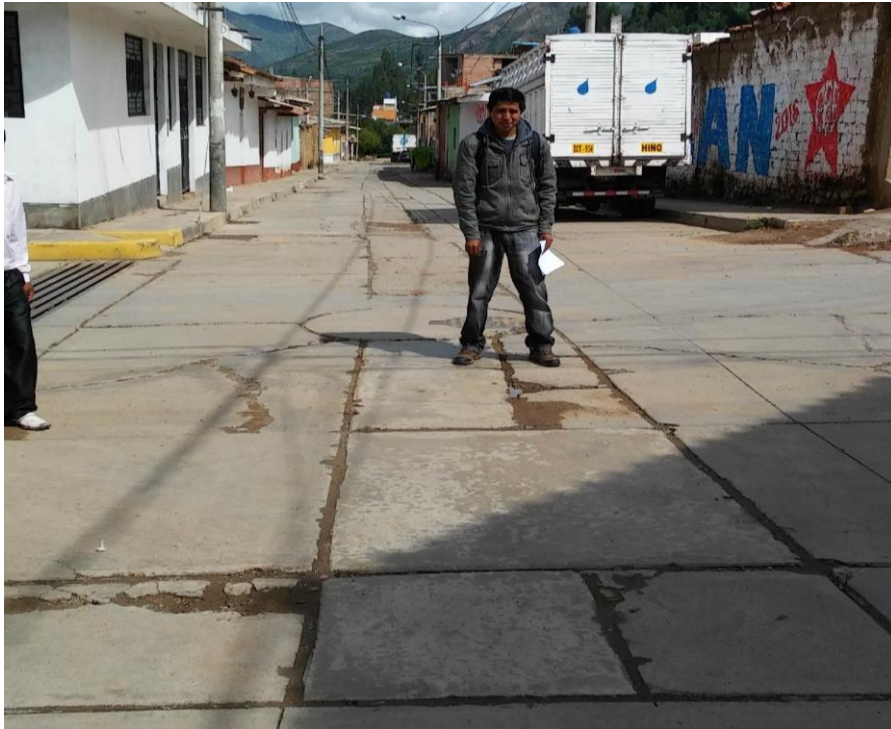
FOTOGRAFÍA N° 09: Se observa el tipo de patología denominada desnivel de carril en Jr. Comercio

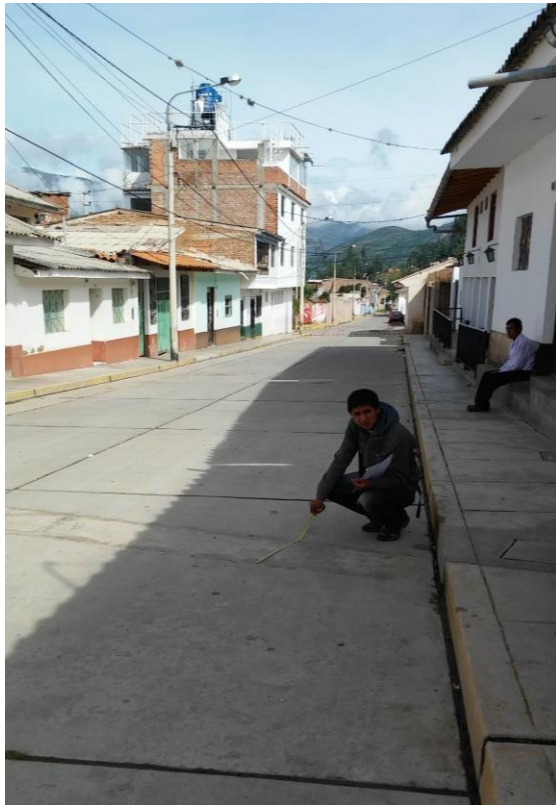
FOTOGRAFÍA N° 10: Se observa el tipo de patología denominada parche grande en Jr. Santa Rosa

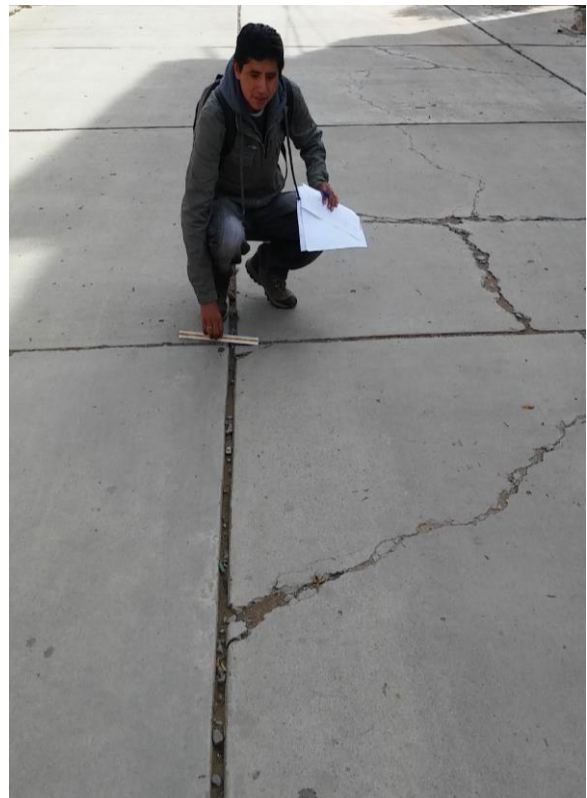
FOTOGRAFÍA N° 11: Se observa el tipo de patología denominada grietas de esquina en Jr. Santa Rosa

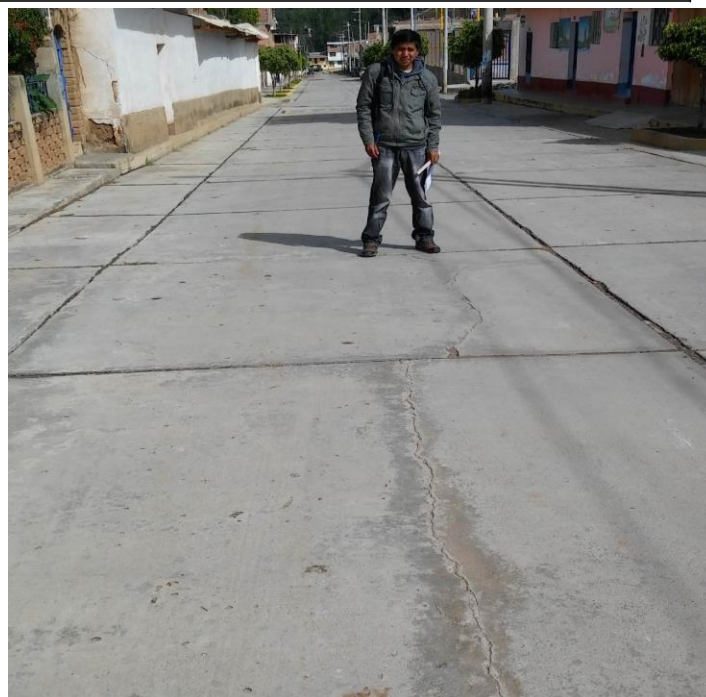
FOTOGRAFÍA N° 12: Se observa el tipo de patología denominada grieta lineal en Jr. Santa Rosa

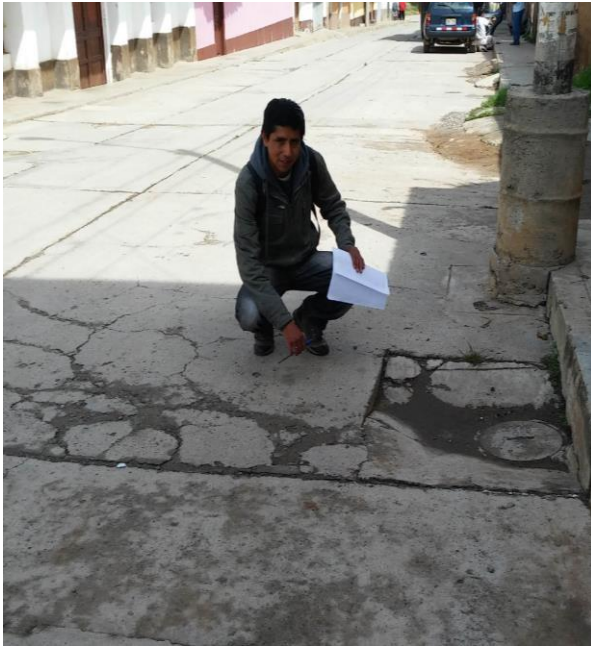
FOTOGRAFÍA N° 13: Se observa el tipo de patología denominada losa dividida en Jr. Brazil

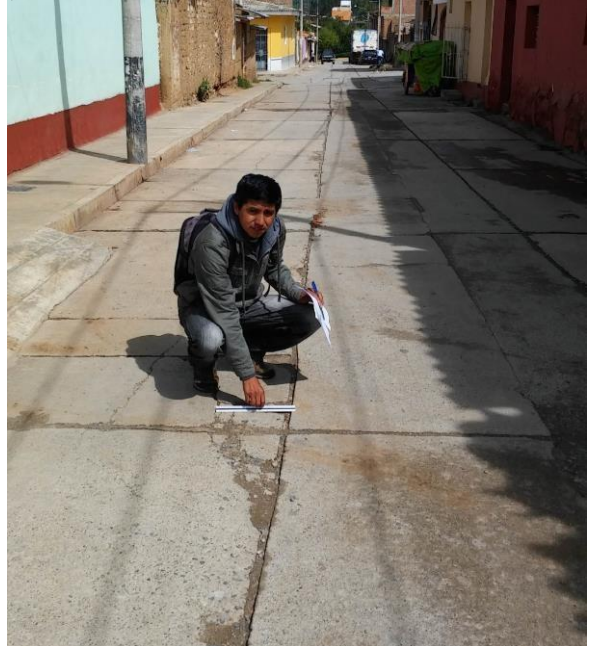
FOTOGRAFÍA N° 14: Se observa el tipo de patología denominada pulimiento de agregados en Jr. Brazil

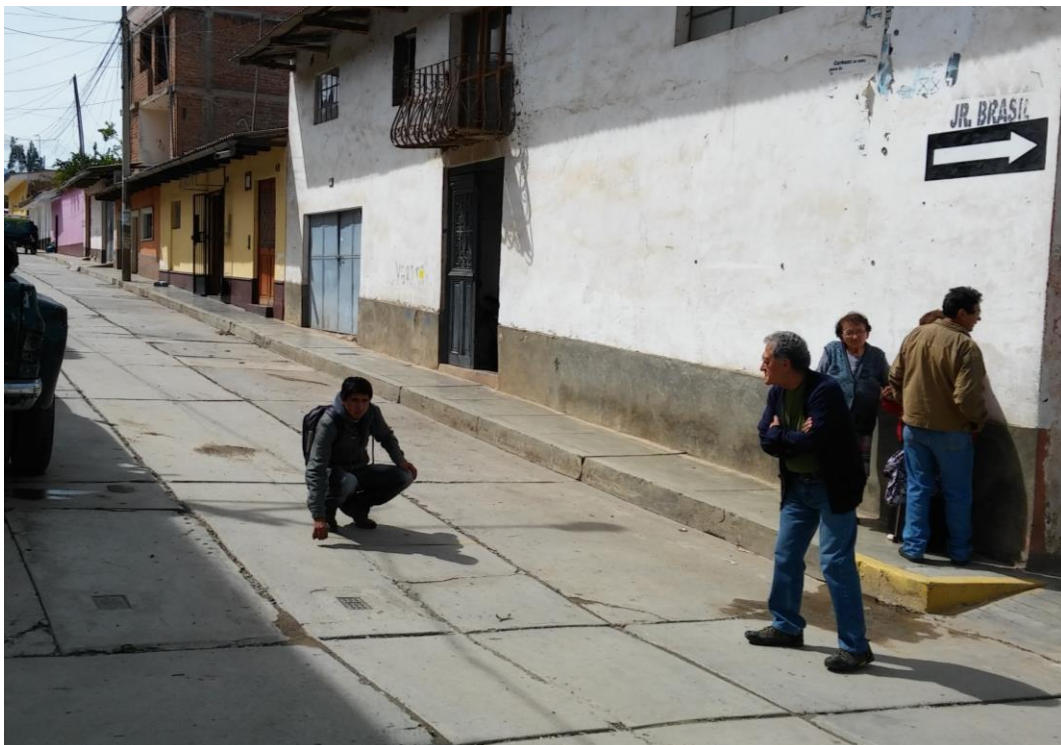
FOTOGRAFÍA N° 15: Se observa el tipo de patología denominada grieta lineal en Jr. Brazil
