UNIVERSIDAD CATÓLICA LOS ÁNGELES  
CHIMBOTE

DETERMINACIÓN Y EVALUACIÓN DE LAS  
PATOLOGÍAS DEL CONCRETO EN LAS ESTRUCTURAS  
DE ALBAÑILERÍA DEL CERCO PERIMÉTRICO DEL  
ALMACÉN EX PRONA DEL DISTRITO DE CHIMBOTE,  
PROVINCIA DEL SANTA, REGION DE ANCASH,  
DICIEMBRE - 2017.

**TESIS PARA OPTAR EL TÍTULO PROFESIONAL DE  
INGENIERO CIVIL**

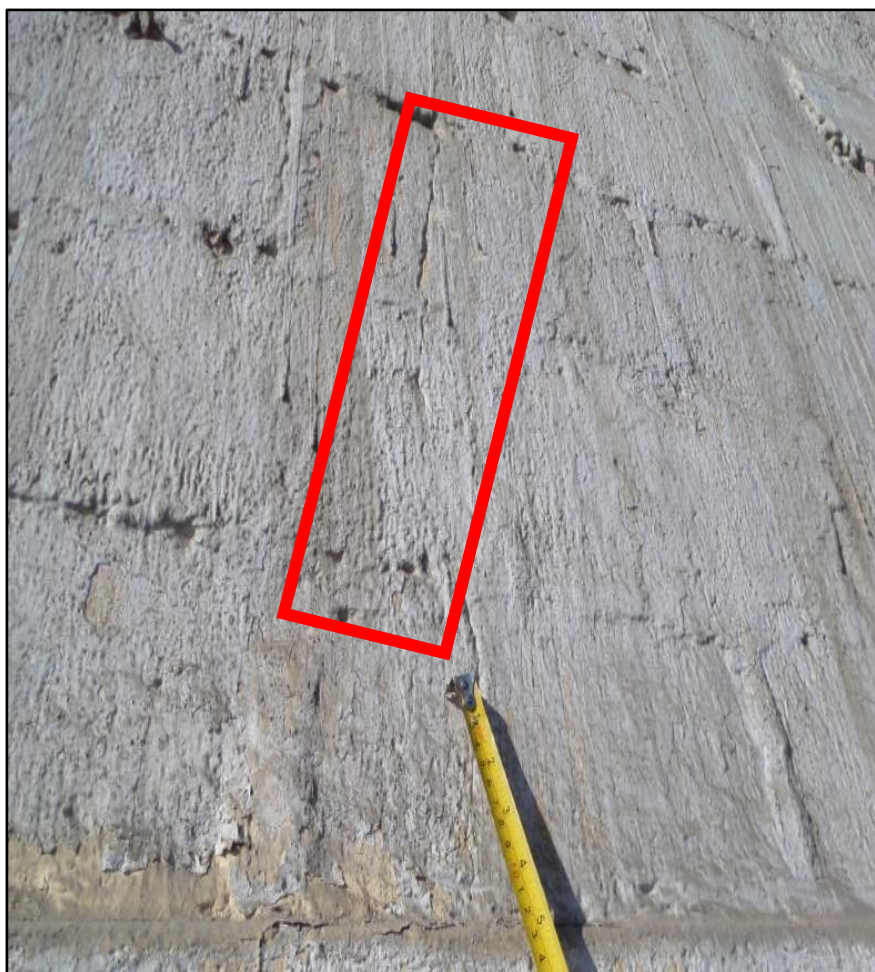
Fisura en muros de albañilería del Cerco Perimétrico del Almacén ex Prona del distrito de Chimbote.
