UNIVERSIDAD CATÓLICA LOS ÁNGELES  
CHIMBOTE

DETERMINACIÓN Y EVALUACIÓN DE LAS  
PATOLOGÍAS DEL MORTERO EN LAS ESTRUCTURAS  
DE ALBAÑILERÍA CONFINADA DEL CERCO  
PERIMÉTRICO DEL CAMAL MUNICIPAL DEL DISTRITO  
DE PUNCHANA, PROVINCIA DE MAYNAS, REGION  
LORETO, DICIEMBRE - 2017.

**TESIS PARA OPTAR EL TÍTULO PROFESIONAL DE  
INGENIERO CIVIL**

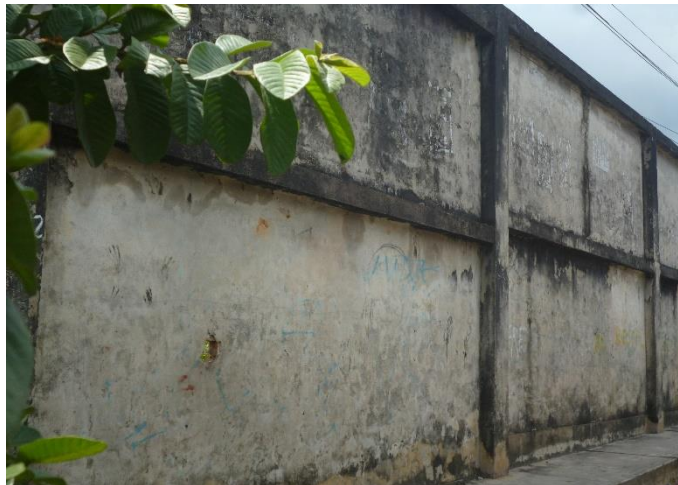
Figura 15. Patología Moho  
Nota. Fuente: (Elaboracion Propia)

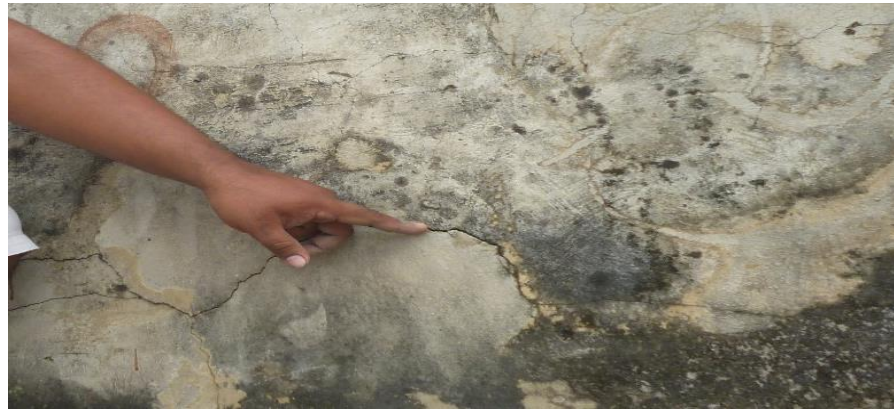
Figura 19. Fisura en Muros de albañilería  
Nota. Fuente: (Elaboracion Propia)

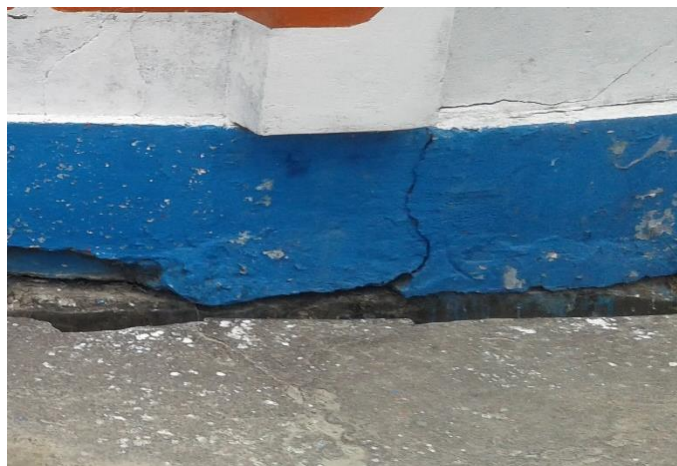
Figura 20. Grieta en sobrecimiento  
Nota. Fuente: (Elaboración Propia)

- Quita el mortero de las Juntas agrietadas y elimina todo el material suelto. Trata de no golpear los ladrillos cercanos.
- Lava bien las juntas agrietadas con un chorro de agua a presión. Deja escurrir el agua por 15 minutos.
- Rellenar nuevamente la junta con mortero 1:4(cemento: arena). Presiona bien el mortero para que llene completamente la junta.

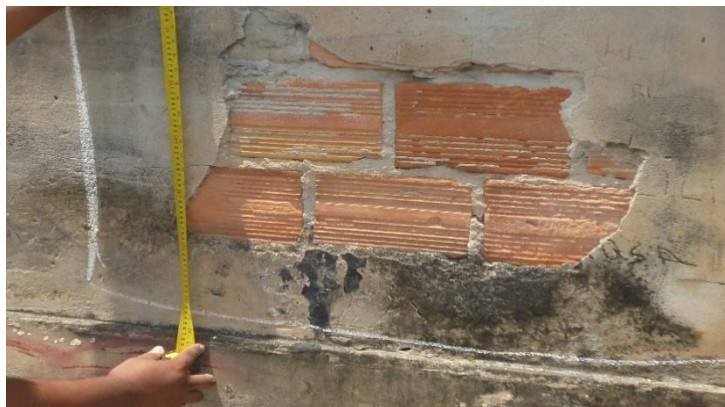
“Es la separación entre un material de acabado y el soporte al que esta aplicado por falta de adherencia entre ambos, y suele producirse como consecuencia de otras lesiones previas, como humedades, deformaciones o grietas. Los desprendimientos afectan tanto a los acabados continuos como a los acabados por elementos, a los que hay que prestar una atención especial porque representan un peligro para la seguridad del viandante”.

Figura 21.Desprendimiento en muro  
Nota. Fuente: (Elaboracion Propia)

**Reparación:** “Las soluciones para el desprendimiento es emplear porcentajes altos e retención de agua en los morteros lograr así evitar la deshidratación, se debe aplicar el revestimiento para mejorar la adherencia del mortero”.

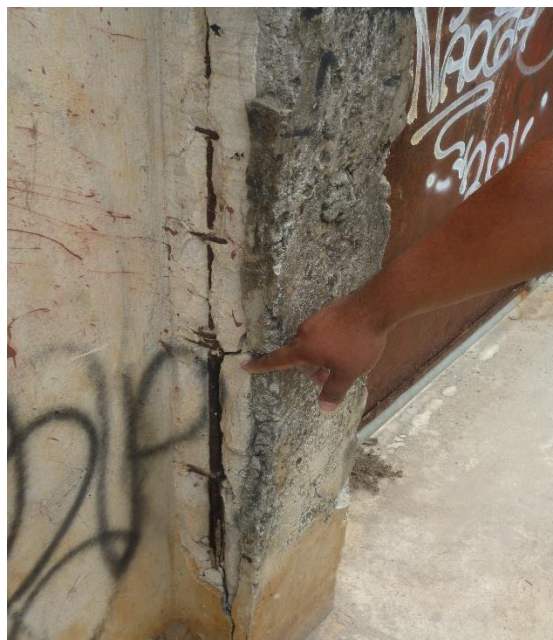
Figura 22. Corrosión en columna  
Nota. Fuente: (Elaboracion Propia)

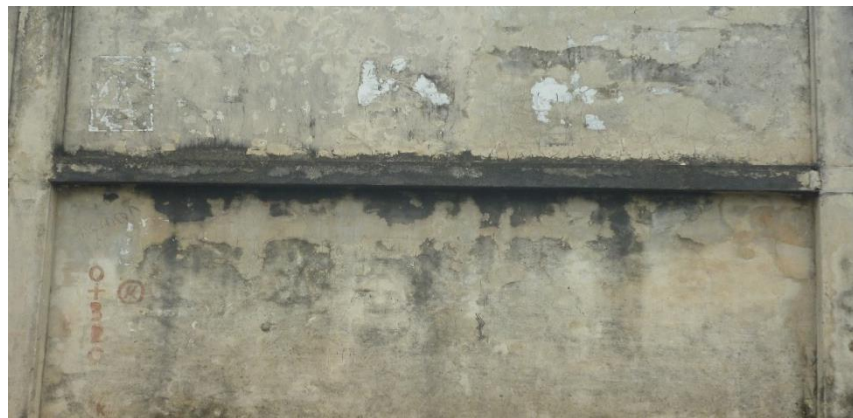
Figura 23. Moho en viga de muro confinado  
Nota. Fuente: (Elaboracion Propia)

- Si el área afectada ya no es superficial, se deberá perfilar toda el área afectada con hongos y mohos, a continuación se procederá con la desinfección con cloro en la superficie expuesta para eliminar la presencia de polvo.
- Después de secar la superficie, se deberá aplicar un mortero de reparación que contenga un aditivo de sellado de acristalamientos como el Sikasil®IA

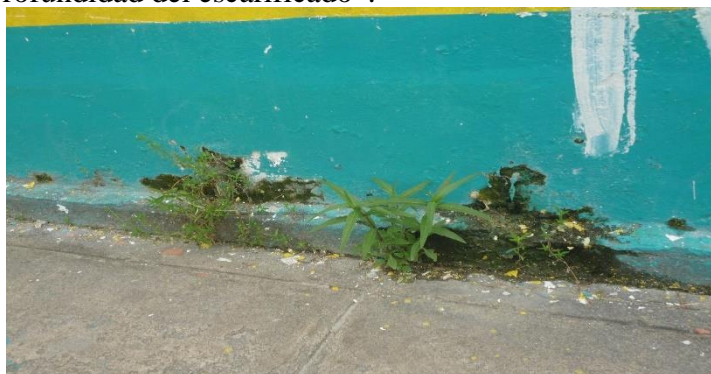
Figura 24. Organismos en sobrecimiento  
Nota. Fuente: (Elaboracion Propia)

**Posible reparación:** “Para la reparación de la presencia de organismos en los elementos estructurales, se debe neutralizar el agente causante de la patología, ya sea la humedad, infiltración, etc. Luego se procederá a escarificar la superficie del elemento estructural hasta llegar a la sección libre de la presencia de estos organismos, para luego recubrir nuevamente la estructura ya sea mediante adhesivos estructurales o solo mortero en forma de tarrajeo, dependiendo de la profundidad del escarificado”.

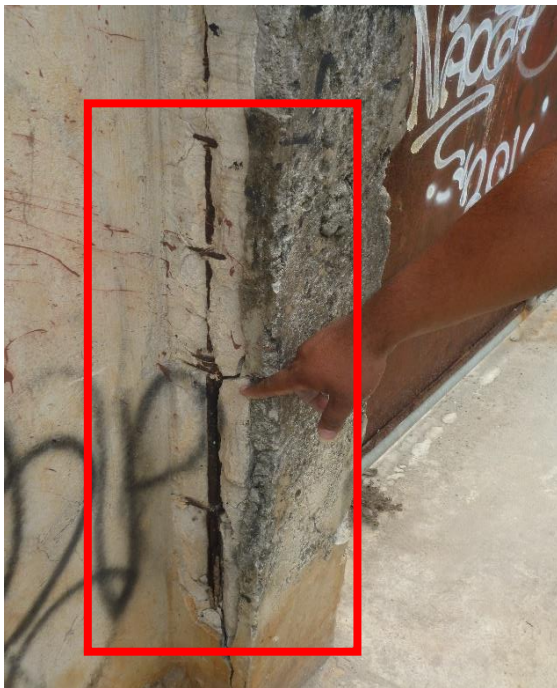
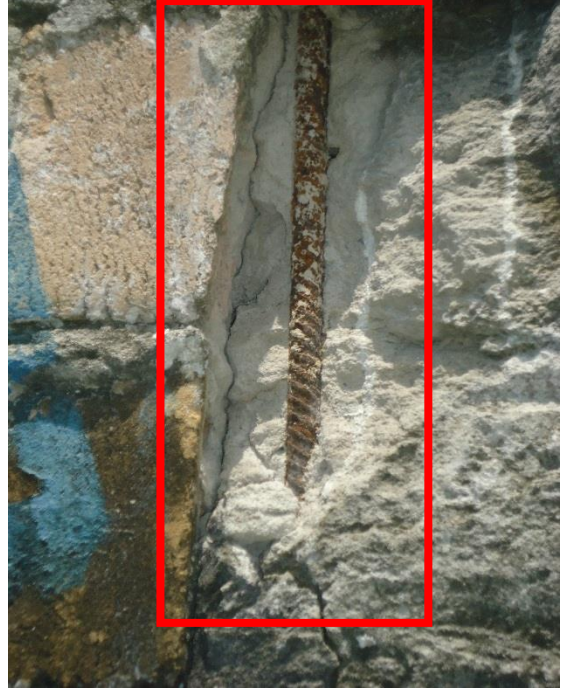
*Fotografía 06:* Patología **Corrosión** en Columnas de Mortero

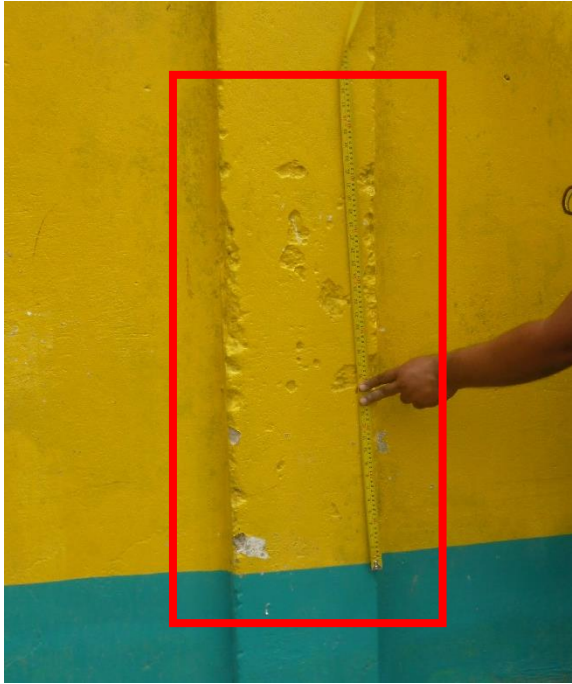
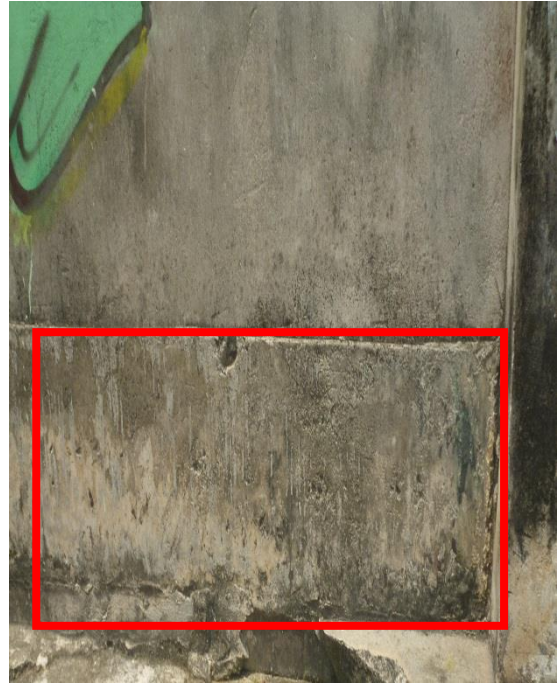
*Fotografía 07:* Patología **Picadura** en Columnas de Mortero

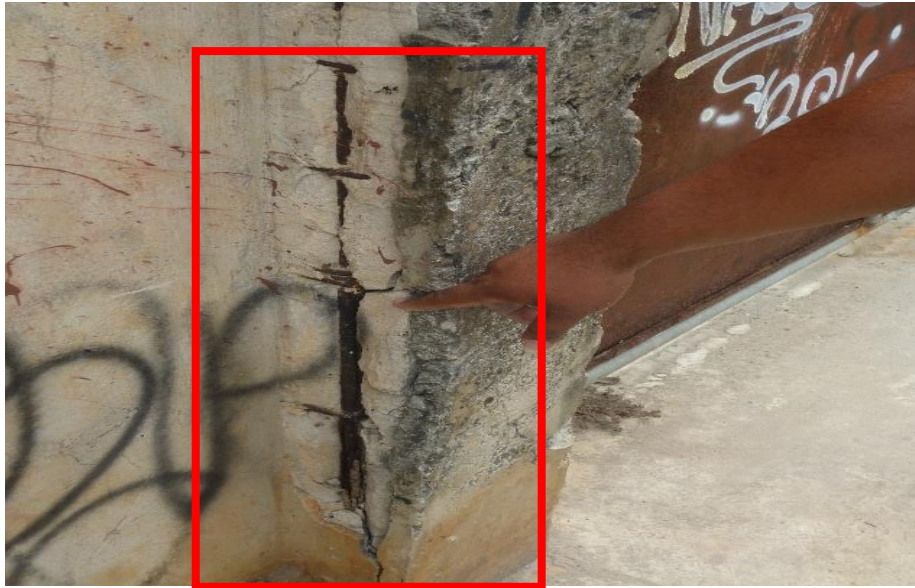
## **PATOLOGÍA: CORROSION**

**PATOLOGÍA IDENTIFICADA: CORROSIÓN**
