DETERMINACIÓN Y EVALUACIÓN DE LAS  
PATOLOGÍAS DEL MORTERO EN COLUMNAS, VIGAS,  
SOBRECIMENTOS Y MUROS DE ALBAÑILERÍA  
CONFINADA DEL CERCO PERIMÉTRICO VILLA  
MILITAR MORONACOA, DISTRITO DE IQUITOS,  
PROVINCIA DE MAYNAS, REGION LORETO,  
DICIEMBRE -2017.

**TESIS PARA OPTAR EL TÍTULO PROFESIONAL DE  
INGENIERO CIVIL**

BACH. RAÚL JUAN TINTAYA ACHAHUANCO

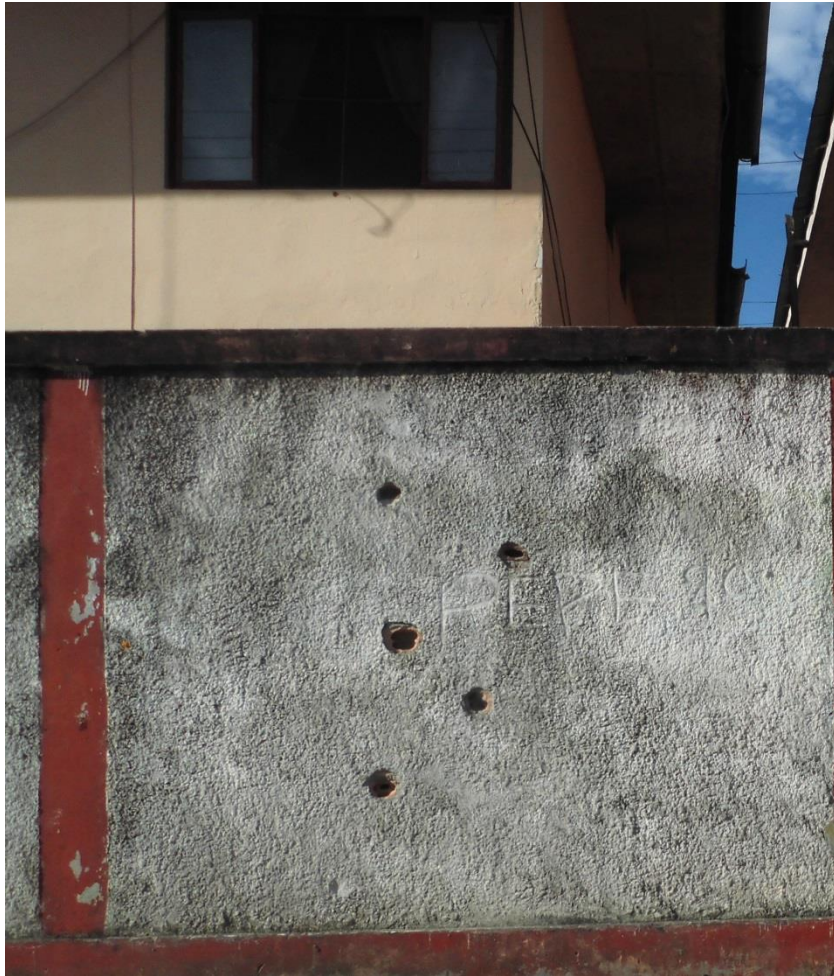
*Fotografía 03*

Desprendimiento Identificado en muro de albañilería ubicado en la UM-03 y tiene un nivel de severidad Leve.

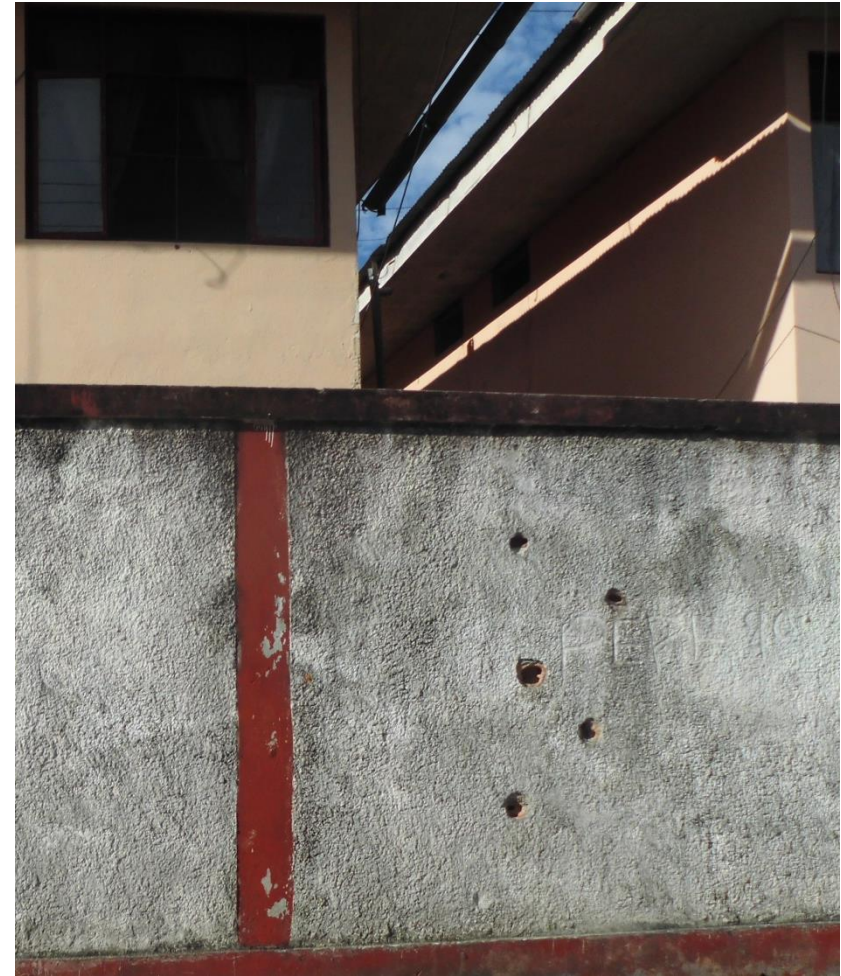
*Fotografía 04*

Erosión mecánica Identificadas en muro de albañilería, se encuentran en la UM-07 y su nivel de severidad es Moderado.

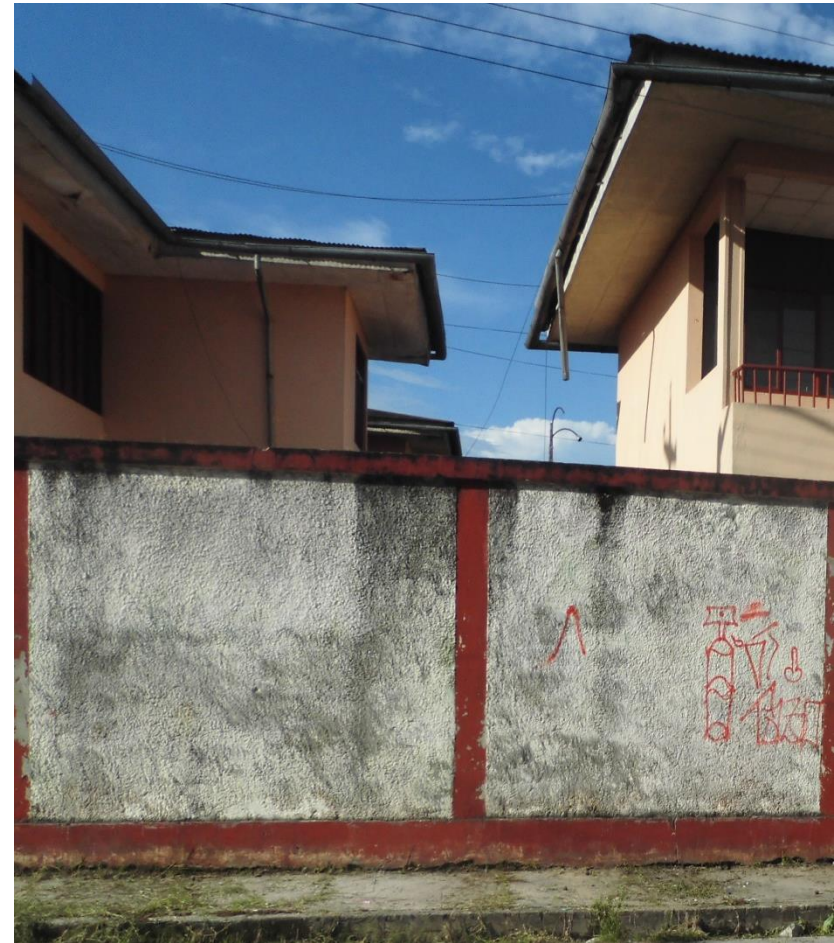
*Fotografía 06*

Organismos Identificados en muro de albañilería, está en la UM-03, UM-09 y tiene un nivel de severidad Leve.

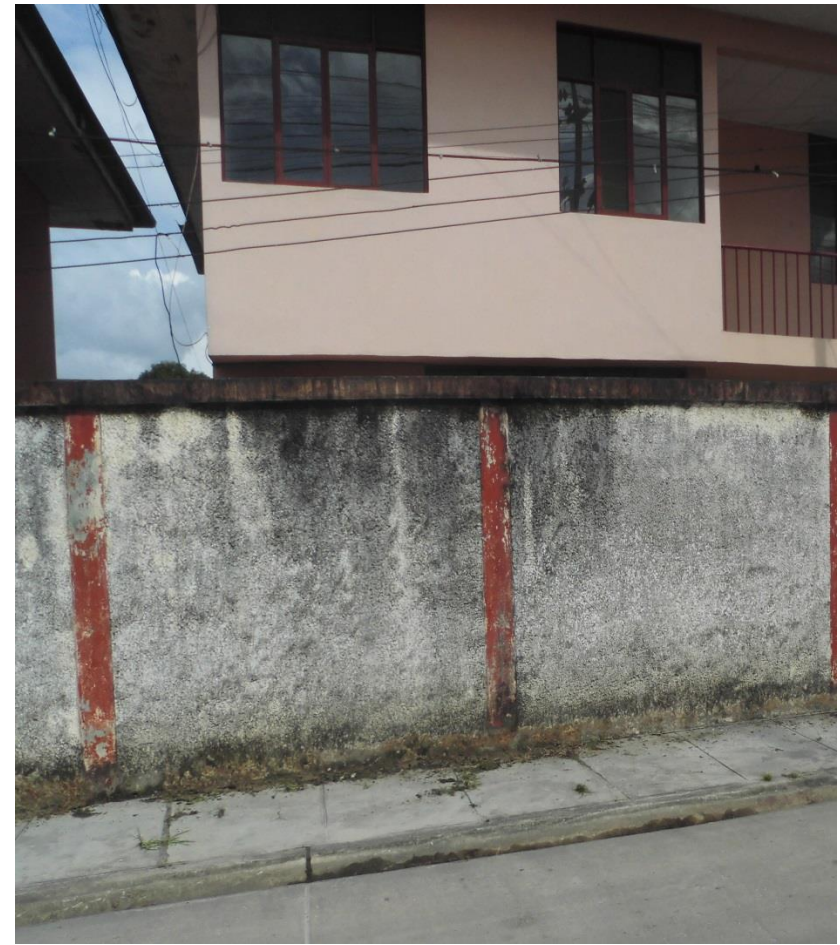
***Fotografía 08***

Patología Moho Identificado en la viga y muro de albañilería, está ubicada en la UM-01, UM-13 y su nivel de severidad es Moderado.
