UNIVERSIDAD CATÓLICA LOS ÁNGELES
CHIMBOTE

DETERMINACIÓN Y EVALUACIÓN DE LAS
PATOLOGÍAS DEL MORTERO EN COLUMNAS,
SOBRECIMENTOS, VIGAS Y MUROS DE ALBAÑILERÍA
CONFINADA DEL CERCO PERIMÉTRICO DEL
VICARIATO APOSTÓLICO DE IQUITOS - CASA DE
ESPIRITUALIDAD KANATARI DEL DISTRITO SAN
JUAN BAUTISTA, PROVINCIA DE MAYNAS, REGION
DE LORETO, DICIEMBRE - 2017.

TESIS PARA OPTAR EL TÍTULO PROFESIONAL DE
INGENIERO CIVIL

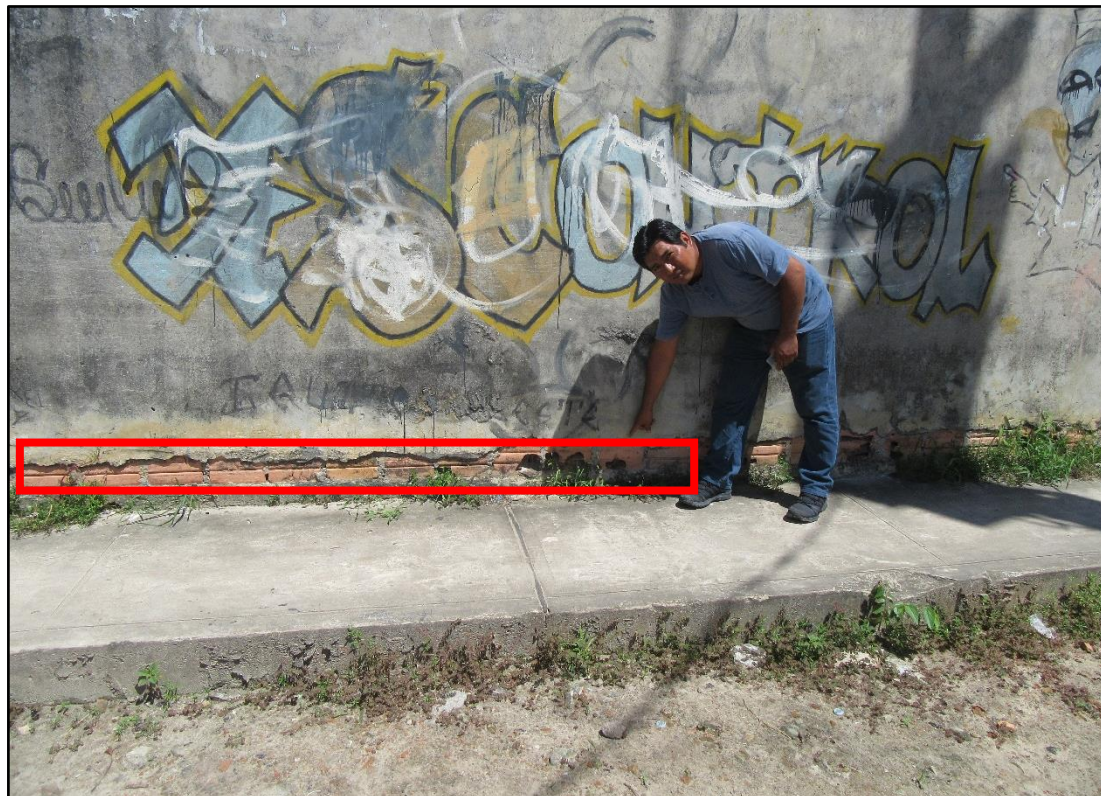
Fotografía 02: Patología Desprendimiento Identificado en el Muro confinado

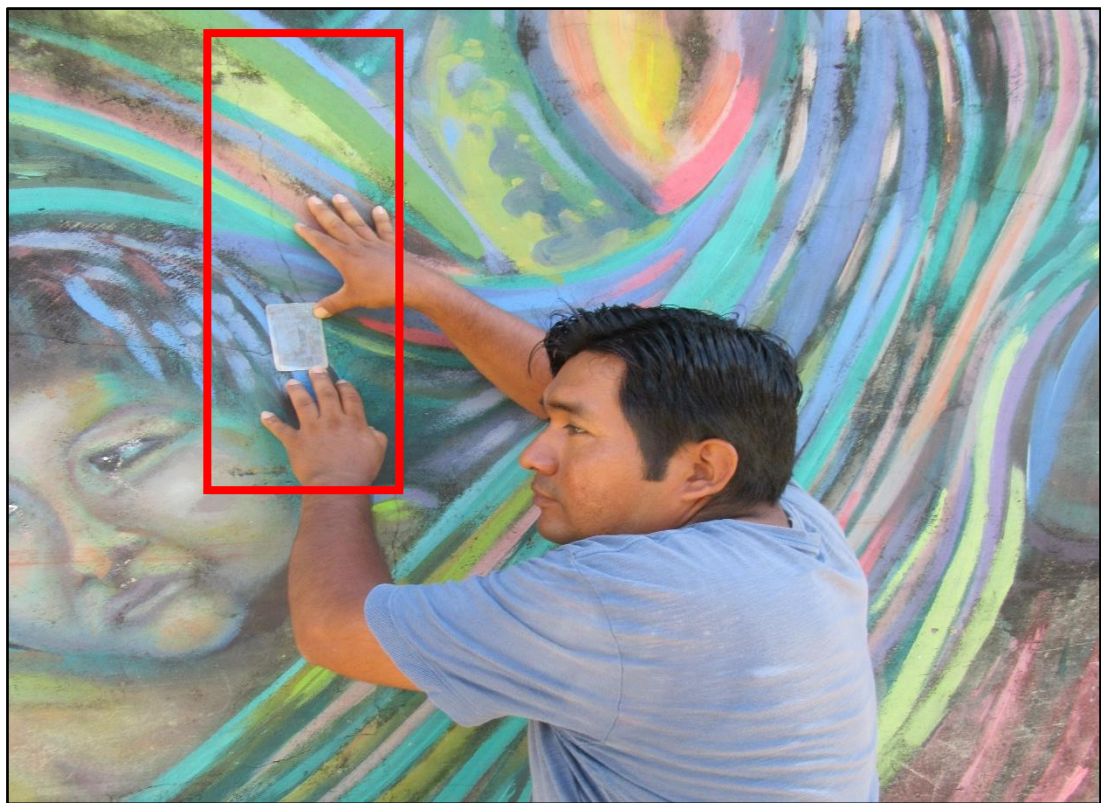
Fotografía 04: Patología Fisura Identificado en el Muro confinado

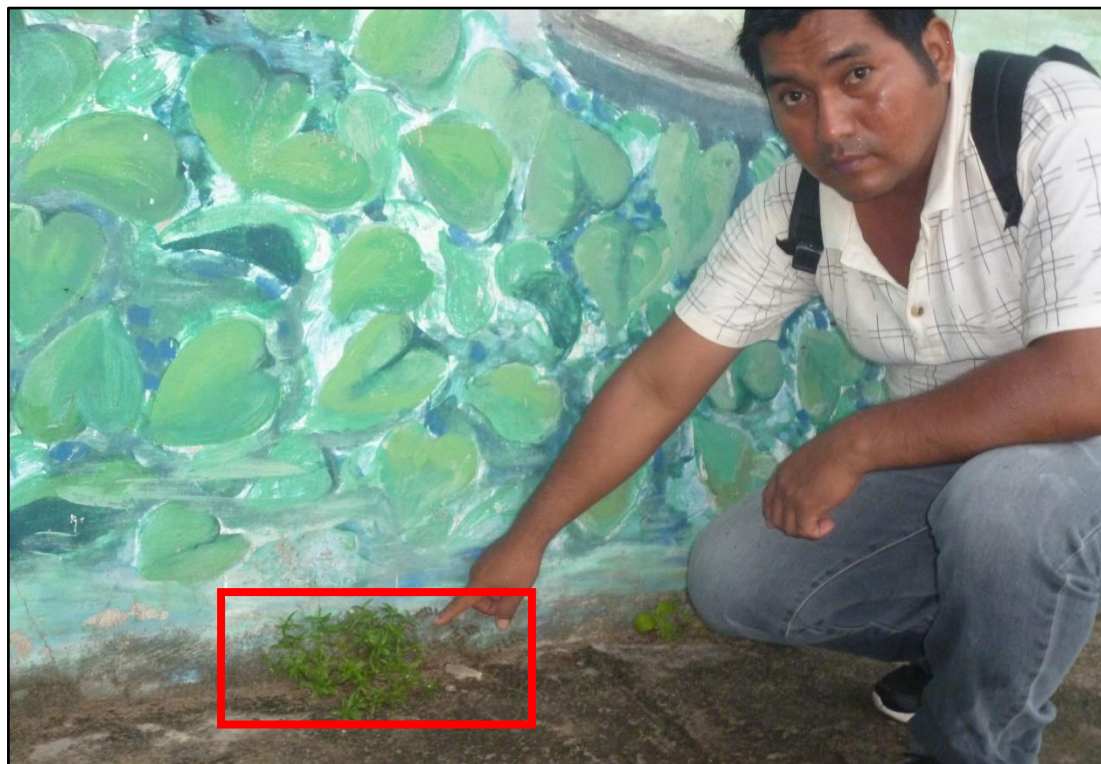
Fotografía 06: Patología Organismos Identificado en el Muro confinado

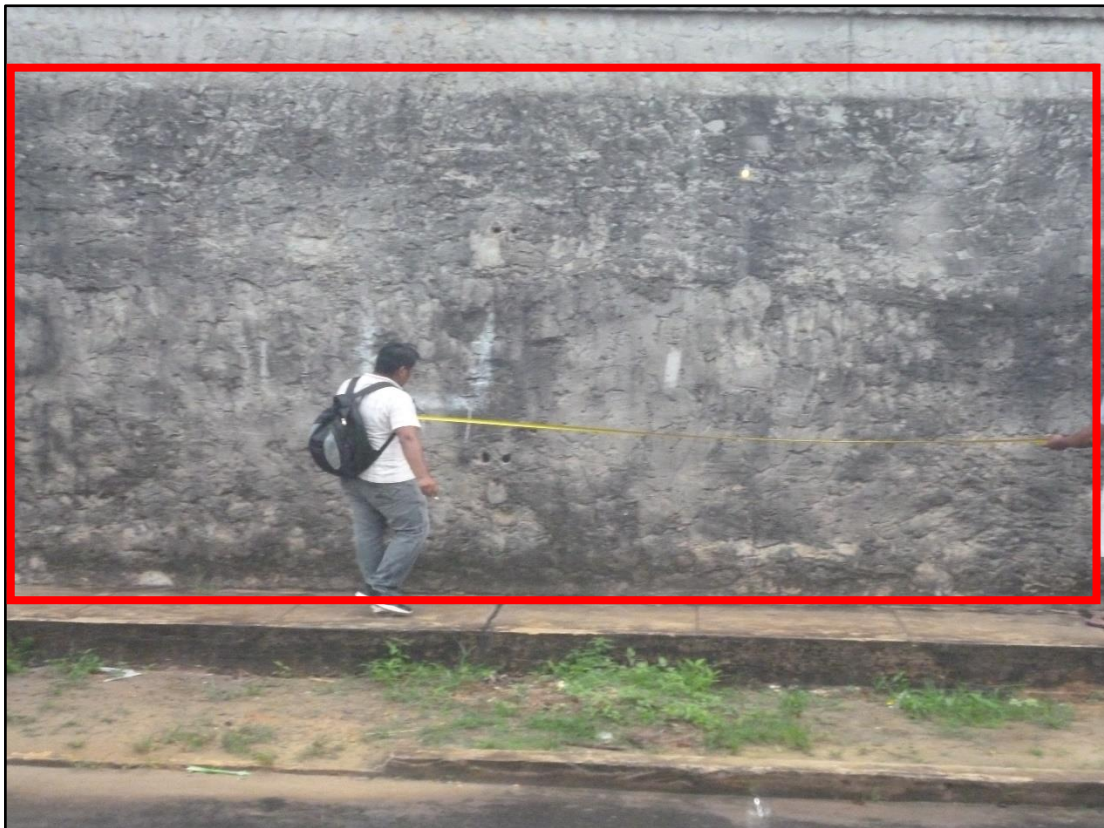
Fotografía 07: Patología Moho Identificado en el Muro confinado

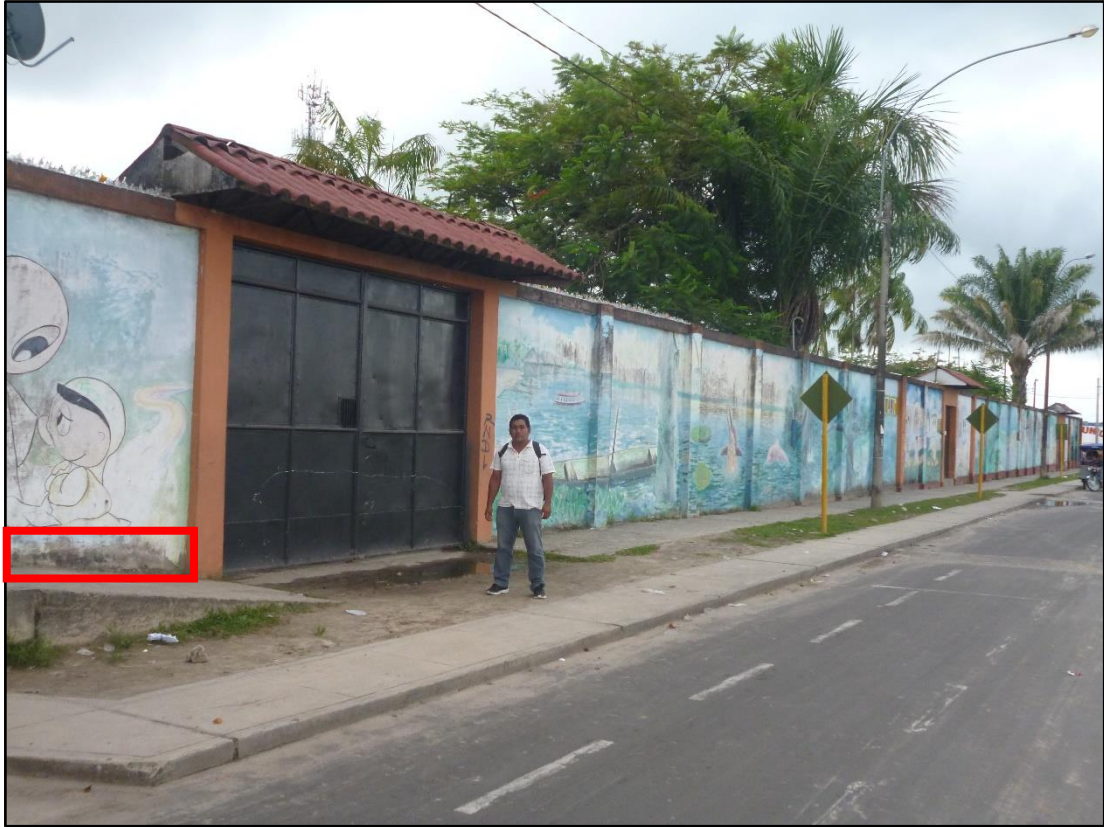
Fotografía 08: Patología Moho Identificado en el Muro confinado

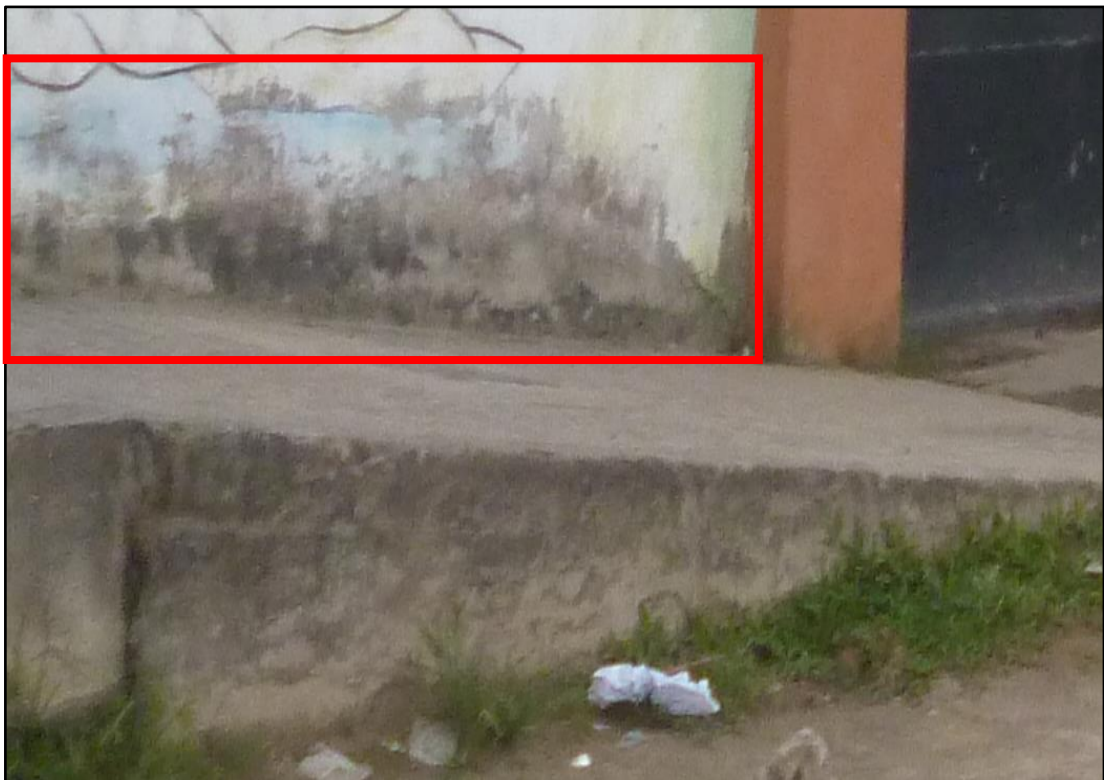
Fotografía 09: Patología Eflorescencia Identificado en el Muro confinado

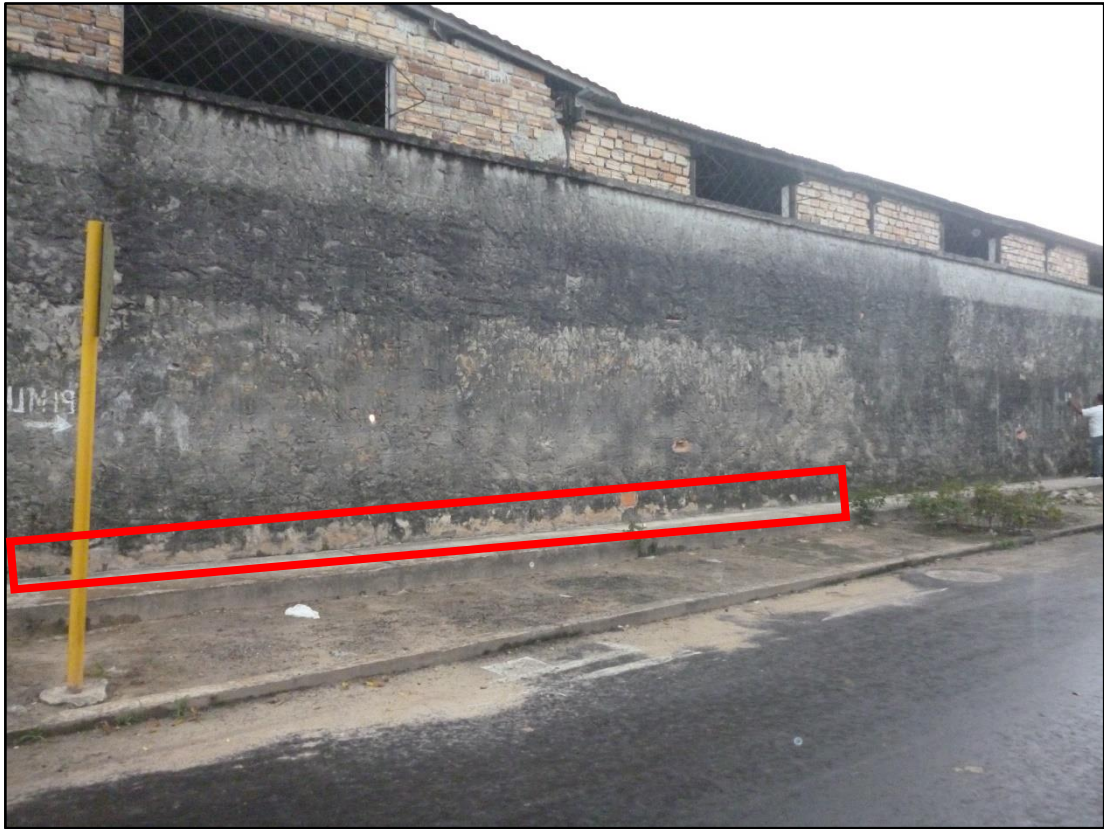
Fotografía 10: Patología Eflorescencia Identificado en el Muro confinado
