DETERMINACIÓN Y EVALUACIÓN DE LAS
PATOLOGÍAS DEL MORTERO EN COLUMNAS,
SOBRECIMENTOS, VIGAS Y MUROS DE ALBAÑILERÍA
CONFINADA DEL CERCO PERIMÉTRICO DEL PREDIO
VICARIATO REGIONAL DE LA ORDEN DE SAN
AGUSTÍN, DISTRITO SAN JUAN BAUTISTA, PROVINCIA
DE MAYNAS, REGION LORETO, DICIEMBRE -2017.

**TESIS PARA OPTAR EL TÍTULO PROFESIONAL DE
INGENIERO CIVIL**

BACH. ANDY ABENAMAR FLORES ROJAS

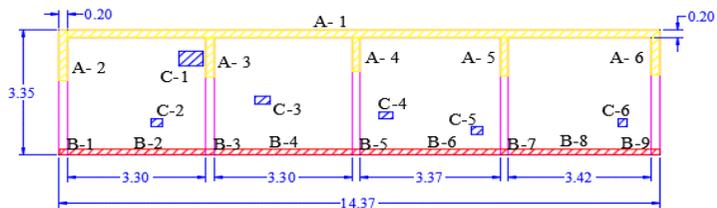
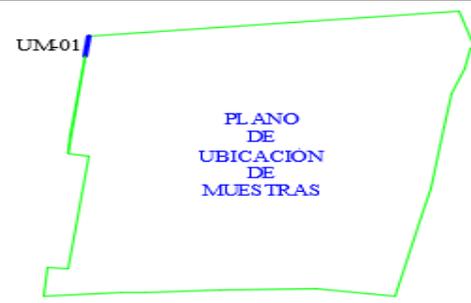
UNIVERSIDAD CÉSAR VALLEJO Loreto
UNIDAD DE MUESTRA 01						REPRESENTACIÓN GRÁFICA						
AUTOR		BACH. ANDY ABENAMAR FLORES ROJAS		LADO		EXTERIOR

COLUMNA		63.94%		36.06%		0.00%		0.00%				PLANO DE UBICACIÓN DE MUESTRAS
VIGA		0.00%		0.00%		100.00%		0.00%

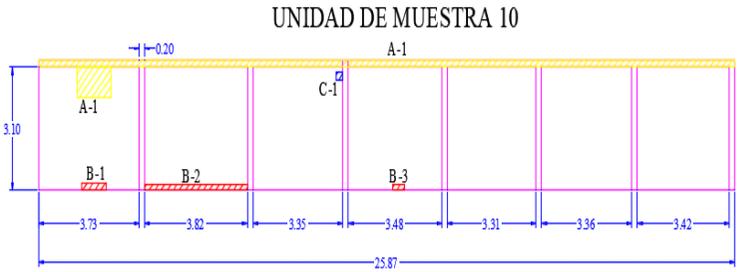
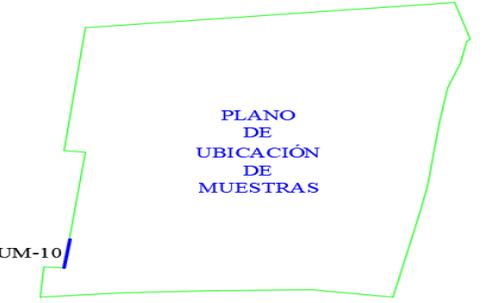
UNIDAD DE MUESTRA 10						REPRESENTACIÓN GRÁFICA							
AUTOR		BACH. ANDY ABENAMAR FLORES ROJAS		LADO		EXTERIOR

COLUMNA		100.00%		0.00%		0.00%		0.00%					
VIGA		0.00%		0.00%		100.00%		0.00%					
MURO		97.64%		1.02%		0.07%		0.00%

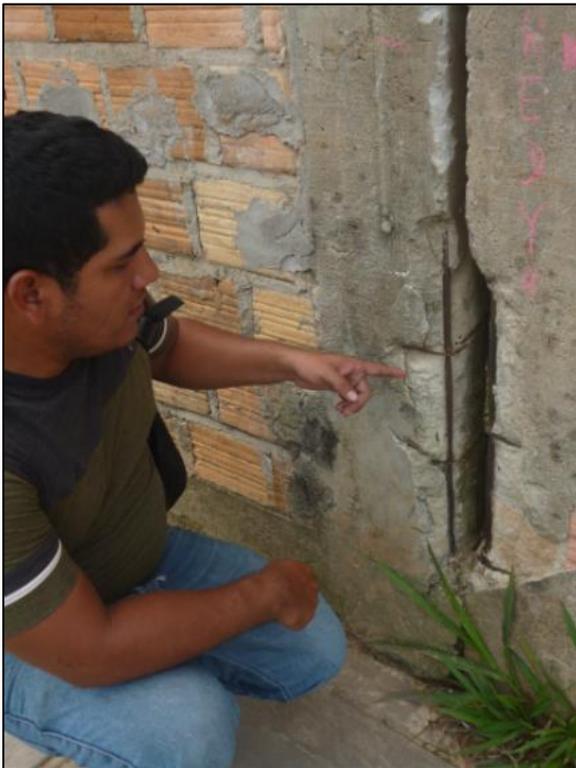
Fotografía 03: Desprendimiento en Muro confinado, que se encuentra en la UM- 19, y tiene un nivel de severidad Leve.
