"DETERMINACIÓN Y EVALUACIÓN DE LAS PATOLOGÍAS DEL CONCRETO EN SOBRECIMENTOS, COLUMNAS, VIGAS Y MUROS DE ALBAÑILERÍA CONFINADA DEL LOCAL COMUNAL DE LA URBANIZACIÓN LOS ALAMOS PPAO, DISTRITO DE NUEVO CHIMBOTE, PROVINCIA DEL SANTA, DEPARTAMENTO DE ANCASH, JULIO – 2018".

**INFORME DE INVESTIGACIÓN PARA OPTAR EL TÍTULO PROFESIONAL DE INGENIERO CIVIL.**

BACH. EDGAR EUSEBIO PAULINO VACÓN

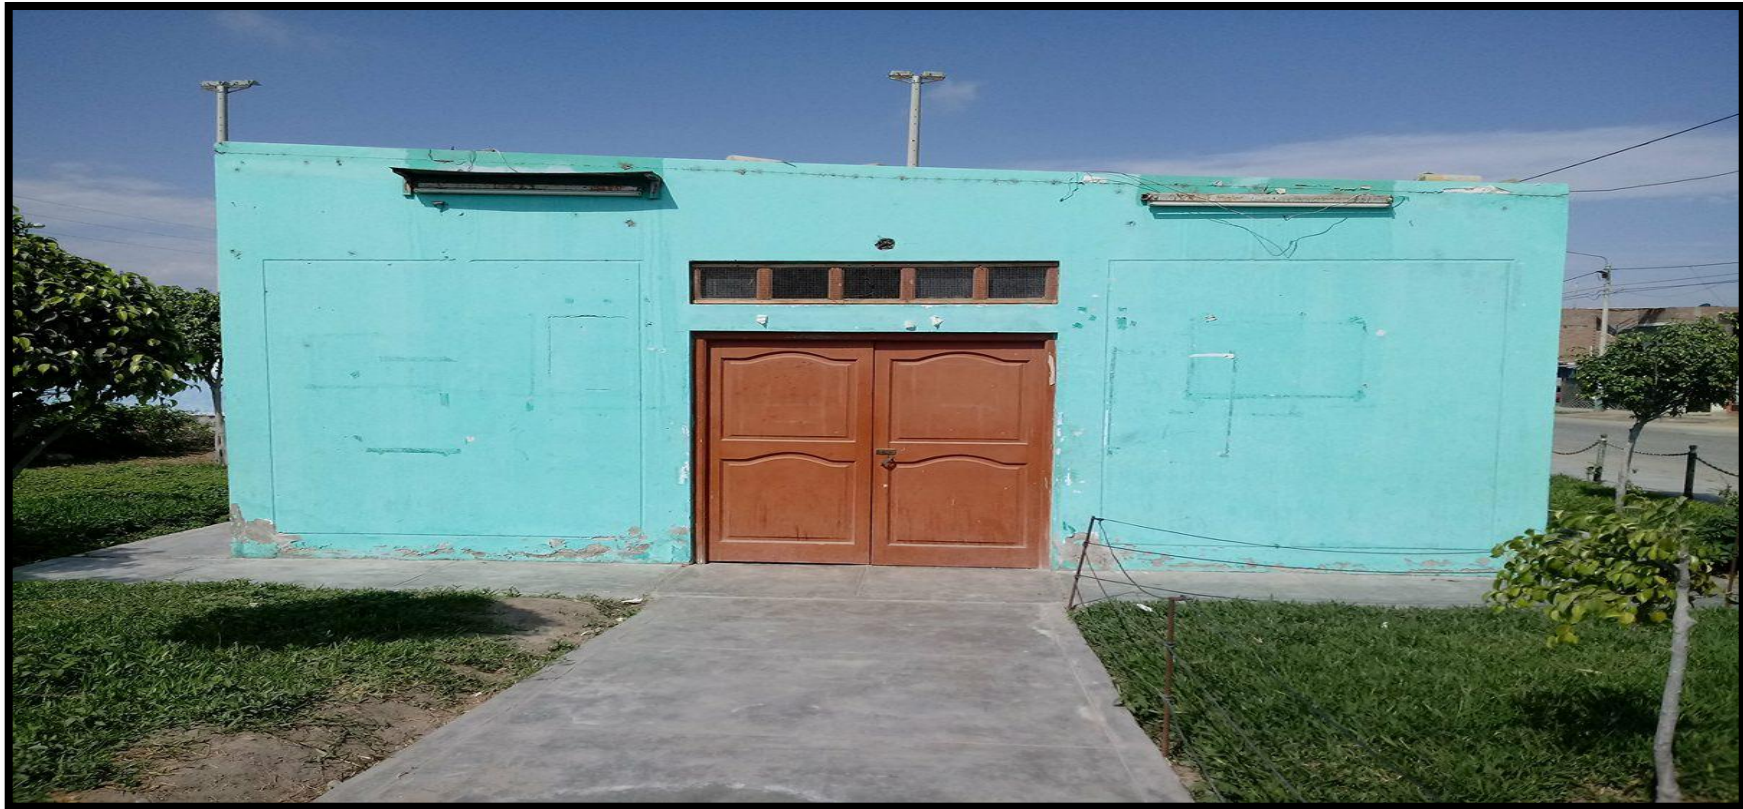
**Fotografía 5:** Patología de Erosión en muros y sobrecimiento del local Comunal en la Unidad Muestral 1.

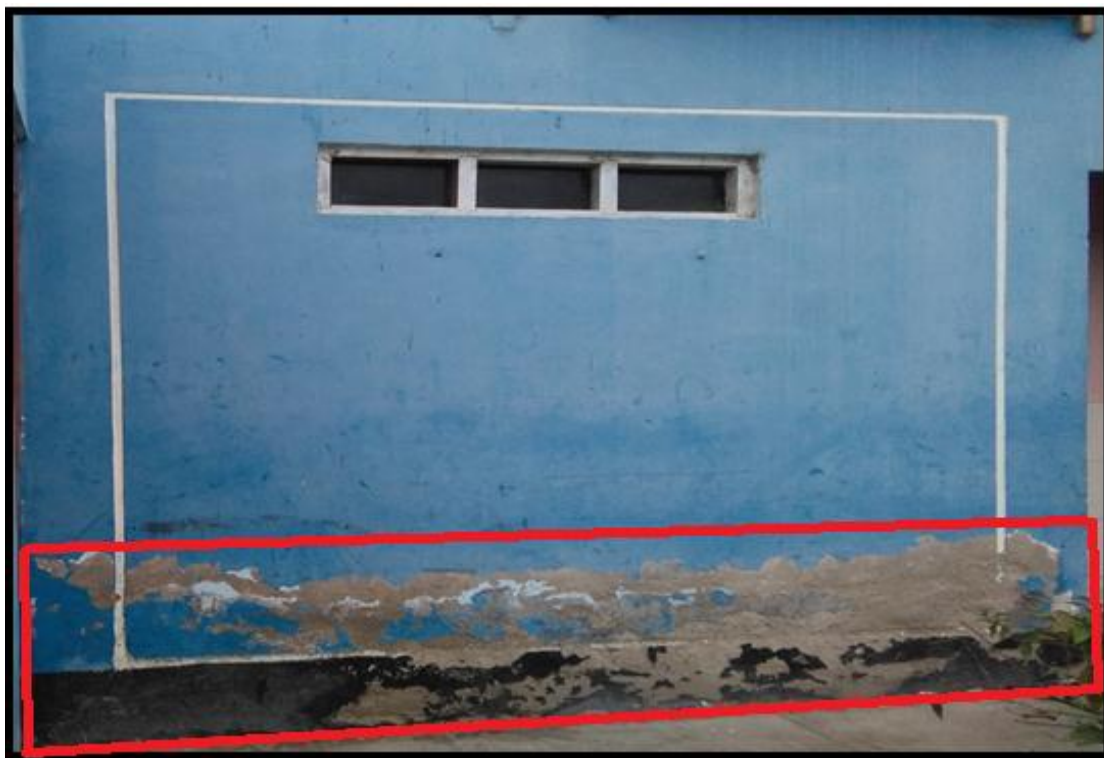
**Fotografía 7:** Patología de Eflorescencia en muros y sobrecimiento del local Comunal en la Unidad Muestral 07.

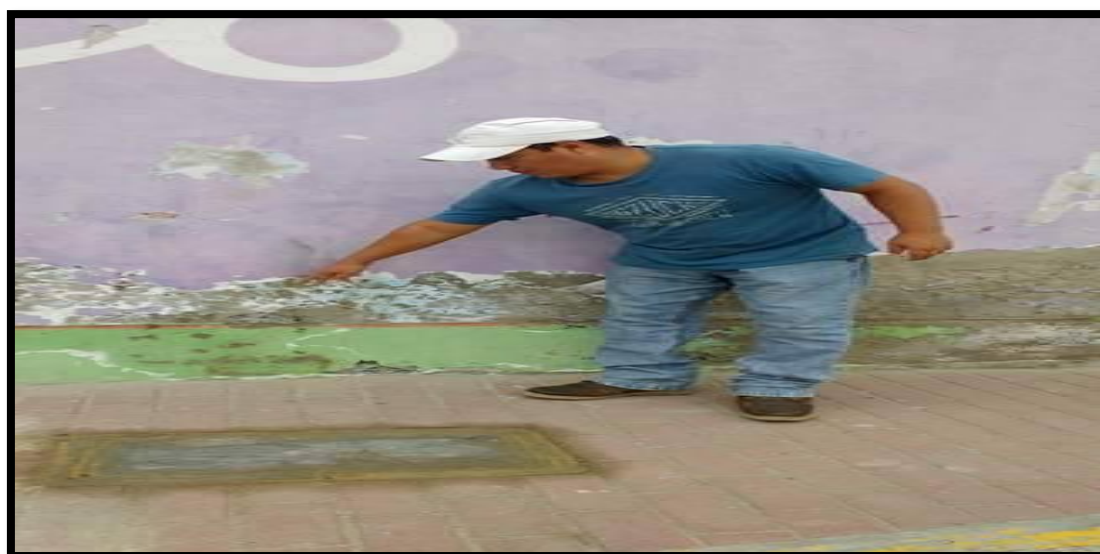
**Fotografía 8:** Patología de Grietas en columnas del local Comunal en la Unidad Muestral 04.

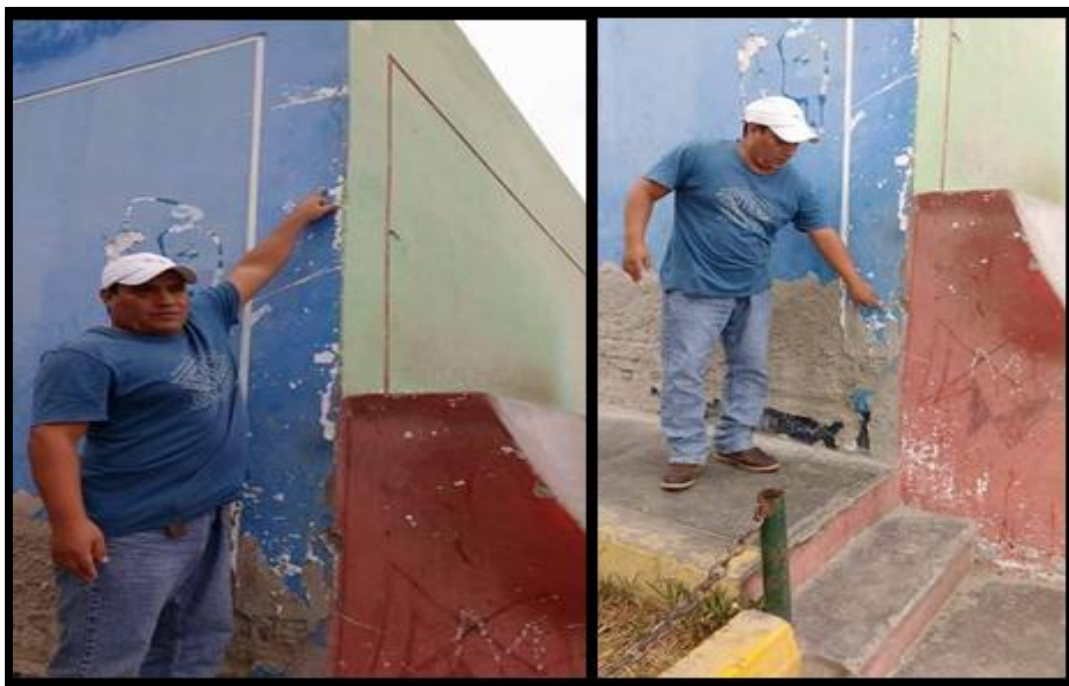
**Fotografía 9:** Patología de grietas en muros del local comunal en la Unidad Muestral 9.

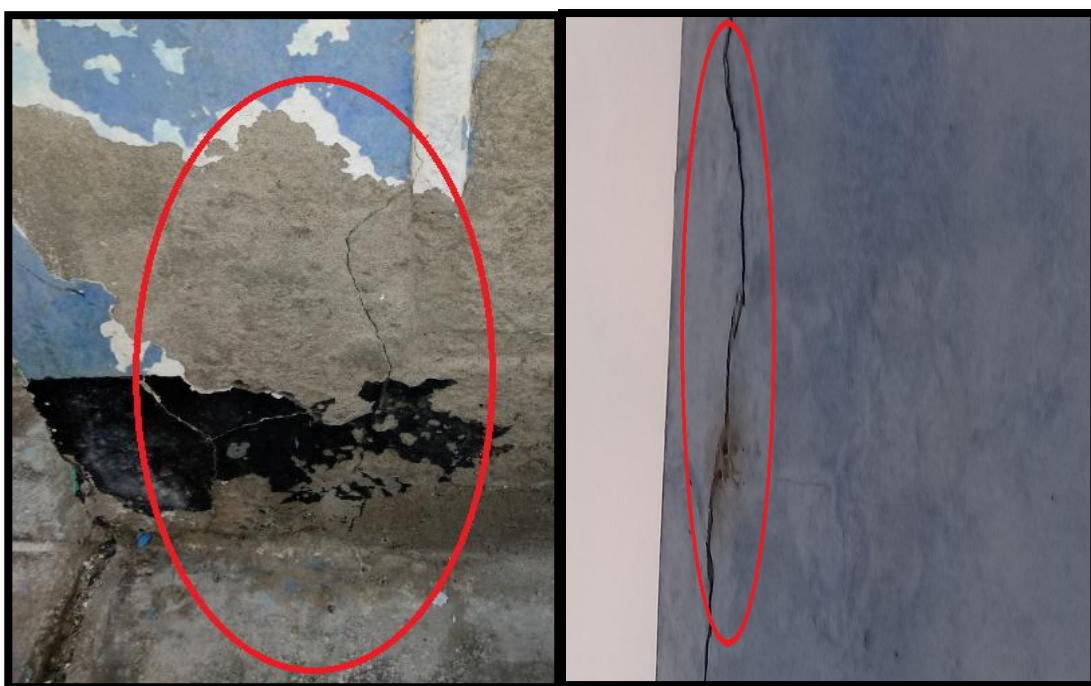
**Fotografía 10:** Patología de fisuras en muros del local comunal en la unidad de muestra 2.

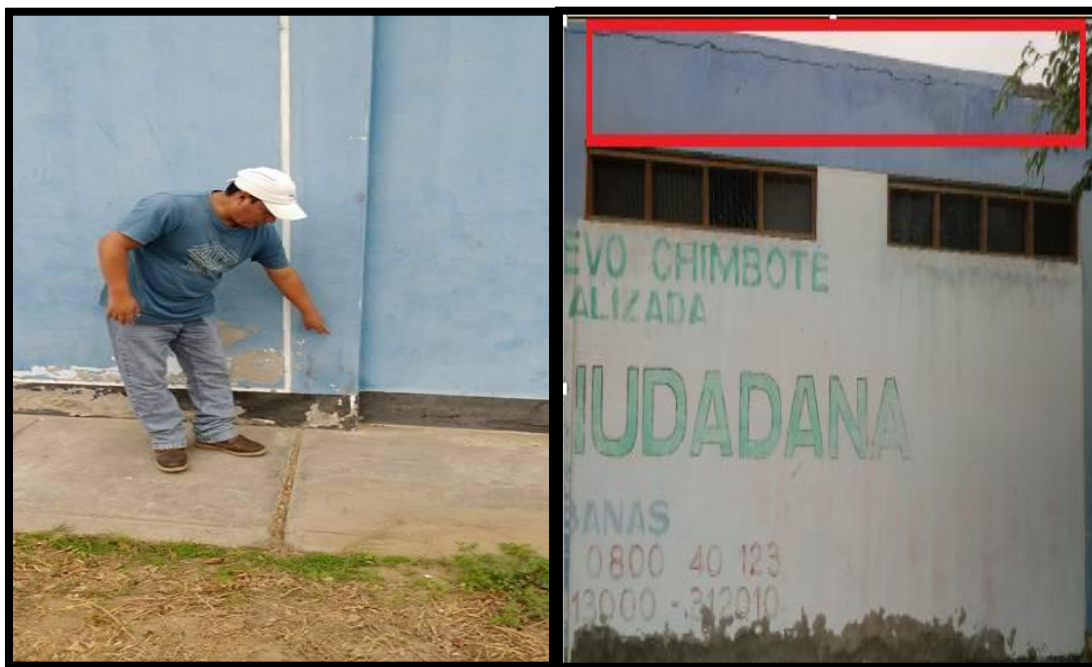
**Fotografía 11:** Patología de fisuras en columnas y vigas del local comunal en la unidad de muestra 3.

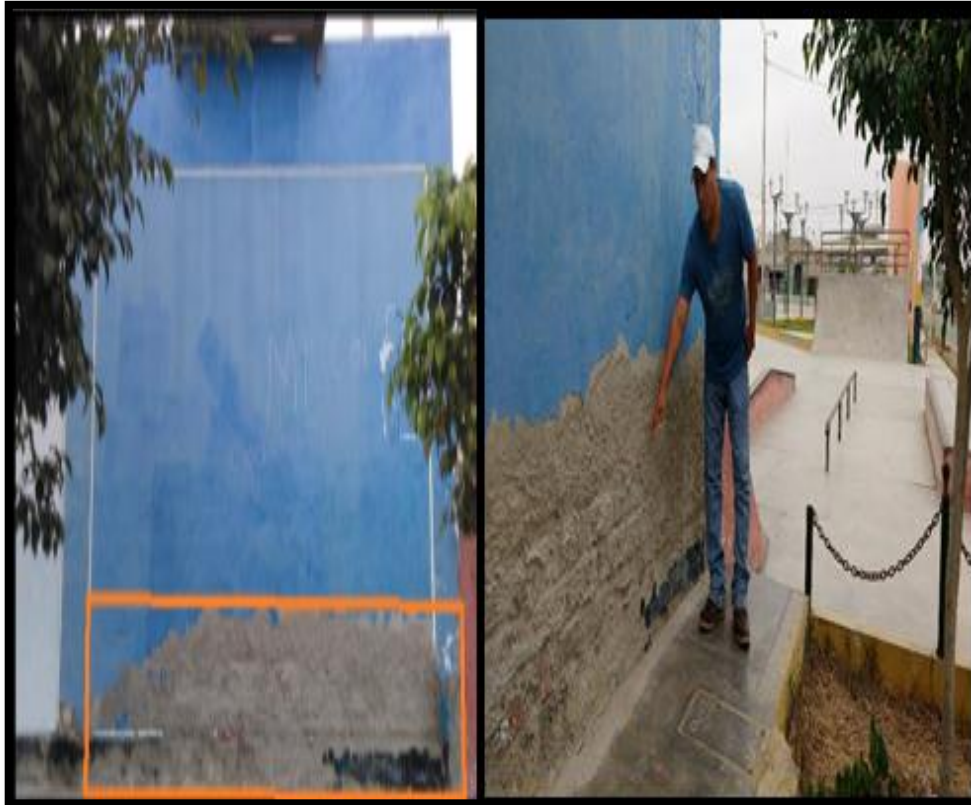
### Fotografía de la Unidad Muestral 4 del local Comunal.

**Patología:** Erosión

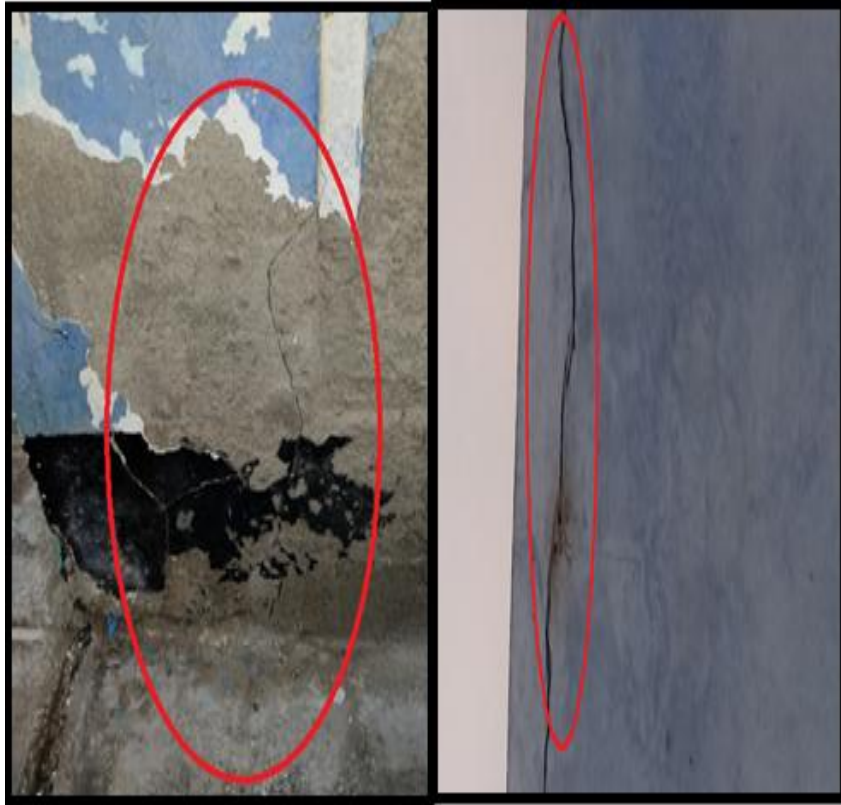
Fotografía de la Unidad Muestral 9 del local Comunal.

**Patología: Grieta**

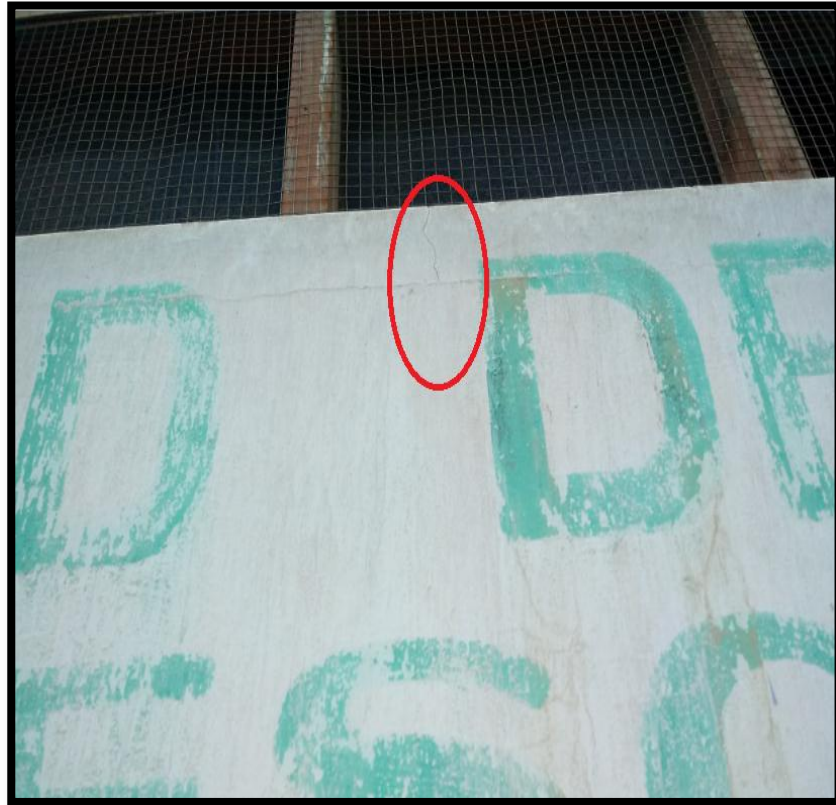
**Fotografía de la Unidad Muestral 9 del local Comunal.**

**Patología: Fisura**
