UNIVERSIDAD CATÓLICA LOS ÁNGELES
CHIMBOTE

DETERMINACIÓN Y EVALUACIÓN DE LAS
PATOLOGÍAS DEL CONCRETO EN COLUMNAS, VIGAS,
SOBRECIMIENTO Y MUROS DE ALBAÑILERÍA
CONFINADA DEL CERCO PERIMÉTRICO DEL
INSTITUTO SUPERIOR TECNOLÓGICO MONSEÑOR
VÍCTOR ÁLVAREZ HUAPAYA UBICADO EN EL
SECTOR DE MIRAFLORES DEL DISTRITO DE SAN JUAN
BAUTISTA, PROVINCIA DE HUAMANGA, REGION
AYACUCHO, MARZO -2017.

TESIS PARA OPTAR EL TÍTULO PROFESIONAL DE
INGENIERA CIVIL

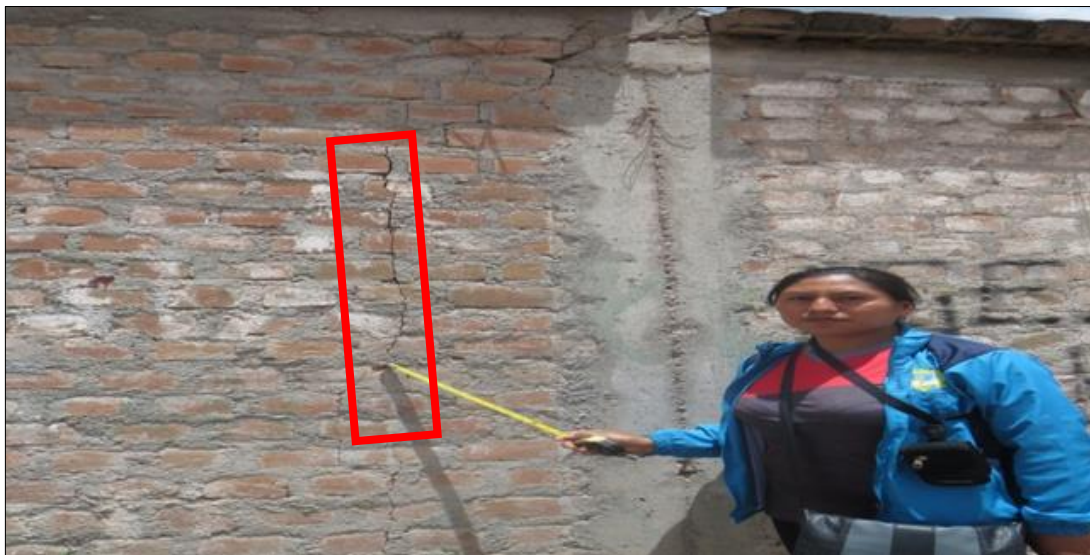
Fotografía 3: Grieta en el muro de albañilería del cerco perimétrico del Instituto Superior Tecnológico Monseñor Víctor Álvarez Huapaya ubicado en el sector de Miraflores del distrito de San Juan Bautista, provincia de Huamanga, región Ayacucho.

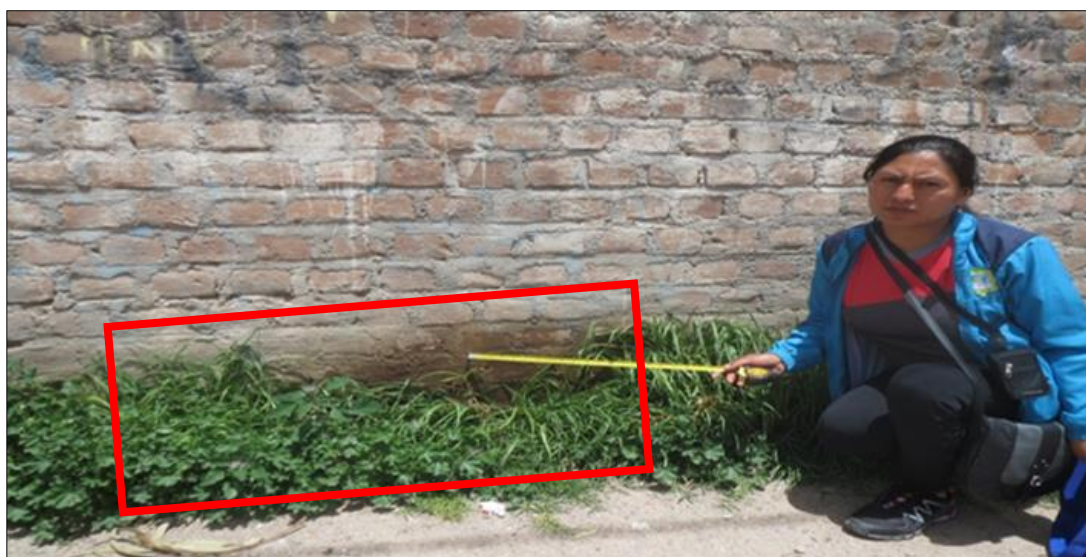
Fotografía 4: Presencia de humedad debido al riego y a áreas verdes provocara a futuro la aparición de diversas patologías como la eflorescencia y posteriormente la erosión en los muros del cerco perimétrico del Instituto Superior Tecnológico Monseñor Víctor Álvarez Huapaya ubicado en el sector de Miraflores del distrito de San Juan Bautista, provincia de Huamanga, región Ayacucho.
