UNIVERSIDAD CATÓLICA LOS ÁNGELES  
CHIMBOTE

DETERMINACIÓN Y EVALUACIÓN DE LAS  
PATOLOGÍAS DEL CONCRETO ARMADO DE  
COLUMNAS, VIGAS, SOBRECIMIENTO Y MUROS DE  
ALBAÑILERÍA CONFINADA DEL CERCO PERIMÉTRICO  
DE LA INSTITUCIÓN EDUCATIVA 8178, UBICADO EN  
LA ASOCIACIÓN VIVIENDA RESIDENCIAL LOS  
SAUCES, CHILLÓN, DISTRITO DE PUENTE PIEDRA,  
PROVINCIA DE LIMA, REGIÓN LIMA - AGOSTO 2017

**TESIS PARA OPTAR EL TÍTULO PROFESIONAL DE**  
**INGENIERO CIVIL**

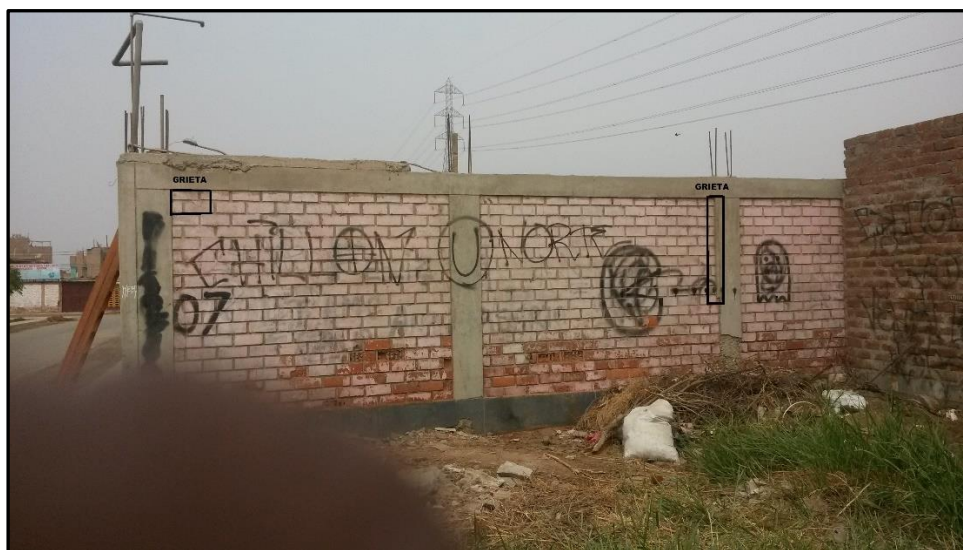
Fotografía 05: Se observa la grieta en columna y muro. En la U.M 05

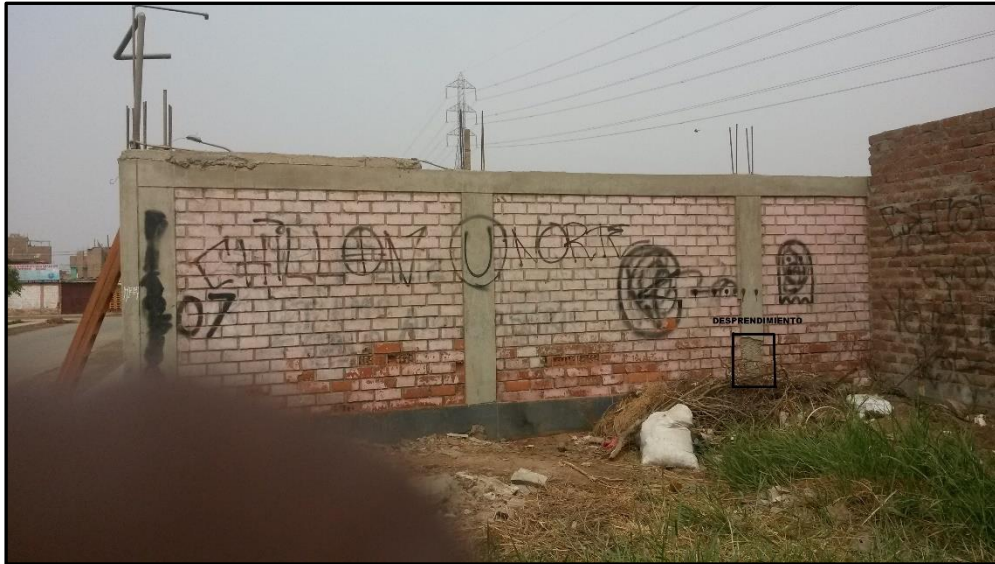
Patología.	Descripción.	Causa.	Intervención
<b>Desprendimiento</b>	Es la separación entre un material de acabado y el soporte al que está aplicado por falta de adherencia entre ambos y suele producirse como consecuencia de otras lesiones previas, como humedades, deformaciones o grietas.	Variaciones dimensionales por cambios de temperatura, lo que en el caso de existir juntas tiene el componente añadido de que las dilataciones resulta acumulativas al ir empujándose unos elementos a otro hasta que el esfuerzo resultante provoca el desprendimiento, se produce también si se encuentra cerca de un borde, por falta de adherencia al acabado.	Para su reparación se limpiará el área afectada, aplicará cemento con agua, luego aplicará un mortero con una relación de agua cemento de 0.4 a 0.5. Usar un impermeabilizante a base de polímeros o de resinas acrílicas. O usar Flex con, que es un aditivo adherente con látex acrílico

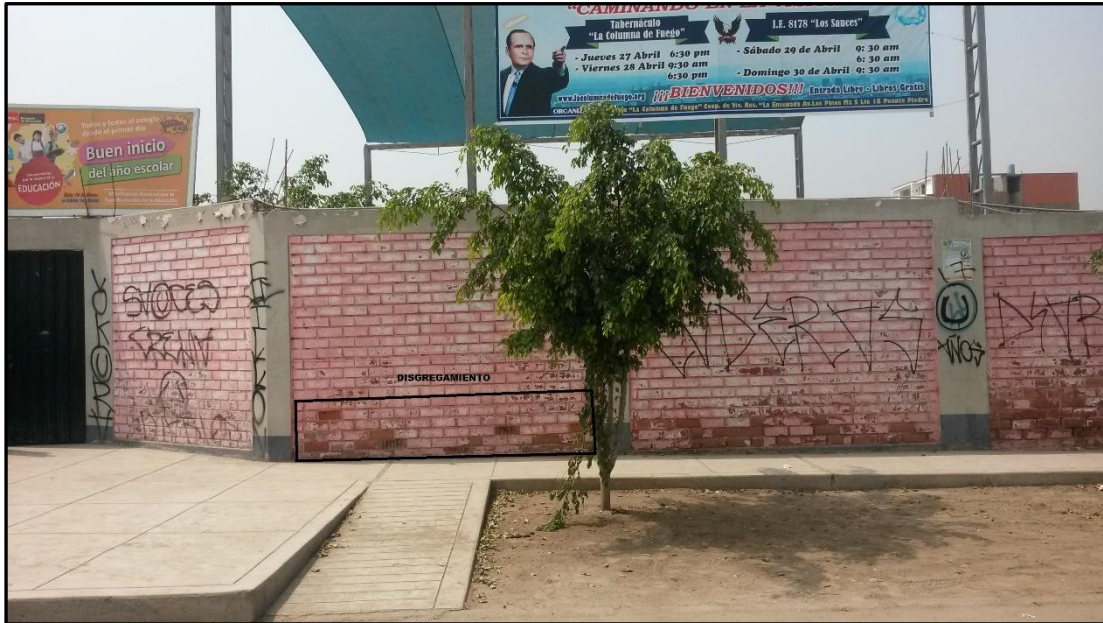
Patología.	Descripción.	Causa.	Intervención.
<p><b>Disgregamiento.</b></p>	<p>Es la lesión que se produce a partir de un proceso patológico de carácter químico, donde el material se separa o se diluye. Disminuyendo su tamaño real y cambiando su forma.</p>	<p>se produce por efecto de la humedad dentro de la masa del revoque, lo que produce tensiones de expansión que hacen que el revoque se disgregue, pudiendo también afectar a la mampostería disgregando los ladrillos o producir descascamiento en piedras de revestido.</p>	<p>Limpiar o demoler el área afectada, luego proceder a colocar la unidad de albañilería en este caso ladrillos nuevos, y protegerlos con aditivo contra la humedad o el salitre. La relación agua cemento debe ser de 0.4 a 0.5 para el concreto y usar un impermeabilizante a base de polímeros o resina acrílica. También se debe usar Flex con, un aditivo adherente de látex acrílico.</p>

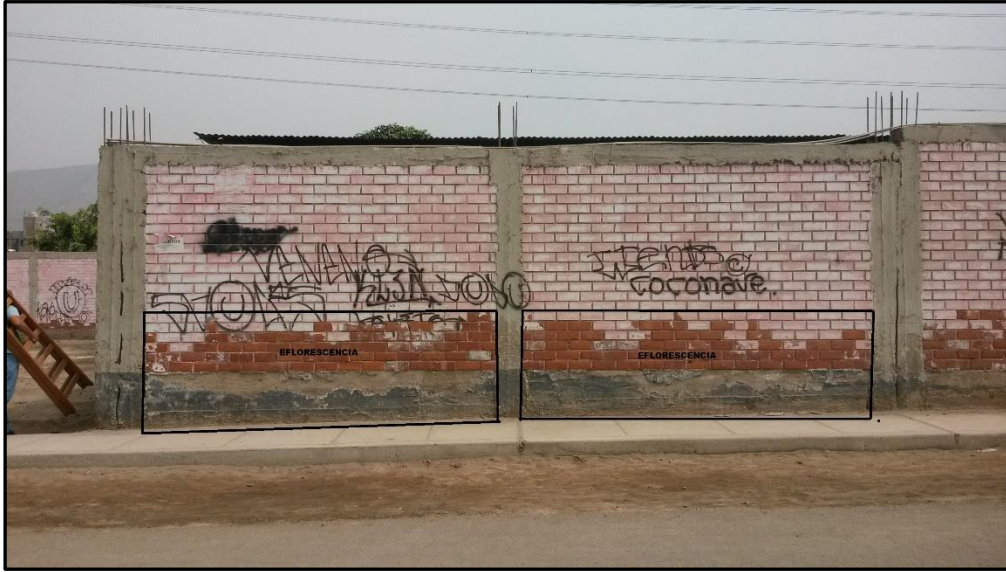
Patología.	Descripción.	Causa.	Intervención.
<p><b>Eflorescencia.</b></p>	<p>La eflorescencia es un polvillo blanco y seco resultante de la precipitación y posterior utilización de ciertas sales solubles al agua, que se depositan en superficies que han tenido humedad cuando esta seca y el líquido se evapora. Son cristales de sales de color blanco que se depositan en superficies (ladrillos, cerámica, hormigón, etc.) que han tenido humedad.</p>	<p>Se produce cuando los materiales de los muros, revestimientos o pavimentos son porosos y contienen sales solubles. También pueden aparecer en superficies que sufren infiltraciones de agua o humedad por capilaridad o con problemas de condensación.</p>	<p>El método mas sencillo consiste en disolver los cristales con agua a presión y retirarlos con un cepillo de cerdas naturales, se debe elegir un dia caluroso para que el agua se evapore y la superficie quede seca. Otra opción es el uso de un limpiador de ácido clorhídrico o el uso de vinagre ambos productos se deben utilizar a presión. Par evitar la eflorescencia se debe prevenir las humedades o impermeabilizar los elementos estructurales. Usar Flex con.</p>

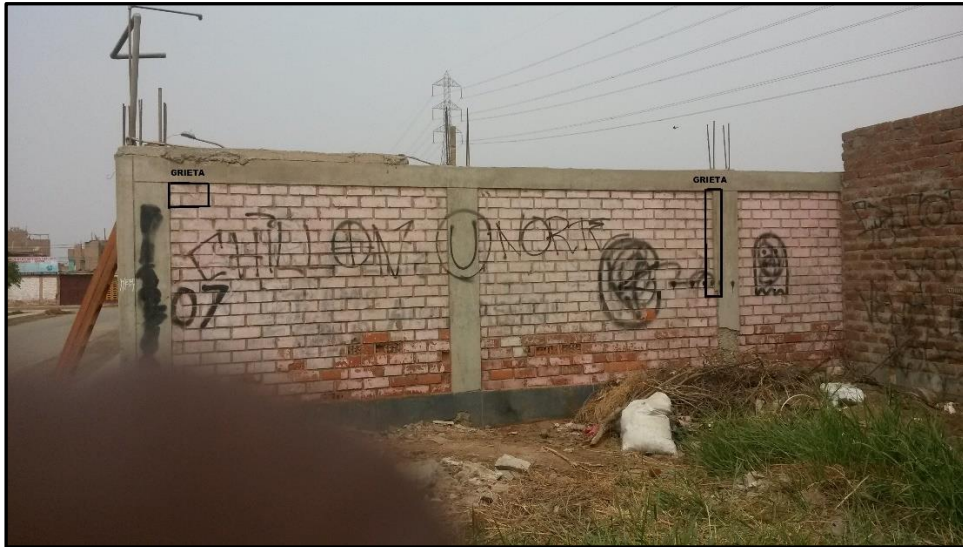
Patología.	Descripción.	Causa.	Intervención.
<b>Grieta</b>	Toda aquella abertura incontrolada de un elemento superficial que afecta a todo un espesor.	Las variaciones de temperatura y humedad que se generan por los ciclos estacionales causan una dilatación o contracción de los materiales que componen el edificio provocando constantes cambios geométricos en el mismo. Dando lugar a la aparición de grietas en los puntos mas débiles como esquinas y la zona de unión de diferentes materiales, por asentamientos o problemas de cimentaciones.	Abrir la grieta en V, eliminando parte del mortero desprendido, consolidar la grieta abierta, para asegurar un mejor anclaje del producto de relleno. Aplicar una masilla elástica con pistola de inyección o usar elastómeros de poliuretano, MasterInject 1500 que son selladores de grietas. La relación de Agua cemento debe ser de 0.4 a 0.5
