DETERMINACIÓN Y EVALUACIÓN DE PATOLOGÍAS

EN EL PUENTE DEBORA NORTE, UBICADO EN LA

PROGRESIVA KM 66+282 DE LA CARRETERA PE - 01N,

TESIS PARA OPTAR EL TÍTULO PROFESIONAL DE INGENIERO
CIVIL

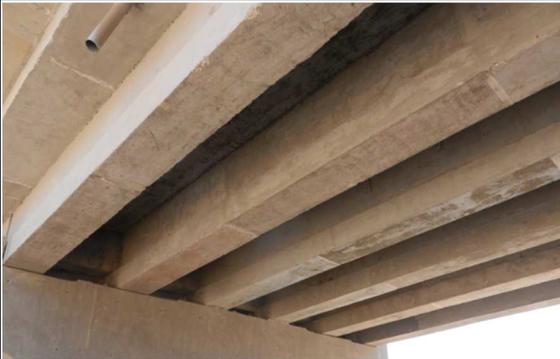
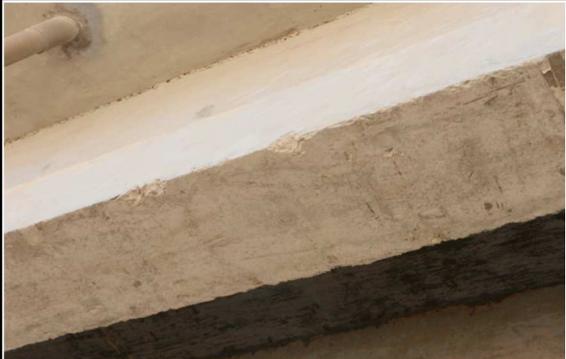
252.90	m3					100	
Observaciones							
Grado 1	Desgaste por efecto del intemperismo						
Comentarios							
Las vigas principales se encuentran en buen estado, con poco desgaste superficial producto del intemperismo							
Recomendaciones							
Realizar mantenimiento rutinario y tener en cuenta el desgaste

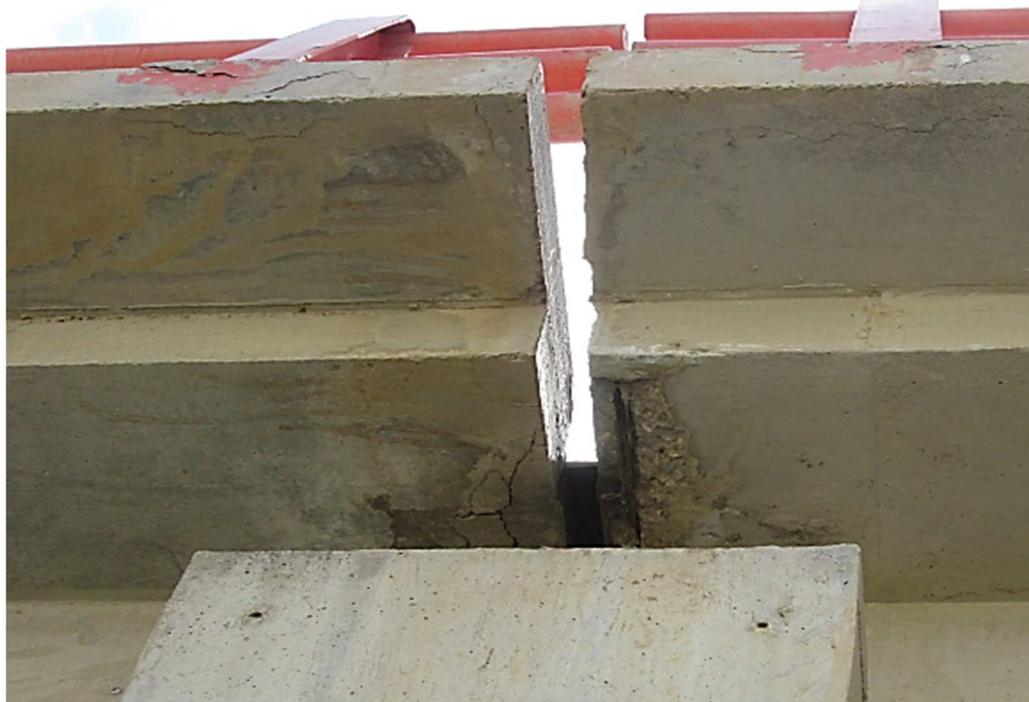
Anexo 08: Vista de losa (Daño en grado 03)

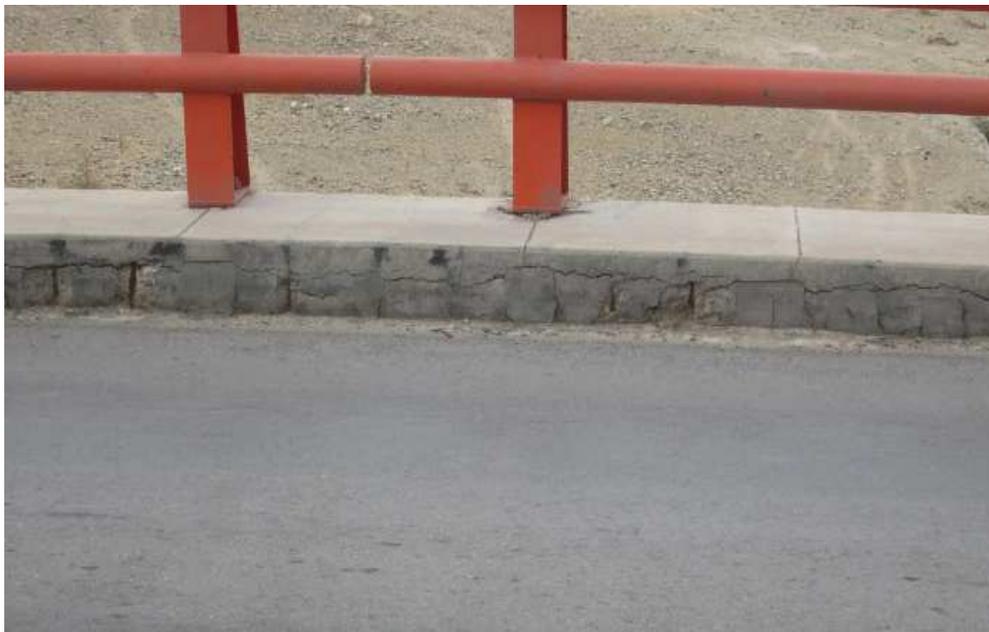
Anexo 10: Vista de grietas en vereda y exposición de armadura (Grado 03)
