DETERMINACIÓN Y EVALUACIÓN DE LAS
PATOLOGÍAS DEL CERCO PERIMÉTRICO DE
ALBAÑILERÍA CONFINADA DEL INSTITUTO NACIONAL
AGROPECUARIO N°54, DEL DISTRITO DE
TAMBOGRANDE, PROVINCIA PIURA, DEPARTAMENTO
DE PIURA, OCTUBRE – 2017.

**TESIS PARA OPTAR EL TÍTULO PROFESIONAL DE
INGENIERO CIVIL**

BACH. ELVER DAVID TIZÓN JUAREZ

PIURA – PERÚ

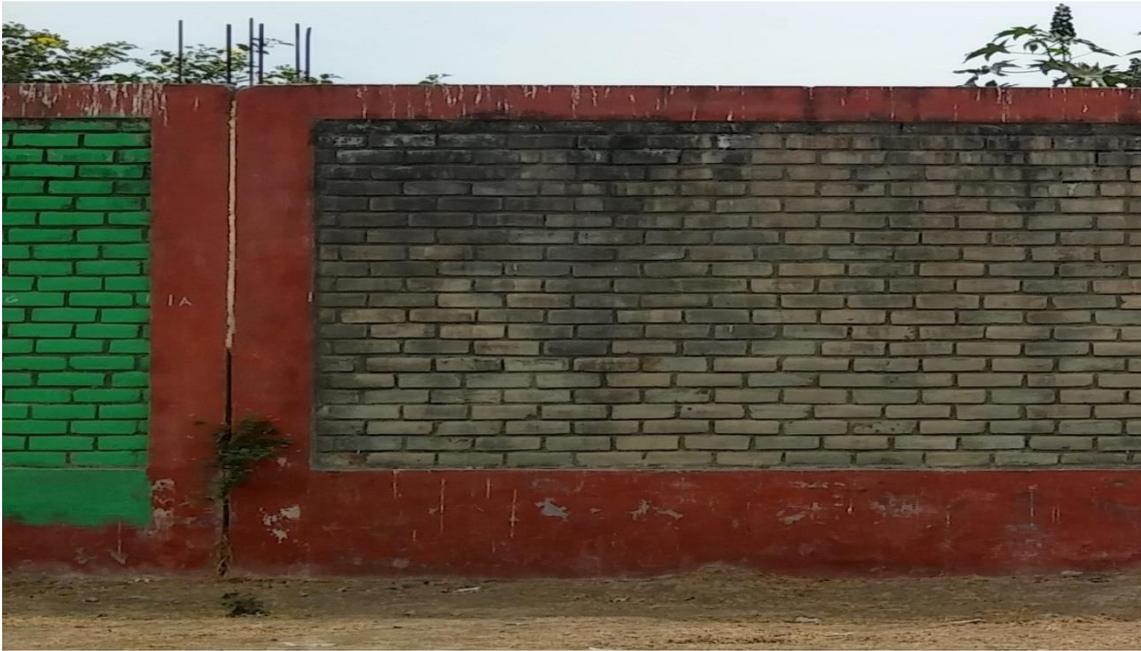
Imagen 18: Presencia de Grietas en el cerco perimétrico.

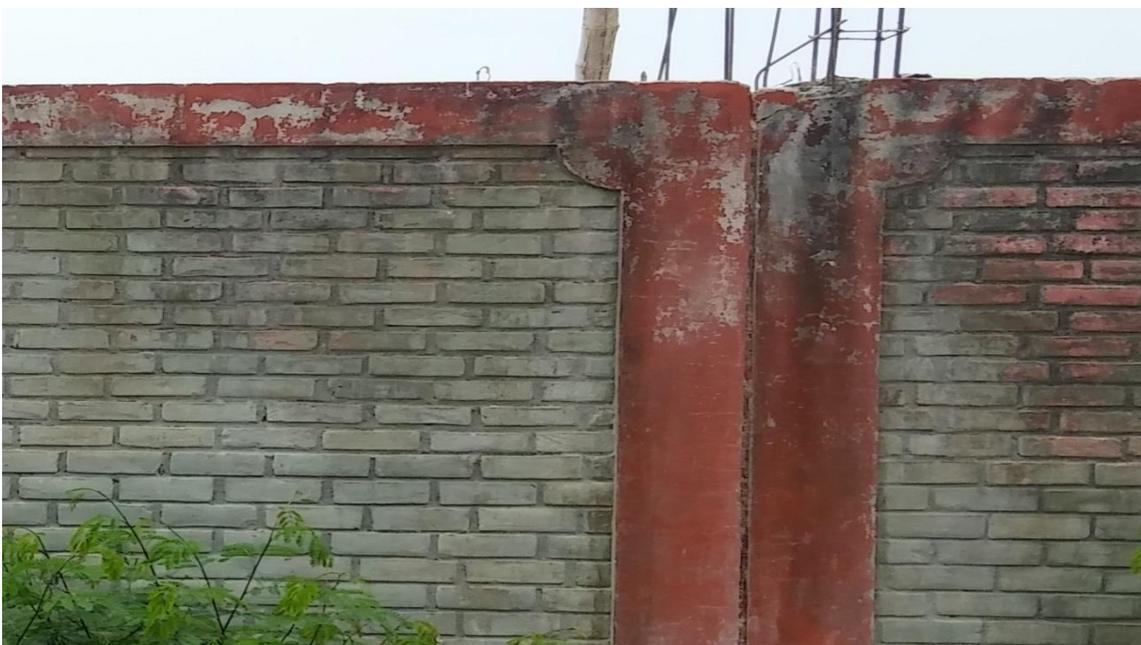
Imagen 19: Presencia de Corrosión en el cerco perimétrico.
