DETERMINACIÓN Y EVALUACIÓN DE PATOLOGÍAS
EN EL EDIFICIO APORTICADO DE CUATRO NIVELES
DEL DISTRITO DE LA UNIÓN, PROVINCIA DE PIURA,
DEPARTAMENTO DE PIURA AGOSTO 2018

TESIS PARA OPTAR EL TÍTULO PROFESIONAL DE:
INGENIERO CIVIL

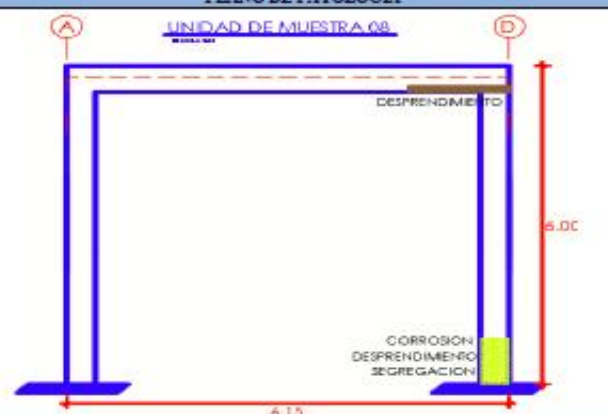
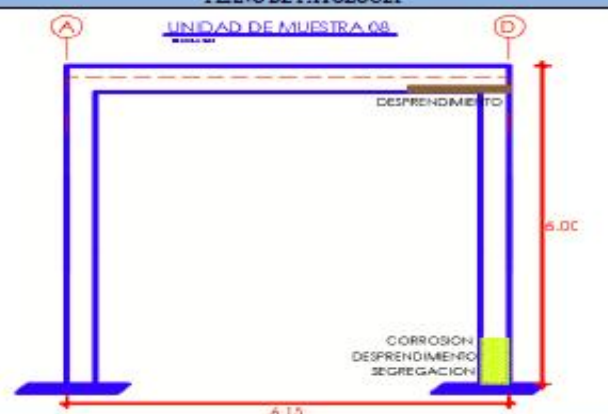
<p>PLANO DE PATOLOGIA</p> <p>UNIDAD DE MUESTRA 08</p> <p>6.15</p> <p>6.00</p> <p>DESPRENDIMIENTO</p> <p>CORROSION DESPRENDIMIENTO SEGREGACION</p>				108.90

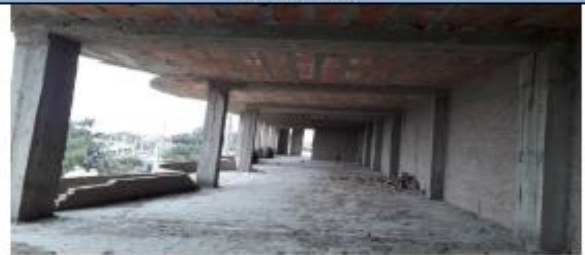
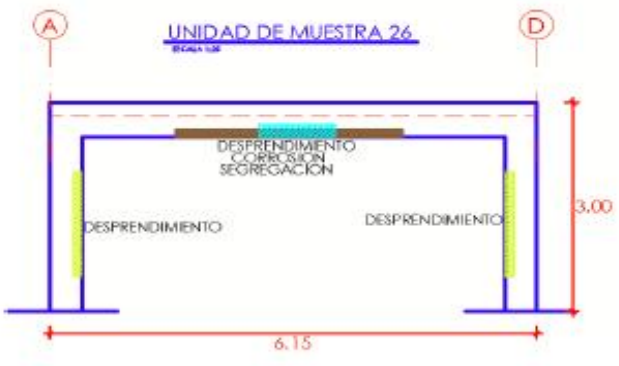
<p>UNIDAD DE MUESTRA 26 EJE A-B</p> <p>DESPRENDIMIENTO CORROSIÓN SEGREGACIÓN</p> <p>DESPRENDIMIENTO</p> <p>DESPRENDIMIENTO</p> <p>6.15</p> <p>3.00</p>								
ELEMENTOS	ÁREA (m²)	PATOLOGÍA	ÁREA CON PATOLOGÍA (m²)	% CON PATOLOGÍA	ÁREA SIN PATOLOGÍA (m²)	% SIN PATOLOGÍA	ELEMENTOS	ÁREA (m²)	PATOLOGÍA	ÁREA CON PATOLOGÍA (m²)	% CON PATOLOGÍA	ÁREA SIN PATOLOGÍA (m²)	% SIN PATOLOGÍA
COLUMNA	8.5	Corrosión	0.00	0.00%	7.00	82.35%	VIGA	7.38	Corrosión	0.20	2.71%	6.03	81.71%
		Fisuras	0.00	0.00%					Fisuras	0.00	0.00%		
		Desprendimiento	1.20	14.12%					Desprendimiento	0.45	6.10%		
		Desintegración	0.00	0.00%					Desintegración	0.00	0.00%		
		Eflorescencia	0.00	0.00%					Eflorescencia	0.00	0.00%		
		Segregación	0.00	0.00%					Segregación	0.45	6.10%

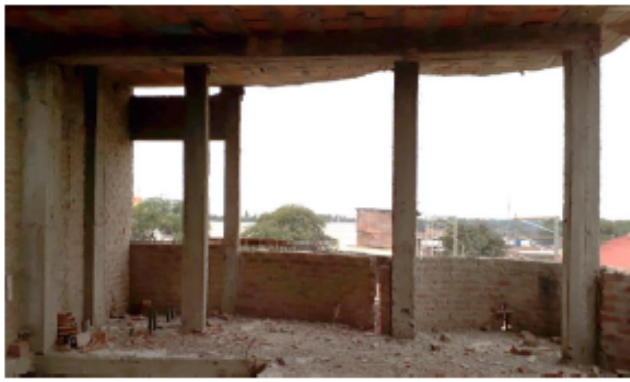
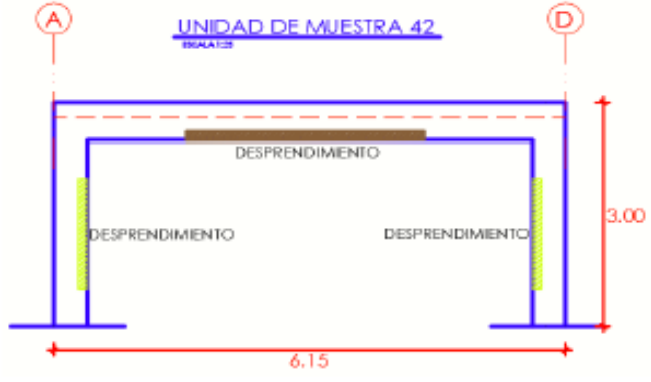
<p>UNIDAD DE MUESTRA 42 VIGAS</p> <p>DESPRENDIMIENTO</p> <p>DESPRENDIMIENTO</p> <p>DESPRENDIMIENTO</p> <p>6.15</p> <p>3.00</p>																										
ELEMENTOS	ÁREA (m²)	PATOLOGÍA	ÁREA CON PATOLOGÍA (m²)	% CON PATOLOGÍA	ÁREA SIN PATOLOGÍA (m²)	% SIN PATOLOGÍA	ELEMENTOS	ÁREA (m²)	PATOLOGÍA	ÁREA CON PATOLOGÍA (m²)	% CON PATOLOGÍA	ÁREA SIN PATOLOGÍA (m²)	% SIN PATOLOGÍA																				
COLUMNA	6.25	Corrosión	0.00	0.00%	4.45	71.20%	VIGA	5.54	Corrosión	0.00	0.00%	4.59	82.85%																				
		Fisuras	0.00	0.00%					Fisuras	0.00	0.00%																						
		Desprendimiento	1.20	19.20%					Desprendimiento	0.50	9.03%																						
		Desintegración	0.00	0.00%					Desintegración	0.00	0.00%																						
		Eflorescencia	0.00	0.00%					Eflorescencia	0.00	0.00%																						
		Segregación	0.00	0.00%					Segregación	0.00	0.00%																						
		Suciedad	0.60	9.60%					Suciedad	0.45	8.12%																						
		Erosión	0.00	0.00%					Erosión	0.00	0.00%																						
TOTAL DE ÁREA AFECTADA			1.80	28.80%	TOTAL DE ÁREA AFECTADA			0.95	17.15%																								
NIVEL DE SEVERIDAD DE LA COLUMNA			LEVE				NIVEL DE SEVERIDAD DE LA VIGA			LEVE																							
ÁREA DE MUESTRA AFECTADA EN (M2) Y %					2.75	23.32%	ÁREA DE MUESTRA NO AFECTADA EN (M2) Y %					9.04	76.68%
