**DETERMINACIÓN Y EVALUACIÓN DE LAS  
PATOLOGÍAS DEL PUENTE SOJO TIPO MIXTO,  
DISTRITO DE SOJO, PROVINCIA DE SULLANA,  
DEPARTAMENTO DE PIURA, AGOSTO 2018**

**TESIS PARA OPTAR EL TÍTULO PROFESIONAL DE  
INGENIERO CIVIL**

**BACH. PERCY WILLIAM ALZAMORA ROMAN**

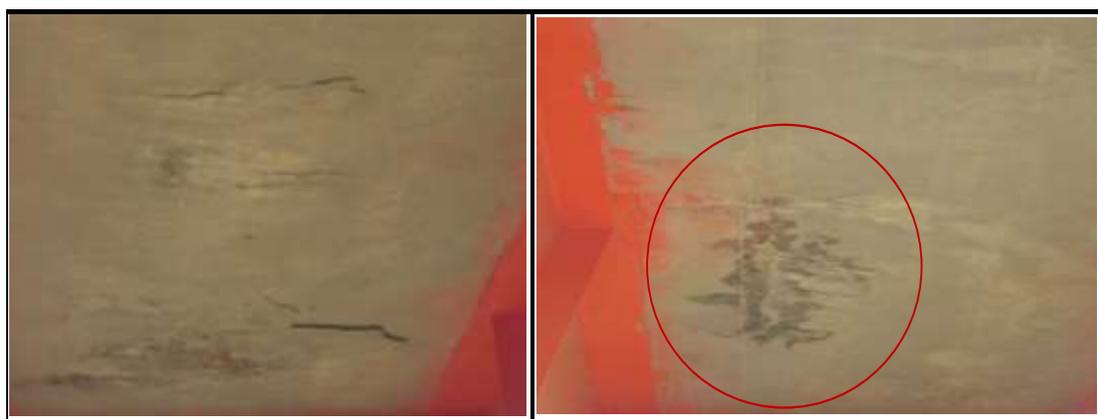
CALIFICACIÓN %*						OBSERVACIÓN
5	4	3	2	1	0	
			10	90		*Ver anexo N° 04

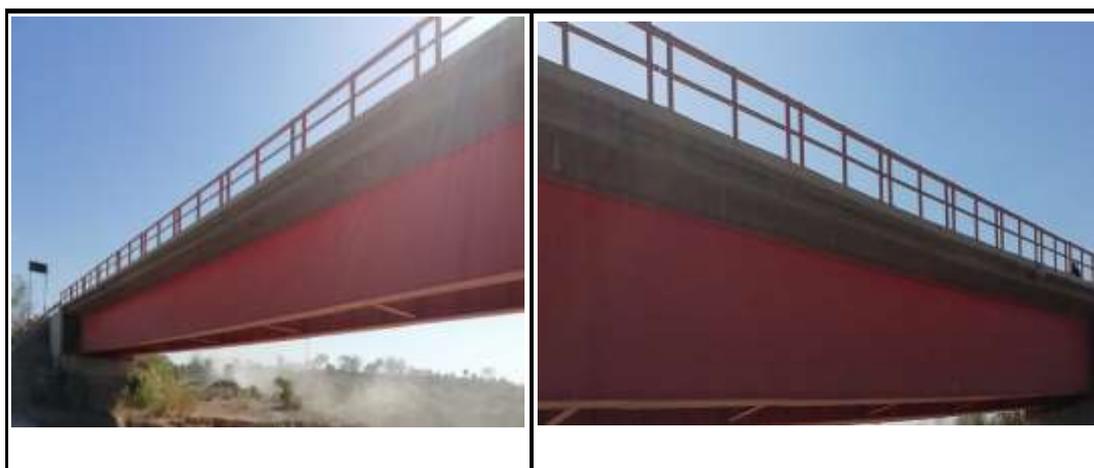
CALIFICACIÓN %*						OBSERVACIÓN
5	4	3	2	1	0	
				100		Pintura en buen estado- Efectos de intemperismo (polvo, suciedad acumulada)

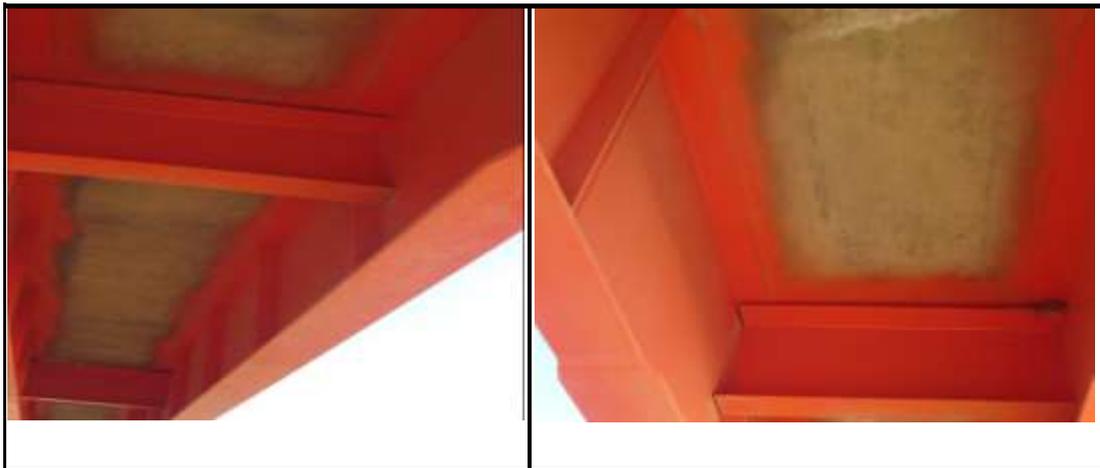
CALIFICACIÓN %*						OBSERVACIÓN
5	4	3	2	1	0	
				100		Pintura en buen estado- Efectos de intemperismo (polvo, suciedad acumulada)

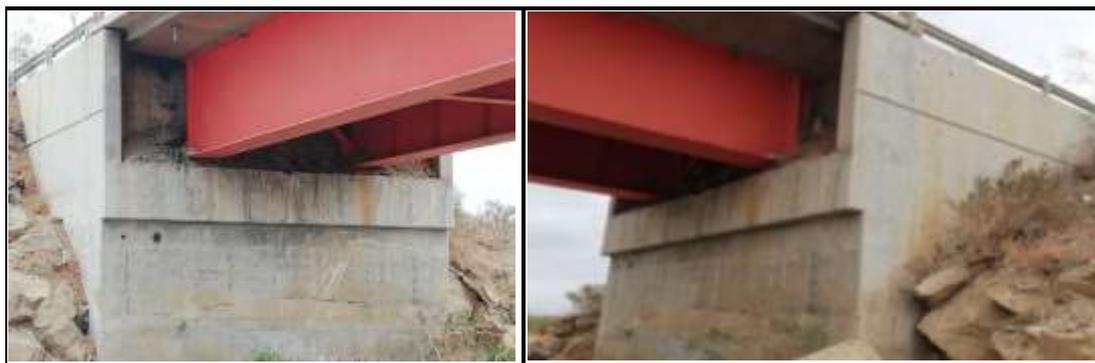
CALIFICACIÓN %*						OBSERVACIÓN
5	4	3	2	1	0	
			15	85		*Ver anexo N° 05

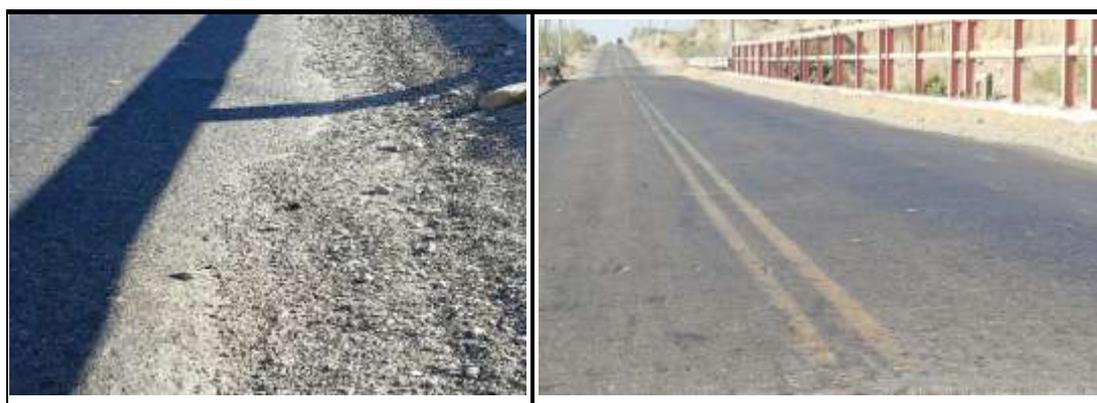
CALIFICACIÓN %*						OBSERVACIÓN
5	4	3	2	1	0	
		30	0	70		*Ver anexo N° 06

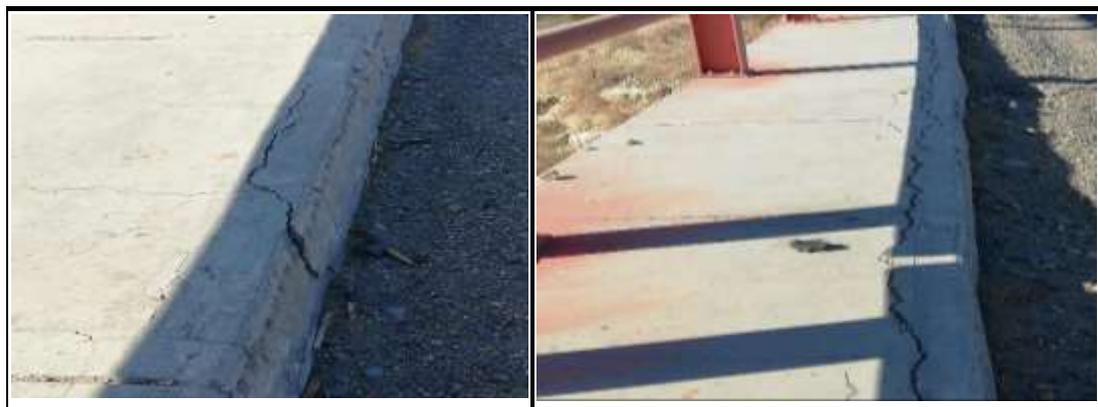
CALIFICACIÓN %*						OBSERVACIÓN
5	4	3	2	1	0	
		60		40		*Ver anexo N° 07

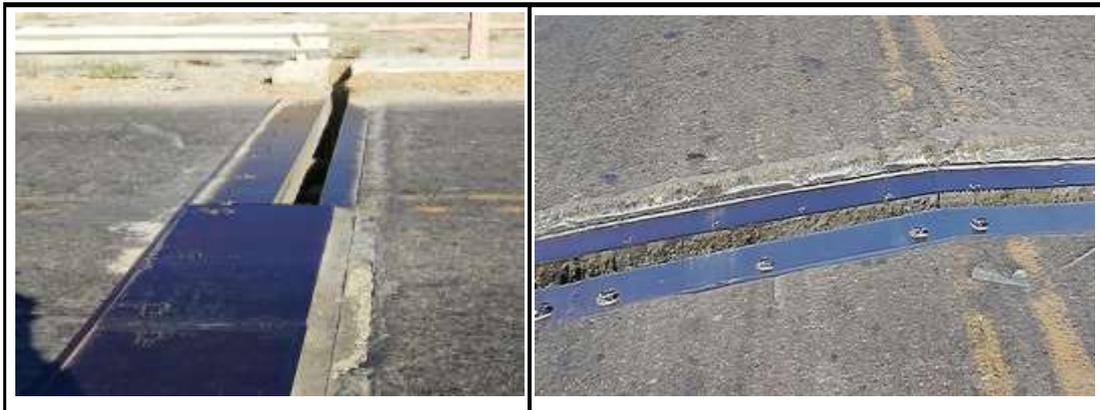
CALIFICACIÓN %*						OBSERVACIÓN
5	4	3	2	1	0	
		70	30			*Ver anexo N° 07

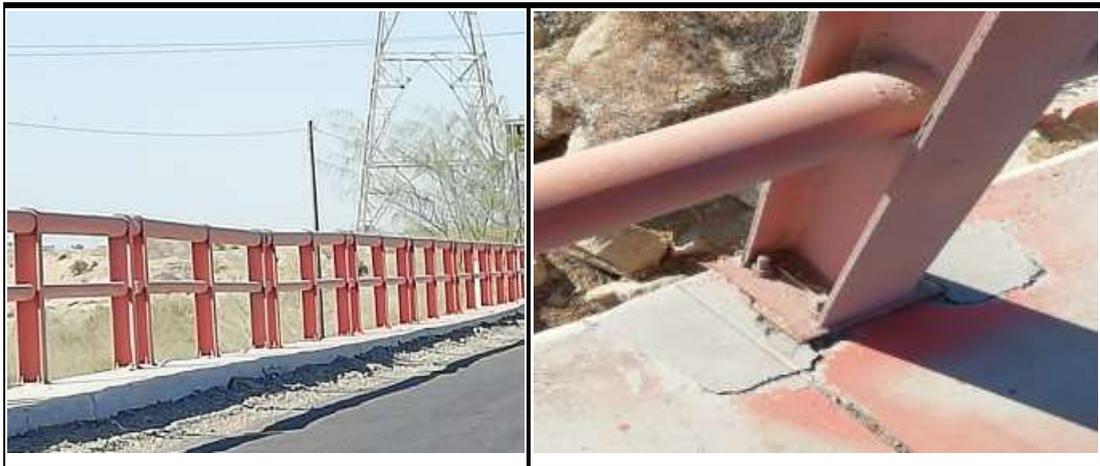
CALIFICACIÓN %*						OBSERVACIÓN
5	4	3	2	1	0	
			100			*Ver anexo N° 08

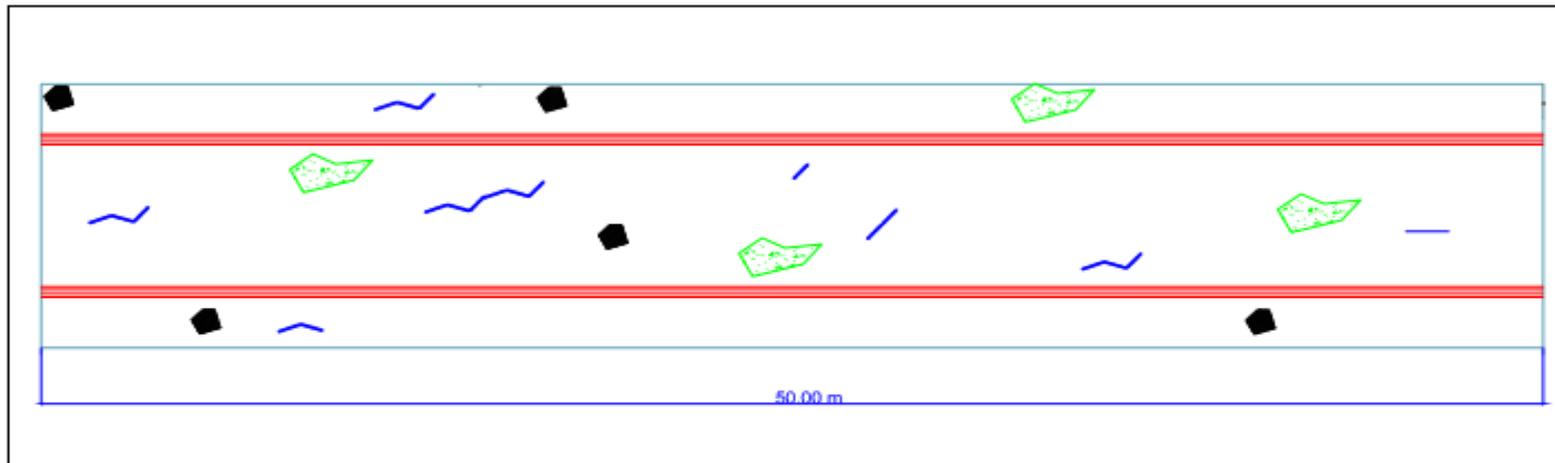
DETALLE DE LOSA INFERIOR  
(ANEXO 04)

La UM-01 losa de concreto armado presenta en grado 1: Fisuración menor y eflorescencia y en grado 2: Desprendimientos sin exposición de armaduras.

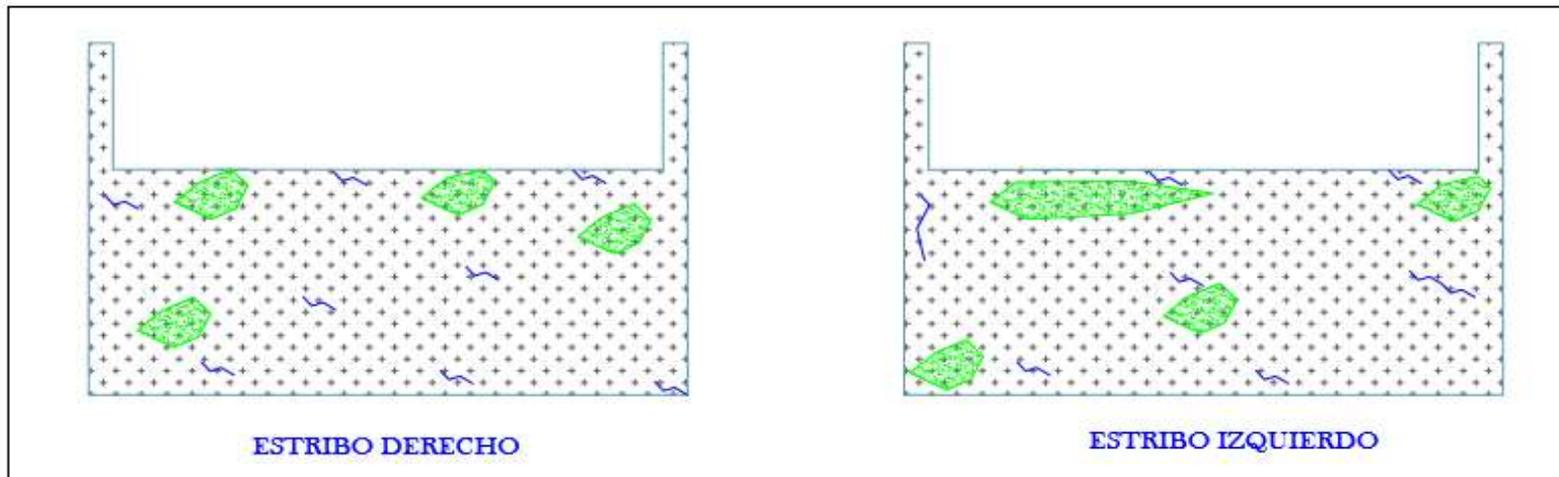
DETALLE DE CUERPO DE ESTRIBO  
(ANEXO 05)

La UM-04 estribos de concreto armado muestra en grado 1: decoloración, eflorescencia, efectos por intemperismo y en grado 2: rajaduras menores.

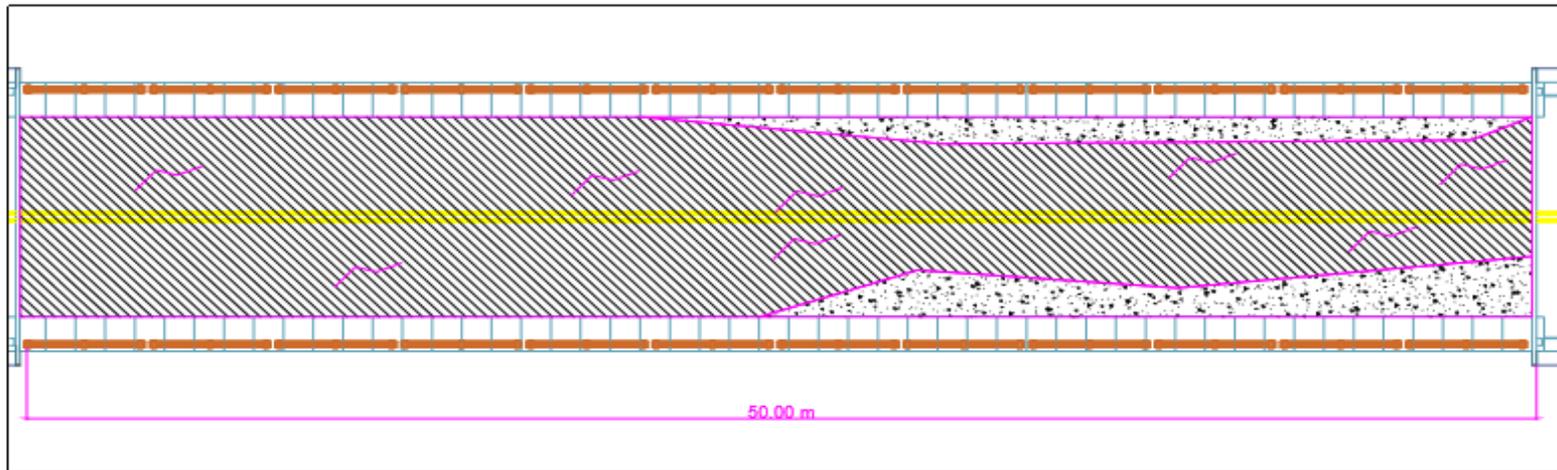
**DETALLE DE CAPA DE ASFALTO  
(ANEXO 06)**

La UM-05 capa de asfalto muestra en grado 1: desgaste superficial del material sellante, fisuraciones menores y en grado 3: desprendimiento de la capa de asfalto en pequeños fragmentos.

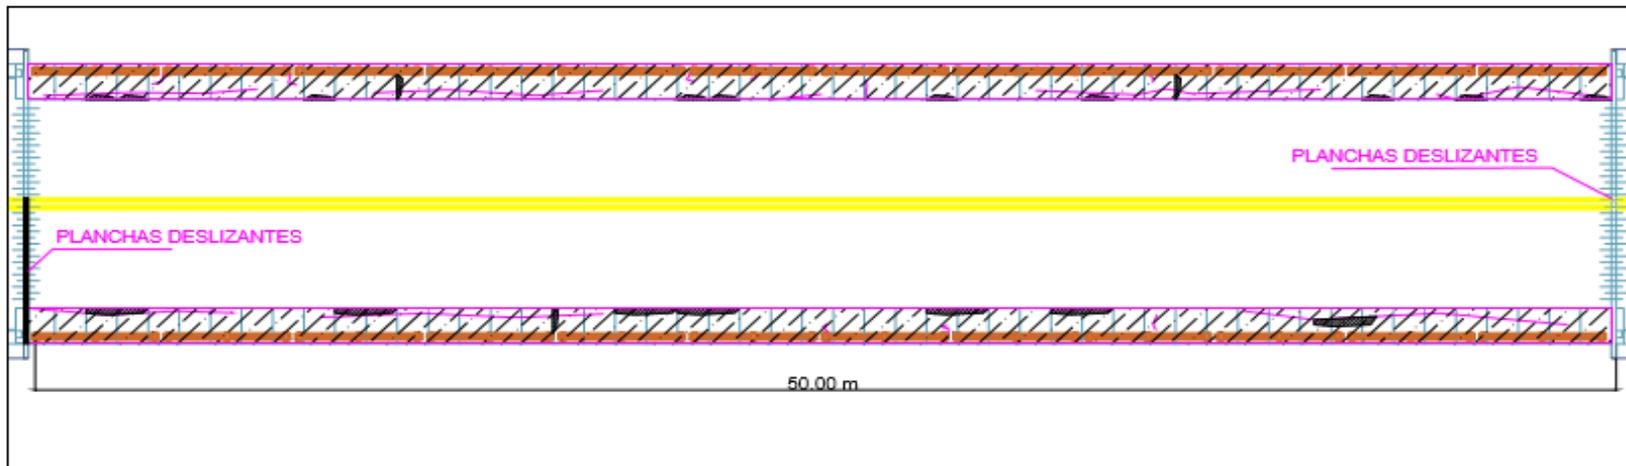
DETALLE DE VEREDAS DE CONCRETO Y PLANCHAS DESLIZANTES  
(ANEXO 07)

La UM-06 vereda de concreto muestra en grado 1: decoloración y efectos por intemperismo y en grado 3: desprendimiento del concreto y rajaduras mayor a 3mm.

La UM-09 planchas deslizantes muestra en grado 2: desprendimiento de soldadura menor a 10% y en grado 3: soldadura defectuosa entre planchas mayor a 10%.

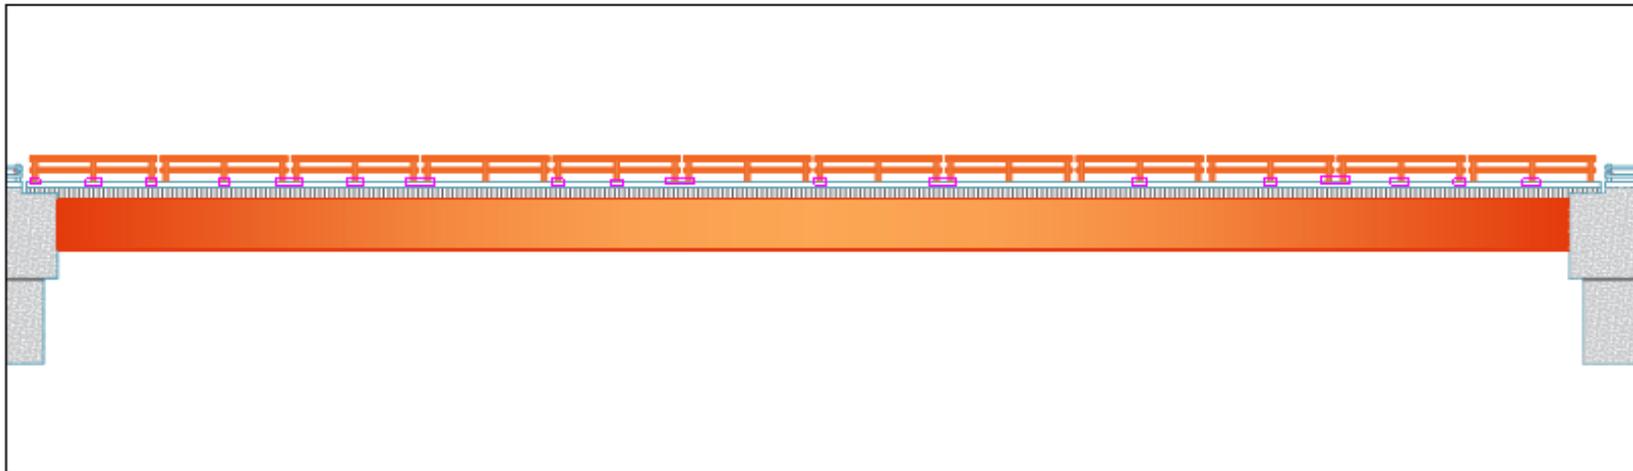
**DETALLE DE BARANDAS DE CONCRETO  
(ANEXO 08)**

La UM-10 barandas de acero muestra en grado 2: omisión de conexiones menor al 10%.
