DETERMINACIÓN Y EVALUACIÓN DE LAS
PATOLOGÍAS DEL CONCRETO ARMADO DEL
TANQUE ELEVADO DE AGUA POTABLE DE 1500 M³
DEL PARQUE INFANTIL MIGUEL CORTÈS, EN EL
DISTRITO DE PIURA, PROVINCIA Y REGIÓN PIURA,
MARZO – 2018.

TESIS PARA OPTAR EL TÍTULO PROFESIONAL DE:
INGENIERO CIVIL

BACH. JHARA GREYS CORTEZ VALLE

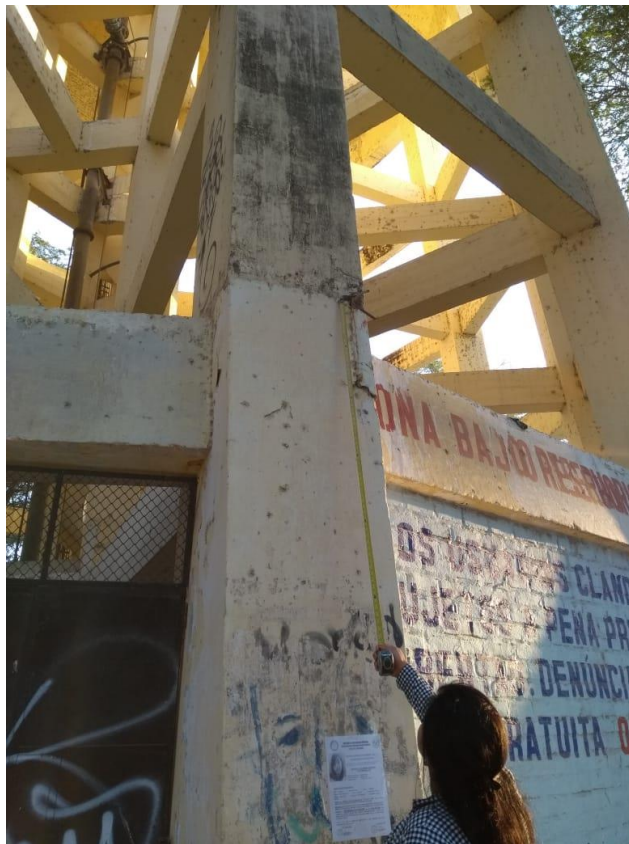
Gráfico 6: Suciedad en columna de tanque elevado aporticado

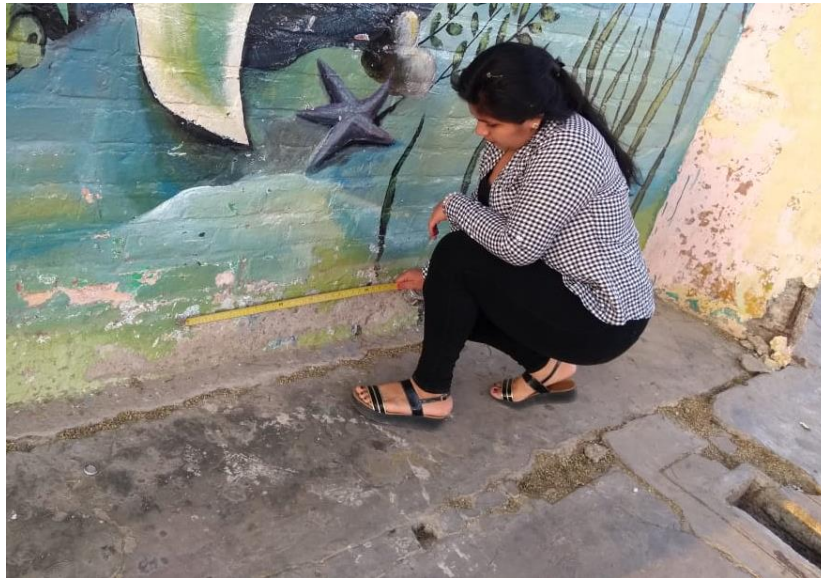
Gráfico 7: Erosión en parte inferior de estructura de tanque elevado

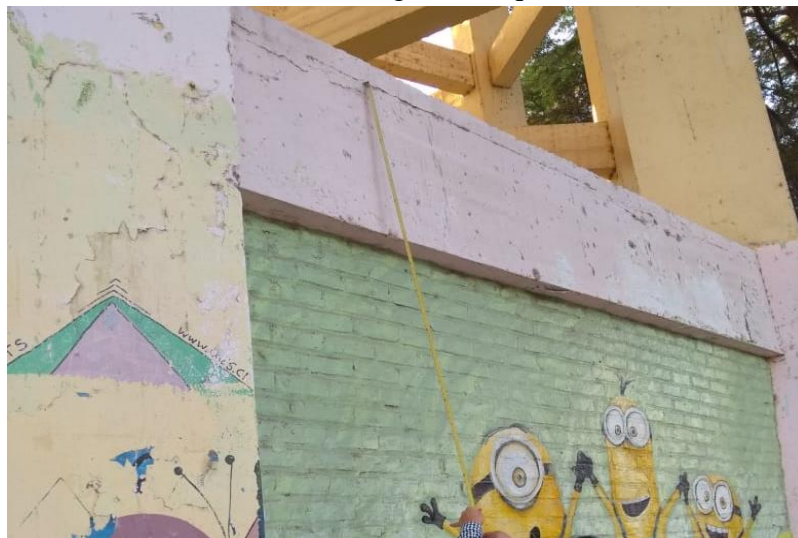
Gráfico 8: Grieta en viga de tanque elevado

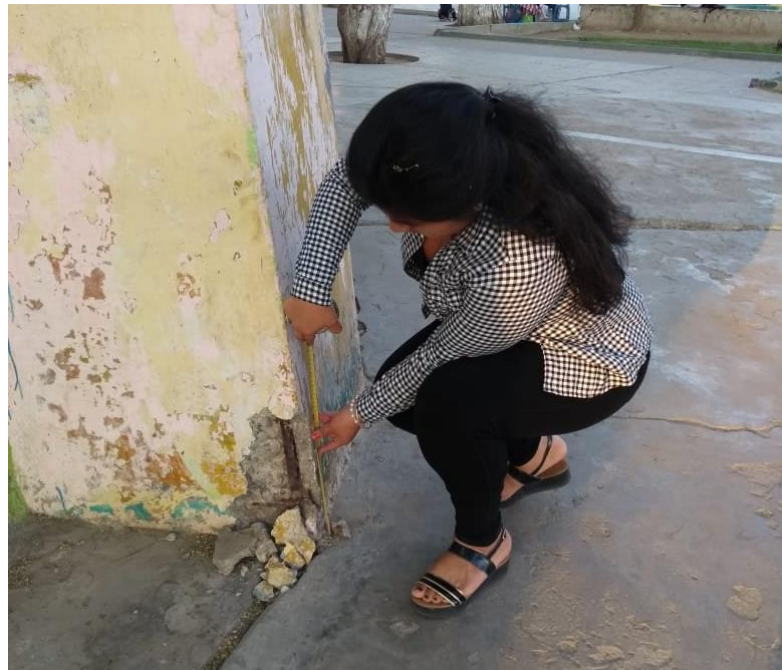
Gráfico 9: Desprendimiento en parte inferior de columna de concreto

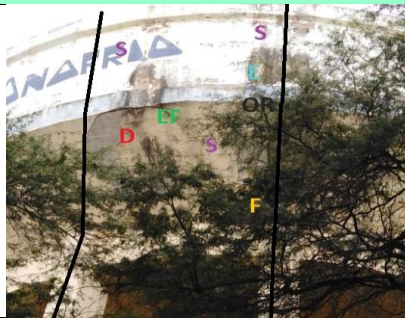
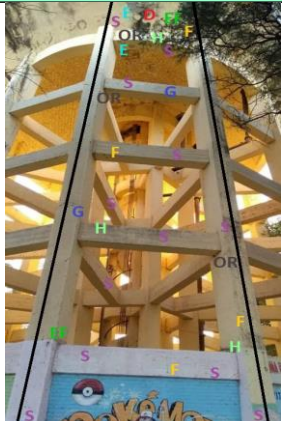
Lesión	Símbolo	Patología	Área con patología	% Área con patología	Área con patología	% Área con patología	Área con patología	% Área con patología							
Físicas	H	Humedad	0.00	0.00%	L	3.60	4.55%	L	0.86	0.96%					L
	EF	Erosión Física	0.60	2.47%	L	0.00	0.00%	L	1.89	2.10%					L
	S	Suciedad	4.16	17.12%	L	34.82	43.96%	M	9.16	10.18%					L
Mecánicas	F	Fisuras	0.60	2.47%	L	1.40	1.77%	L	1.70	1.89%					L
	G	Grietas	0.00	0.00%	L	1.20	1.52%	L	0.30	0.33%					L
	D	Desprendimiento	1.20	4.94%	L	0.00	0.00%	L	2.19	2.43%					L
Químicas	E	Eflorescencia	1.96	8.07%	L	1.46	1.84%	L	1.65	1.83%					L
	OR	Organismos	2.88	11.85%	L	1.42	1.79%	L	3.19	3.54%					L
Área total por elemento		11.40	5.89%		43.90	22.69%		20.94	10.82%						
Nivel de severidad predominante		Leve			Moderado			Leve

Patologías identificadas		
Patologías	Área con patología (m2)	% de Área con patología
Humedad	4.46	2.30%
Erosión Física	2.49	1.29%
Suciedad	48.14	24.88%
Fisuras	3.70	1.91%
Grietas	1.50	0.78%
Desprendimiento	3.39	1.75%
Eflorescencia	5.07	2.62%
Organismos	7.49	3.87%
	76.24	39.40%

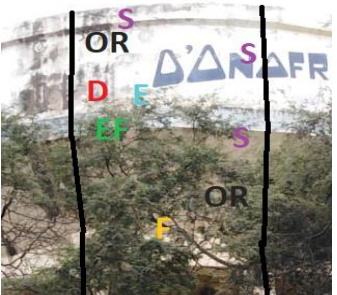
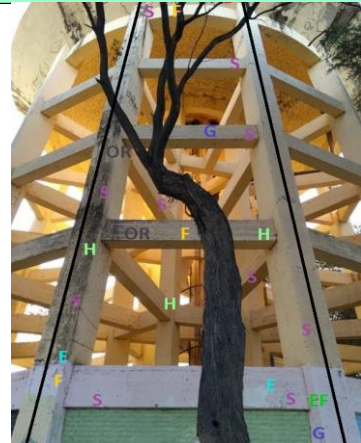
Físicas	H	Humedad	0.00	0.00%	L	3.56	4.49%	L	0.86	0.96%	L						
	EF	Erosión	1.90	7.82%	L	0.00	0.00%	L	0.60	0.67%	L						
	S	Suciedad	5.29	21.77%	M	38.29	48.35%	M	8.11	9.01%	L						
mecánicas	F	Fisuras	1.40	5.76%	L	1.44	1.82%	L	0.60	0.67%	L						
	G	Grietas	0.00	0.00%	L	0.90	1.14%	L	0.30	0.33%	L						
	D	Desprendimiento	2.66	10.95%	L	0.00	0.00%	L	0.00	0.00%	L						
Químicas	E	Eflorescencia	1.87	7.70%	L	1.46	1.84%	L	1.25	1.39%	L						
	OR	Organismos	3.12	12.84%	L	1.42	1.79%	L	3.19	3.54%	L						
Área total por elemento			16.24	8.39%		47.07	24.33%		14.91	7.71%							
Nivel de severidad predominante			Moderado			Moderado			Leve

Patologías identificadas		
Patologías	Área con patología (m2)	% de Área con patología
Humedad	4.42	2.28%
Erosión	2.50	1.29%
Suciedad	51.69	26.71%
Fisuras	3.44	1.78%
Grietas	1.20	0.62%
Desprendimiento	2.66	1.37%
Eflorescencia	4.58	2.37%
Organismos	7.73	3.99%
	78.22	40.42%

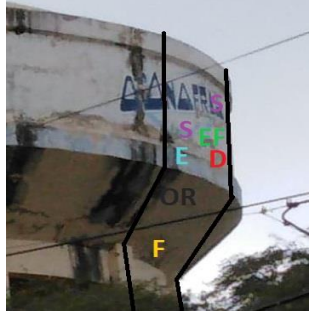
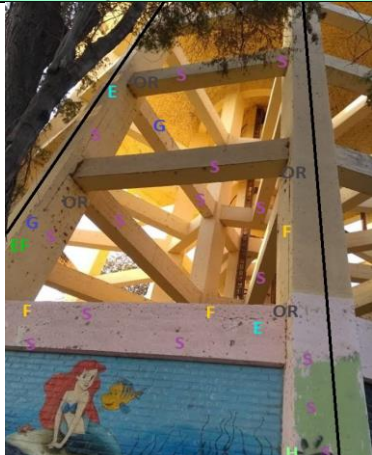
Lesión	Símbolo	Patología	Área con patología	% Área con patología	Área con patología	% Área con patología	Área con patología	% Área con patología						
Físicas	H	Humedad	0.00	0.00%	L	3.60	4.55%	L	0.69	0.77%				L
	EF	Erosión	1.10	4.53%	L	0.00	0.00%	L	1.30	1.44%				L
	S	Suciedad	4.26	17.53%	L	37.22	46.99%	M	8.45	9.39%				L
mecánicas	F	Fisuras	0.50	2.06%	L	1.30	1.64%	L	0.60	0.67%				L
	G	Grietas	0.00	0.00%	L	0.80	1.01%	L	0.70	0.78%				L
	D	Desprendimiento	1.88	7.74%	L	0.00	0.00%	L	0.00	0.00%				L
Químicas	E	Eflorescencia	0.90	3.70%	L	1.46	1.84%	L	2.13	2.37%				L
	OR	Organismos	3.10	12.76%	L	1.42	1.79%	L	3.28	3.64%				L
Área total por elemento		11.74	6.07%		45.80	23.67%		17.15	8.86%					
Nivel de severidad predominante		Leve			Moderado			Leve

Patologías identificadas		
Patologías	Área con patología (m2)	% de Área con patología
Humedad	4.29	2.22%
Erosión	2.40	1.24%
Suciedad	49.93	25.80%
Fisuras	2.40	1.24%
Grietas	1.50	0.78%
Desprendimiento	1.88	0.97%
Eflorescencia	4.49	2.32%
Organismos	7.80	4.03%
	74.69	38.60%

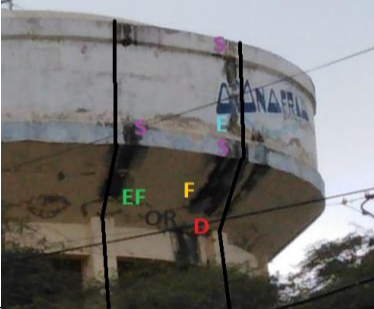
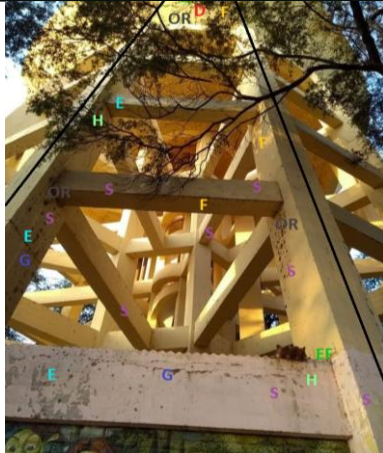
Tipos de patologías		Área con patología	% Área con patología		Área con patología	% Área con patología		Área con patología	% Área con patología						
Lesión	Símbolo	Patología													
Físicas	H	Humedad	0.00	0.00%	L	3.60	4.55%	L	0.86	0.96%					L
	EF	Erosión	1.54	6.34%	L	0.00	0.00%	L	0.60	0.67%					L
	S	Suciedad	5.89	24.24%	M	34.82	43.96%	M	7.19	7.99%					L
mecánicas	F	Fisuras	0.90	3.70%	L	1.76	2.22%	L	0.60	0.67%					L
	G	Grietas	0.00	0.00%	L	1.43	1.81%	L	0.30	0.33%					L
	D	Desprendimiento	2.19	9.01%	L	0.00	0.00%	L	0.00	0.00%					L
Químicas	E	Eflorescencia	1.96	8.07%	L	1.46	1.84%	L	2.39	2.66%					L
	OR	Organismos	1.20	4.94%	L	1.42	1.79%	L	2.36	2.62%	L				
Área total por elemento		13.68	7.07%		44.49	22.99%		14.30	7.39%						
Nivel de severidad predominante		Moderado		Moderado			Leve

Patologías identificadas		
Patologías	Área con patología (m2)	% de Área con patología
Humedad	4.46	2.30%
Erosión	2.14	1.11%
Suciedad	47.90	24.75%
Fisuras	3.26	1.68%
Grietas	1.73	0.89%
Desprendimiento	2.19	1.13%
Eflorescencia	5.81	3.00%
Organismos	4.98	2.57%
	72.47	37.45%

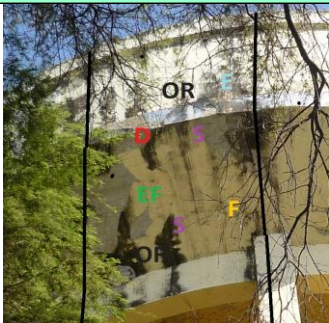
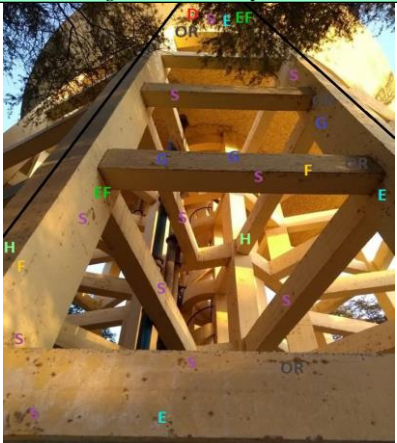
EF	Erosión	1.90	7.82%	L	0.00	0.00%	L	0.60	0.67%	L			
	S	Suciedad	5.29	21.77%	M	40.18	50.73%	S	8.10	9.00%	L			
mecánicas	F	Fisuras	1.65	6.79%	L	1.46	1.84%	L	1.76	1.96%	L			
	G	Grietas	0.00	0.00%	L	1.33	1.68%	L	0.30	0.33%	L			
	D	Desprendimiento	2.78	11.44%	L	0.00	0.00%	L	0.00	0.00%	L			
Químicas	E	Eflorescencia	2.12	8.72%	L	1.46	1.84%	L	1.65	1.83%	L			
	OR	Organismos	3.29	13.54%	L	1.42	1.79%	L	3.29	3.66%	L			
Área total por elemento		17.03	8.80%		49.45	25.56%		16.67	8.61%					
Nivel de severidad predominante		Moderado			Severo			Leve

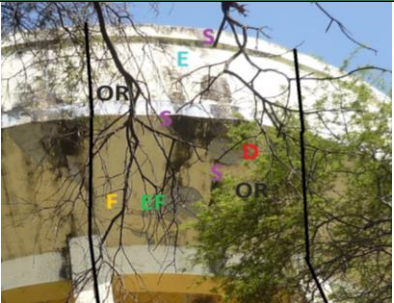
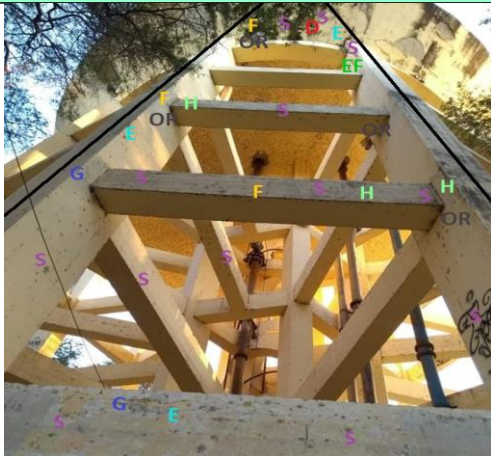
Tipos de patologías		Área con patología	% Área con patología	Nivel	Área con patología	% Área con patología	Nivel	Área con patología	% Área con patología	Nivel				
Lesión	Símbolo	Patología												
Físicas	H	Humedad	0.00	0.00%	L	3.10	3.91%	L	0.66	0.73%	L			
	EF	Erosión	0.00	0.00%	L	0.00	0.00%	L	0.60	0.67%	L			
	S	Suciedad	4.16	17.12%	L	41.29	52.13%	S	7.28	8.09%	L			
mecánicas	F	Fisuras	1.40	5.76%	L	1.76	2.22%	L	1.70	1.89%	L			
	G	Grietas	0.00	0.00%	L	1.33	1.68%	L	0.70	0.78%	L			
	D	Desprendimiento	3.28	13.50%	L	0.00	0.00%	L	0.00	0.00%	L			
Químicas	E	Eflorescencia	1.96	8.07%	L	1.46	1.84%	L	2.19	2.43%	L			
	OR	Organismos	2.88	11.85%	L	1.42	1.79%	L	3.25	3.61%	L			
Área total por elemento		13.68	7.07%		50.36	26.03%		16.38	8.47%					
Nivel de severidad predominante		Leve			Severo			Leve

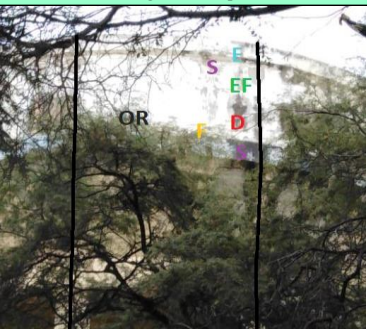
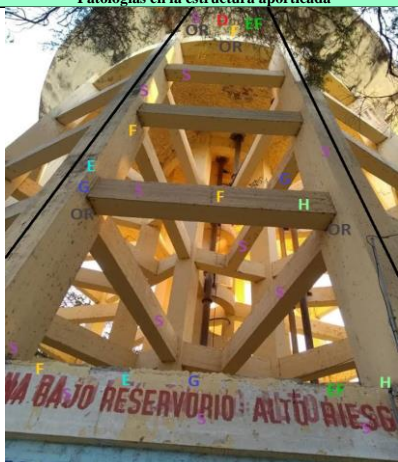
Lesión	Símbolo	Patología												
Físicas	H	Humedad	0.00	0.00%	L	3.19	4.03%	L	0.92	1.02%	L			
	EF	Erosión	1.77	7.28%	L	0.00	0.00%	L	0.70	0.78%	L			
	S	Suciedad	4.18	17.20%	L	42.19	53.27%	S	6.34	7.04%	L			
mecánicas	F	Fisuras	1.98	8.15%	L	1.28	1.62%	L	0.60	0.67%	L			
	G	Grietas	0.00	0.00%	L	1.87	2.36%	L	0.30	0.33%	L			
	D	Desprendimiento	3.29	13.54%	L	0.00	0.00%	L	0.00	0.00%	L			
Químicas	E	Eflorescencia	1.96	8.07%	L	1.46	1.84%	L	1.65	1.83%	L			
	OR	Organismos	2.95	12.14%	L	1.66	2.10%	L	3.78	4.20%	L			
Área total por elemento		16.13	8.34%		51.65	26.69%		14.29	7.39%					
Nivel de severidad predominante		Leve			Severo			Leve
