Determinación y evaluación de las patologías del concreto en el canal de Pellco entre las progresivas 4+000 al 6+000 en el Centro poblado de Chavín en el distrito de Independencia, Provincia de Huaraz, departamento de Ancash - 2018.

Ttesis para optar el título profesional de
Ingeniero Civil

Bach. Alex Ricardo Huaman Flores

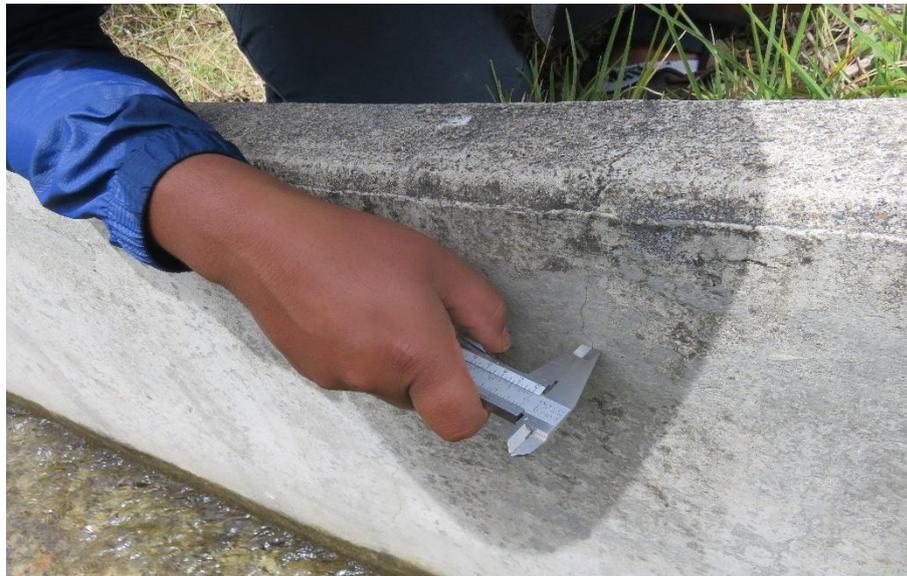
figura 4. Fisura en el margen derecho del canal pellco

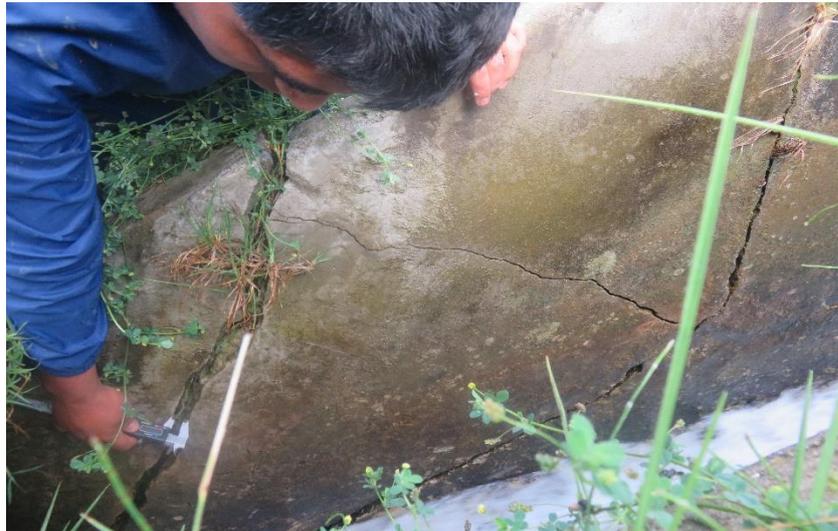
figura 6. Grieta en el muro derecho del canal

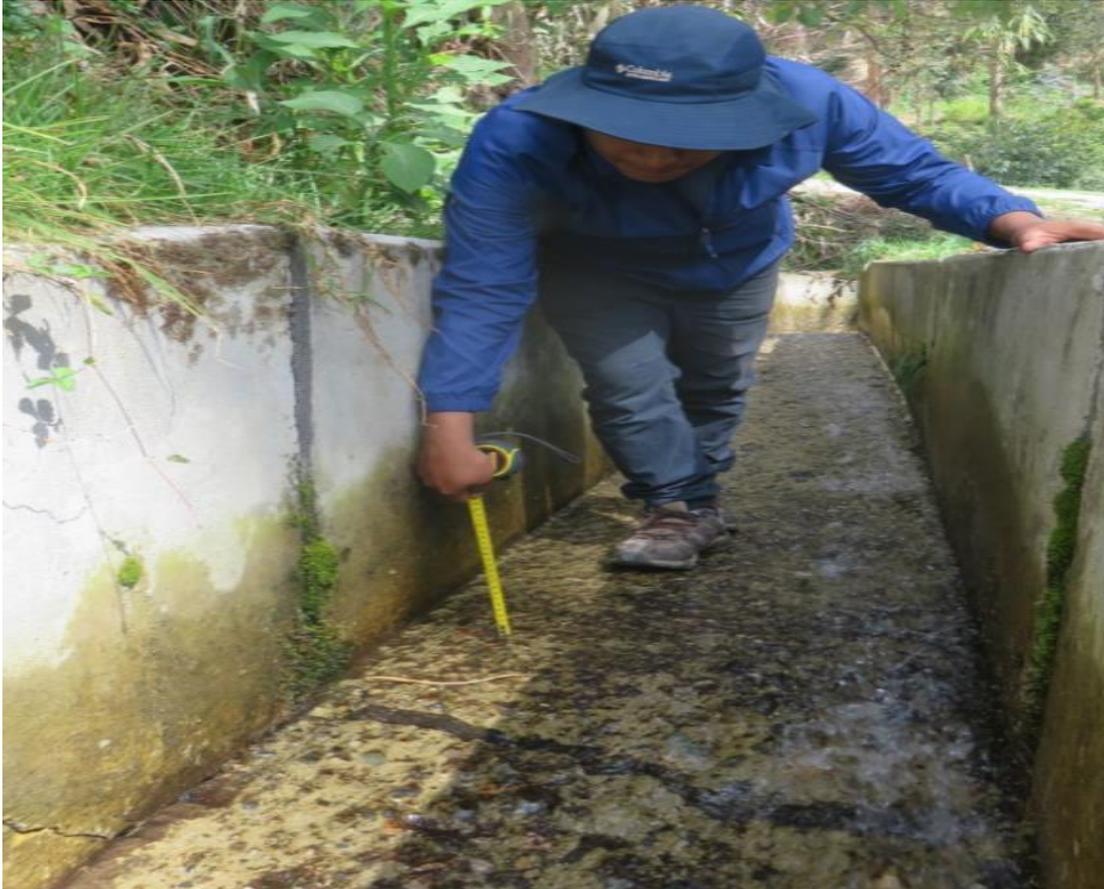
figura 8. erosión en el fondo del canal pellco

- Como solución se propone generalmente, la construcción de obras de drenaje y de bioingeniería, así como concreto dental, concreto lanzado o modificaciones de la topografía del talud. Los procesos de erosión son muy comunes en los canales de concreto.

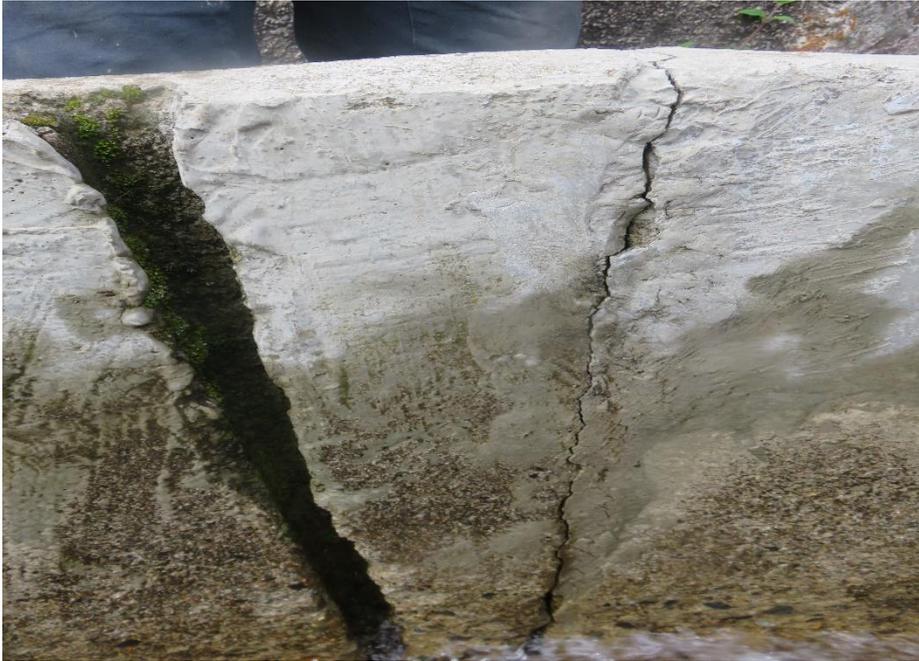
figura 15. grieta en el margen derecho

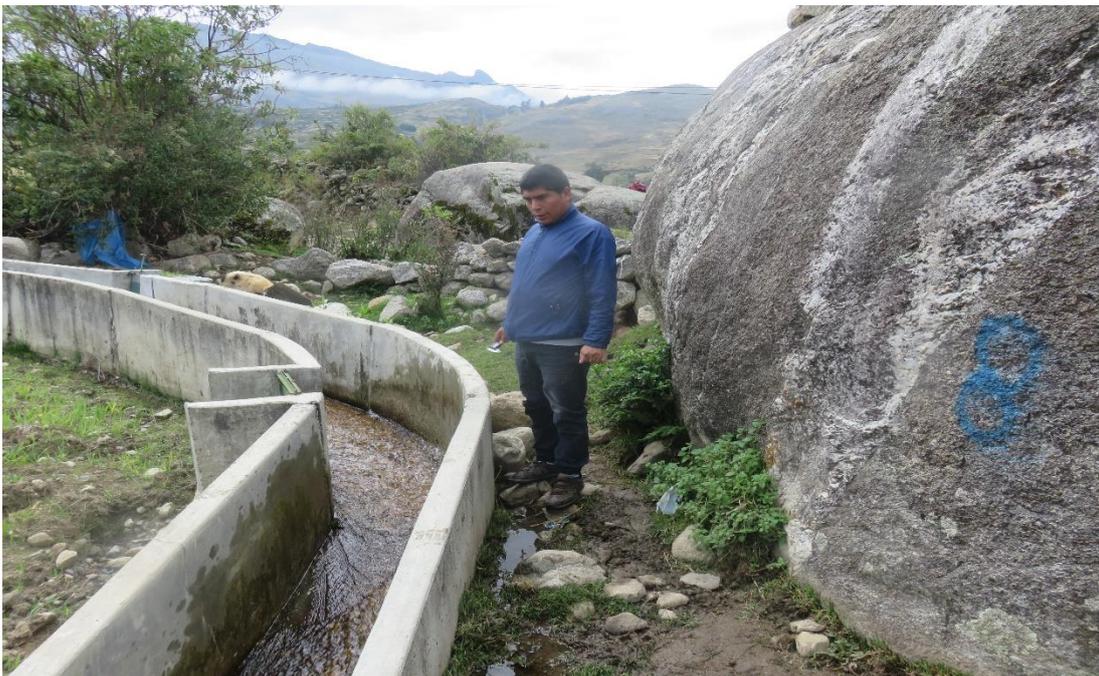
figura 16. observando el lugar de la grieta

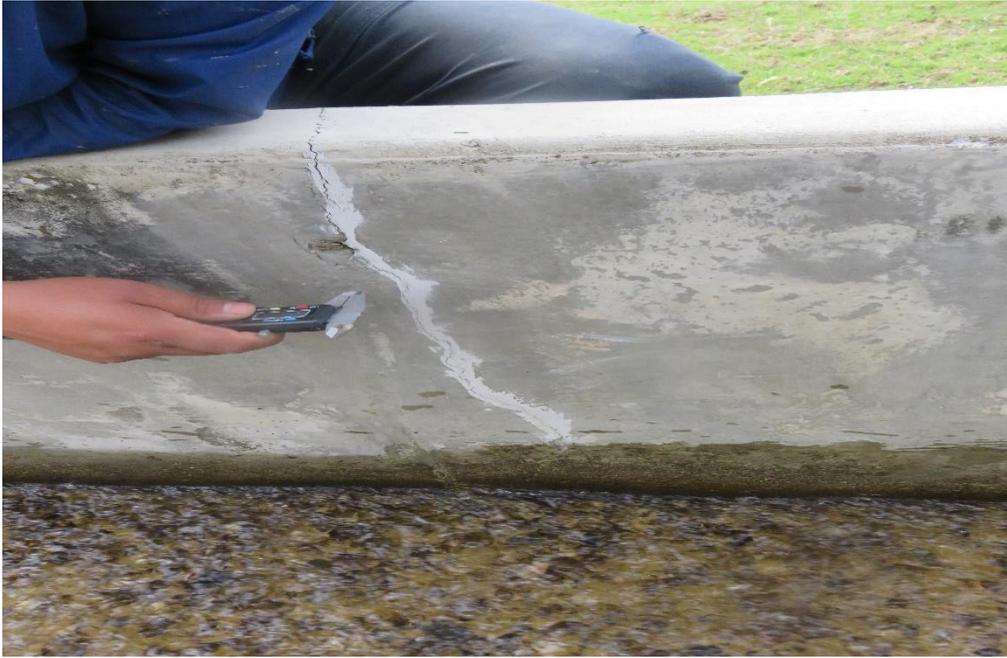
figura 17. grieta en el margen derecho

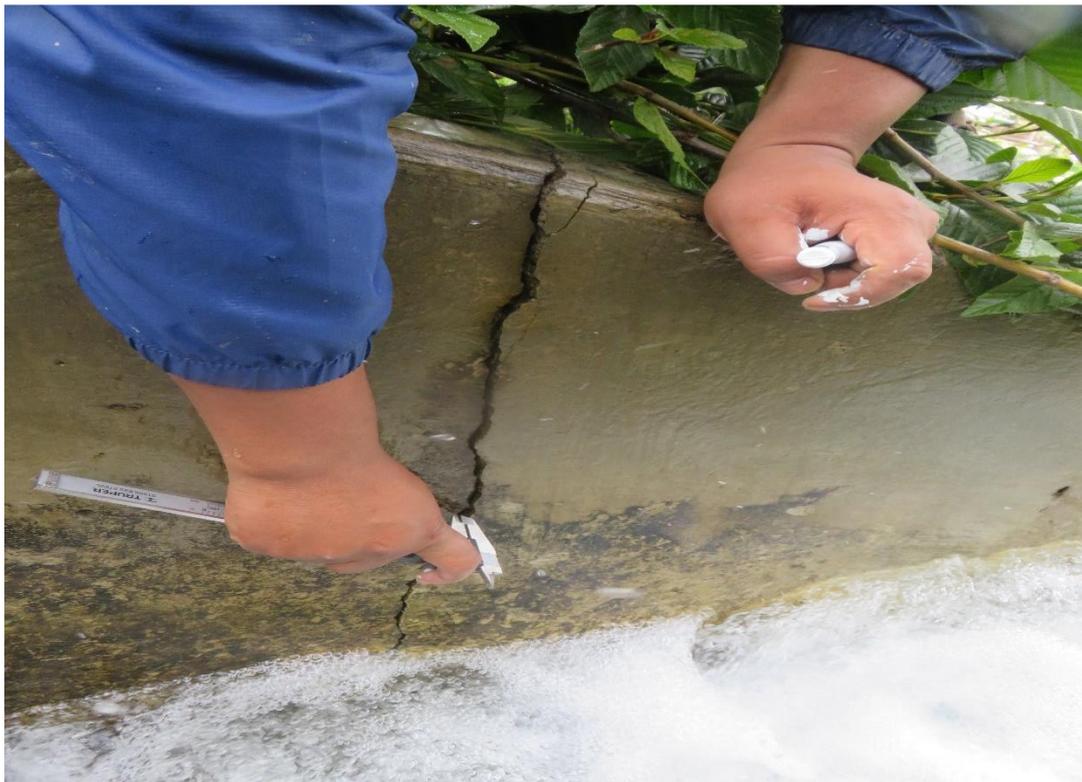
figura 18. grieta en el margen derecho

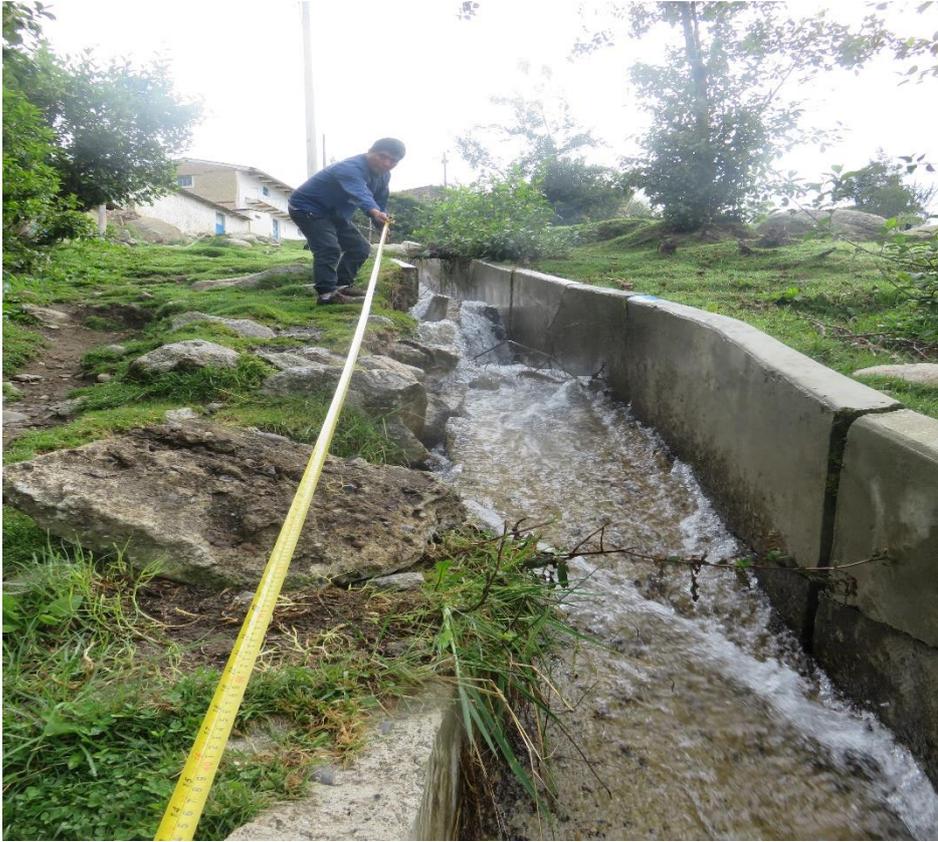
figura 19. colapso del canal en margen izquierdo

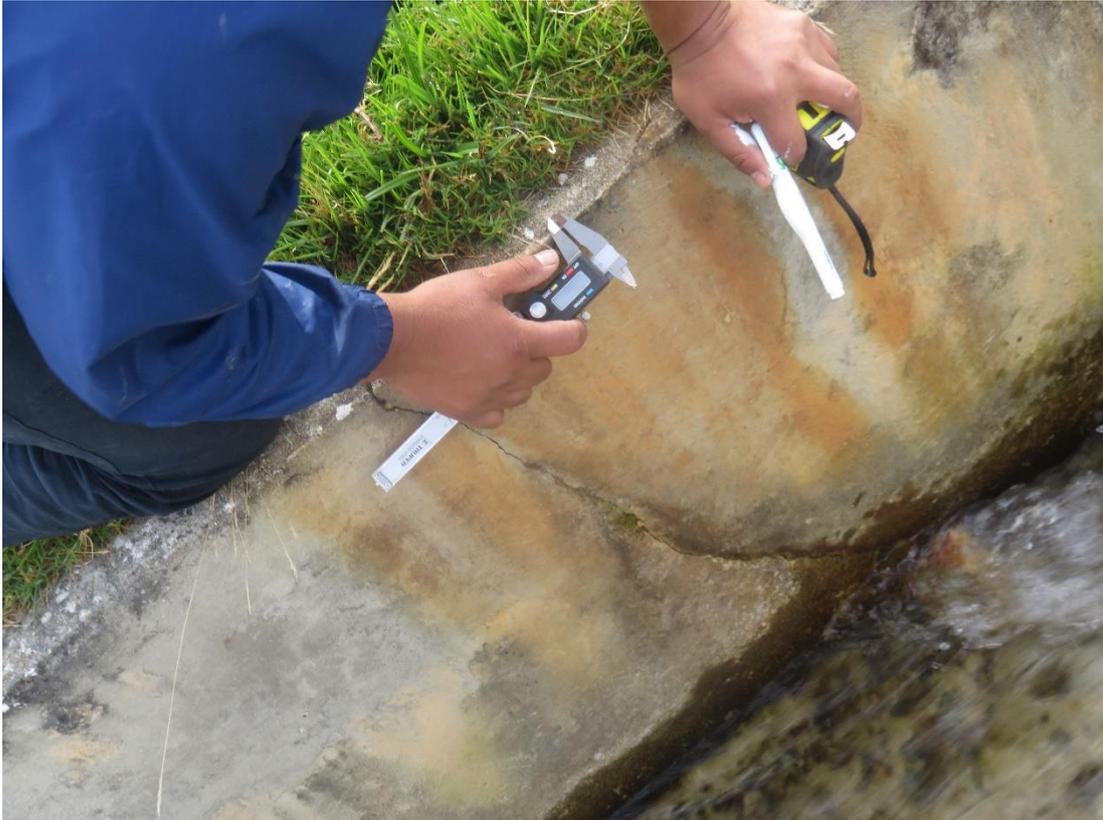
figura 21. grieta en el margen derecho

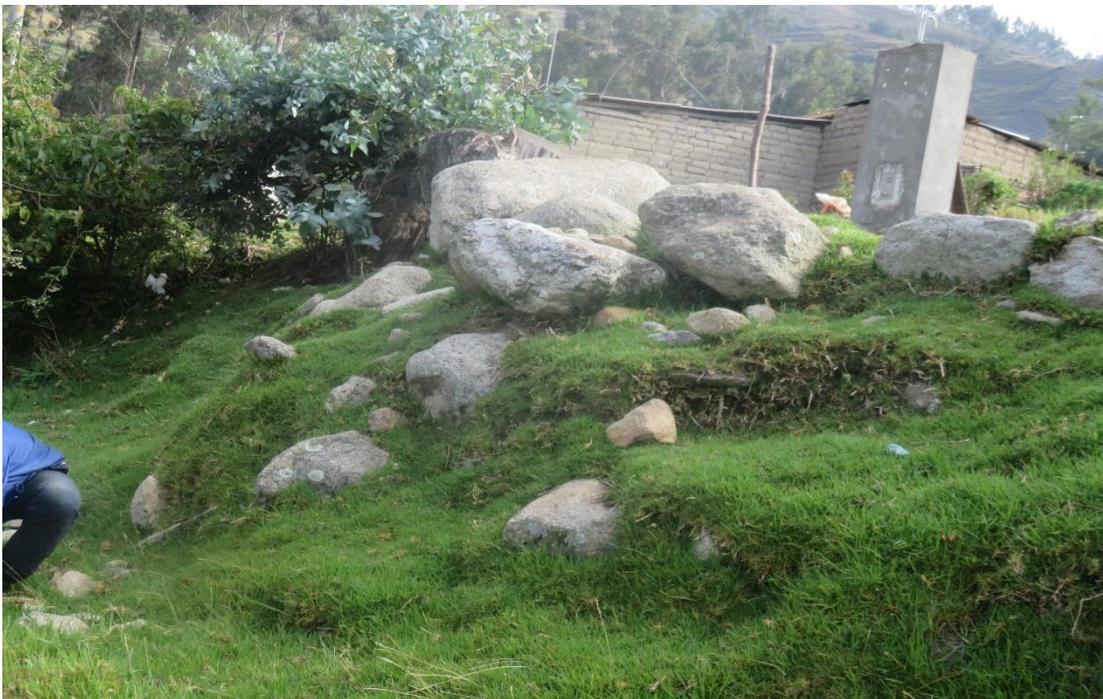
figura 22. empuje de tierra al canal

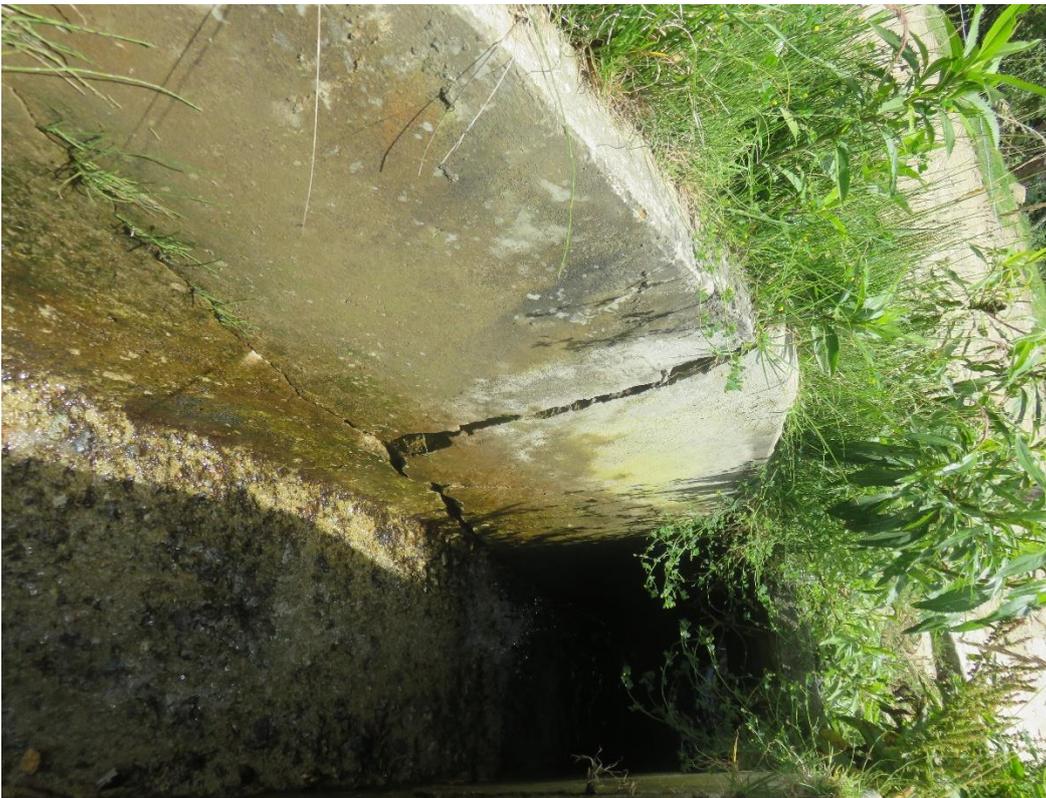
figura 26. grieta en el margen derecho

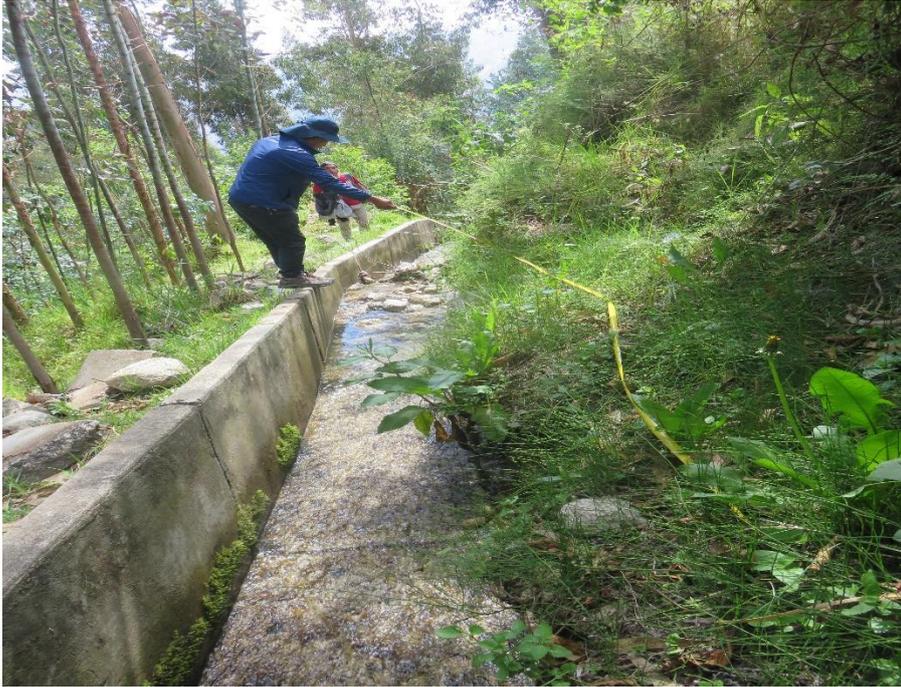
figura 27. colapso en el muro izquierdo
