**UNIVERSIDAD CATOLICA LOS ANGELES DE
CHIMBOTE**

Determinación y evaluación de las patologías en el concreto del canal de riego Chilca entre las progresivas 0+000 al 1+200 del distrito de Anta, provincia de Carhuaz, departamento de Ancash
- 2018

**Tesis para optar el título profesional de
Ingeniero civil**

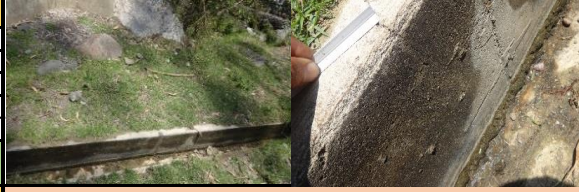
SE PUDO APRECIAR LAS SIGUIENTES PATOLOGIAS CON SUS RESPECTIVAS CARACTERISTICAS: UNA GRIETA DE ABERTURA 2 mm EL CUAL SEGUN LA TABLA DE NIVELES DE SEVERIDAD DE PATOLOGIAS NOS INDICABA QUE EL NIVEL ERA "LEVE". TAMBIEN SE ENCONTRO FISURAS CON UN MAX. DE 1mm DE ABERTURA "LEVE". ASICOMO MOHO Y MUSGO.								
PATOLOGÍAS															
GRIETAS	LEVE	0,09	2,0												
FISURAS	MODERADO	0,036	0,8												
EROSION	-	-	-												
MOHO	MODERADO	1,065	23,7												
MUSGO	LEVE	0,025	0,56												
PATOLOGIA CON MAYOR AFECTACION	GRIETA														
PISO DE CANAL	NIVEL DE SEVERIDAD	AREA AFECTADA (m2)	% DE AREA AFECTADA

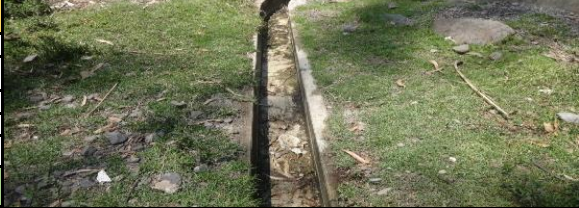
EN EL PISO DEL CANAL SE PUDO APRECIAR SOLO MOHO Y MUSGO DEBIDO A LA GRAN POROSIDAD EN EL CONCRETO DE LA ESTRUCTURA		
PATOLOGÍAS

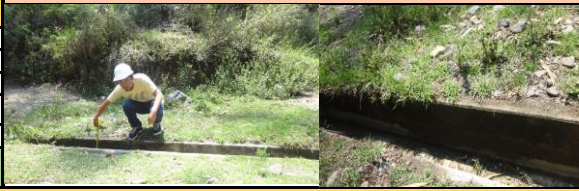
EL EL MURO DERECHO SE PUDO APRECIAR UNA FISURA DE 1 mm CON NIVEL DE SEVERIDAD "LEVE" SEGUN EL CUADRO SE NIVELES DE SEVERIDAD COMO TAMBIEN MOHO Y MUSGO								
PATOLOGÍAS															
GRIETAS	-	-	-												
FISURAS	MODERADO	0,02	0,44												
EROSION	-	-	-												
MOHO	MODERADO	0,61	13,56												
MUSGO	LEVE	0,028	0,62												
PATOLOGIA CON MAYOR AFECTACION	FISURA														
RESUMEN GENERAL DE LA PATOLOGIA MAS INFLUYENTE EN LA UNIDAD MUESTRAL															
PATOLOGIA	GRIETA	NIVEL DE SEVERIDAD	LEVE	AREA AFECTADA (m2)	0,09	UBICACIÓN	PARED IZQUIERDO

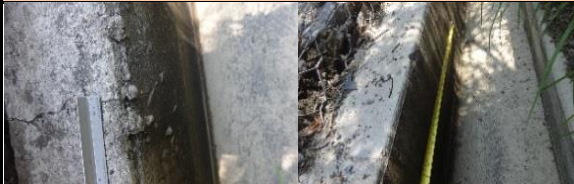
SE PUDO VISUALIZAR EN LA PRESENTE SECCION DEL CANAL UNA GRIETA DE ABERTURA 3 mm EL CUAL SEGÚN LA TABLA DE NIVELES DE SEVERIDAD DE PATOLOGIAS NOS INDICABA QUE EL NIVEL ERA "MODERADO". TAMBIEN SE ENCONTRO FISURAS CON UN MAX. DE 1mm DE ABERTURA " LEVE" LO MISMO QUE MOHO Y MUSGO.			
GRIETAS	MODERADO	0,1	2,22							
FISURAS	MODERADO	0,024	0,53							
EROSION	-	-	-							
MOHO	LEVE	0,34	7,6							
MUSGO	LEVE	0,0675	1,50							
PATOLOGIA CON MAYOR AFECTACION		GRIETA								
PISO DE CANAL	NIVEL DE SEVERIDAD	AREA AFECTADA (m2)	% DE AREA AFECTADA	PANEL FOTOGRAFICO			DESCRIPCION			
PATOLOGÍAS

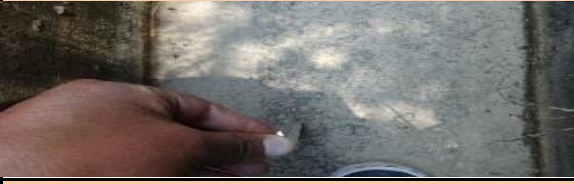
EN EL PISO DEL CANAL SE PUDO APRECIAR SOLO MOHO			
GRIETAS	-	-	-							
FISURAS	-	-	-							
EROSION	-	-	-							
MOHO	LEVE	0,06	1,33							
MUSGO	-	-	-

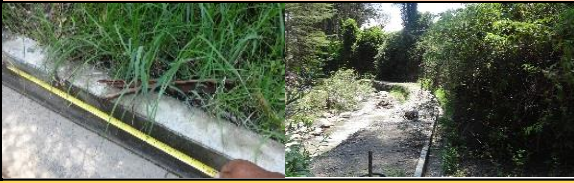
EEL MURO DERECHO SE PUDO APRECIAR FISURAS CON UN ANCHO MAX. DE 1mm CON NIVEL DE SEVERIDAD " LEVE" SEGÚN EL CUADRO SE NIVELES DE SEVERIDAD COMO TAMBIEN MOHO Y MUSGO			
GRIETAS	-	-	-							
FISURAS	MODERADO	0,019	0,42							
EROSION	-	-	-							
MOHO	LEVE	0,38	8,44							
MUSGO	LEVE	0,085	1,89							
PATOLOGIA CON MAYOR AFECTACION		FISURA								
RESUMEN GENERAL DE LA PATOLOGIA MAS INFLUYENTE EN LA UNIDAD MUESTRAL										
PATOLOGIA	GRIETA	NIVEL DE SEVERIDAD	MODERADO	AREA AFECTADA (m2)	0,1	UBICACIÓN	PARED IZQUIERDO

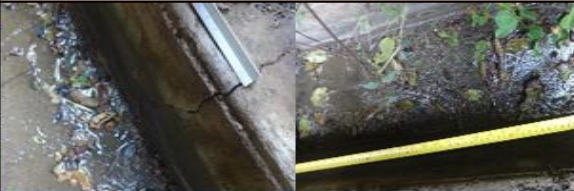
SE OBSERVO EN LA PRESENTE SECCION DEL CANAL UNA GRIETA DE ABERTURA 4 mm. EL CUAL SEGUN LA TABLA DE NIVELES DE SEVERIDAD DE PATOLOGIAS NOS INDICABA QUE EL NIVEL ERA "MODERADO". TAMBIEN SE ENCONTRO FEURAS CON UN MAX. DE 15 mm DE ABERTURA "MODERADO" LO MEMO QUE MOHO Y MUSGO.			
PATOLOGIAS										
GRIETAS	SEVERO	0,2	4,44							
FISURAS	MODERADO	0,07	1,56							
EROSION	-	-	-							
MOHO	LEVE	0,155	3,4							
MUSGO	LEVE	0,032	0,7							
PATOLOGIA CON MAYOR AFECTACION	GRIETA									
PISO DE CANAL	NIVEL DE SEVERIDAD	AREA AFECTADA (m2)	% DE AREA AFECTADA	PANEL FOTOGRAFICO			DESCRIPCION			
PATOLOGIAS

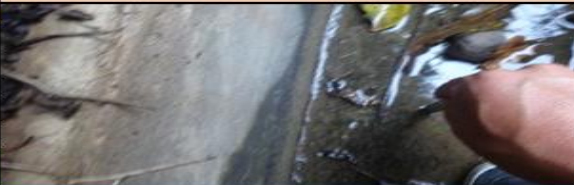
EN EL PISO DEL CANAL SE PUDO APRECIAR SOLO MOHO			
GRIETAS	-	-	-							
FISURAS	-	-	-							
EROSION	-	-	-							
MOHO	LEVE	0,15	3,33							
MUSGO	-	-	-							
PATOLOGIA CON MAYOR AFECTACION	MOHO

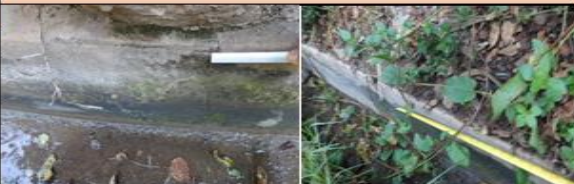
SE VUALIZO UNA GRIETA DE ABERTURA 3 mm. EL CUAL SEGUN LA TABLA DE NIVELES DE SEVERIDAD DE PATOLOGIAS NOS INDICABA QUE EL NIVEL ERA "MODERADO". TAMBIEN SE ENCONTRO FEURA CON UN MAX. DE 1mm DE ABERTURA "LEVE" LO MEMO QUE MOHO Y MUSGO LEVES.			
GRIETAS	MODERADO	0,09	2,00							
FISURAS	MODERADO	0,013	0,29							
EROSION	-	-	-							
MOHO	LEVE	0,12	2,67							
MUSGO	LEVE	0,025	0,56							
PATOLOGIA CON MAYOR AFECTACION	GRIETA									
RESUMEN GENERAL DE LA PATOLOGIA MAS INFLUYENTE EN LA UNIDAD MUESTRAL										
PATOLOGIA	GRIETA	NIVEL DE SEVERIDAD	SEVERO	AREA AFECTADA (m2)	0,2	UBICACIÓN	PARED IZQUIERDO

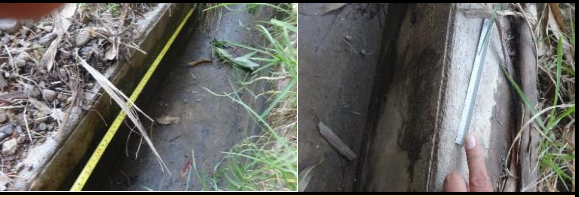
SE OBSERVÓ FISURAS CUYO ABERTURA MAX. FUE DE 15 mm EL CUAL SEGÚN LA TABLA DE NIVELES DE SEVERIDAD DE PATOLOGIAS NOS INDICABA QUE EL NIVEL ERA "MODERADO". TAMBIEN SE ENCONTRO MOHO Y MUSGO CON NIVELES DE SEVERIDAD "LEVES".			
GRIETAS	-	-	-							
FISURAS	MODERADO	0,025	0,56							
EROSION	-	-	-							
MOHO	LEVE	0,325	7,2							
MUSGO	LEVE	0,05	1,1							
PATOLOGIA CON MAYOR AFECTACION	FISURA									
PISO DE CANAL	NIVEL DE SEVERIDAD	AREA AFECTADA (m2)	% DE AREA AFECTADA	PANEL FOTO GRAFICO			DESCRIPCION			
PATOLOGÍAS

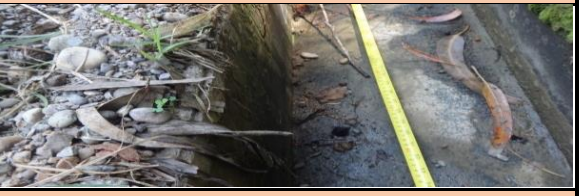
EN EL PISO DEL CANAL SE PUDO APRECIAR SOLAMENTE MOHO			
GRIETAS	-	-	-							
FISURAS	-	-	-							
EROSION	-	-	-							
MOHO	SEVERO	1,8	40,00							
MUSGO	-	-	-							
PATOLOGIA CON MAYOR AFECTACION	MOHO									
MURO DERECHO	NIVEL DE SEVERIDAD	AREA AFECTADA (m2)	% DE AREA AFECTADA	PANEL FOTO GRAFICO			DESCRIPCION

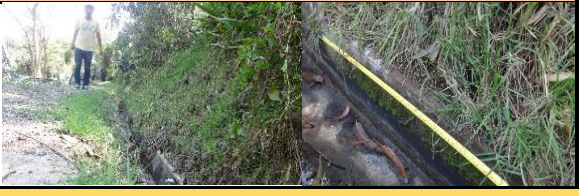
EN LA PARED DERECHA SOLO SE EVIDENCIO MOHO DE NIVEL "MODERADO" Y MUSGO DE NIVEL "LEVE"			
GRIETAS	-	-	-							
FISURAS	-	-	-							
EROSION	-	-	-							
MOHO	MODERADO	0,56	12,44							
MUSGO	LEVE	0,082	1,82							
PATOLOGIA CON MAYOR AFECTACION	MOHO									
RESUMEN GENERAL DE LA PATOLOGIA MAS INFLUYENTE EN LA UNIDAD MUESTRAL										
PATOLOGIA	FISURA	NIVEL DE SEVERIDAD	MODERADO	AREA AFECTADA (m2)	0,025	UBICACIÓN	PARED DERECHO

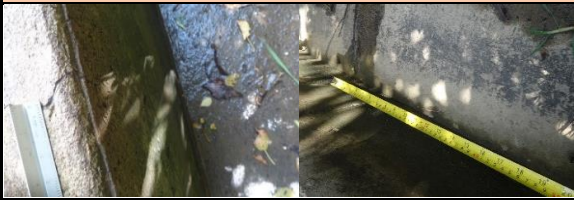
SE OBSERVO EN LA PRESENTE SECCION DEL CANAL UNA GRIETA DE ABERTURA 3 mm EL CUAL SEGUN LA TABLA DE NIVELES DE SEVERIDAD DE PATOLOGIAS NOS INDICABA QUE EL NIVEL ERA "MODERADO". TAMBIEN SE ENCONTRO MOHO Y MUSGO DE NIVELES DE SEVERIDAD "MODERADO".			
GRIETAS	MODERADO	0,1	2,22							
FISURAS	-	-	-							
EROSION	-	-	-							
MOHO	MODERADO	0,96	21,3							
MUSGO	MODERADO	0,5	11,1							
PATOLOGIA CON MAYOR AFECTACION	GRIETA									
PISO DE CANAL	NIVEL DE SEVERIDAD	AREA AFECTADA (m2)	% DE AREA AFECTADA	PANEL FOTO GRAFICO			DESCRIPCION			
PATOLOGÍAS

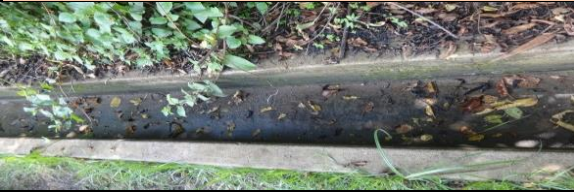
EN EL PISO DEL CANAL SE PUDO APRECIAR SOLAMENTE MOHO DE NIVEL "SEVERO"			
GRIETAS	-	-	-							
FISURAS	-	-	-							
EROSION	-	-	-							
MOHO	SEVERO	1,98	44,00							
MUSGO	-	-	-							
PATOLOGIA CON MAYOR AFECTACION	MOHO

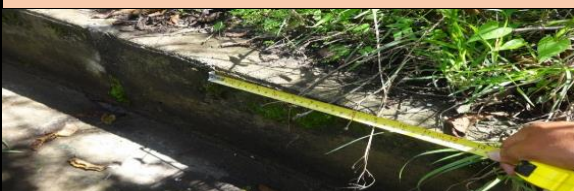
EN LA PARED DERECHA SOLO SE EVIDENCIO MOHO DE NIVEL "MODERADO" Y MUSGO DE NIVEL "LEVE"			
GRIETAS	-	-	-							
FISURAS	-	-	-							
EROSION	-	-	-							
MOHO	MODERADO	0,9	20,00							
MUSGO	LEVE	0,07	1,56							
PATOLOGIA CON MAYOR AFECTACION	MOHO									
RESUMEN GENERAL DE LA PATOLOGIA MAS INFLUYENTE EN LA UNIDAD MUESTRAL										
PATOLOGIA	GRIETA	NIVEL DE SEVERIDAD	MODERADO	AREA AFECTADA (m2)	0,1	UBICACIÓN	PARED IZQUIERDO

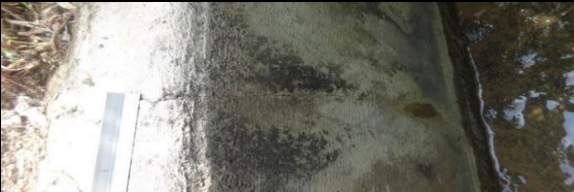
SE PUDO APRECIAR UNA GRIETA DE ABERTURA 2 mm EL CUAL SEGÚN LA TABLA DE NIVELES DE SEVERIDAD DE PATOLOGIAS NOS INDICABA QUE EL NIVEL ERA "LEVE". TAMBIEN SE ENCONTRO MOHO Y MUSGO DE NIVELES DE SEVERIDAD "MODERADO" Y "LEVE" RESPECTIVAMENTE .			
PATOLOGÍAS	MODERADO	0,1	2,22							
GRIETAS	-	-	-							
FISURAS	-	-	-							
EROSION	-	-	-							
MOHO	MODERADO	1,065	23,7							
MUSGO	LEVE	0,04	0,9							
PATOLOGIA CON MAYOR AFECTACION	GRIETA									
PISO DE CANAL	NIVEL DE SEVERIDAD	AREA AFECTADA (m2)	% DE AREA AFECTADA

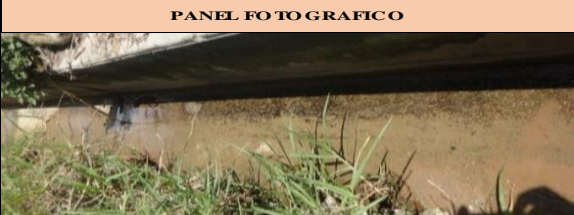
DESCRIPCION EN EL PISO DEL CANAL SE PUDO APRECIAR SOLAMENTE MOHO DE NIVEL "MODERADO"			
PATOLOGÍAS	-	-	-							
GRIETAS	-	-	-							
FISURAS	-	-	-							
EROSION	-	-	-							
MOHO	MODERADO	2,22	49,33							
MUSGO	-	-	-							
PATOLOGIA CON MAYOR AFECTACION	MOHO

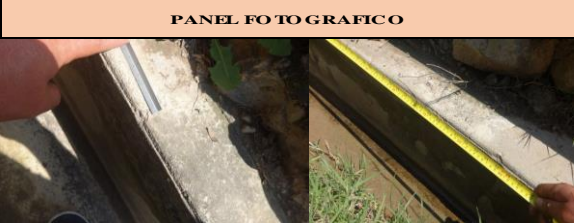
DESCRIPCION SE OBSERVÓ FISURA CUYO ABERTURA MAX. FUE DE 1mm EL CUAL SEGÚN LA TABLA DE NIVELES DE SEVERIDAD DE PATOLOGIAS NOS INDICABA QUE EL NIVEL ERA "LEVE". TAMBIEN SE ENCONTRO MOHO Y MUSGO CON NIVELES DE SEVERIDAD " MODERADO" Y "LEVE" RESPECTIVAMENTE.			
PATOLOGÍAS	LEVE	0,015	0,33							
GRIETAS	-	-	-							
FISURAS	-	-	-							
EROSION	-	-	-							
MOHO	MODERADO	0,7	15,56							
MUSGO	LEVE	0,09	2,00							
PATOLOGIA CON MAYOR AFECTACION	GRIETA									
RESUMEN GENERAL DE LA PATOLOGIA MAS INFLUYENTE EN LA UNIDAD MUESTRAL										
PATOLOGIA	GRIETA	NIVEL DE SEVERIDAD	MODERADO	AREA AFECTADA (m2)	0,1	UBICACIÓN	PARED IZQUIERDO

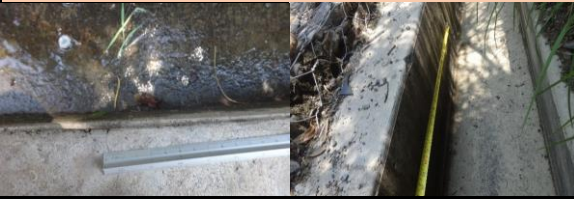
SE ENCONTRÓ PATOLOGÍAS COMO FISURA CUYO ABERTURA MAX. FUE DE 12 mm. EL CUAL SEGÚN LA TABLA DE NIVELES DE SEVERIDAD DE PATOLOGÍAS NOS INDICABA QUE EL NIVEL ERA "MODERADO". TAMBIÉN SE ENCONTRÓ MOHO Y MUSGO CON NIVELES DE SEVERIDAD "LEVE".			
GRIETAS	-	-	-							
FISURAS	MODERADO	0,01	0,22							
EROSION	-	-	-							
MOHO	LEVE	0,235	5,2							
MUSGO	LEVE	0,025	0,56							
PATOLOGIA CON MAYOR AFECTACION	FISURA									
PISO DE CANAL	NIVEL DE SEVERIDAD	AREA AFECTADA (m2)	% DE AREA AFECTADA	PANEL FOTO GRAFICO			DESCRIPCION			
PATOLOGÍAS

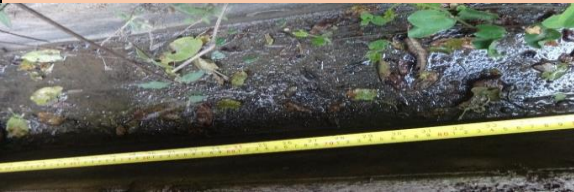
EN EL PISO DEL CANAL SE PUDO APRECIAR SOLAMENTE MOHO DE NIVEL "LEVE".			
GRIETAS	-	-	-							
FISURAS	-	-	-							
EROSION	-	-	-							
MOHO	LEVE	0,36	8,00							
MUSGO	-	-	-							
PATOLOGIA CON MAYOR AFECTACION	MOHO

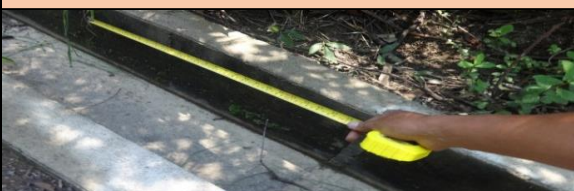
SE EVIDENCIO FISURA CUYO ABERTURA MAX. FUE DE 2,1mm. EL CUAL SEGÚN LA TABLA DE NIVELES DE SEVERIDAD DE PATOLOGÍAS NOS INDICABA QUE EL NIVEL ERA "SEVERO". TAMBIÉN SE ENCONTRÓ MOHO Y MUSGO CON NIVELES DE SEVERIDAD "LEVE".			
GRIETAS	-	-	-							
FISURAS	SEVERO	0,01	0,22							
EROSION	-	-	-							
MOHO	LEVE	0,095	2,11							
MUSGO	LEVE	0,06	1,33							
PATOLOGIA CON MAYOR AFECTACION	FISURA									
RESUMEN GENERAL DE LA PATOLOGIA MAS INFLUYENTE EN LA UNIDAD MUESTRAL										
PATOLOGIA	FISURA	NIVEL DE SEVERIDAD	SEVERO	AREA AFECTADA (m2)	0,01	UBICACIÓN	PARED DERECHO

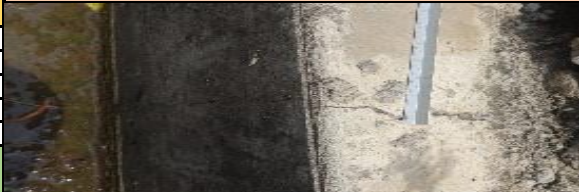
SE EVIDENCIO GRIETA CUYO ABERTURA MAX. FUE DE 15 mm. EL CUAL SEGUN LA TABLA DE NIVELES DE SEVERIDAD DE PATOLOGIAS NOS INDICABA QUE EL NIVEL ERA "LEVE". TAMBIEN SE ENCONTRO FISURAS CUYA ABERTURA FUE DE 1mm CON UN NIVEL DE SEVERIDAD "LEVE". MOHO CON NIVEL DE SEVERIDAD "MODERADO"			
PATOLOGÍAS										
GRIETAS	LEVE	0,1	2,22							
FISURAS	LEVE	0,01	0,22							
EROSION	-	-	-							
MOHO	MODERADO	0,85	18,9							
MUSGO	-	-	-							
PATOLOGIA CON MAYOR AFECTACION	GRIETA									
PISO DE CANAL	NIVEL DE SEVERIDAD	AREA AFECTADA (m2)	% DE AREA AFECTADA	PANEL FOTO GRAFICO			DESCRIPCION			
PATOLOGÍAS

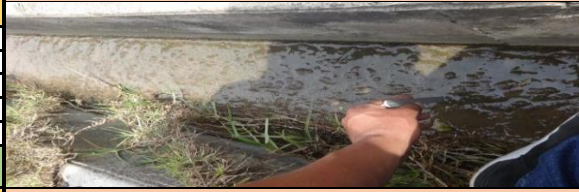
SE EVIDENCIO EROSION CUYA PROFUNDIDAD MAX. FUE DE 3mm. EL CUAL SEGUN LA TABLA DE NIVELES DE SEVERIDAD DE PATOLOGIAS NOS INDICABA QUE EL NIVEL ERA "LEVE". TAMBIEN SE ENCONTRO MOHO CON NIVEL DE SEVERIDAD "MODERADO" Y "SEVERO" RESPECTIVAMENTE.

GRIETAS	-	-	-							
FISURAS	-	-	-							
EROSION	LEVE	1,35	30,0							
MOHO	MODERADO	0,98	21,8							
MUSGO	SEVERO	1,94	43,1							
PATOLOGIA CON MAYOR AFECTACION	EROSION									
MURO DERECHO	NIVEL DE SEVERIDAD	AREA AFECTADA (m2)	% DE AREA AFECTADA	PANEL FOTO GRAFICO			DESCRIPCION			
PATOLOGÍAS

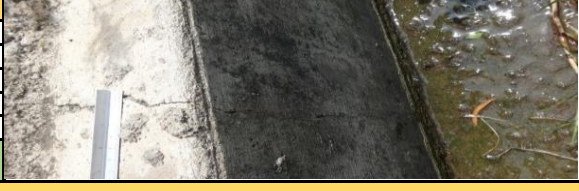
SE EVIDENCIO GRIETA CUYO ABERTURA MAX. FUE DE 2 mm. EL CUAL SEGUN LA TABLA DE NIVELES DE SEVERIDAD DE PATOLOGIAS NOS INDICABA QUE EL NIVEL ERA "LEVE". TAMBIEN SE ENCONTRO FISURAS CUYA ABERTURA FUE DE 15 mm. CON UN NIVEL DE SEVERIDAD "LEVE". MOHO CON NIVEL DE SEVERIDAD "MODERADO"			
GRIETAS	MODERADO	0,09	2,00							
FISURAS	SEVERO	0,08	1,78							
EROSION	-	-	-							
MOHO	MODERADO	0,86	19,11							
MUSGO	-	-	-							
PATOLOGIA CON MAYOR AFECTACION	GRIETA									
RESUMEN GENERAL DE LA PATOLOGIA MAS INFLUYENTE EN LA UNIDAD MUESTRAL										
PATOLOGIA	GRIETA	NIVEL DE SEVERIDAD	MODERADO	AREA AFECTADA (m2)	0,1	UBICACIÓN	PARED IZQUIERDO

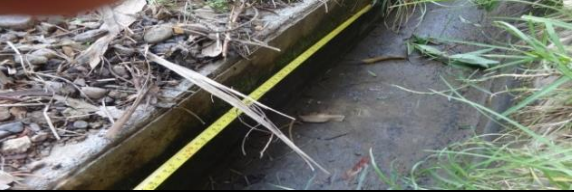
SE VISUALIZO FISURA CUYO ABERTURA MAX. FUE DE 1,2 mm EL CUAL SEGUN LA TABLA DE NIVELES DE SEVERIDAD DE PATOLOGIAS NOS INDICABA QUE EL NIVELERA "MODERADO". TAMBIEN SE ENCONTRO MOHO Y MUSGO CON NIVELES DE SEVERIDAD "MODERADO" Y "LEVE" RESPECTIVAMENTE.			
PATOLOGIAS				PANEL FOTOGRAFICO			DESCRIPCION			
GRIETAS	-	-	-

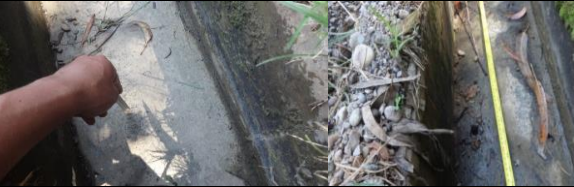
SE EVIDENCIO EROSION CUYA PROFUNDIDAD MAX. FUE DE 5mm EL CUAL SEGUN LA TABLA DE NIVELES DE SEVERIDAD DE PATOLOGIAS NOS INDICABA QUE EL NIVELERA "LEVE". TAMBIEN SE ENCONTRO MOHO Y MUSGO CON NIVELES DE SEVERIDAD "MODERADO".			
FISURAS	MODERADO	0,13	2,9	PANEL FOTOGRAFICO			DESCRIPCION			
EROSION	-	-	-

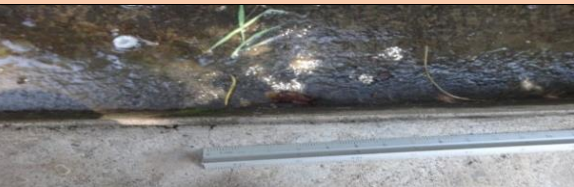
SE ENCONTRO MOHO Y MUSGO CON NIVELES DE SEVERIDAD "MODERADO".			
GRIETAS	-	-	-	PANEL FOTOGRAFICO			DESCRIPCION			
FISURAS	-	-	-

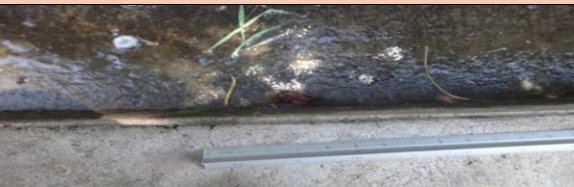
SE ENCONTRO MOHO Y MUSGO CON NIVELES DE SEVERIDAD "MODERADO".			
GRIETAS	-	-	-	PANEL FOTOGRAFICO			DESCRIPCION			
FISURAS	-	-	-

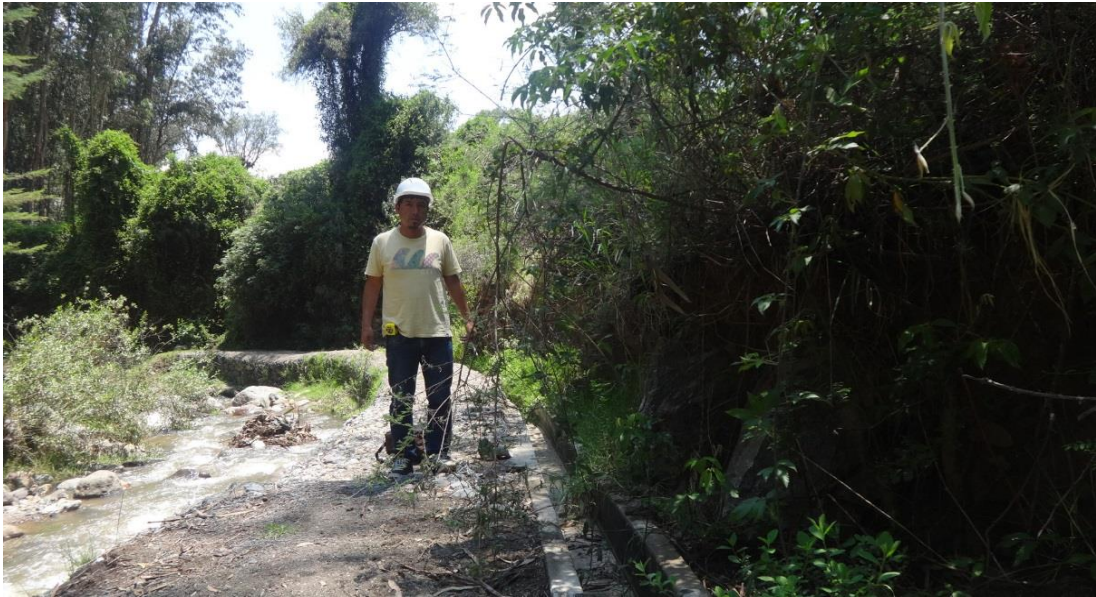
Imagen 29: Rocas muy cercanas al canal de riego U.M N° 3

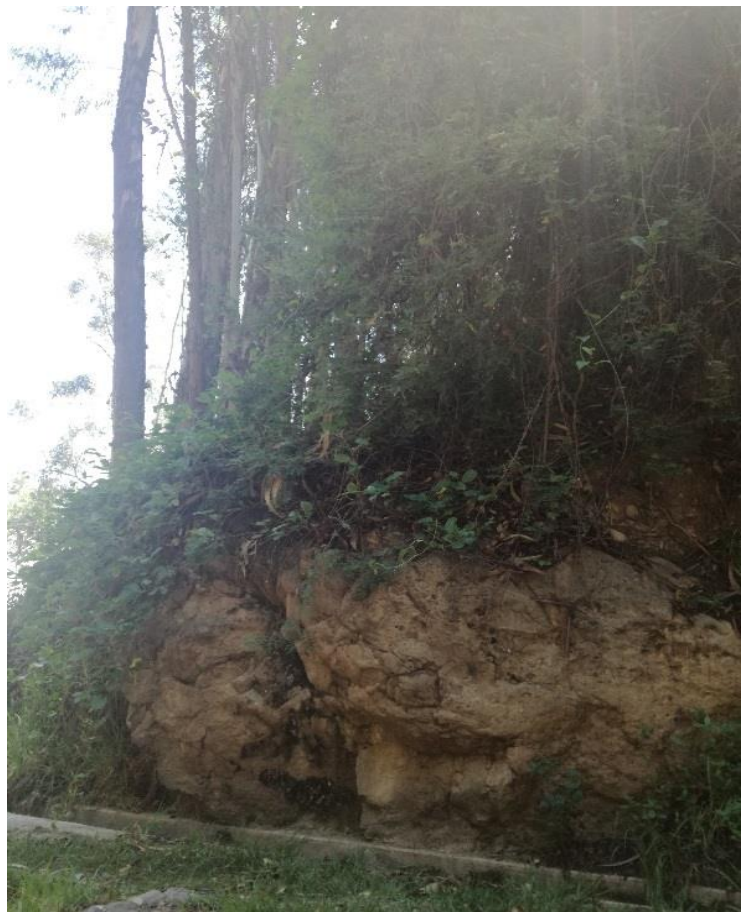
Imagen 30: Rocas muy cercanas al canal de riego U.M N° 2

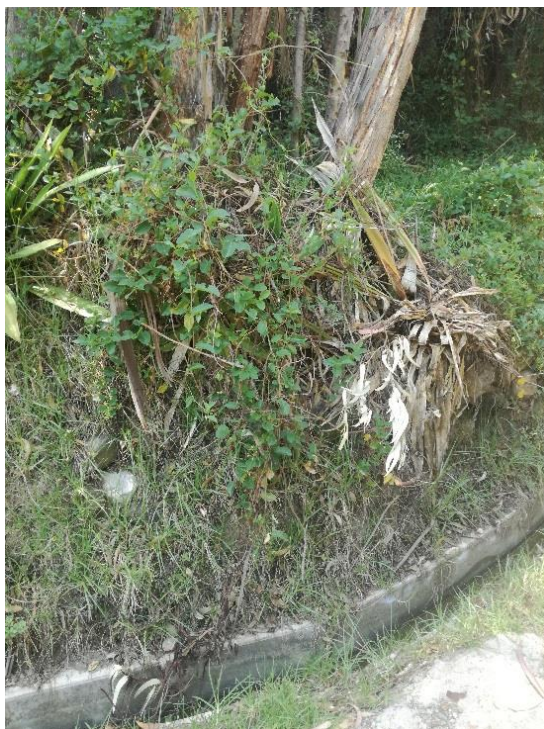
Imagen 31: Rocas muy cercanas al canal de riego U.M N° 5

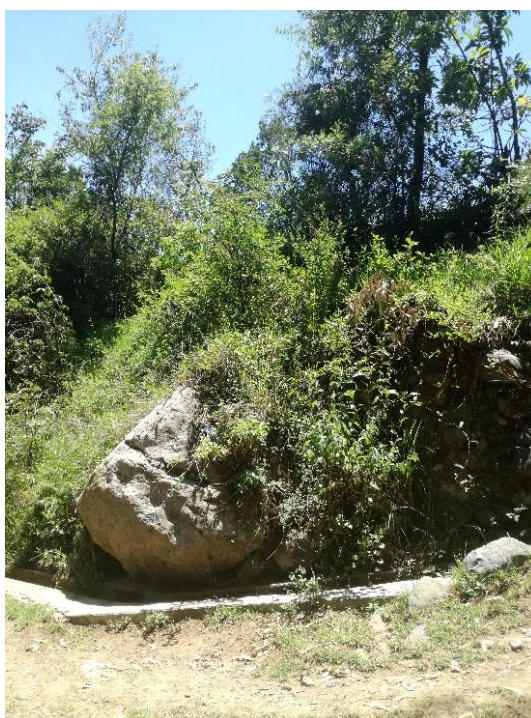
Imagen 32: Rocas muy cercanas al canal de riego U.M N° 8

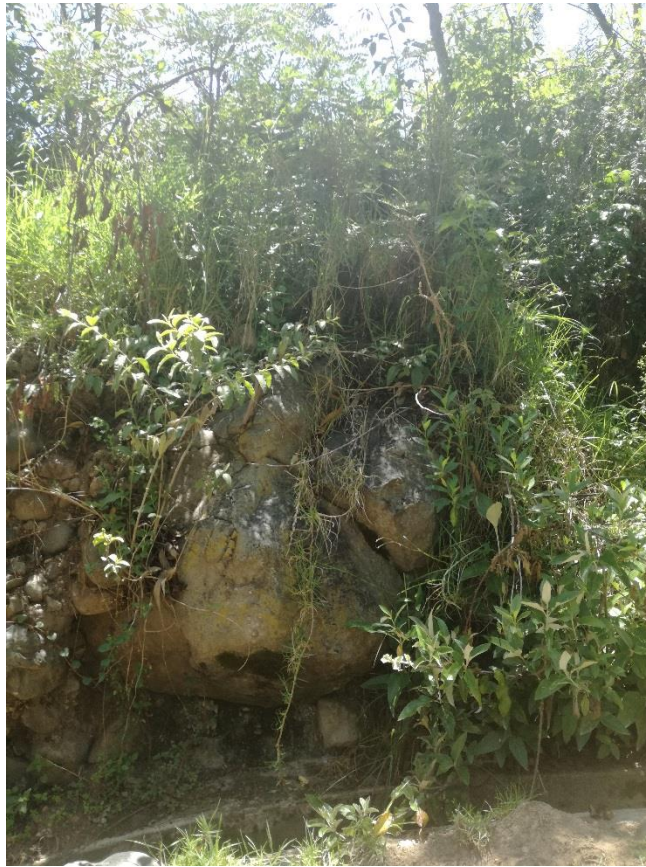
Imagen 33: Rocas muy cercanas al canal de riego U.M N° 10
