**UNIVERSIDAD CATOLICA LOS ANGELES DE  
CHIMBOTE**

Determinación y Evaluación de las patologías del concreto en el canal de riego de Cayac - Huishca, entre las progresivas 0+000 al 1+000 en el centro poblado de Cayac, distrito de Ticapampa, provincia de Recuay, departamento de Áncash- 2018.

**Tesis para optar el título profesional de:**

Ingeniero Civil

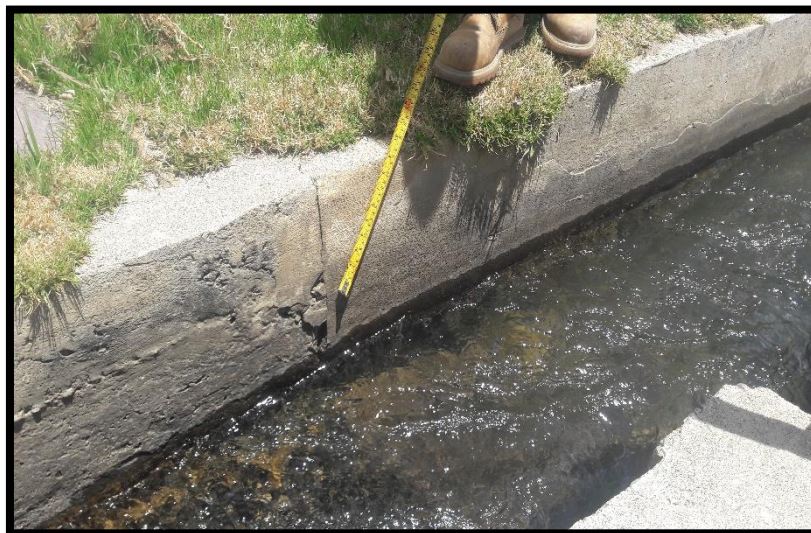
*Fotografía N°02: Patología de grieta en el canal en estudio .*

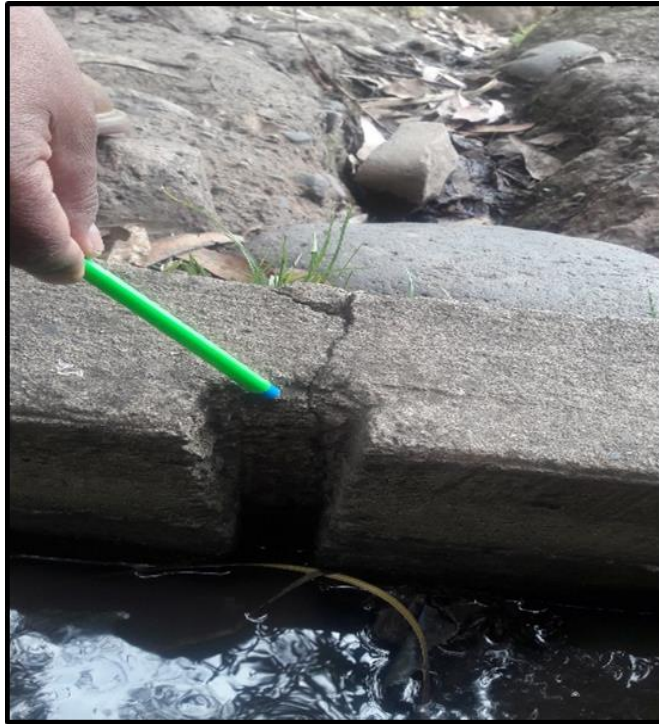
*Fotografía N°03: Visualización de Fisuras y grietas en el lado derecho e izquierdo del canal*

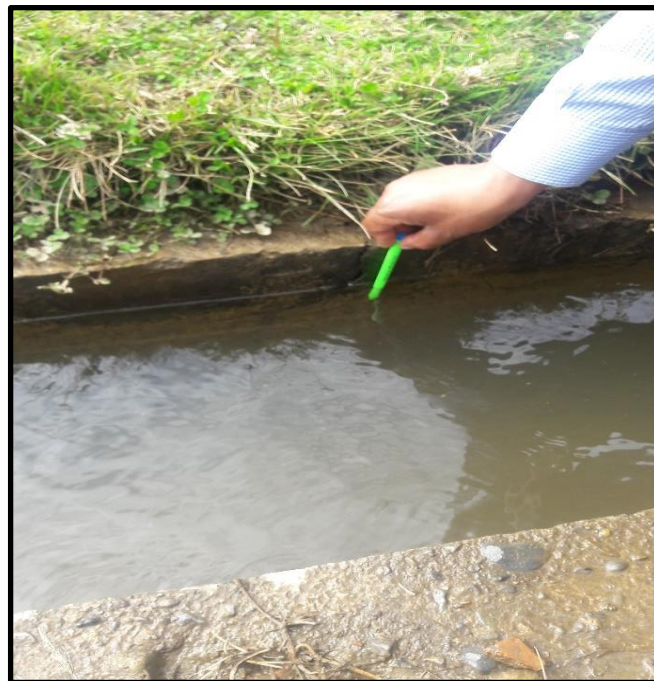
*Fotografía N°04: Identificación de patologías en el canal de riego Cayac – Huishca*

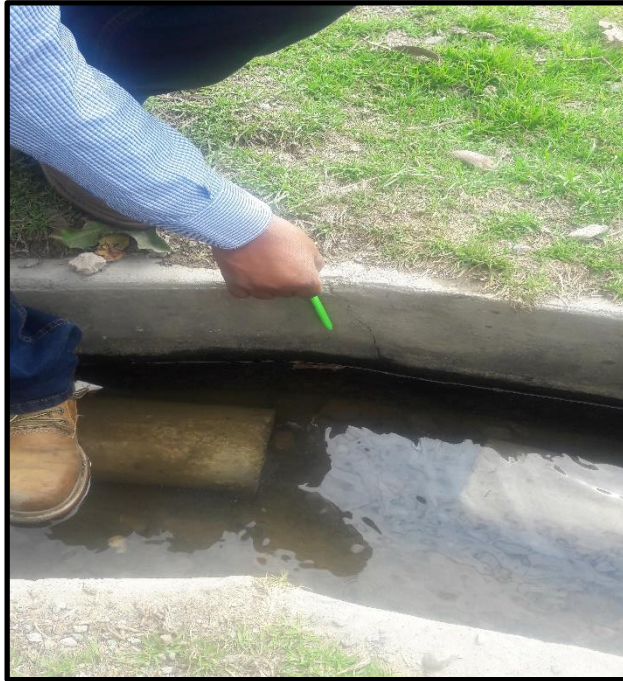
*Fotografía N°05: Identificación de patologías en el canal de riego Cayac – Huishca*

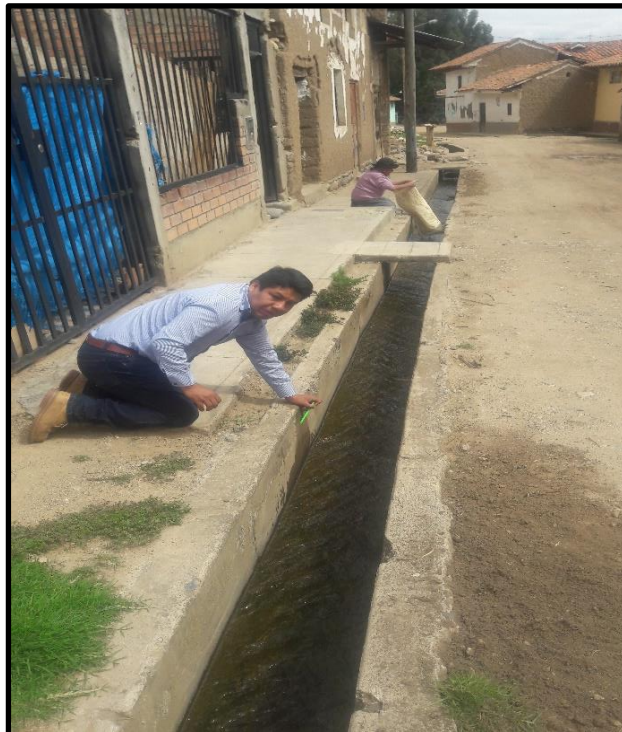
*Fotografía N°06: Canal de riego Cayac – Huishca muy cercana a las viviendas y edificaciones*

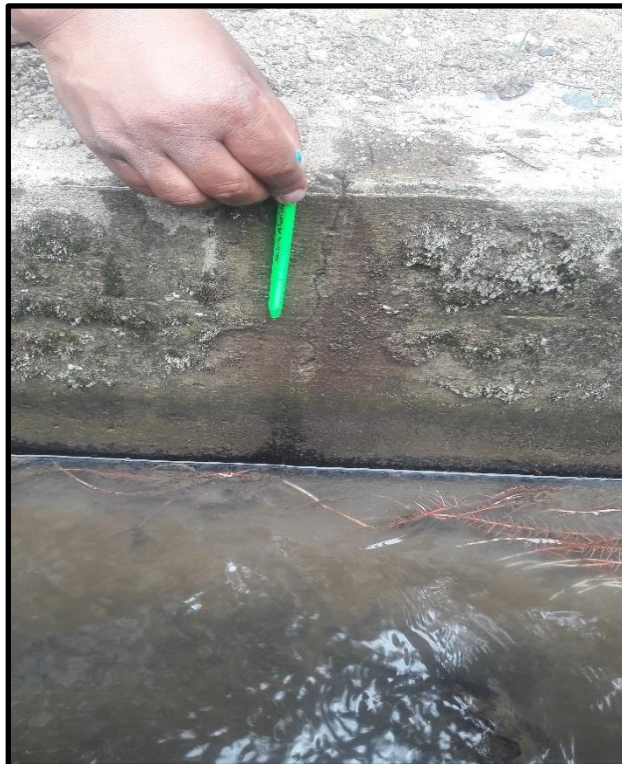
*Fotografía N°08- Identificando la presencia de patologías Canal de riego Cayac- Huishca*

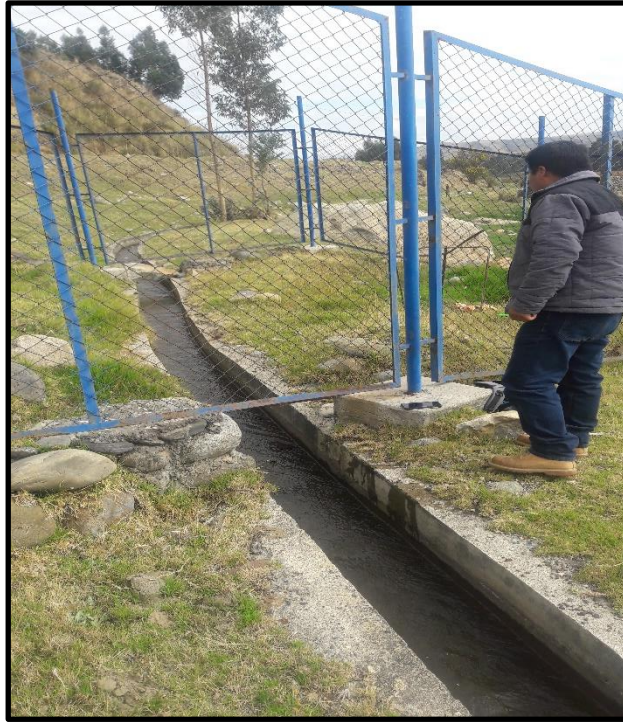
*Fotografía N°09 Identificando la presencia de patologías Canal de riego Cayac – Huishca*

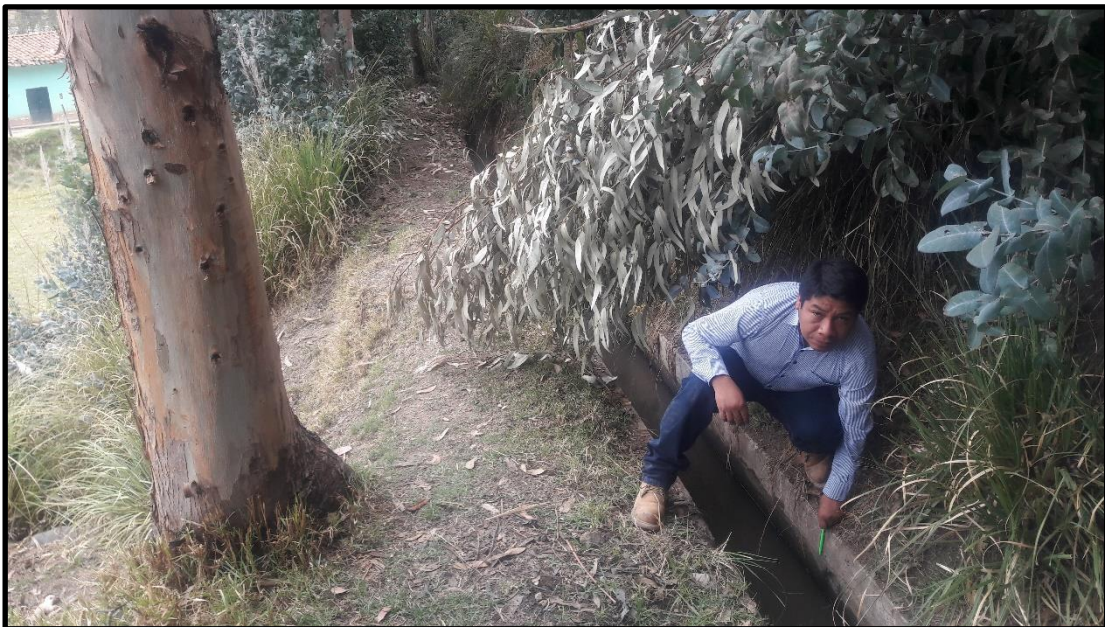
*Fotografía N° 10 identificando la presencia de árboles y bosque de contacto u Canal de riego Cayac – Huishca*
