Determinación y evaluación de las patologías del concreto en el canal de riego Mosotoma entre las progresivas 0+000 al 0+650 en el distrito de Mancos, provincia de Yungay, departamento de Áncash – 2018

Tesis para optar el título de:
Ingeniero Civil

Bach. Fisher David Rojas Peña

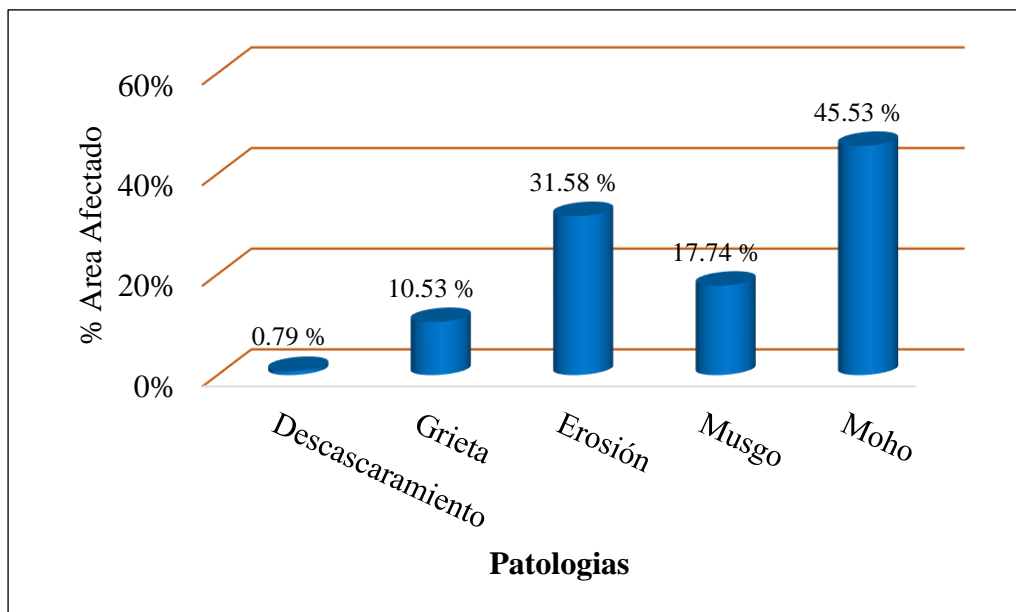
Gráfico 3. Porcentaje de área afectada por patología las identificadas en la unidad de muestra 01

La gráfica 3 muestra, en la unidad de muestra 01, la patología de moho presenta el mayor porcentaje de afectación con 45.53% de área afectada, seguido de erosión con 31.58%, musgo con 17.74%, grieta 10.53% él y descascaramiento 0.79%.

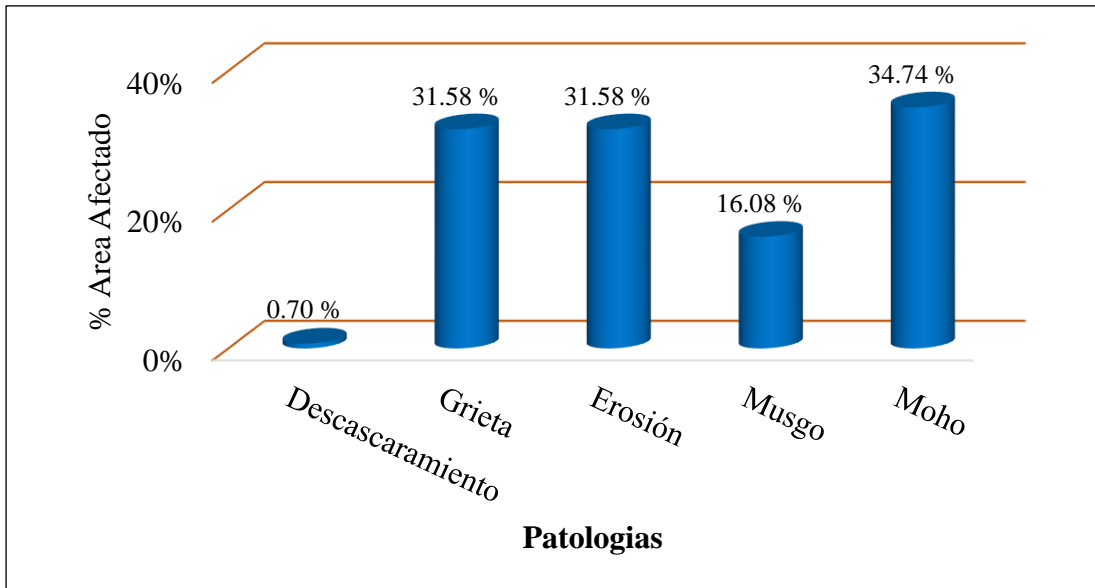
Gráfico 7. Porcentaje de área afectada por patología las identificadas en la unidad de muestra 02

La gráfica 7 muestra, en la unidad de muestra 02, la patología de moho presenta el mayor porcentaje de afectación con 34.74% de área afectada, seguido de erosión con 31.58%, grieta 31.58%, musgo con 16.08%, descascaramiento con 0.70%.

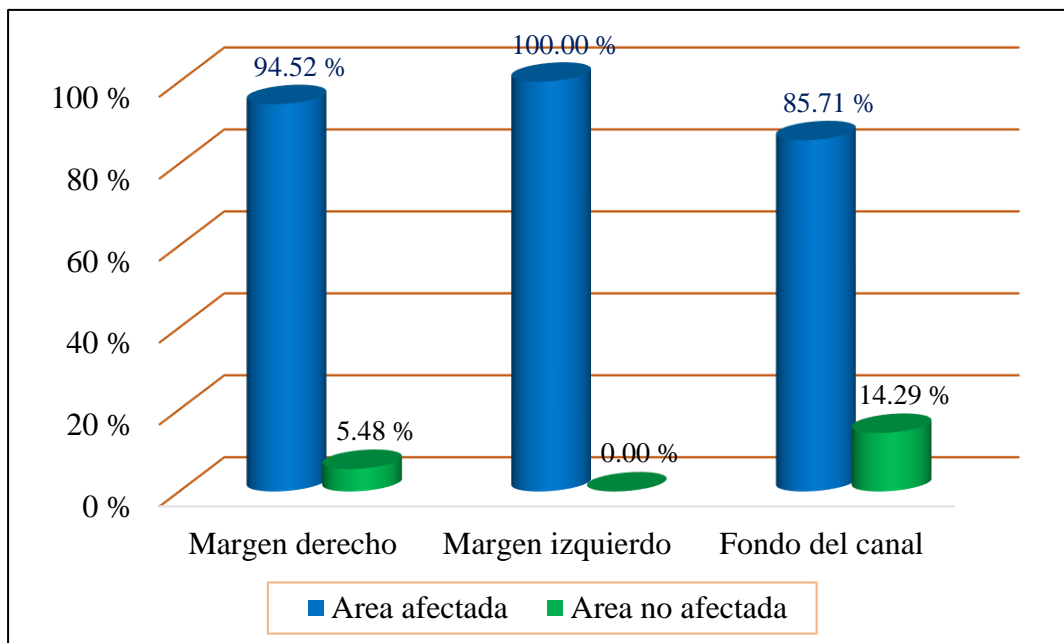
Gráfico 10. Porcentaje de área afectado y no afectado por elemento de la unidad de muestra 03
 La gráfica 10 muestra, en el margen derecho el 94.52% de área está afectado por las patologías y 5.48% es el área no afectada, margen izquierdo el 100% de área está afectado y 0.00% es el área no afectada, y en el fondo del canal el 85.71% de área está afectado y el 14.29% es el área no afectado.

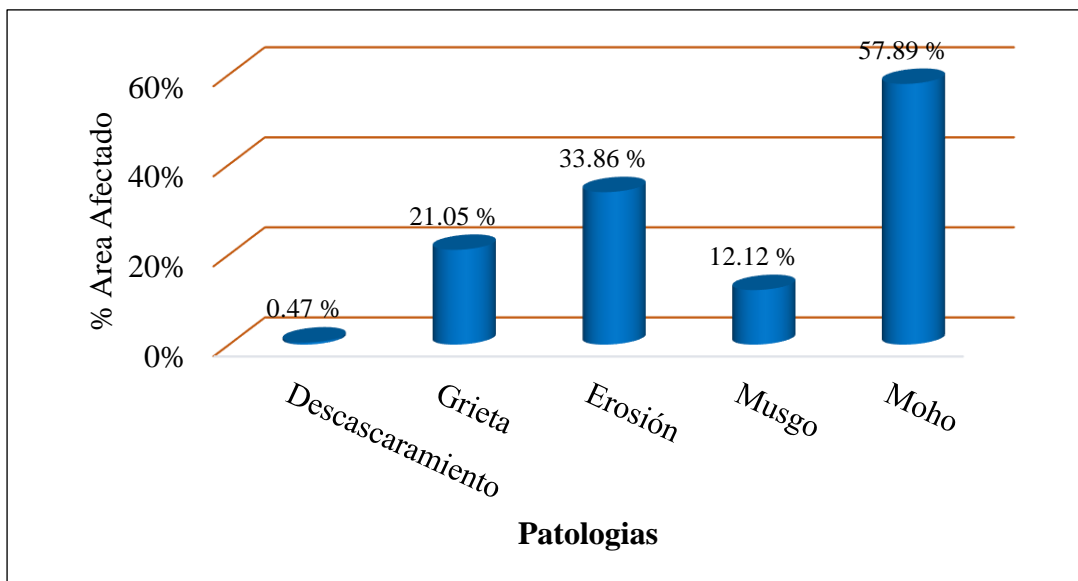
Gráfico 11. Porcentaje de área afectada por patología las identificadas en la unidad de muestra 03

La gráfica 11 muestra, en la unidad de muestra 03, la patología de moho presenta el mayor porcentaje de afectación con 57.89% de área afectada, seguido de erosión con 33.86%, grieta 21.05%, musgo con 12.12%, descascaramiento con 0.47%.

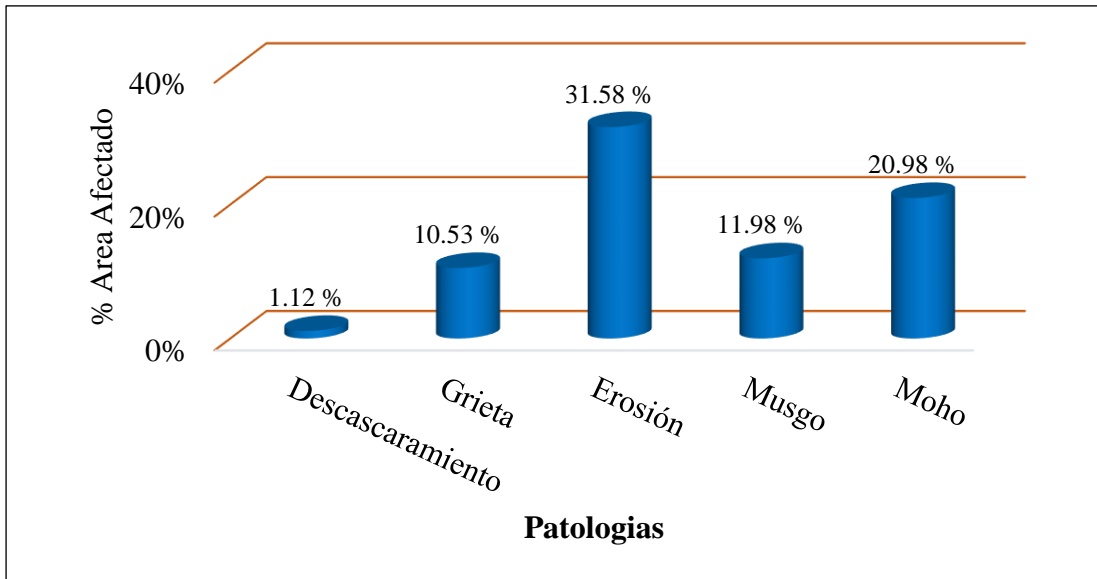
Gráfico 15. Porcentaje de área afectada por patología las identificadas en la unidad de muestra 04

La gráfica 15 muestra, en la unidad de muestra 04, la patología de erosión presenta el mayor porcentaje de afectación con 31.58% de área afectada, seguido de moho con 20.98%, grieta con 10.53%, musgo con 11.98% y descascaramiento con 1.12%.

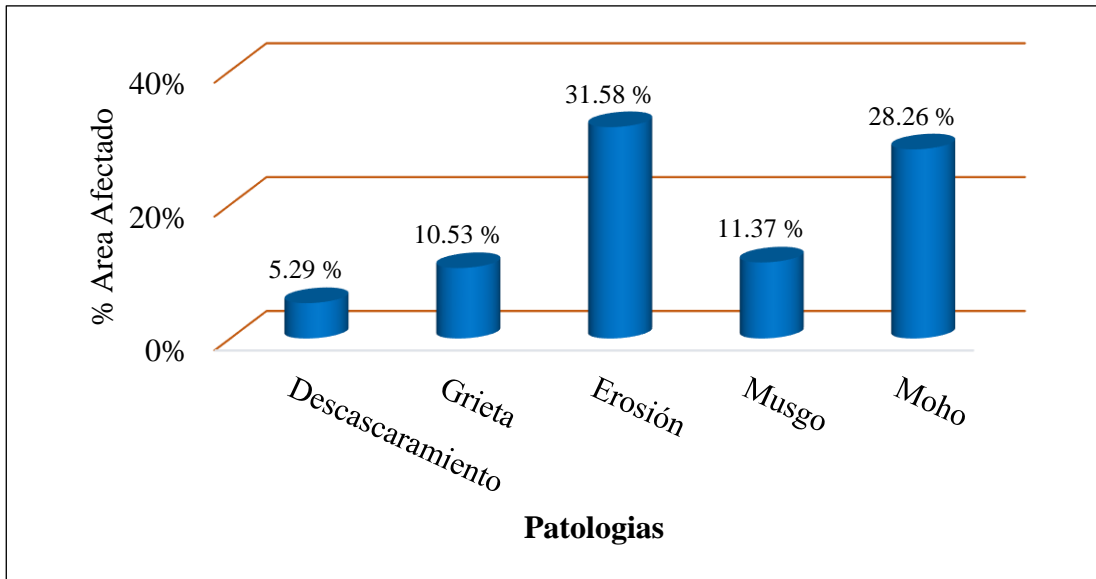
Gráfico 19. Porcentaje de área afectada por patología las identificadas en la unidad de muestra 05

La gráfica 19 muestra, en la unidad de muestra 05, la patología de erosión presenta el mayor porcentaje de afectación con 31.58% de área afectada, seguido de moho con 28.26%, musgo con 11.37%, grieta con 10.53% y descascaramiento con 5.29%.

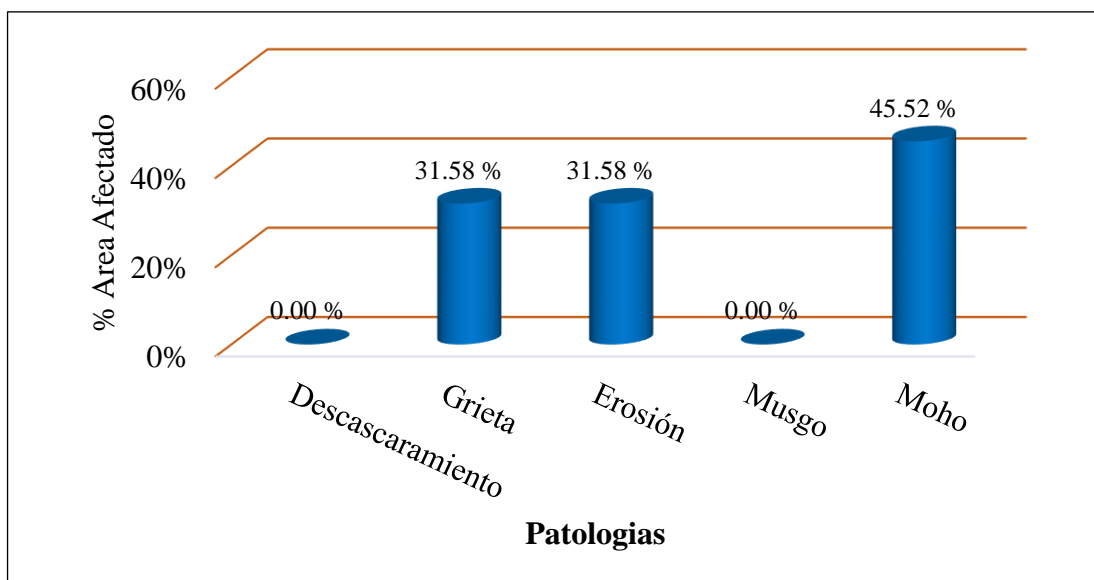
Gráfico 23. Porcentaje de área afectada por patología las identificadas en la unidad de muestra 06

La gráfica 23 muestra, en la unidad de muestra 06, la patología moho presenta el mayor porcentaje de afectación con 45.52% de área afectada, seguido de grieta con 31.58%, erosión con 31.58%, musgo y descascaramiento con 0.00%.

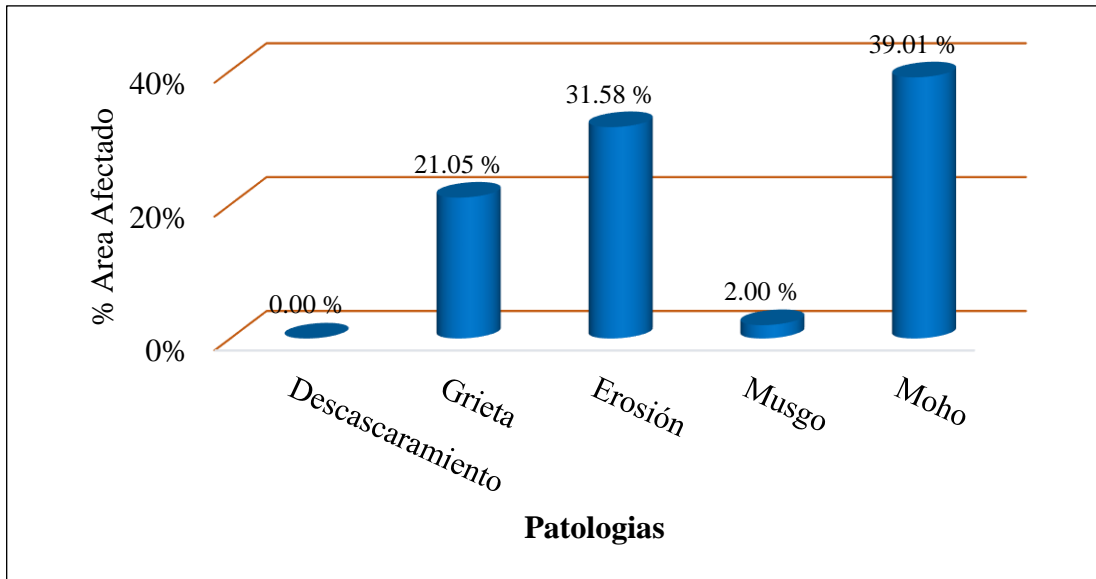
Gráfico 27. Porcentaje de área afectada por patología las identificadas en la unidad de muestra 07

La gráfica 27 muestra, en la unidad de muestra 07, la patología moho presenta el mayor porcentaje de afectación con 39.01% de área afectada, seguido de erosión con 31.58%, grieta con 21.05%, musgo con 2.00% y descascaramiento con 0.00%.

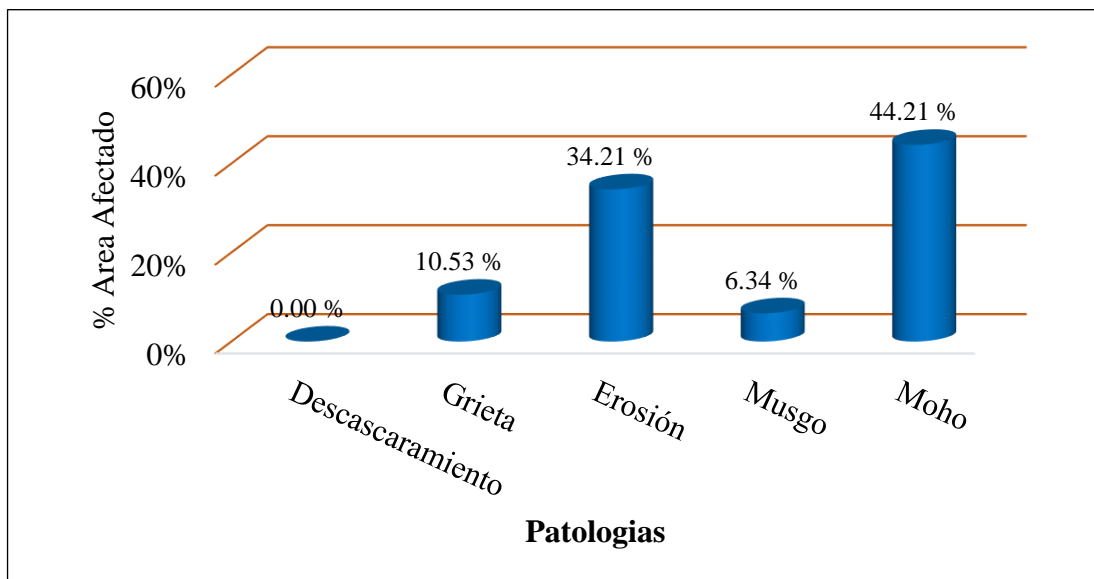
Gráfico 31. Porcentaje de área afectada por patología las identificadas en la unidad de muestra 08

La gráfica 31 muestra, en la unidad de muestra 08, la patología moho presenta el mayor porcentaje de afectación con 44.21% de área afectada, seguido de erosión con 34.21%, musgo con 6.34%, grieta con 10.53% y descascaramiento con 0.00%.

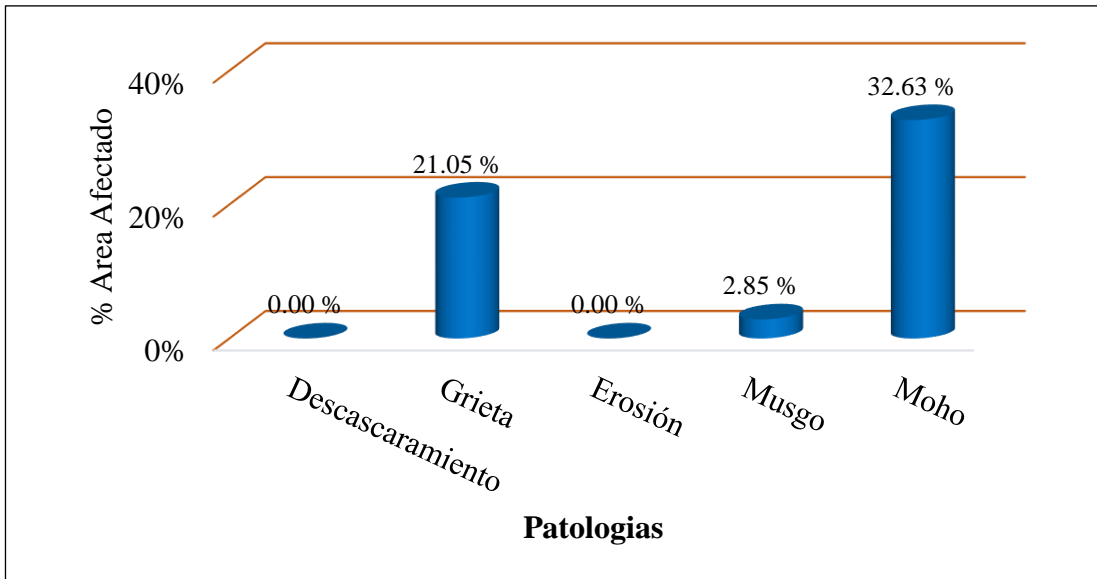
Gráfico 35. Porcentaje de área afectada por patología las identificadas en la unidad de muestra 09

La gráfica 35 muestra, en la unidad de muestra 09, la patología moho presenta el mayor porcentaje de afectación con 32.63% de área afectada, seguido de grieta con 21.05%, musgo con 2.85%, erosión y descascaramiento con 0.00%.

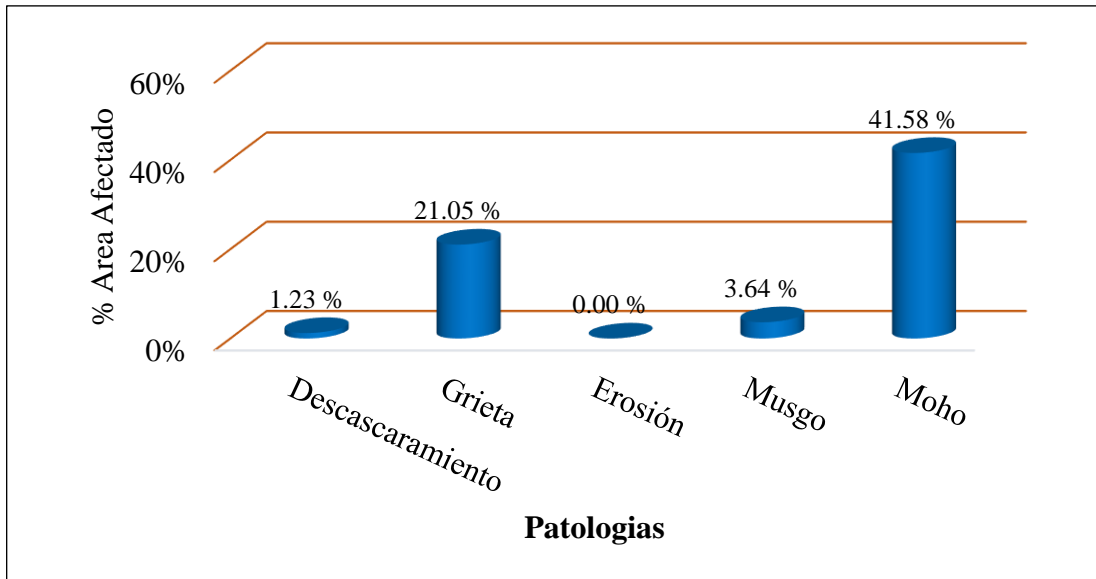
Gráfico 39. Porcentaje de área afectada por patología las identificadas en la unidad de muestra 10

La gráfica 39 muestra, en la unidad de muestra 10, la patología moho presenta el mayor porcentaje de afectación con 41.58% de área afectada, seguido de grieta con 21.05%, musgo con 3.64%, descascaramiento con 1.23% y erosión con 0.00%.

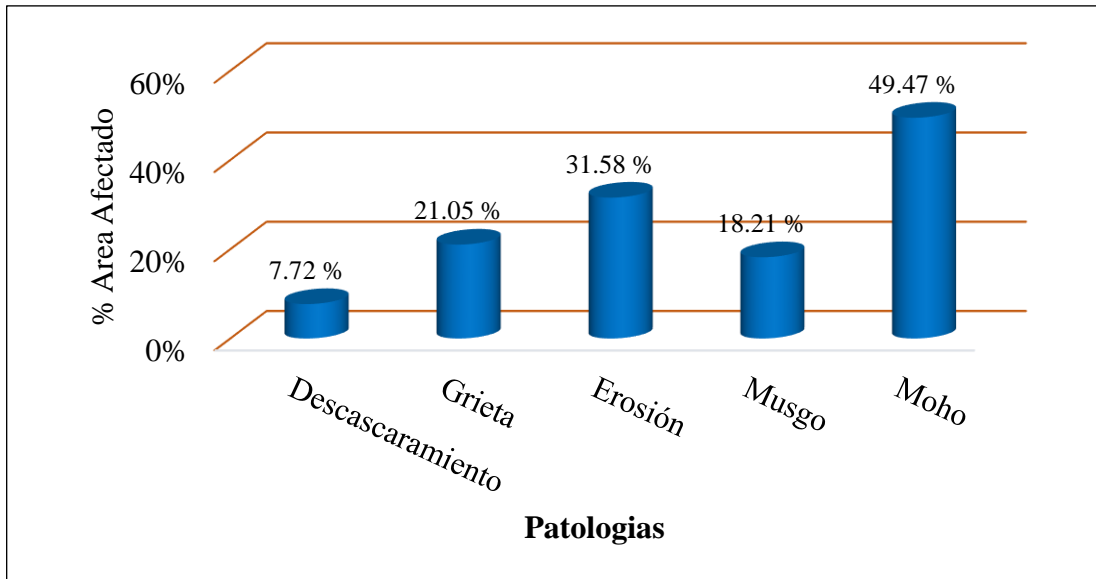
Gráfico 43. Porcentaje de área afectada por patología las identificadas en la unidad de muestra 11

La gráfica 43 muestra, en la unidad de muestra 11, la patología moho presenta el mayor porcentaje de afectación con 49.47% de área afectada, seguido de erosión con 31.58%, grieta con 21.05%, musgo con 18.21% y descascaramiento con 7.72%.
