**UNIVERSIDAD CATÓLICA LOS ÁNGELES DE
CHIMBOTE**

Determinación y evaluación de patologías de concreto en el canal de riego de Chimpa Mancos entre las progresivas 1+200 – 2+200, distrito de Mancos, provincia de Yungay, departamento de Ancash – 2018

Tesis para optar el título profesional de:

Ingeniero Civil

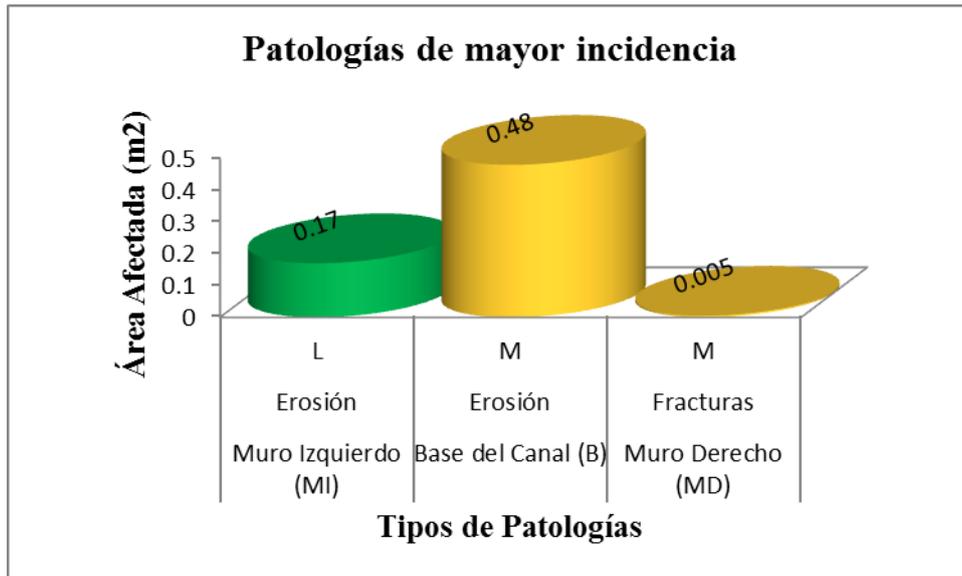
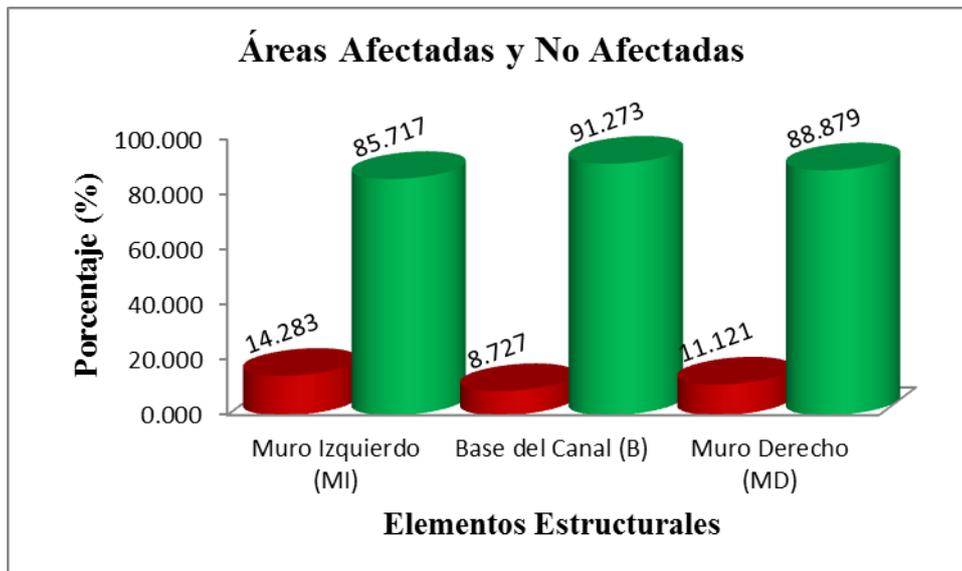
Figura 13. Patologías de mayor incidencia en la UM-01

Figura 14. Áreas afectadas y no afectadas en la UM-01

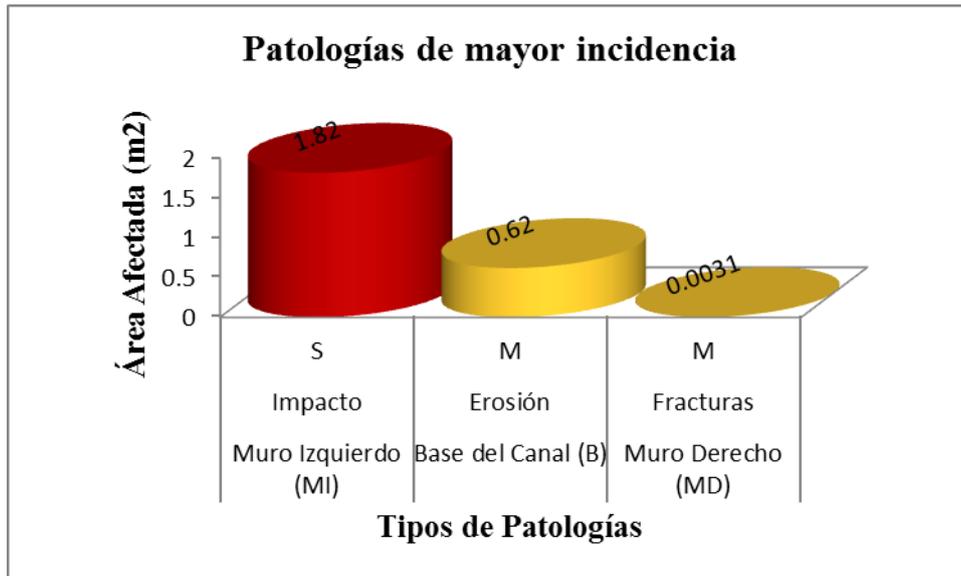
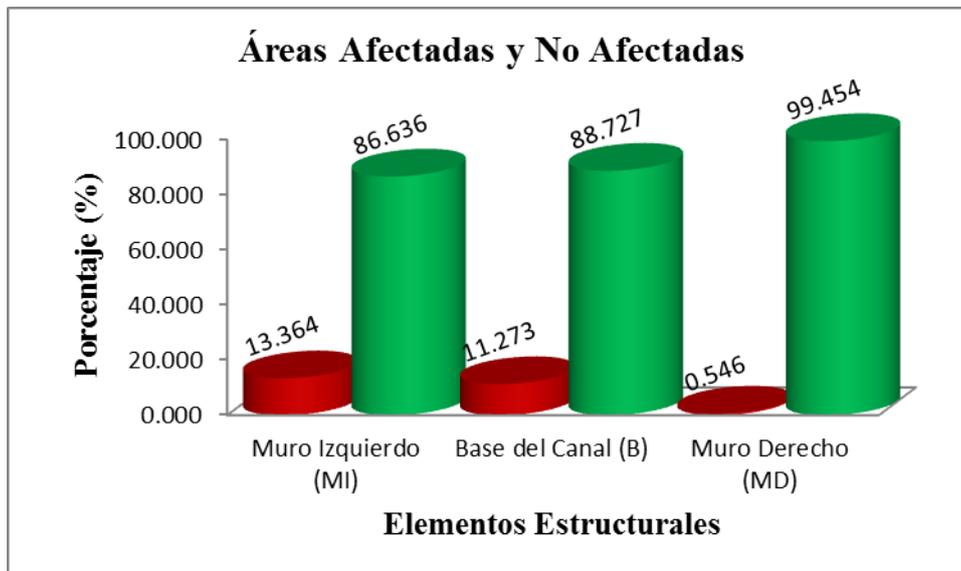
Figura 15. Patologías de mayor incidencia en la UM-02

Figura 16. Áreas afectadas y no afectadas en la UM-02

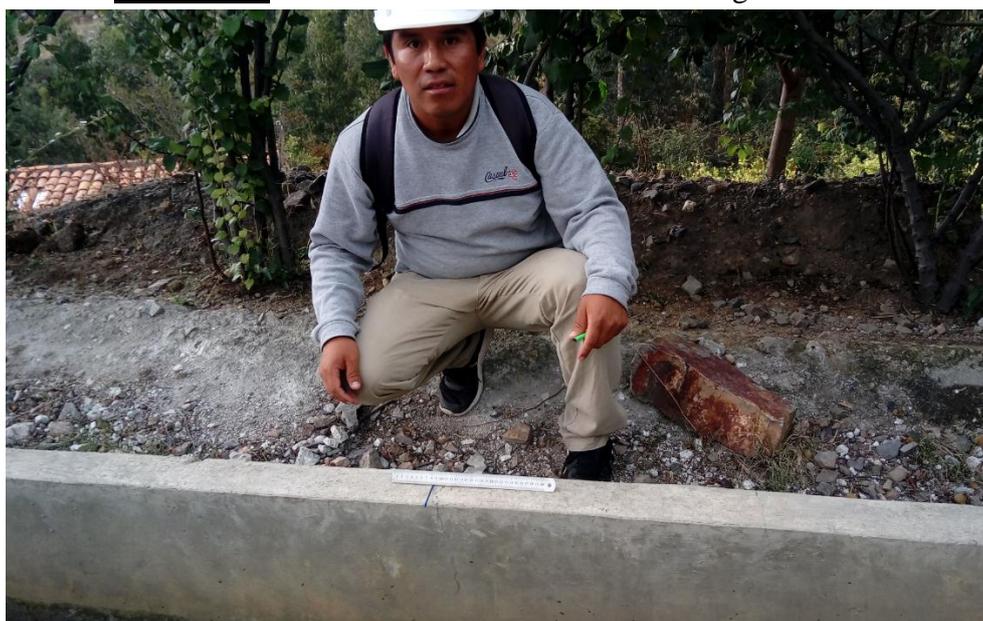
Foto N° 02: Obteniendo la abertura de la Patología Fractura

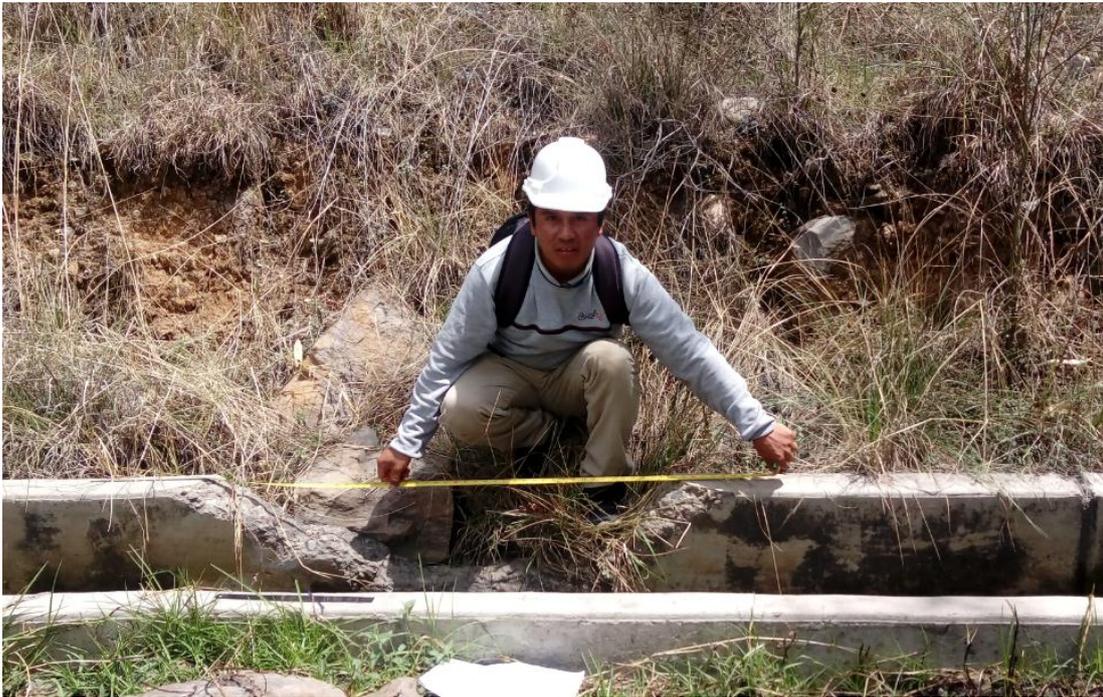
Foto N° 03: Obteniendo las dimensiones de la Patología Impacto
