**UNIVERSIDAD CATÓLICA LOS ANGELES DE
CHIMBOTE**

**Determinación y evaluación de patologías del concreto en el
canal de riego Chullcu del sector Pumpuc, distrito de
Pariahuanca, provincia de Carhuaz, departamento de
Ancash - 2018.**

**Tesis para Optar el título de:
Ingeniero Civil**

Bach. Boris Elias Obregón Ubaldo

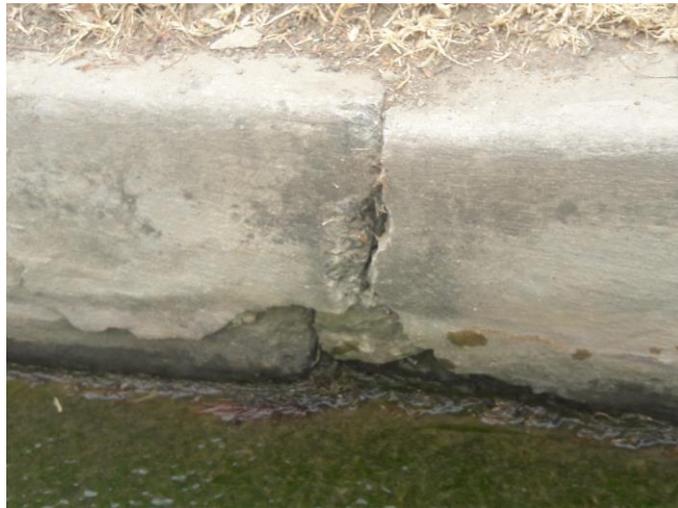
FOTOGRAFIA N° 02: Fotografía del Canal “Chullcu” al margen derecho se visualiza una grieta.

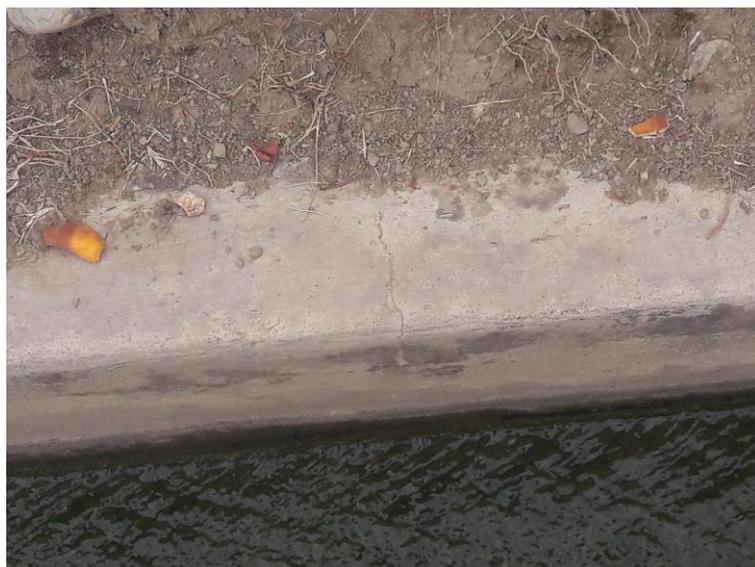
FOTOGRAFIA N° 03: Fotografía del Canal “Chullcu” al margen derecho se visualiza una grieta.

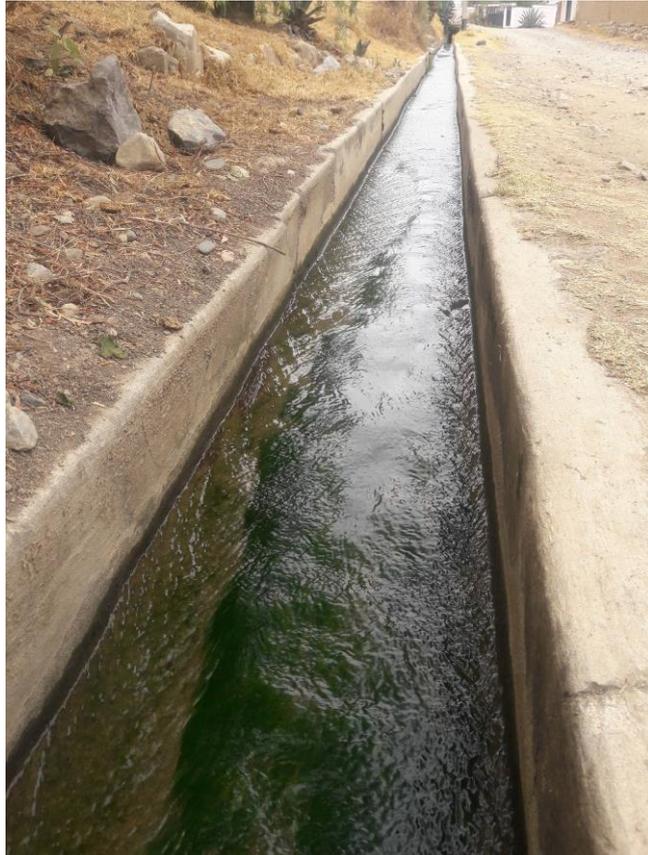
FOTOGRAFIA N° 04: Fotografía del Canal “Chullcu” presencia de algas.

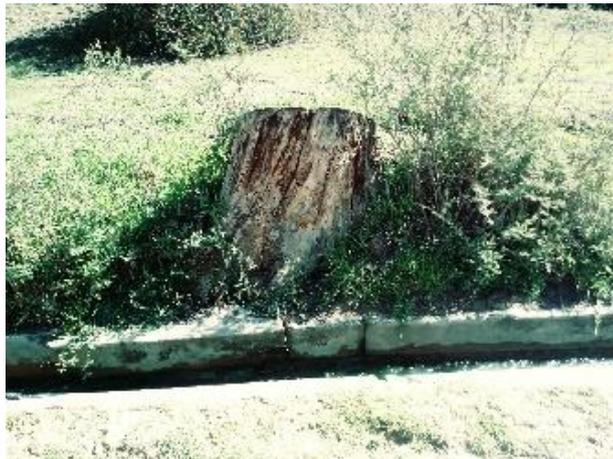
FOTOGRAFIA N° 05: Fotografía del Canal “Chullcu” presencia de grietas

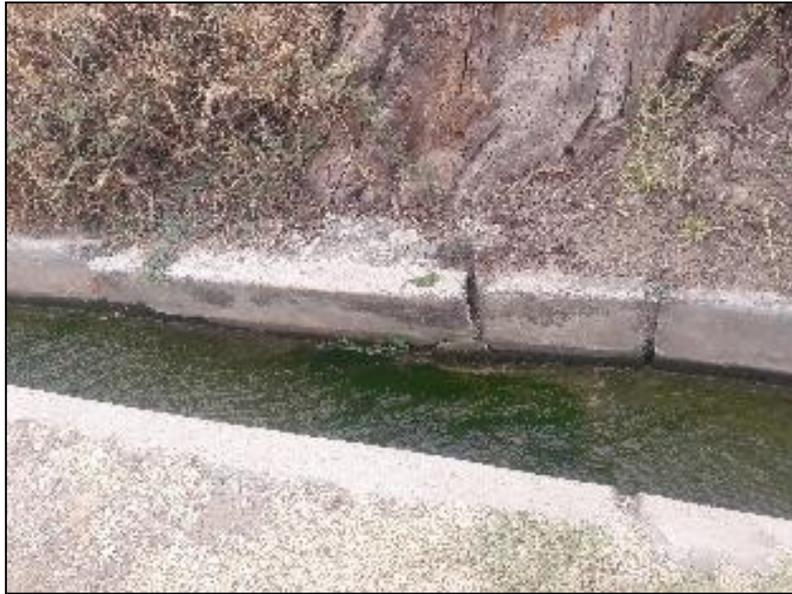
FOTOGRAFIA N° 06: Fotografía del Canal “Chullcu” presencia de grietas

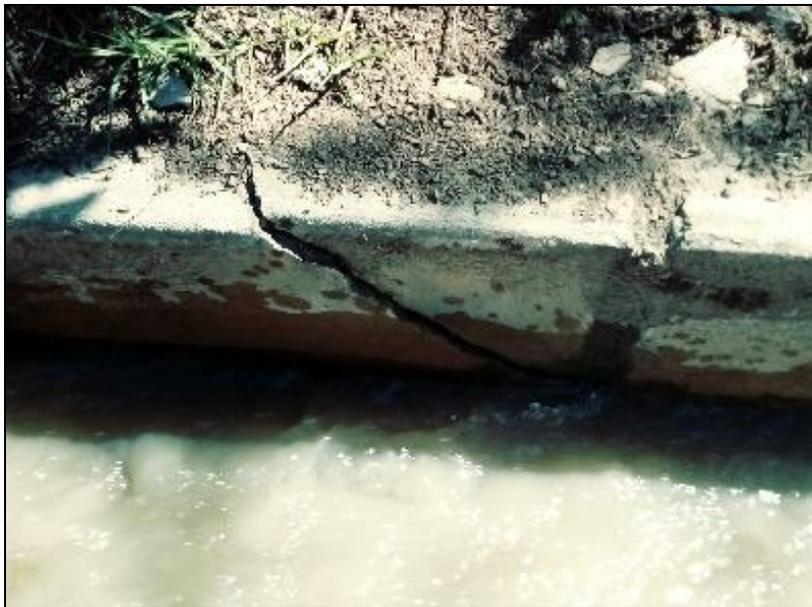
FOTOGRAFIA N° 07: Fotografía del Canal “Chullcu” presencia de grietas

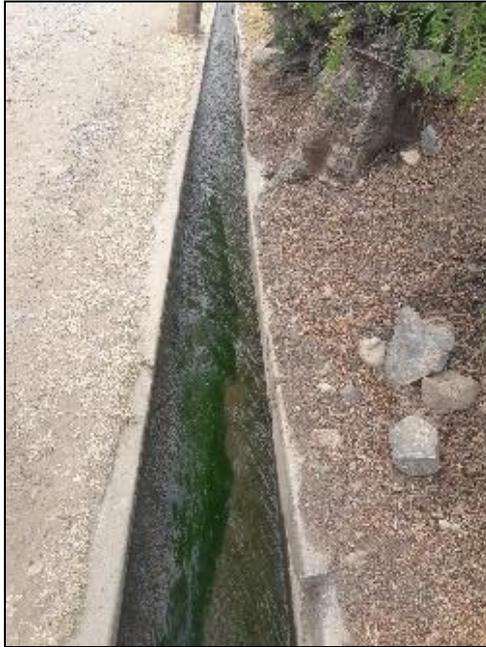
FOTOGRAFIA N° 08: Fotografía del Canal “Chullcu” presencia de algas

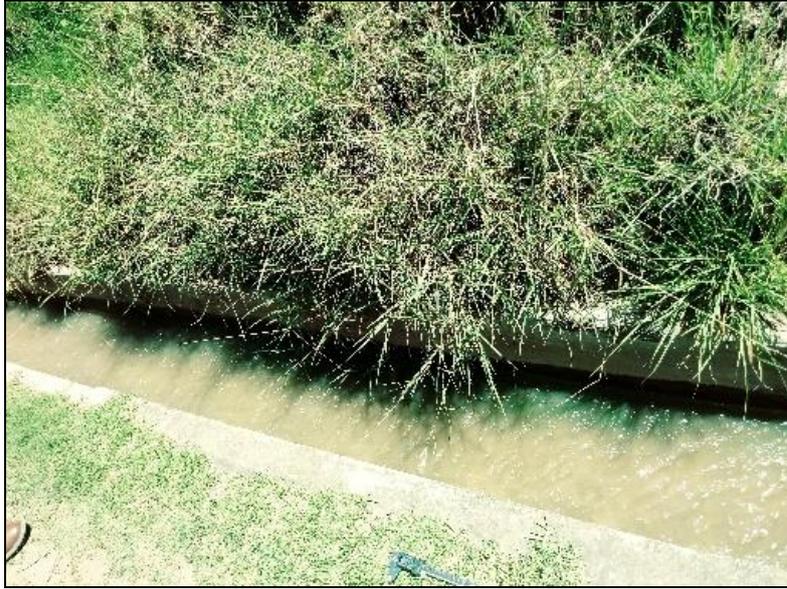
FOTOGRAFIA N° 10: Fotografía del Canal “Chullcu” presencia de vegetación
