Determinación y evaluación de patologías del concreto en las cunetas de la carretera al condominio El Pinar en la progresiva 0.00 km – 1.00 km (lado izquierdo) del distrito de Independencia, provincia de Huaraz, departamento de Ancash – 2018.

Tesis para optar el título profesional de
Ingeniero Civil

Bach. Franklin Sylvester Robles Zarzosa

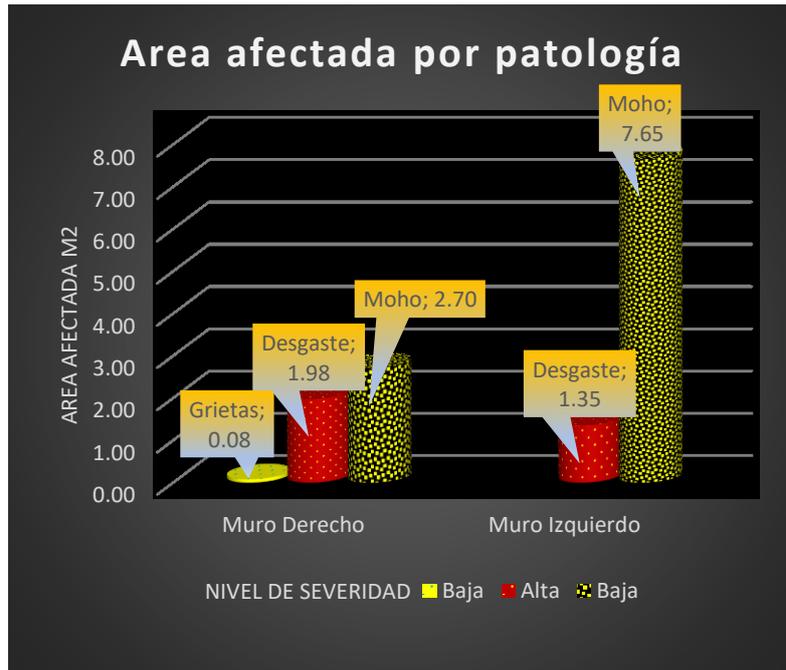
Gráfico 1. Identificación de las patologías del concreto por área afectada en el tramo 0+000 - 0+018 m. de la unidad muestral 01.

Descripción: El muro derecho de la unidad muestral estudiada presenta grietas de 0.08 m² de área afectada, con un nivel de severidad bajo, desgaste con 1.98 m² de área afectada, con un nivel de severidad alto, y moho de 2.70 m² de área afectada, con un nivel de severidad bajo mientras que el muro izquierdo presenta desgaste con 1.35 m² de área afectada, con un nivel de severidad alto, y moho de 7.65 m² de área afectada, con un nivel de severidad bajo.

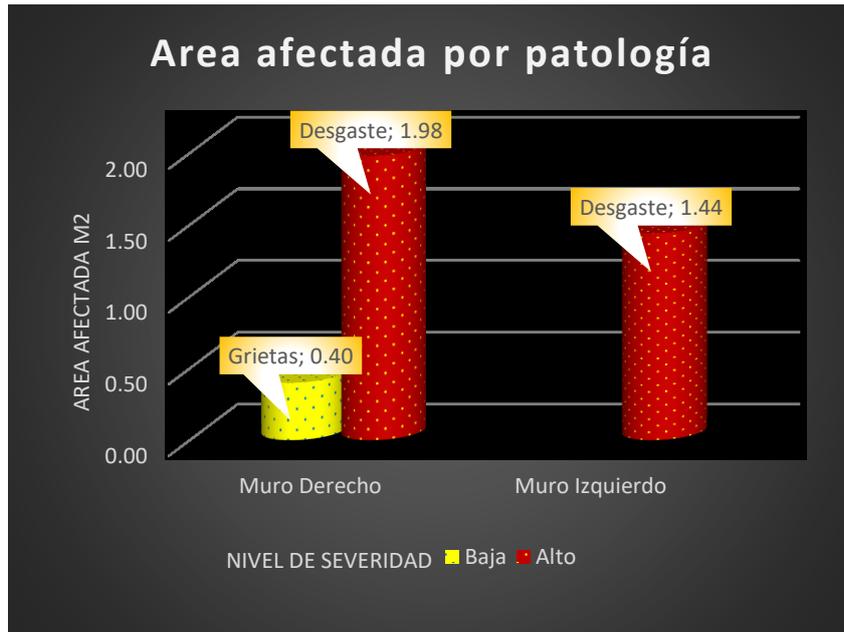
Gráfico 7. Identificación de las patologías del concreto por área afectada en el tramo 0+036 - 0+054 m. de la unidad muestral 03.

Descripción: El muro derecho de la unidad muestral estudiada presenta grietas de 0.40 m² de área afectada, con un nivel de severidad bajo y desgaste con 1.98 m² de área afectada, con un nivel de severidad alto mientras que el muro izquierdo presenta desgaste con 1.44 m² de área afectada, con un nivel de severidad alto.

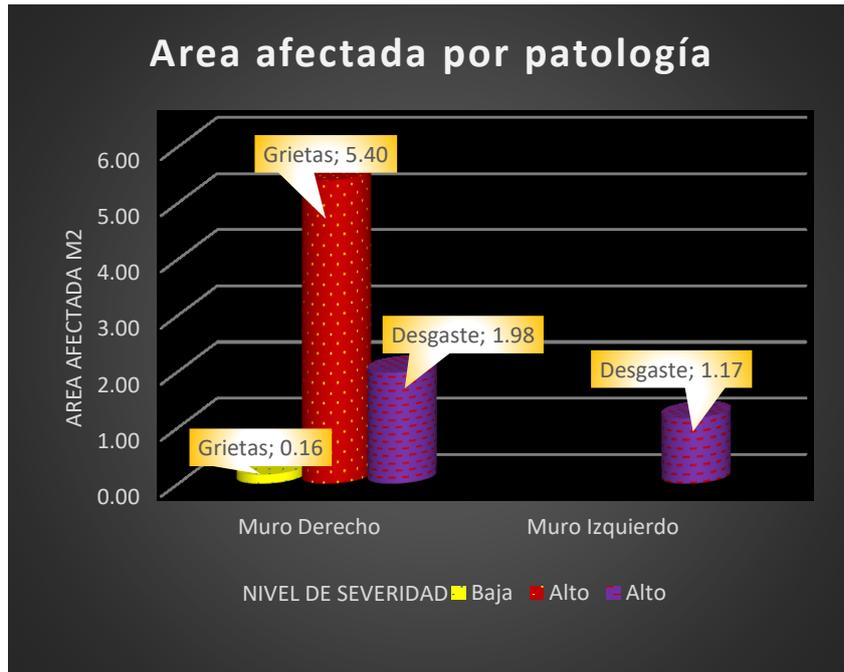
Gráfico 10. Identificación de las patologías del concreto por área afectada en el tramo 0+072 - 0+090 m. de la unidad muestral 04.

Descripción: El muro derecho de la unidad muestral estudiada presenta grietas de 0.16 m² de área afectada, con un nivel de severidad bajo, grietas de 5.40 m² de área afectada, con un nivel de severidad alto, y desgaste con 1.98 m² de área afectada, con un nivel de severidad alto mientras que el muro izquierdo presenta desgaste con 1.17 m² de área afectada, con un nivel de severidad alto.

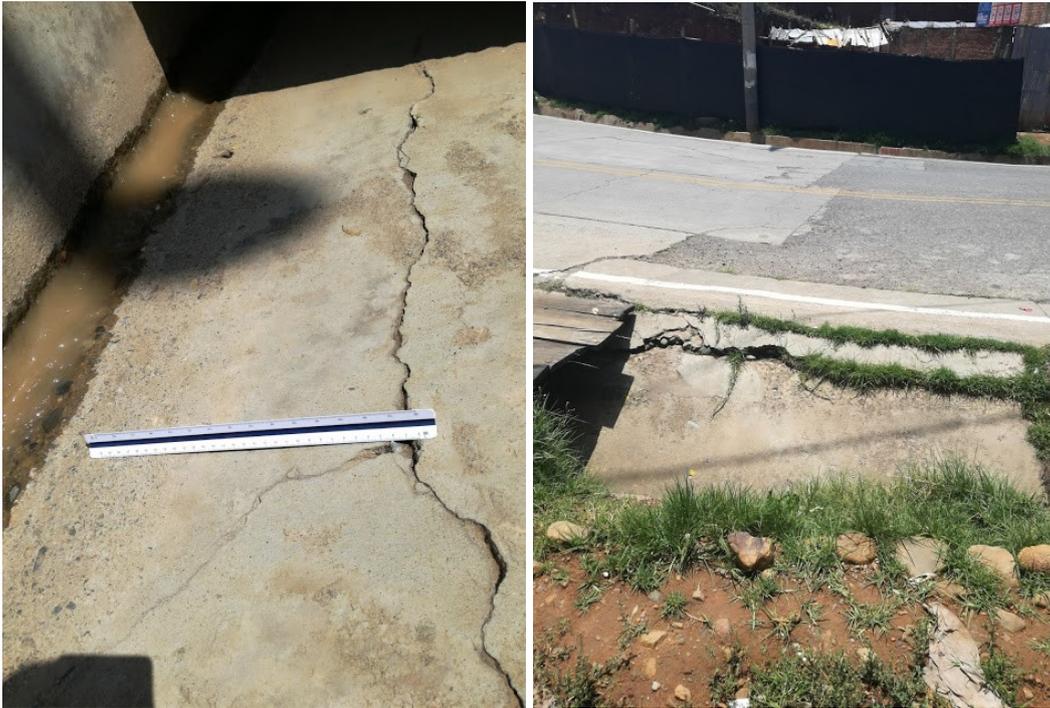
Ilustración 1. Presencia de grietas debido a las deformaciones por acciones mecánicas.

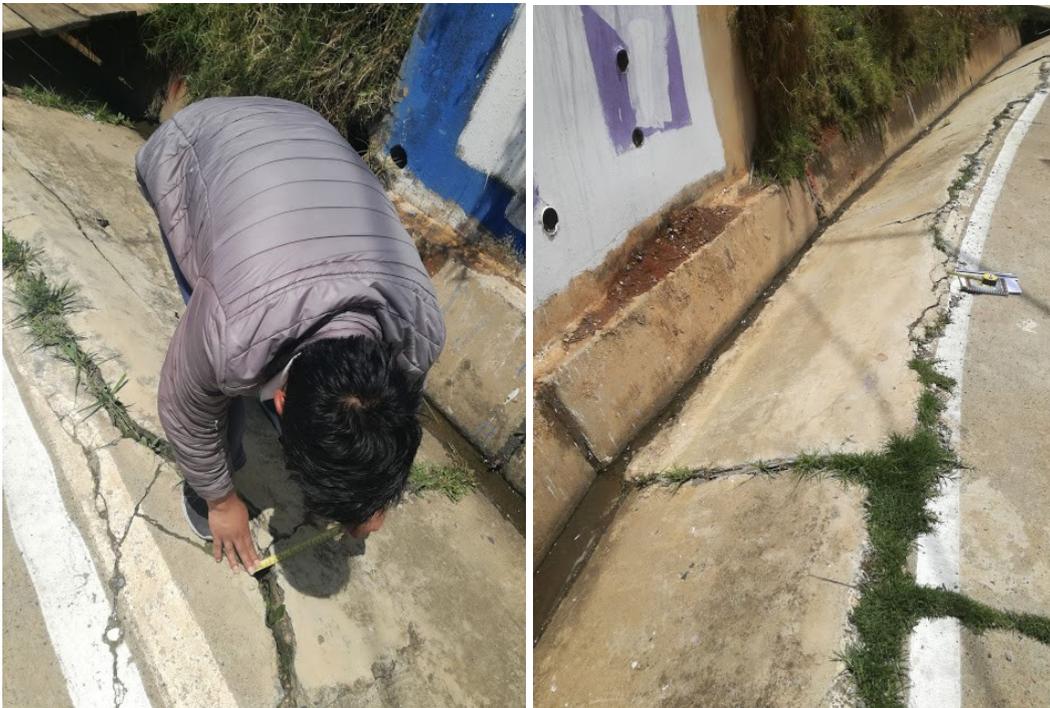
Ilustración 2. Fracturamiento de la estructura ha permitido la filtración del agua y el crecimiento de vegetación en las grietas.

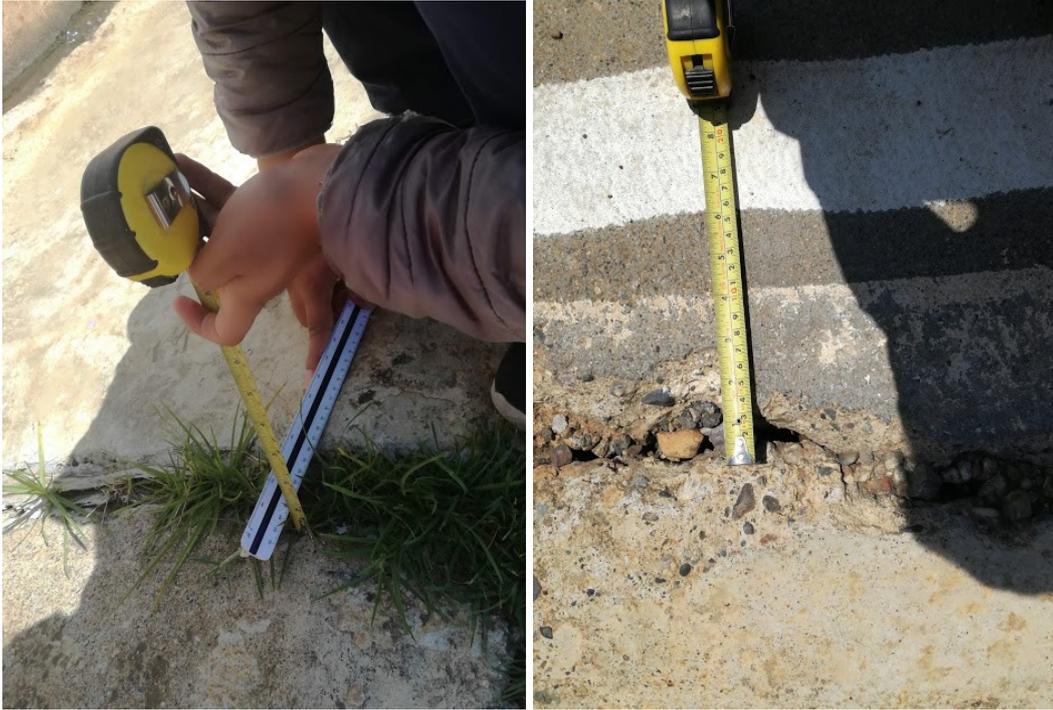
Ilustración 3. La separación de la cuneta con la carretera ha permitido la filtración del agua y el escalonamiento.

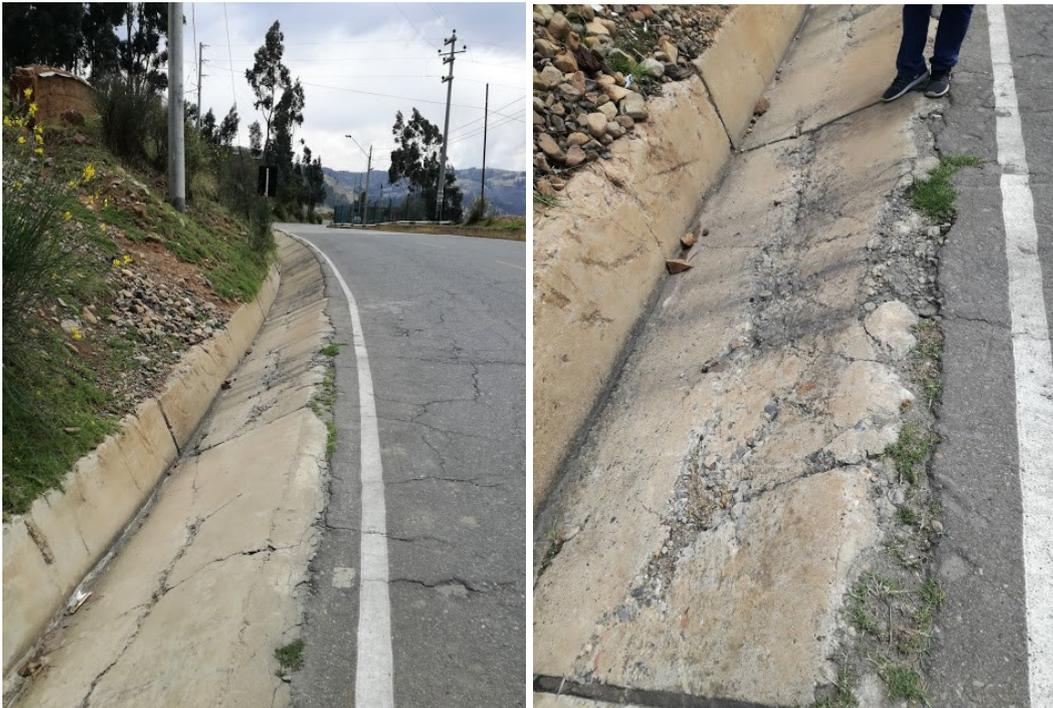
Ilustración 4. Fracturamiento de la estructura debido a las acciones mecánicas.

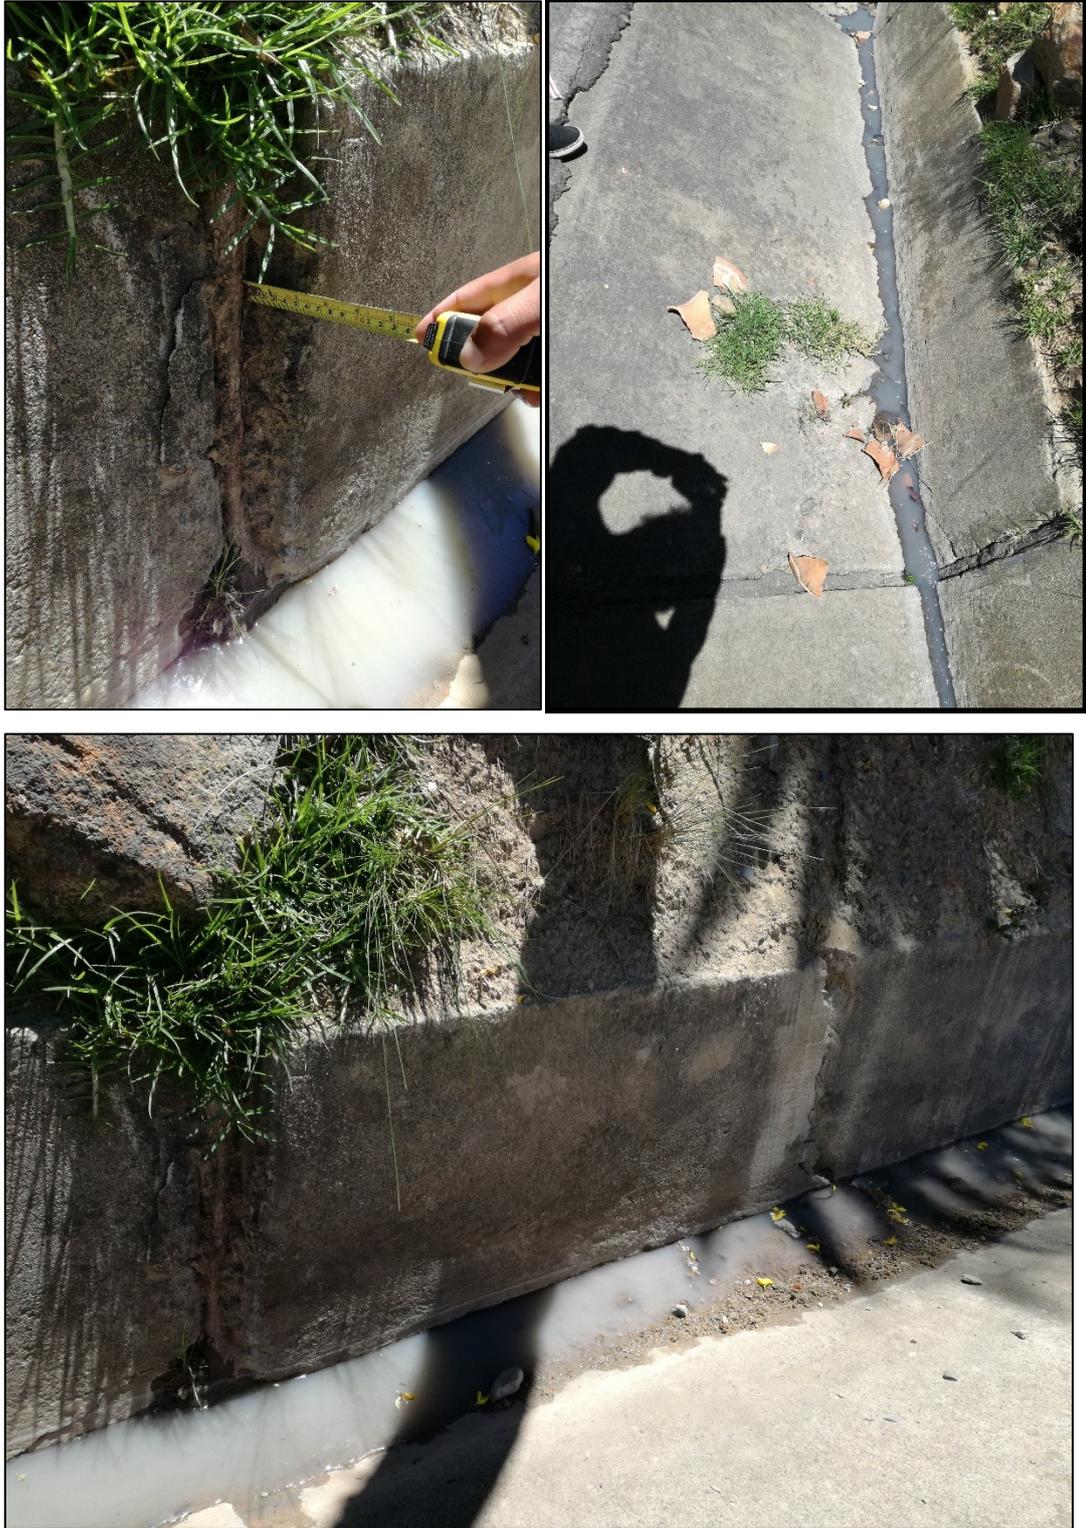
Ilustración 5. Fracturamiento de la estructura por el empuje del terreno.
