DETERMINACIÓN Y EVALUACIÓN DE LAS PATOLOGÍAS DEL  
PAVIMENTO FLEXIBLE DE LA CALLE LIMA DEL  
ASENTAMIENTO HUMANO SAN PEDRO, DISTRITO PIURA,  
PROVINCIA DE PIURA Y DEPARTAMENTO DE PIURA,  
NOVIEMBRE 2017

**TESIS PARA OPTAR EL TÍTULO DE:  
INGENIERO CIVIL**

BACH. ZAPATA DIAZ ALEXANDER MIGUEL

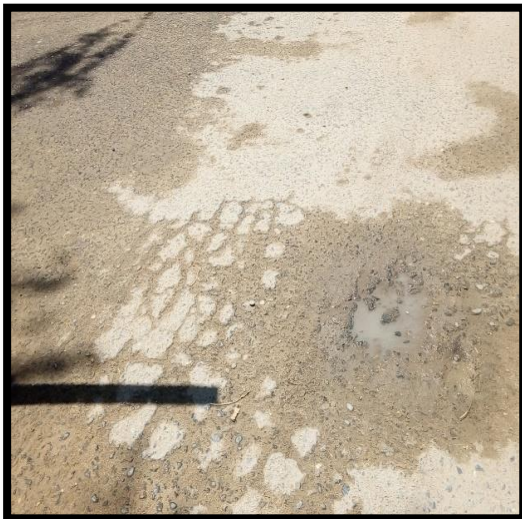
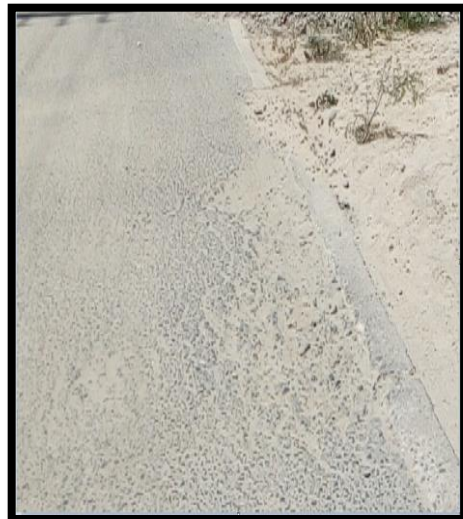
Se observa la patología de hundimiento, esta se origina por el tránsito de vehículos de carga pesada. Fuente propia

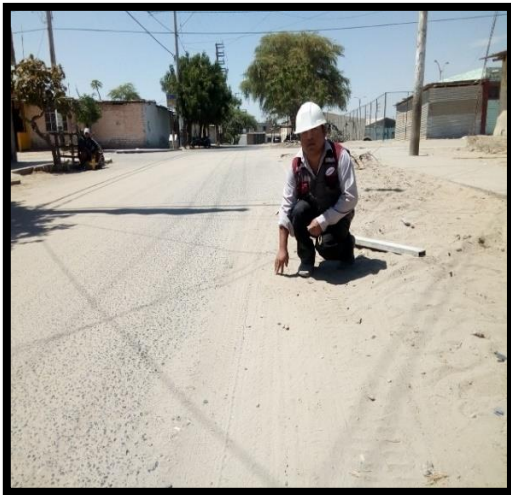
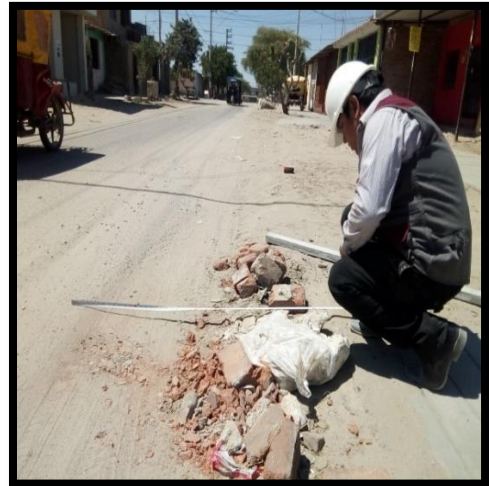
En la imagen se muestra la falla de piel de cocodrilo. Fuente propia

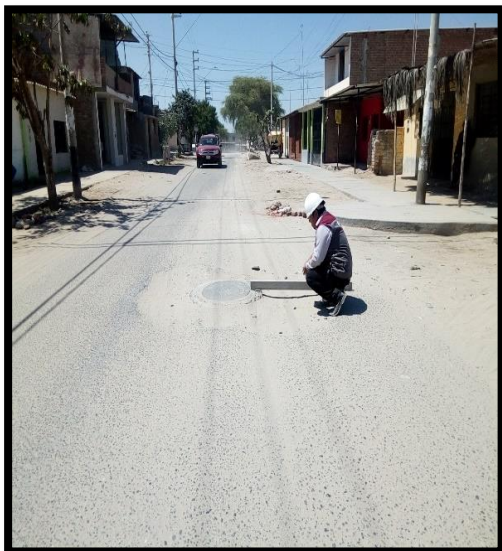
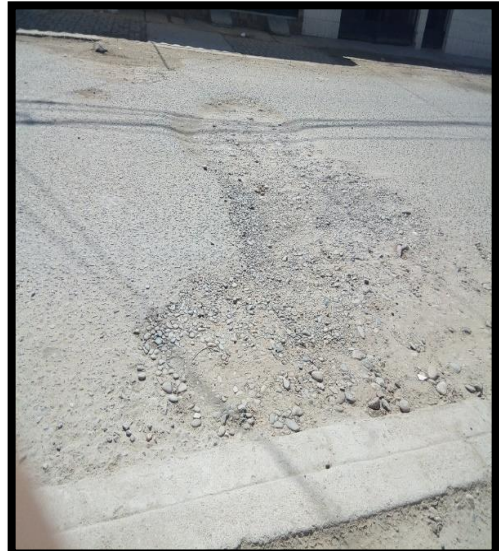
Podemos apreciar la patología de ahuellamiento causada por depresión que se presenta en el sentido al tráfico bajo a las huellas de los vehículos de carga pesada, originando esta patología por exceso de carga o fatiga. Fuente propia.

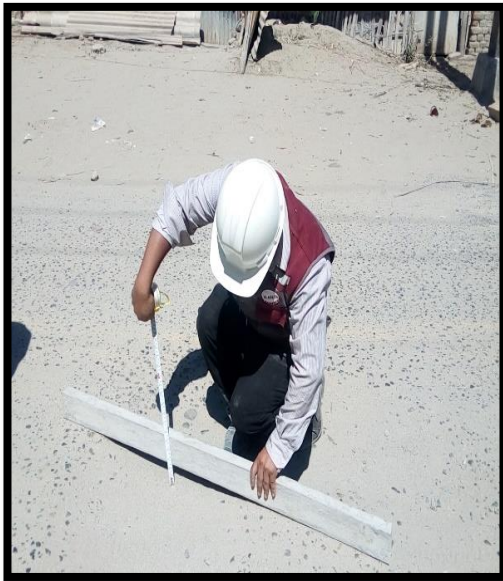
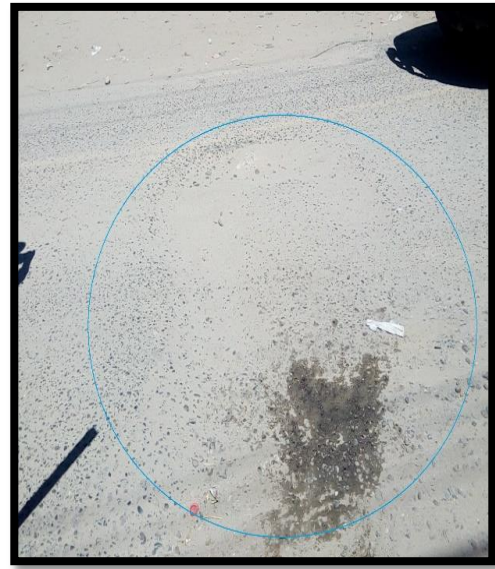
Podemos observar la falla desprendimiento de agregados que es la pérdida del ligante asfáltico y origina partículas sueltas de agregado en la superficie del pavimento. Fuente propia.
