**UNIVERSIDAD CATÓLICA LOS ÁNGELES DE
CHIMBOTE
FACULTAD DE INGENIERÍA
ESCUELA PROFESIONAL DE INGENIERÍA
CIVIL**

**Determinación y evaluación de las patologías del concreto en
el canal de riego Recuayhuanca - Pachin, tramo 0+000 al
1+000, distrito de Marcará, provincia de Carhuaz,
departamento Ancash – 2018**

Tesis para optar el título profesional de:

Ingeniero Civil

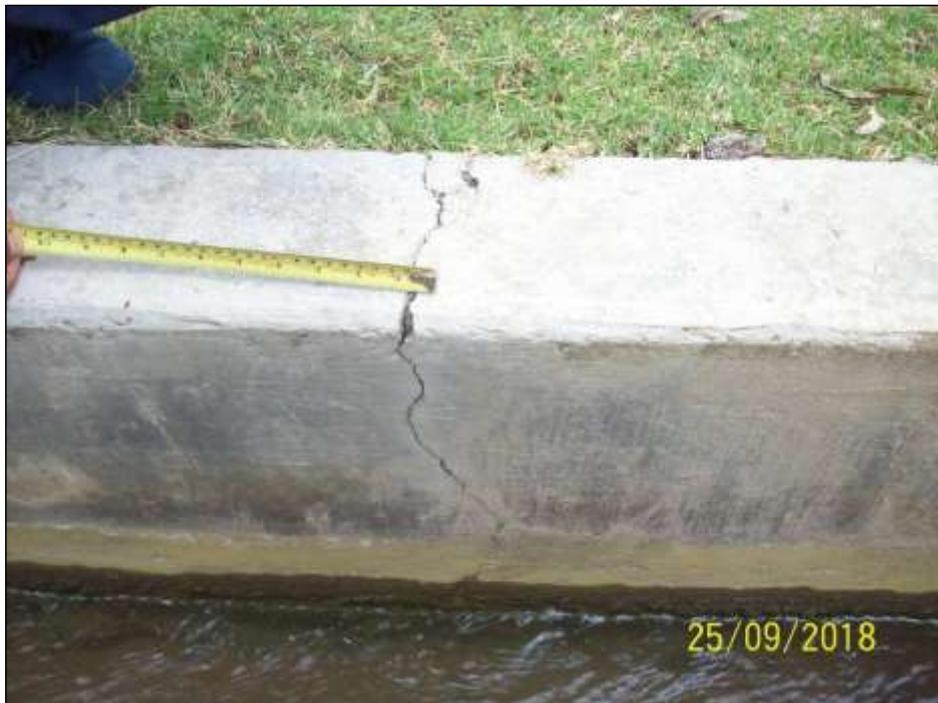
***FOTO N° 01:** Fotografía del Canal “Recuayhuanca - pachin” al margen izquierdo se visualiza la grietas.*

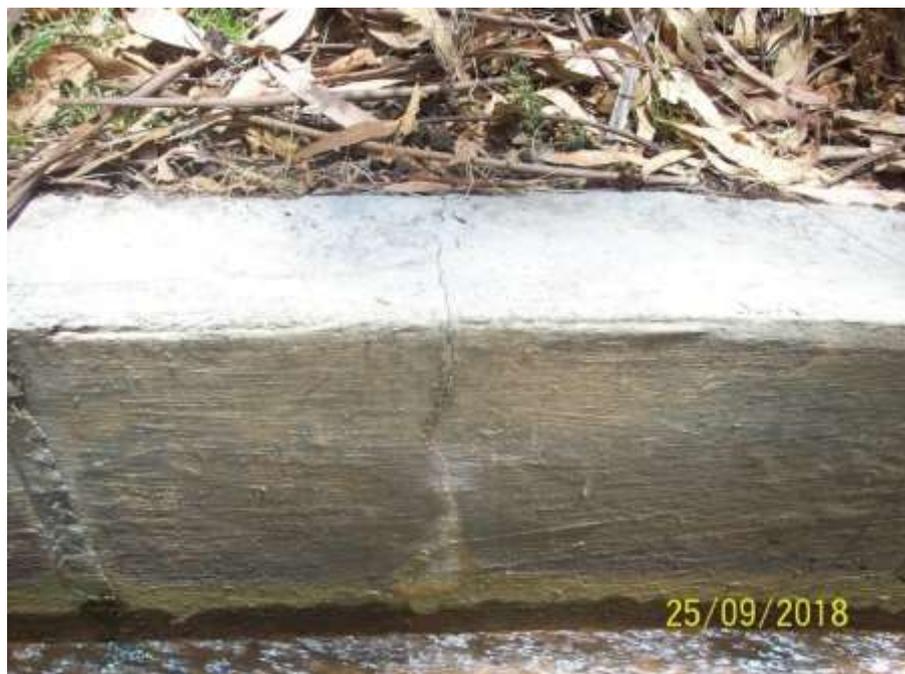
***FOTO N° 02:** Fotografía del Canal “Recuayhuanca - pachin” al margen derecho se visualiza la fisura.*

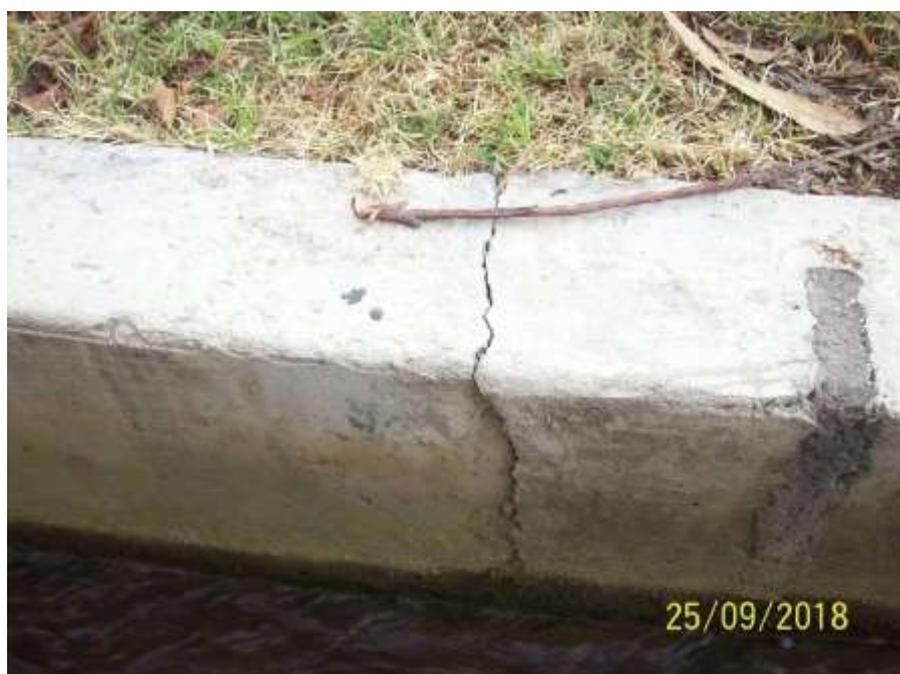
FOTO N° 03: Fotografía del Canal “Recuayhuanca - pachin” se visualiza el hinchamiento en margen izquierdo

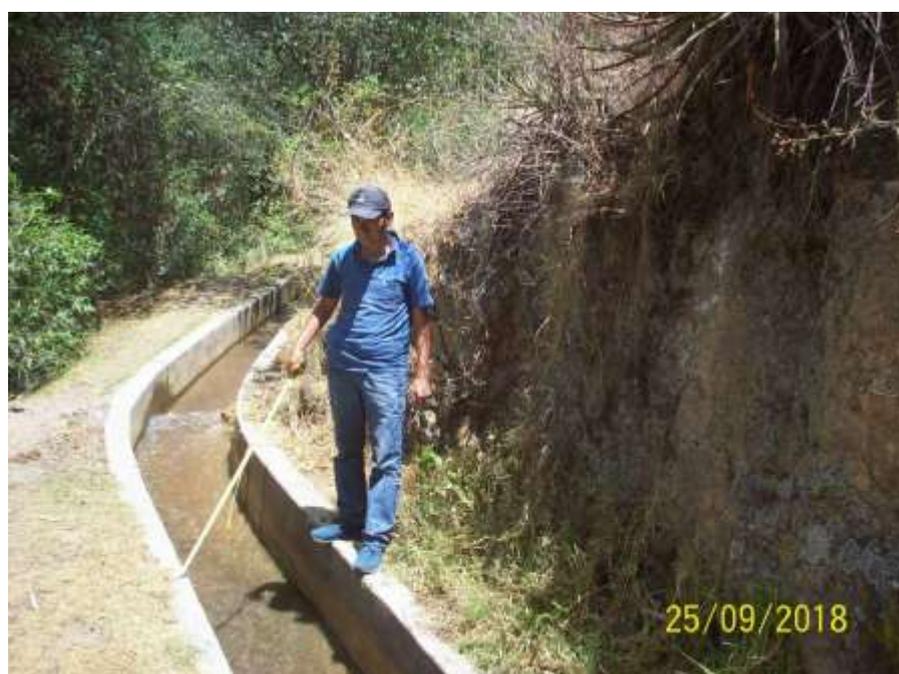
FOTO N° 04: Fotografía del Canal “Recuayhuanca - pachin” se visualiza la patología en el margen derecho
