UNIVERSIDAD CATÓLICA LOS ÁNGELES DE
CHIMBOTE

DETERMINACIÓN Y EVALUACIÓN DE LAS
PATOLOGÍAS DEL CONCRETO EN LOS ELEMENTOS
ESTRUCTURALES DEL PUENTE VEHICULAR
MAMAHUAJE EN EL ANEXO DE MAMAHUAJE,
DISTRITO DE HUACRACHUCO, PROVINCIA DE
MARAÑÓN, REGIÓN HUÁNUCO, ENERO – 2018.

**TESIS PARA OPTAR EL TÍTULO PROFESIONAL DE
INGENIERO CIVIL**

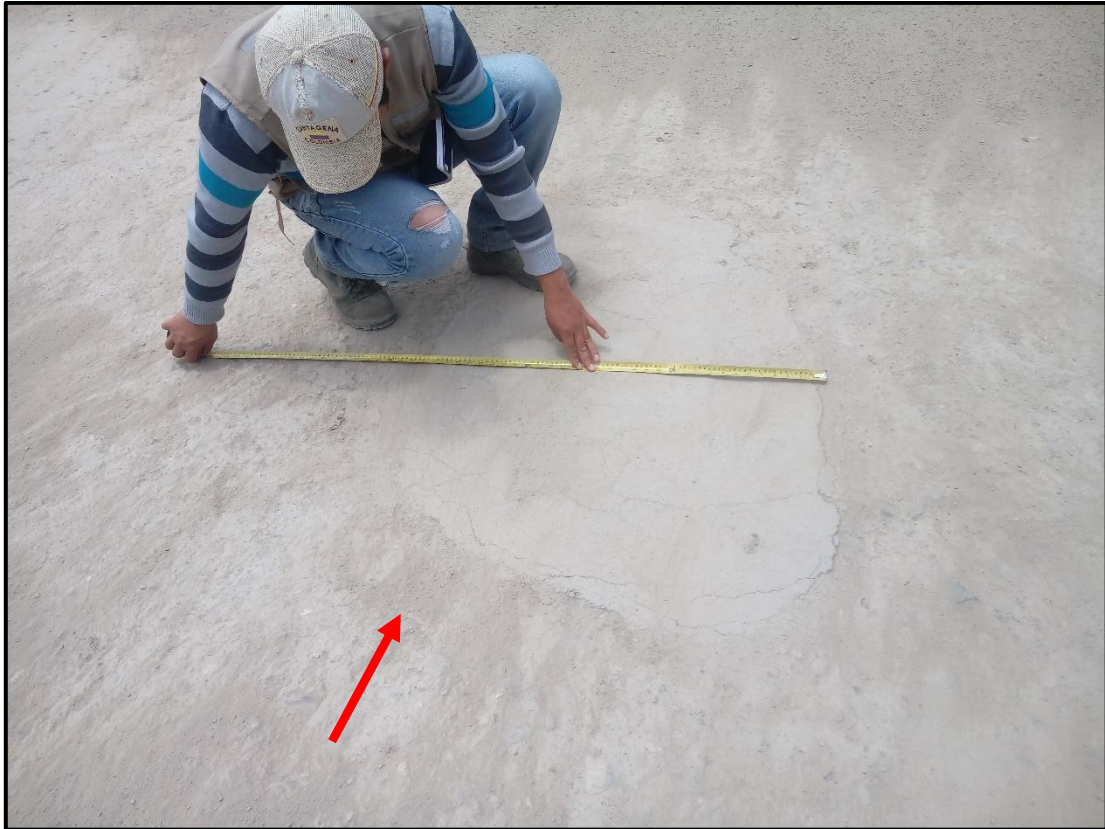
Fotografía N° 3. Se observa la erosión presente en la Unidad Muestral 3.

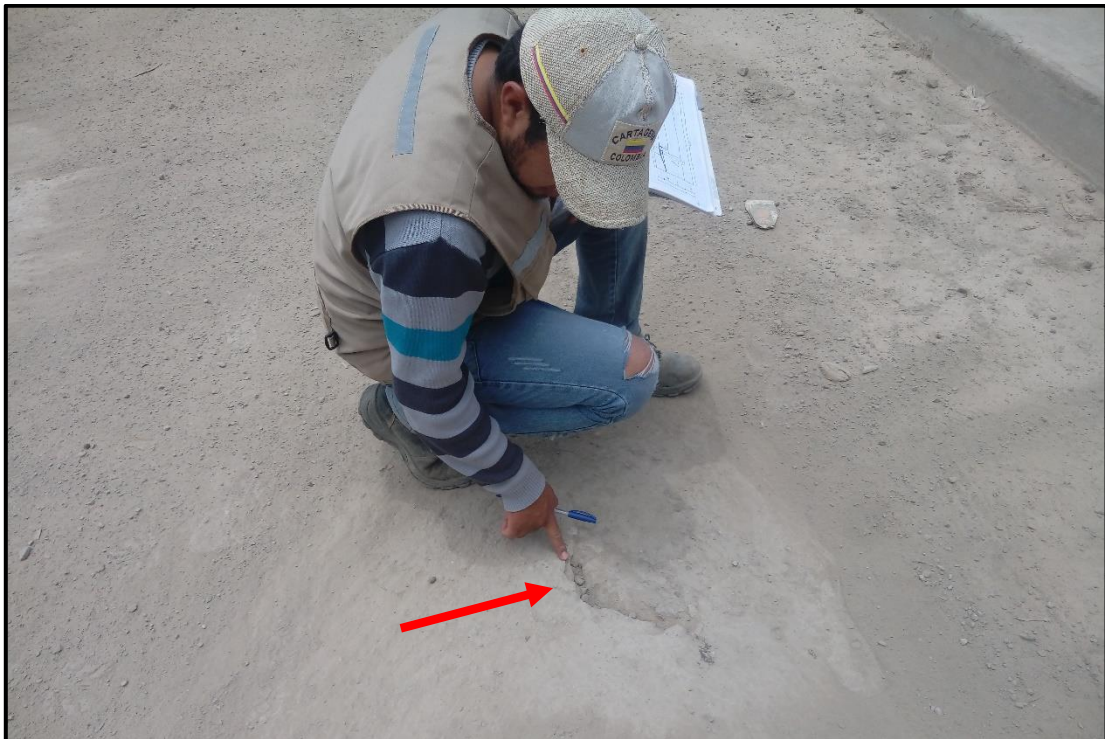
Fotografía N° 4. Se observa la grieta presente en la Unidad Muestral 3.

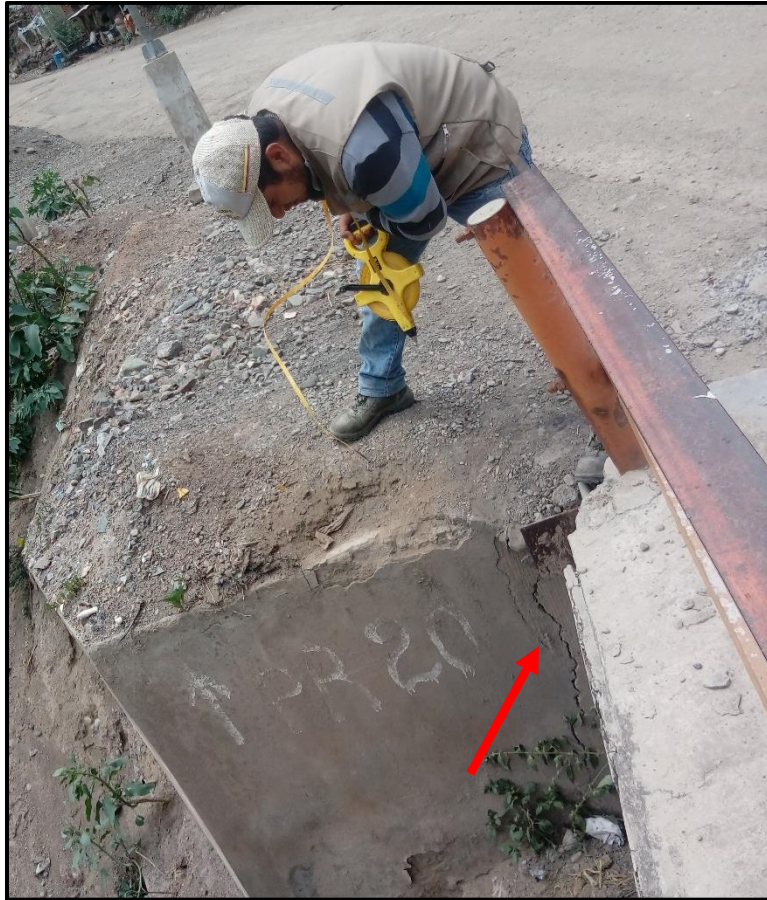
Fotografía N° 5. Se observa la grieta presente en la Unidad Muestral 10.

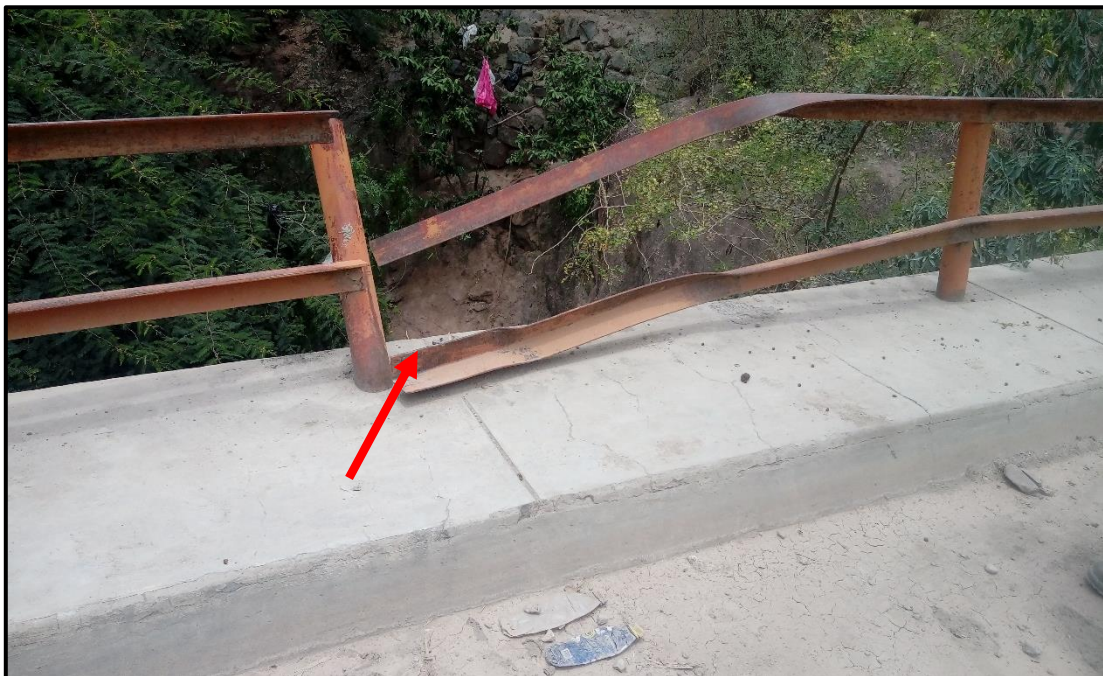
Fotografía N° 6. Se observa la deformación en la Unidad Muestral 1, generada por el impacto.

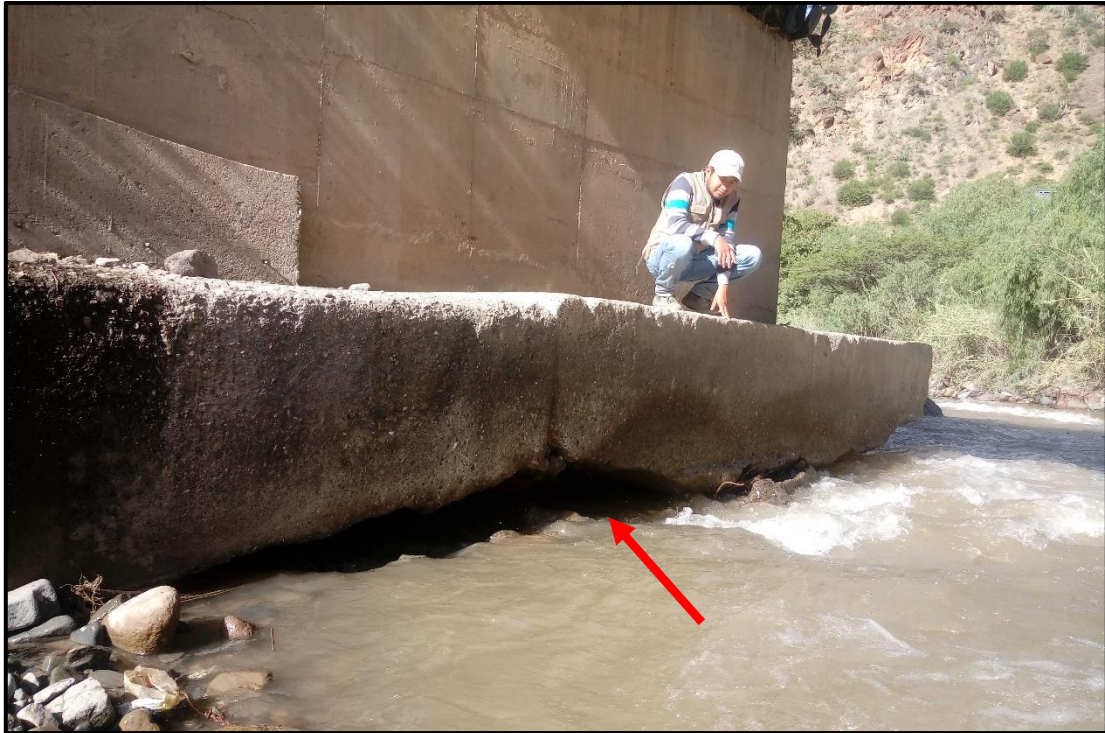
Fotografía N° 7. Se observa la socavación en la Unidad Muestral 11.

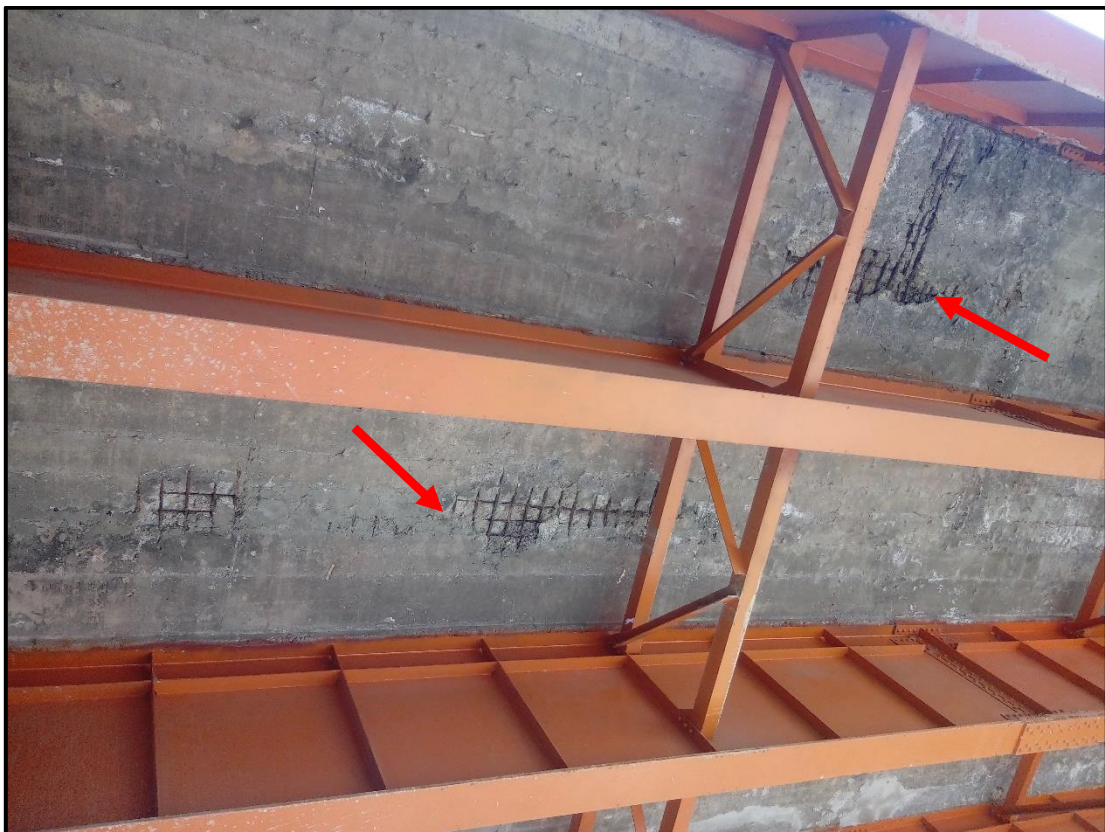
Fotografía N° 8. Se observa la oxidación de las mallas de acero en la Unidad Muestral 4.

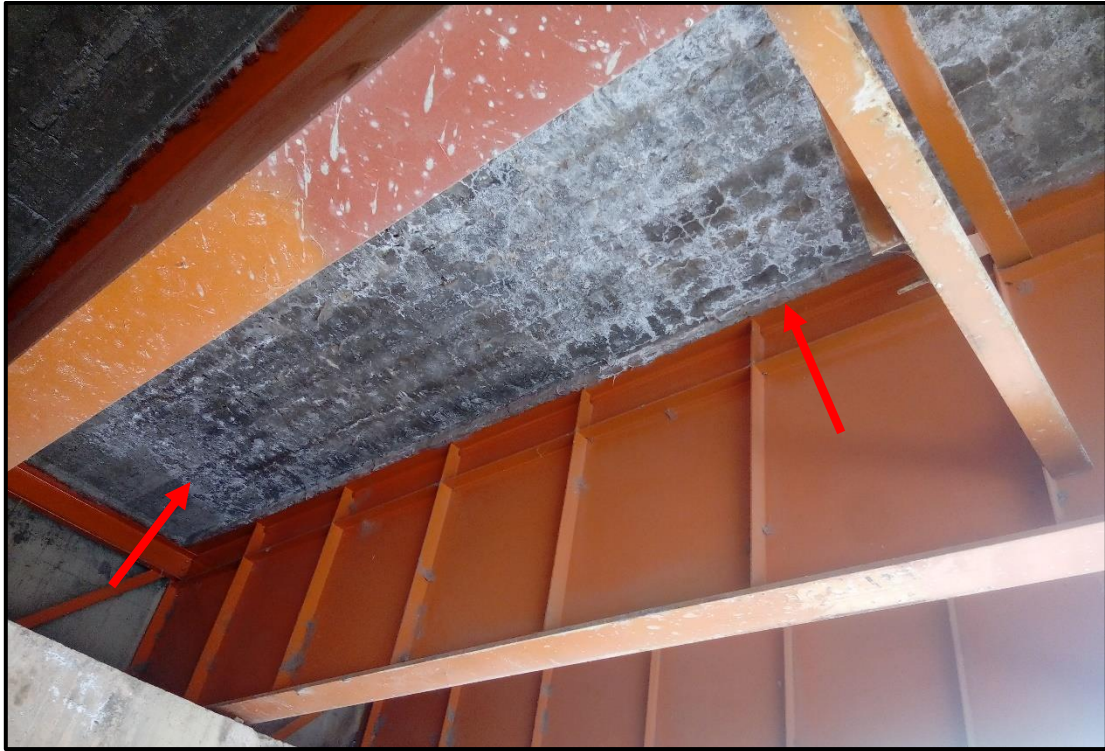
Fotografía N° 9. Se observa las eflorescencias en la Unidad Muestral 4.

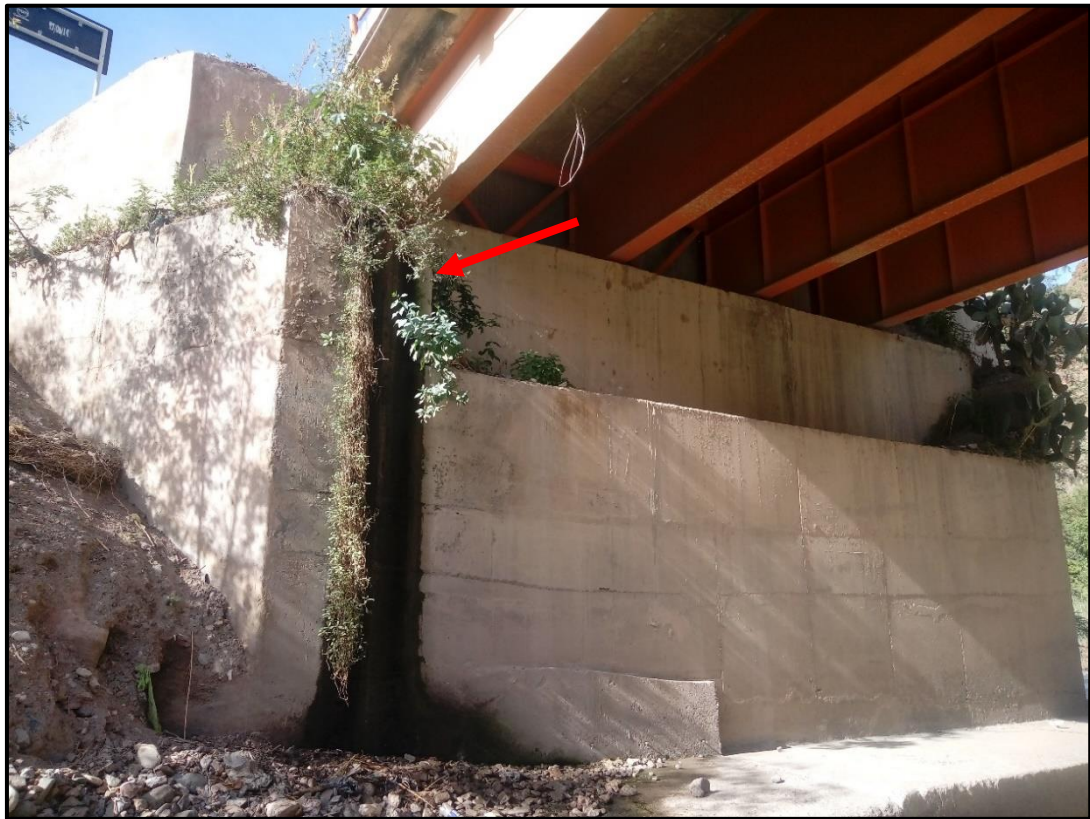
Fotografía N° 10. Se observa la Biorreceptividad (plantas y microorganismos) en la Unidad Muestral 10.

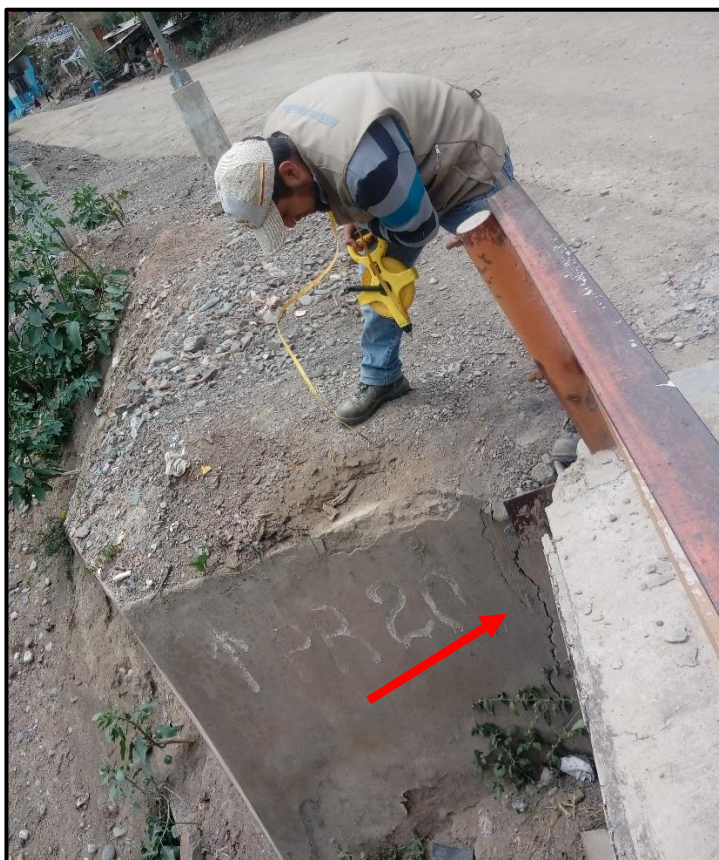
Patología: Grietas.

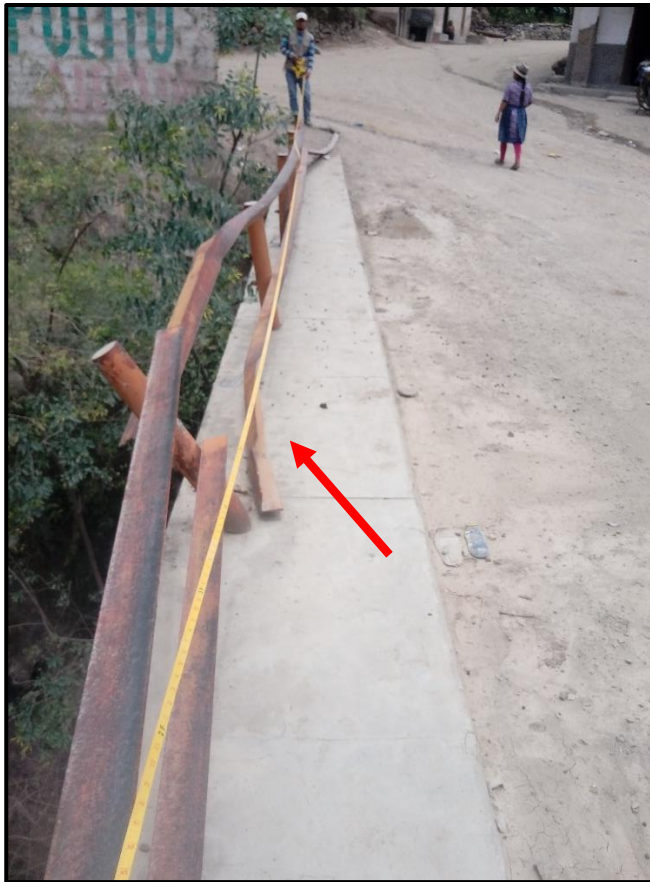
Patología: Impacto.

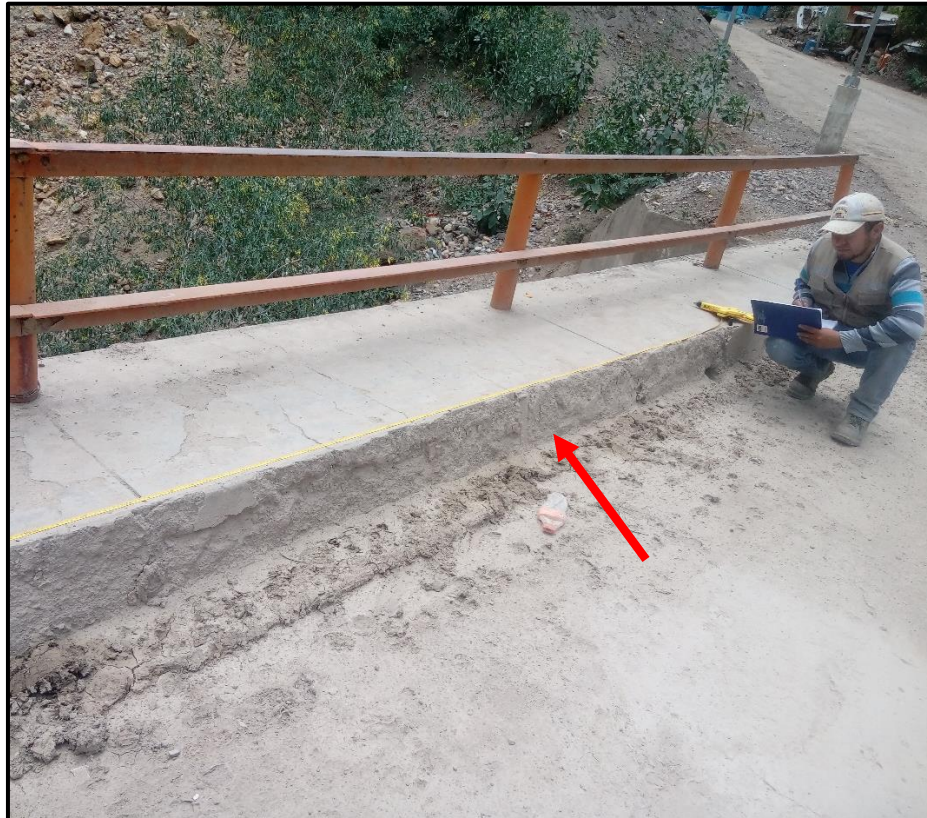
Patología: Desprendimiento.

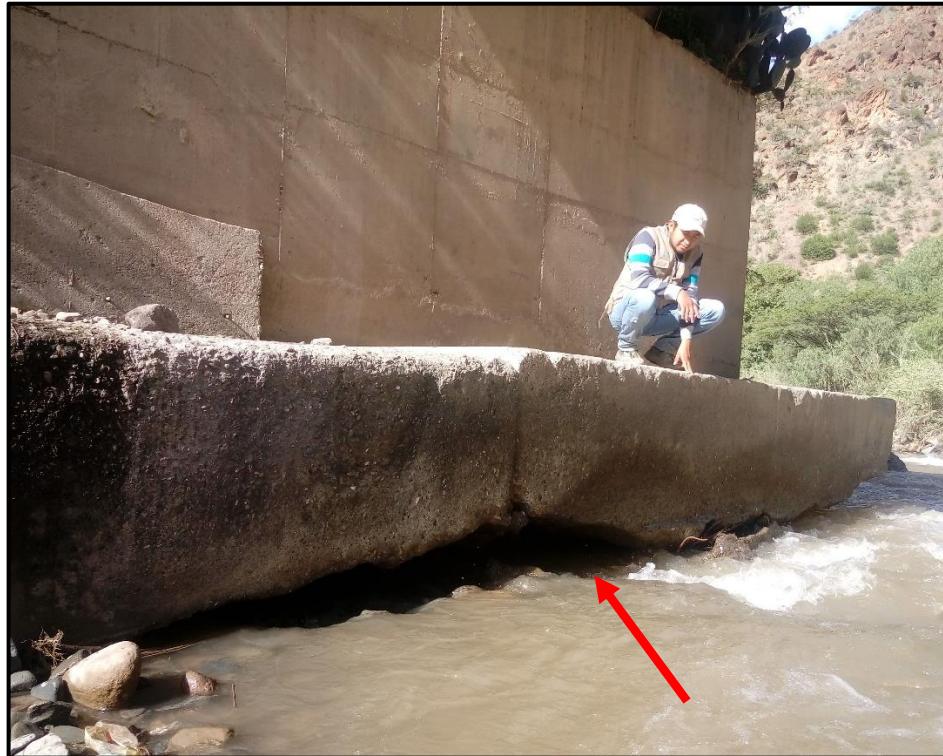
Patología: Socavación.
