**UNIVERSIDAD CATÓLICA LOS DE
ÁNGELES CHIMBOTE**

Determinación y evaluación de las patologías del concreto en el canal de riego María Cristina del centro poblado María Cristina, distrito de Huarmey, provincia de Huarmey, departamento de Ancash-2018.

Tesis para optar el título profesional de:

Bach. Miguel Angel Huerta Cano

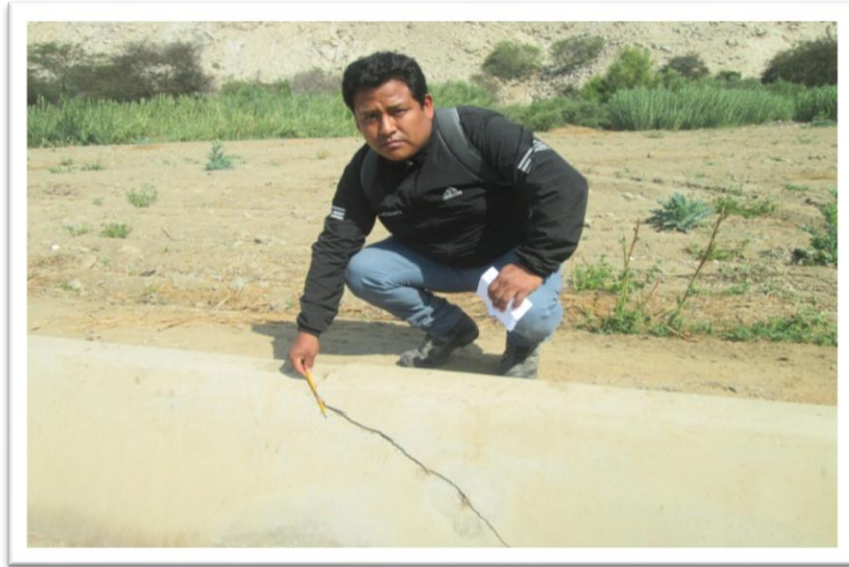
Imagen 02

Grietas de concreto.

Nivel de severidad.

Leve: Grietas cerradas variable de ancho de 1.6mm a 2mm.

Moderado: Grietas levemente abiertas con ancho de 2.1mm a 4mm.

Severo: Grietas abiertas con ancho mayor a 4mm.

En cuanto a los niveles leve y moderado se puede dar solución removiendo o reponiendo la grieta o fisura que fue dañado con un tratamiento o tipo de trabajo superficial y con los materiales iniciales q con el cual fueron diseñados y construidos.

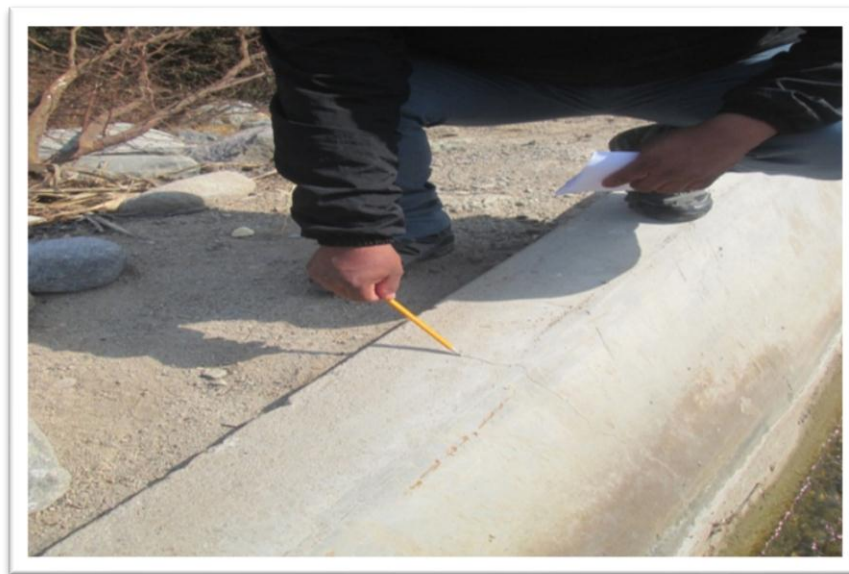
Imagen 03

Viene a ser la rotura de masa de un concreto, el cual muestra su manifestación por la parte exterior de una sección lineal de un canal.

Pueden ser superficiales, las cuales no son de mucha importancia, y las que son profundas las cuales pueden causar daño y repercusiones en la estructura.

En cuanto a los niveles leve y moderado se puede dar solución reponiendo o rellenando las fisuras y grietas con un tratamiento o tipo de trabajo superficial y con los materiales iniciales q con el cual fueron diseñados y contruidos.

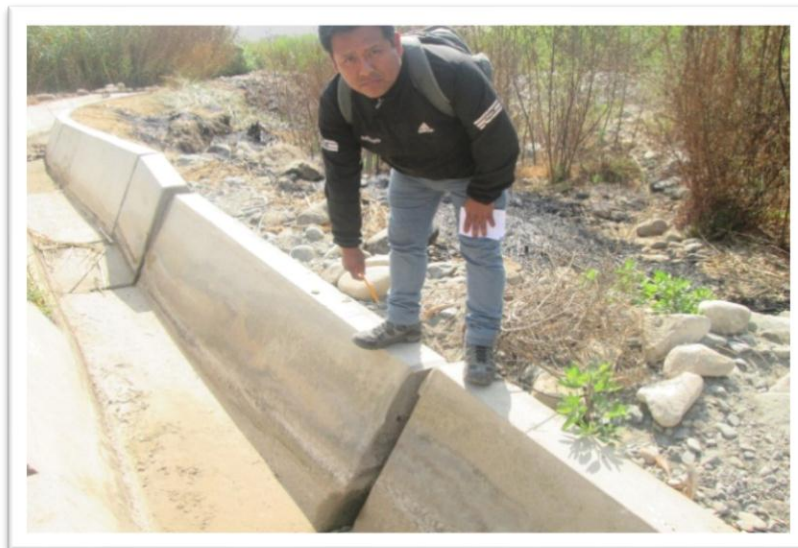
Imagen 04

Daño por hundimiento

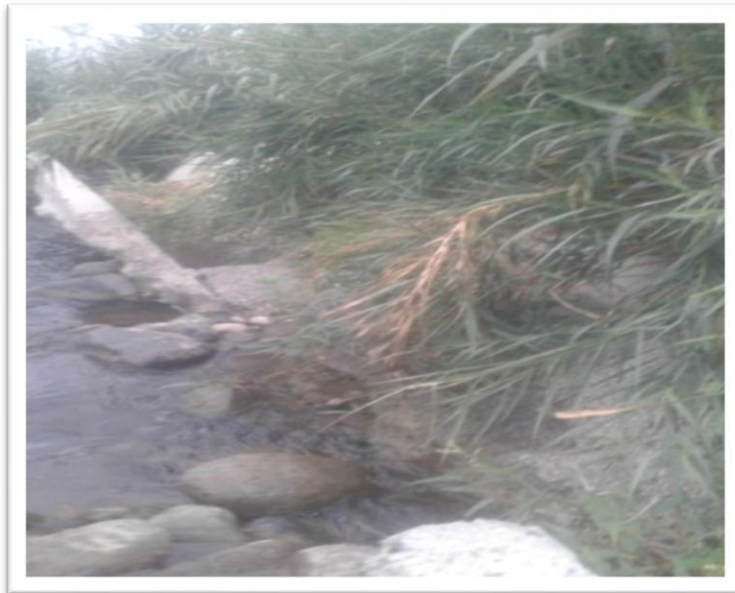
Imagen 05

Se puede decir que la vegetación, es agente que produce patologías en el concreto, porque muchas veces el canal está construido sobre terreno fértil, donde se origina el crecimiento de variedades de plantas, algunas producirán daños estéticos y otros procederán la deformación de la estructura, por penetración de sus raíces a través de las juntas de construcción y dilatación, así como también por las grietas o fisuras los cuales son puntos vulnerables para la aparición de estas plantas.

Trabajo de sellado de fisuras y grietas, donde haya presencia de malezas.

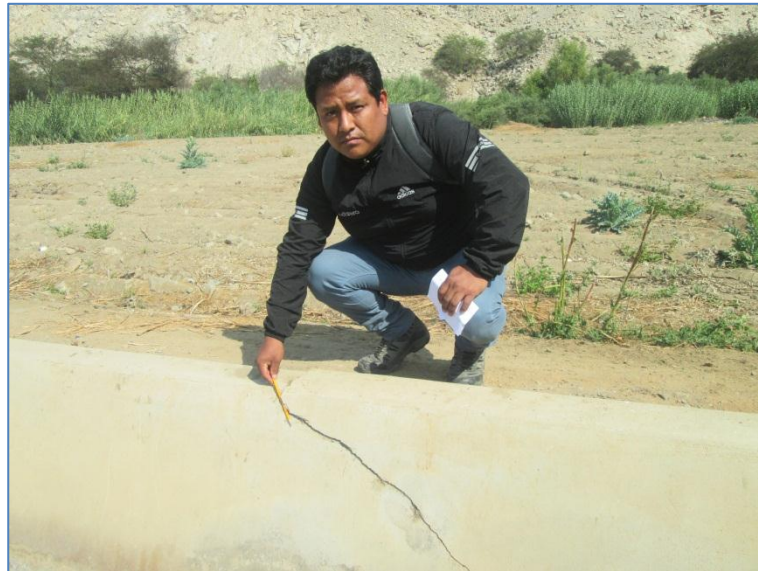
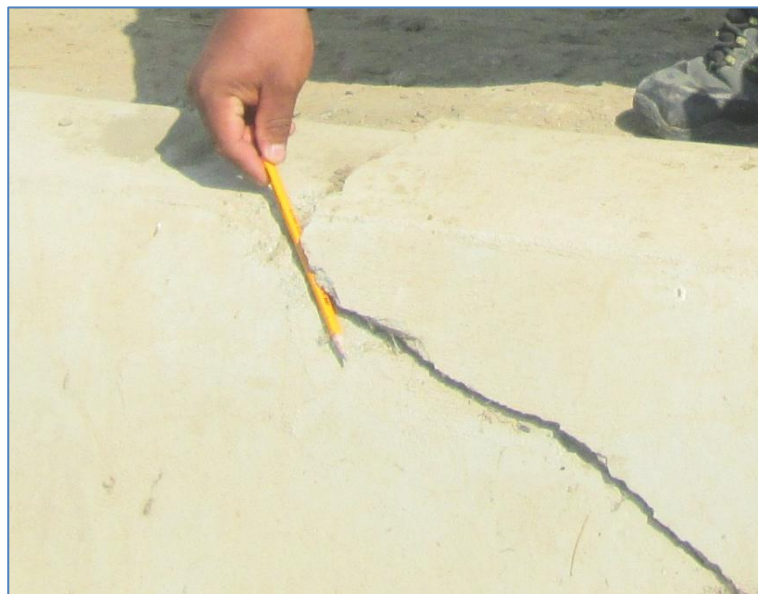
Vista cercana

GRIETA

Una de las alternativas de darle solución a esta patología es, limpiando la zona de polvos y finos con agua o aire y luego aplicar inyección de algún aditivo impermeabilizante y luego sellarlo con mortero arena-cemento, esta patología se presentó en nuestra muestra con un área de 40.56m² y un porcentaje de 52.80%.

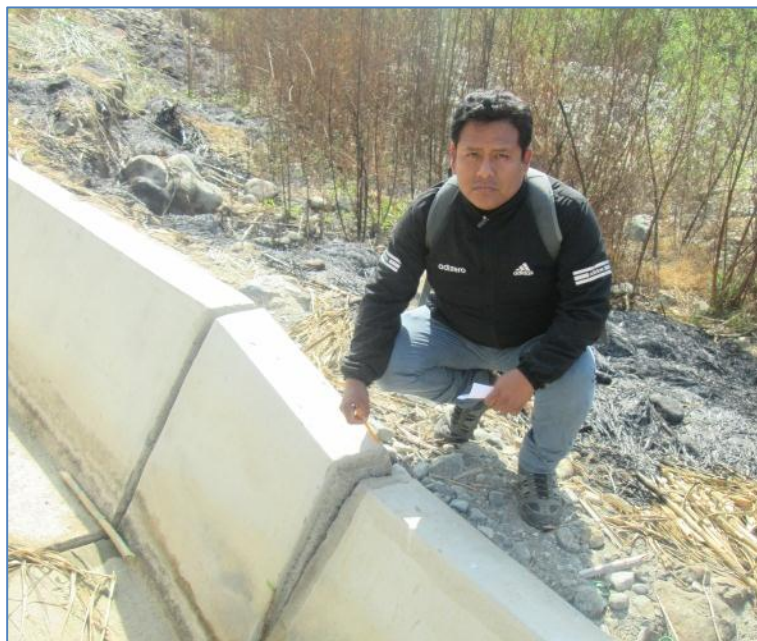
Foto n° 04 se observa en fotografía la grieta que bordea todo el canal.
