**UNIVERSIDAD CATÓLICA LOS  
ÁNGELES DE CHIMBOTE**

Determinación y evaluación de las patologías del concreto del canal de riego Puka Cruz, desde el tramo 0+000 al 1+000 del distrito de Huayllapampa, provincia de Recuay, departamento de Ancash – 2018

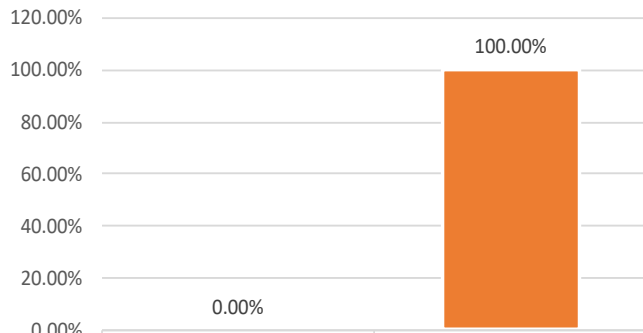
**FRACTURAMIENTO DE LA ESTRUCTURA**

**RESULTADOS TOTALES POR PATOLOGÍA DE LA UNIDAD MUESTRAL N° 07 TRAMO 0+381.50 HASTA 0+395.50**

De los resultados presentados se puede concluir que la patología con mayor incidencia en la unidad muestral N° 07 es el fracturamiento de la estructura, el nivel de severidad SEVERO, además de ello la condición de servicio es malo, porque se ve afectada en más de un 80% de pérdida del caudal.

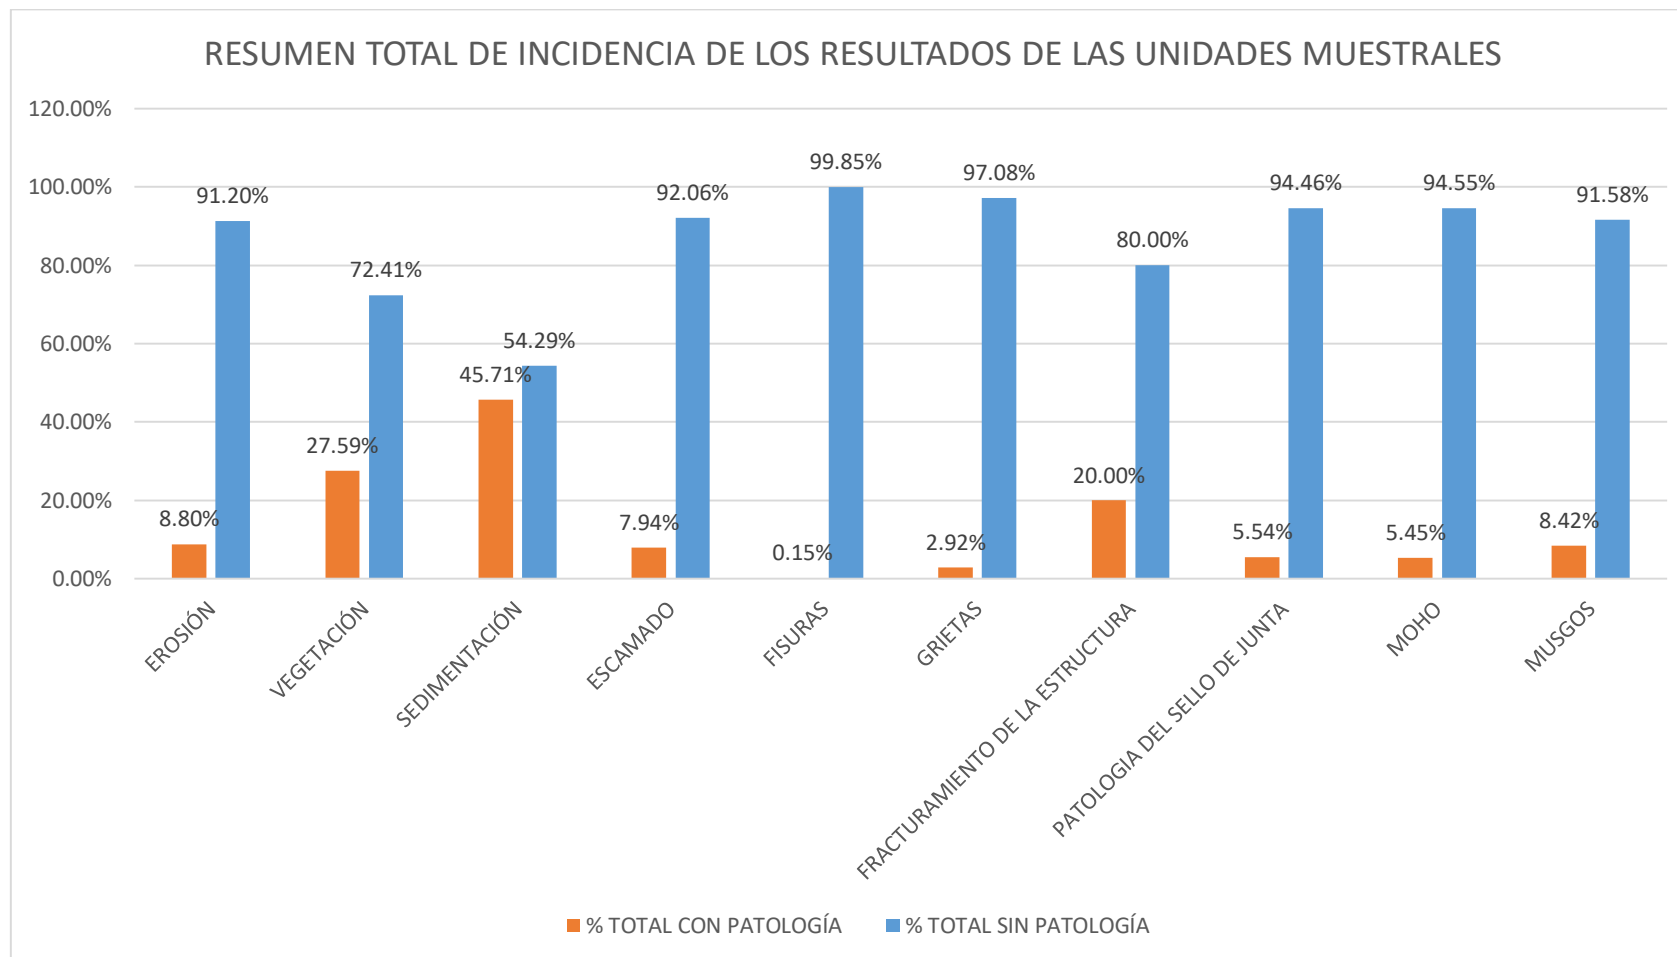
**Gráfico N° 25. Resumen Total de Incidencia de los Resultados de las Unidades Muestrales**

Los resultados presentados en el gráfico N° 25 de barras representan a un resumen de cada una de las unidades muestrales por cada tipo de patología:
