**UNIVERSIDAD CATÓLICA LOS ÁNGELES
CHIMBOTE**

Determinación y evaluación de las patologías en el concreto del canal de irrigación Túpac Amaru entre las progresivas 0+700 al 1+500 de la localidad de Racrachaca distrito de Aquia, provincia de Bolognesi, departamento de Ancash – 2018.

Tesis para optar el título profesional de:
Ingeniero Civil

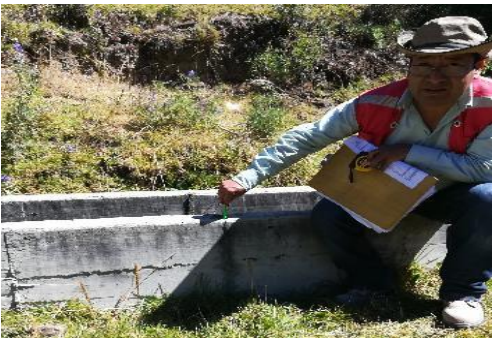
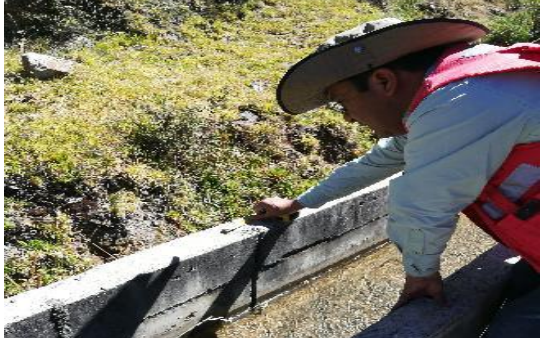
Cuadro 5 resultados de la evaluación de la unidad muestral 01

UNIDAD MUESTRAL N° 01:

A partir de los datos recolectados sobre la longitud de 9 metro un área total 12.6 m2, las patologías encontradas en muro izquierdo, muro derecho y piso del canal grieta, fisura y moho. Con un área afectada 6% y no afectada 94% y el nivel de severidad de la muestra es: MODERADO

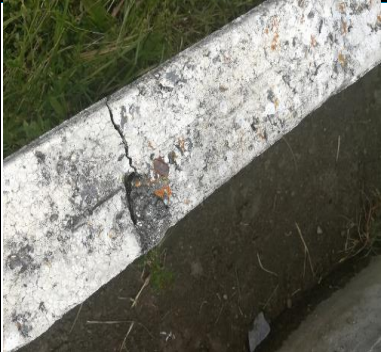
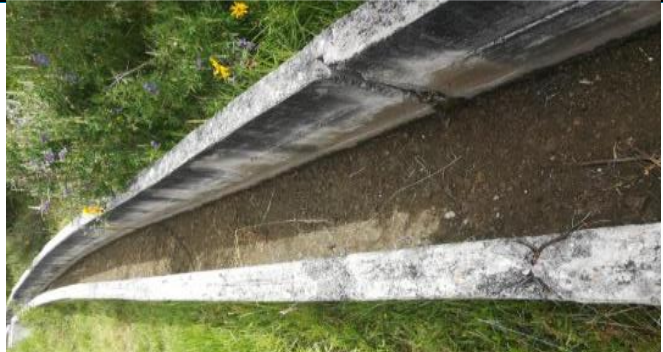
Cuadro 7 resultados de la evaluación de la unidad muestral 02

UNIDAD MUESTRAL N° 02:

A partir de los datos recolectados sobre la longitud de 9 metro un área total 12.6 m2, las patologías encontradas en muro izquierdo, muro derecho y piso del canal grieta y moho. con uno área afectada 7% y no afectada 93% y el nivel de severidad de la muestra es: MODERADO.

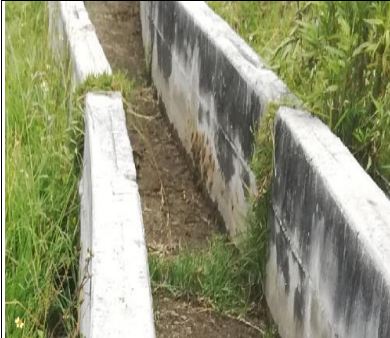
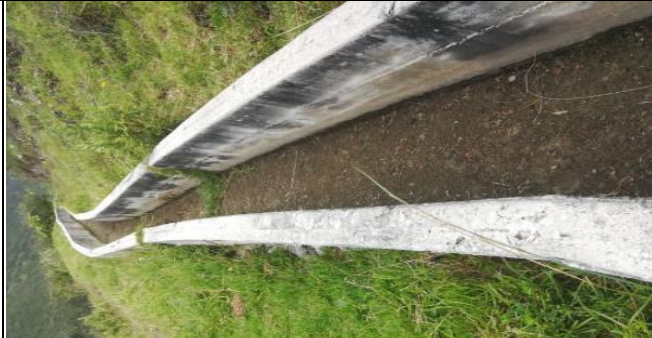
Cuadro 9 resultados de la evaluación de la unidad muestral 03

UNIDAD MUESTRAL N° 03:

A partir de los datos recolectados sobre la longitud de 9 metro un área total 12.6 m2, las patologías encontradas en muro izquierdo, muro derecho y piso del canal grieta, fisura, vegetación y moho. con uno área afectada 8% y no afectada 92% y el nivel de severidad de la muestra es: MODERADO.

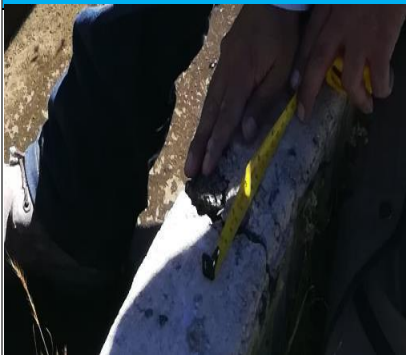
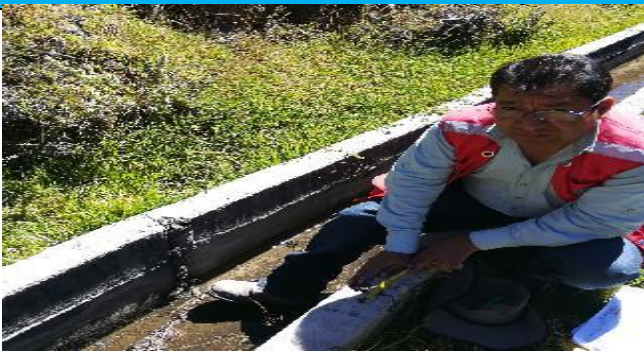
Cuadro 11 resultados de la evaluación de la unidad muestral 04

UNIDAD MUESTRAL N° 04:

A partir de los datos recolectados sobre la longitud de 9 metro un área total 12.6 m2, las patologías encontradas en muro izquierdo, muro derecho y piso del canal grieta, fisura, vegetación y moho. con uno área afectada 6% y no afectada 94% y el nivel de severidad de la muestra es: MODERADO.

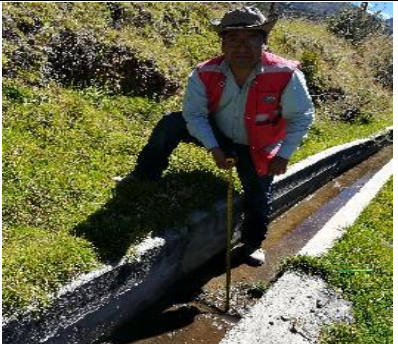
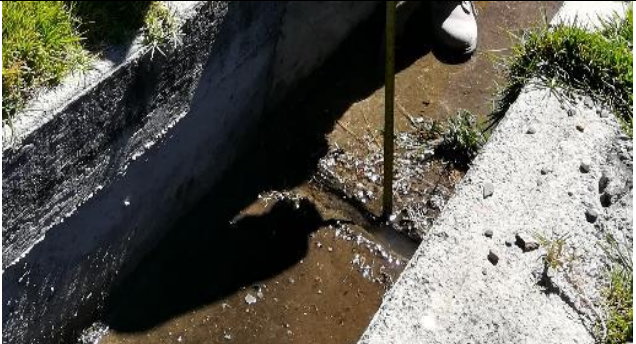
Cuadro 13 resultados de la evaluacion de la unidad muestral 05

UNIDAD MUESTRAL N° 05:

A partir de los datos recolectados sobre la longitud de 9 metro un área total 12.6 m2, las patologías encontradas en muro izquierdo, muro derecho y piso del canal grieta, fisura, hundimiento, vegetación y moho. con uno área afectada 32% y no afectada 68% y el nivel de severidad de la muestra es: MODERADO.

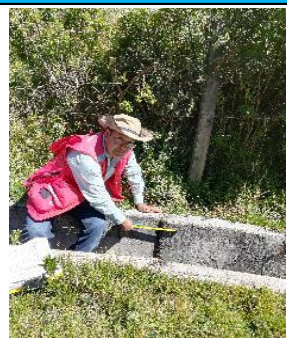
Cuadro 15 resultados de la evaluacion de la unidad muestral 06

UNIDAD MUESTRAL N° 06:

A partir de los datos recolectados sobre la longitud de 9 metro un área total 12.6 m2, las patologías encontradas en muro izquierdo, muro derecho y piso del canal grieta, fisura, vegetación y moho. con uno área afectada 7% y no afectada 93% y el nivel de severidad de la muestra es: LEVE.

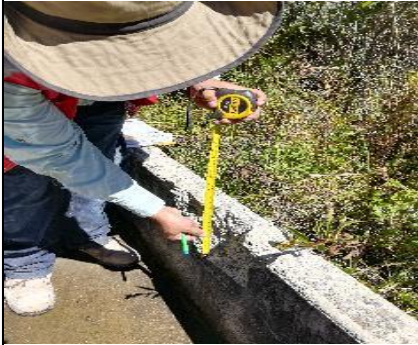
Cuadro 17 resultados de la evaluacion de la unidad muestral 07

UNIDAD MUESTRAL N° 07:

A partir de los datos recolectados sobre la longitud de 9 metro un área total 12.6 m2, las patologías encontradas en muro izquierdo, muro derecho y piso del canal grieta, impacto y moho. con uno área afectada 3% y no afectada 97% y el nivel de severidad de la muestra es: LEVE.

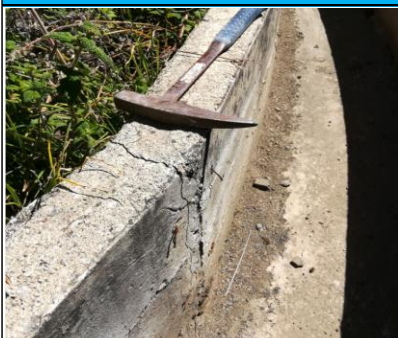
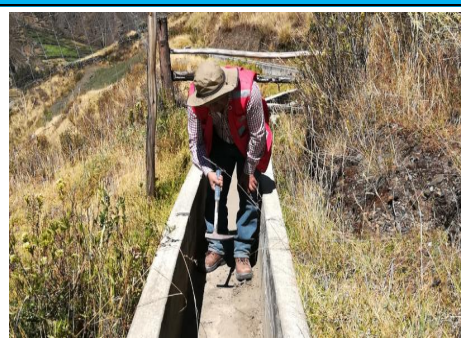
Cuadro 19 resultados de la evaluación de la unidad muestral 08

UNIDAD MUESTRAL N° 08:

A partir de los datos recolectados sobre la longitud de 9 metro un área total 12.6 m2, las patologías encontradas en muro izquierdo, muro derecho y piso del canal grieta, fisura y moho. con uno área afectada 14% y no afectada 86% y el nivel de severidad de la muestra es: MODERADO.

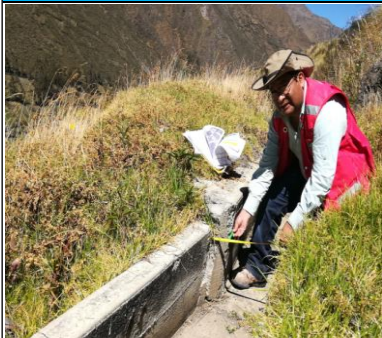
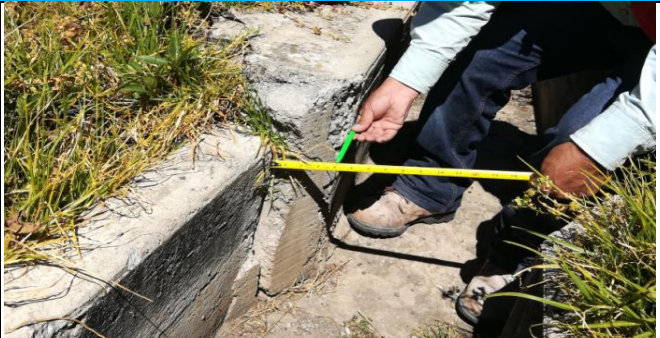
Cuadro 21 resultados de la evaluación de la unidad muestral 09

UNIDAD MUESTRAL N° 09:

A partir de los datos recolectados sobre la longitud de 9 metro un área total 12.6 m², las patologías encontradas en muro izquierdo, muro derecho y piso del canal grieta, fisura, hundimiento y moho. con uno área afectada 21% y no afectada 79% y el nivel de severidad de la muestra es: MODERADO.

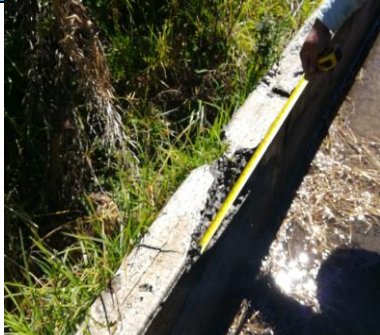
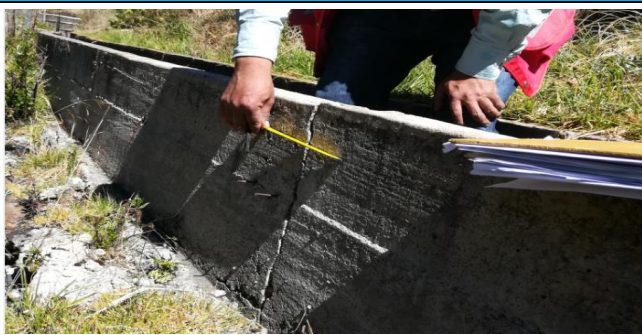
Cuadro 23 resultados de la evaluación de la unidad muestral 10

UNIDAD MUESTRAL N° 10:

A partir de los datos recolectados sobre la longitud de 9 metro un área total 12.6 m², las patologías encontradas en muro izquierdo, muro derecho y piso del canal grieta, fisura, impacto y moho. con uno área afectada 4% y no afectada 96% y el nivel de severidad de la muestra es: MODERADO.

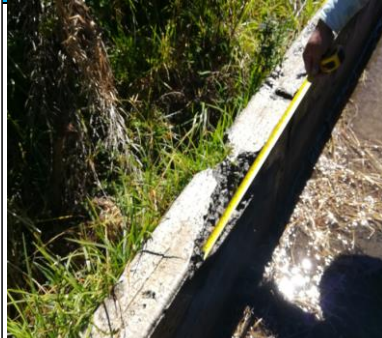
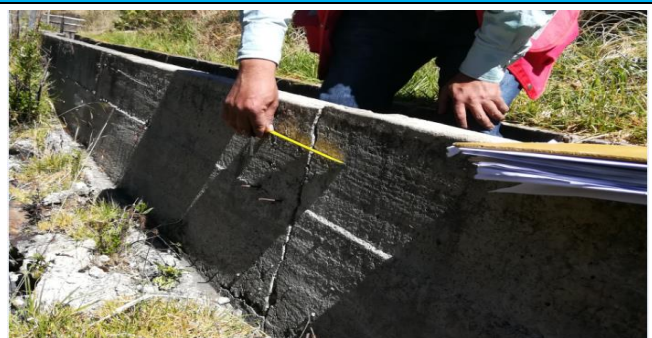
Cuadro 25 resultados de la evaluación de la unidad muestral 11

UNIDAD MUESTRAL N° 11:

A partir de los datos recolectados sobre la longitud de 9 metro un área total 12.6 m², las patologías encontradas en muro izquierdo, muro derecho y piso del canal grieta, fisura, impacto y moho. con uno área afectada 5% y no afectada 95% y el nivel de severidad de la muestra es: LEVE.

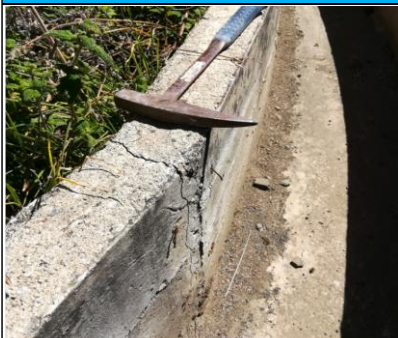
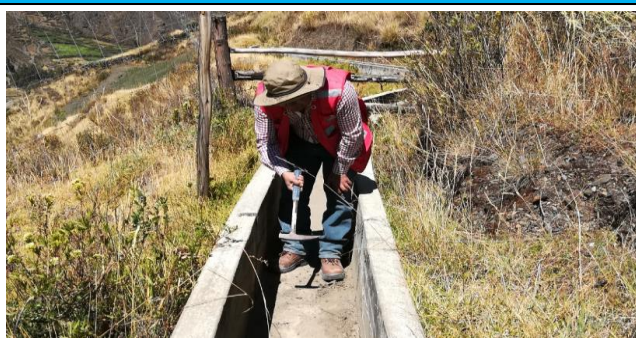
Cuadro 27 resultados de la evaluación de la unidad muestral 12

UNIDAD MUESTRAL N° 12:

A partir de los datos recolectados sobre la longitud de 9 metro un área total 12.6 m2, las patologías encontradas en muro izquierdo, muro derecho y piso del canal grieta, fisura y moho. con uno área afectada 16% y no afectada 84% y el nivel de severidad de la muestra es: LEVE.

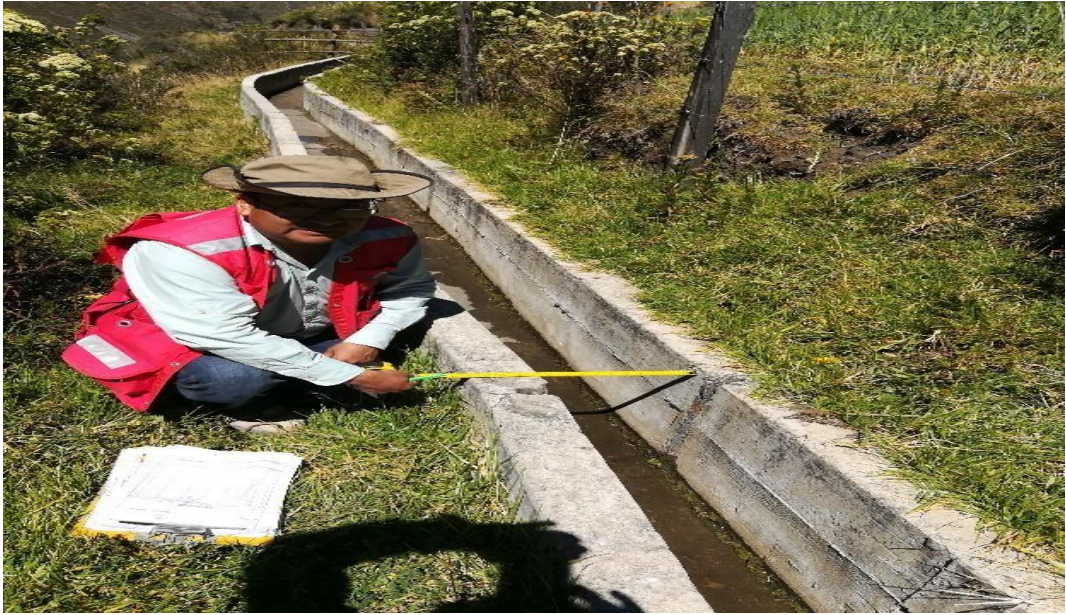
Fotografía 01- vista muro derecho midiendo las fisuras en el canal de irrigación Túpac Amaru de la localidad de Racrachaca distrito de Aquia, provincia de Bolognesi, departamento de ncash,

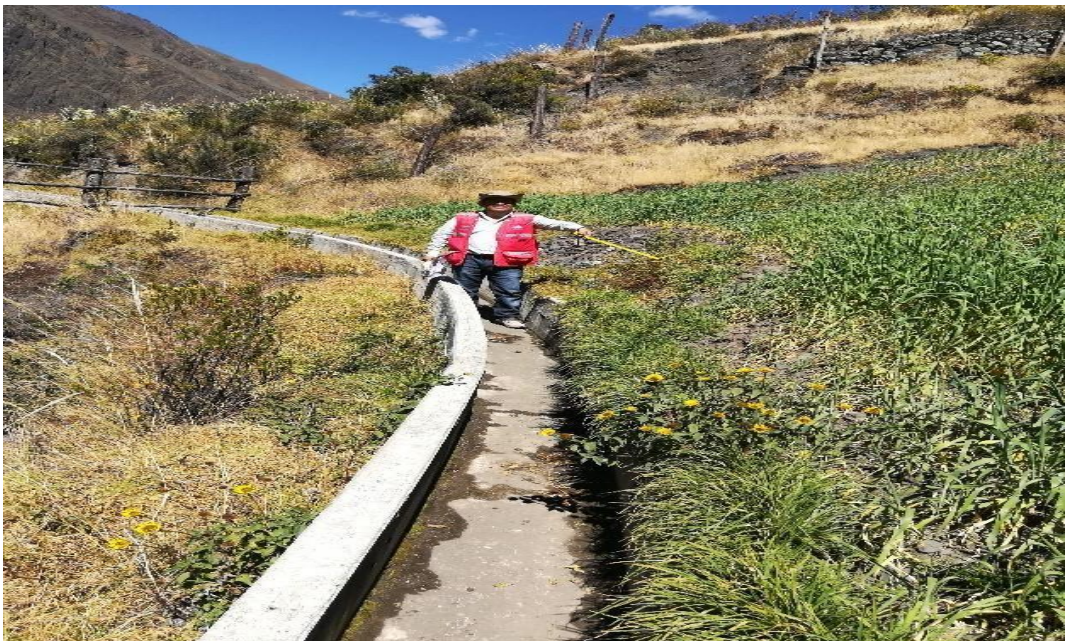
Fotografía 02- vista muro derecho midiendo impacto en el canal de irrigación Túpac

Amaru de la localidad de Racrachaca distrito de Aquia, provincia de Bolognesi, departamento de Ancash,

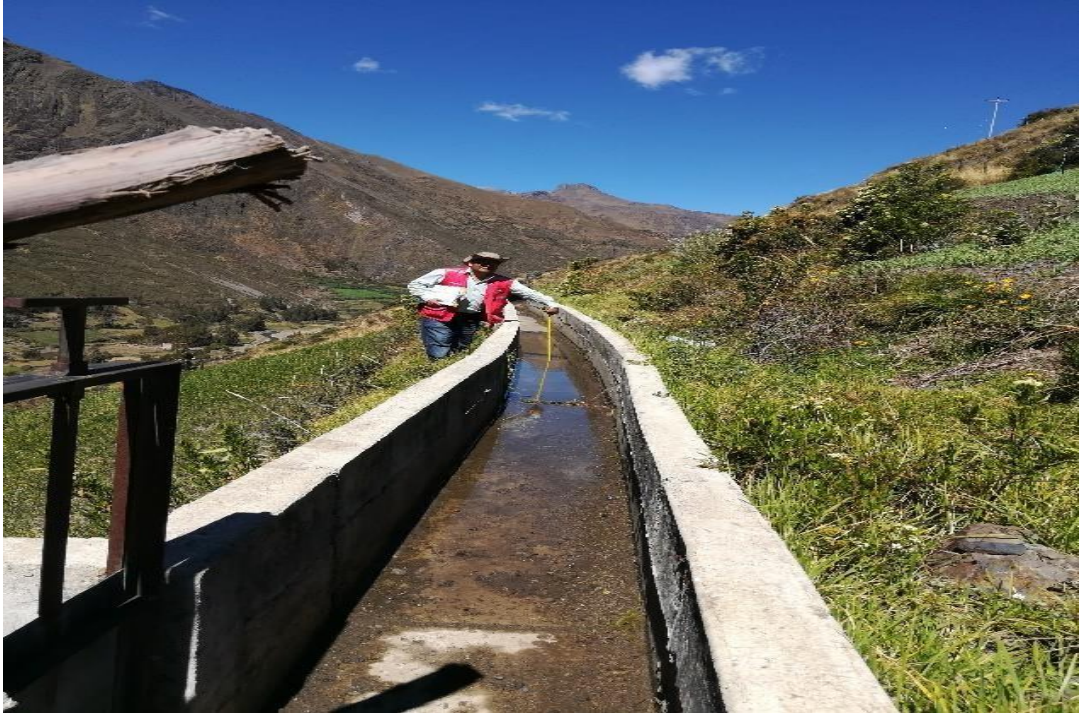
Fotografía 03- vista muro izquierdo midiendo las grutas en el canal de irrigación Túpac Amaru de la localidad de Racrachaca distrito de Aquia, provincia de Bolognesi, departamento de Ancash,
