UNIVERSIDAD CATÓLICA LOS ÁNGELES
CHIMBOTE

DETERMINACIÓN Y EVALUACIÓN DE PATOLOGÍAS
DEL CONCRETO EN LAS ESTRUCTURAS DE
ALBAÑILERÍA CONFINADA DEL CERCO PERIMÉTRICO
DE LA INSTITUCIÓN EDUCATIVA SAN JUAN
BAUTISTA, DISTRITO DE SHILLA, PROVINCIA DE
CARHUAZ, REGION ANCASH, ENERO – 2018

TESIS PARA OPTAR EL TITULO PROFESIONAL DE
INGENIERA CIVIL

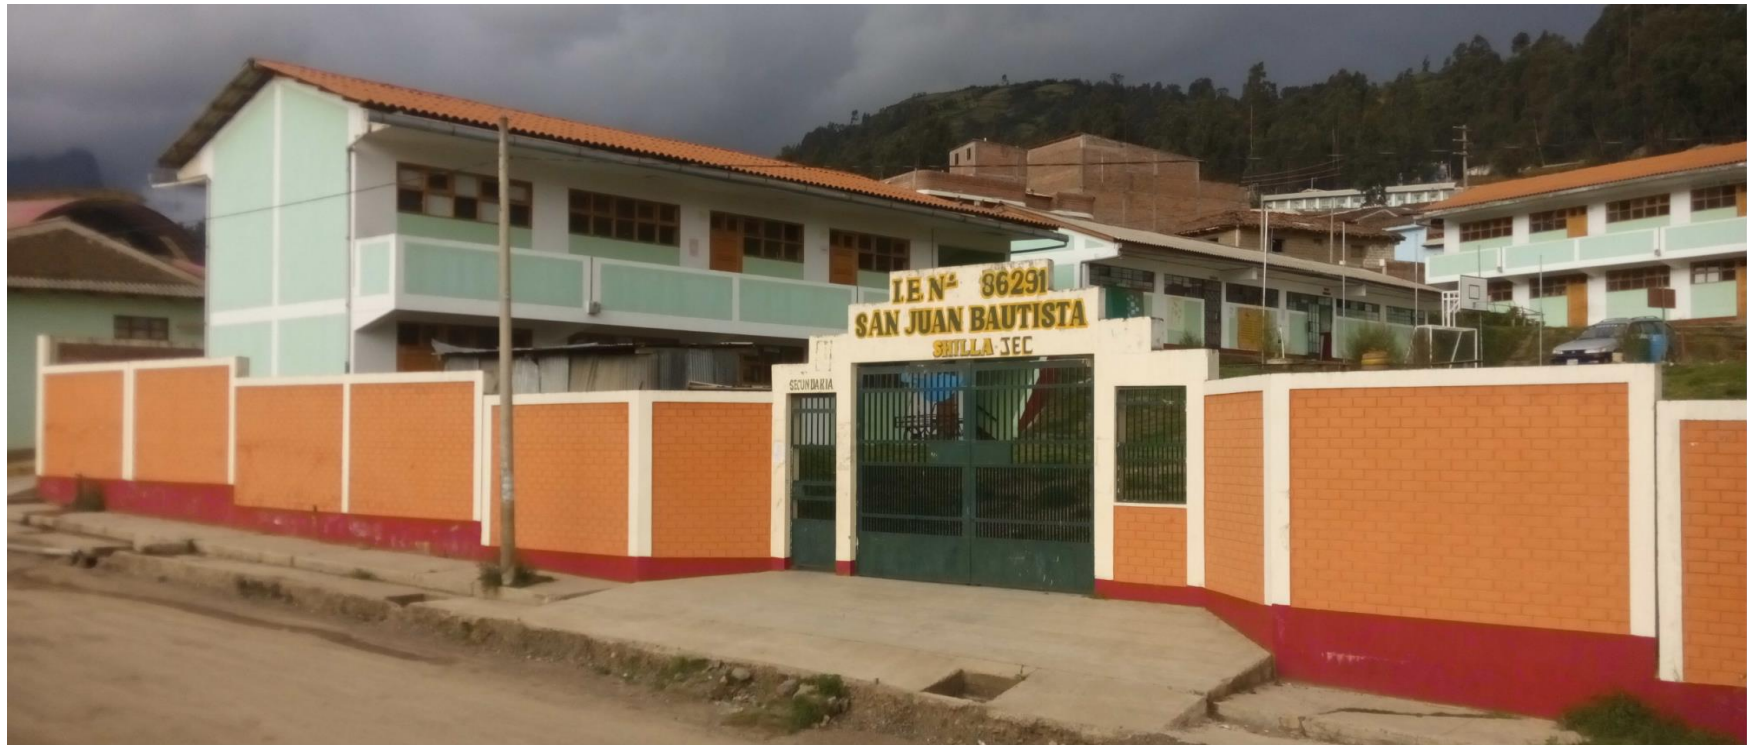
Fotografía 01: Cerco Perimétrico de la Institución Educativa San Juan Bautista.
