**UNIVERSIDAD CATÓLICA LOS ÁNGELES
CHIMBOTE**

**DETERMINACIÓN Y EVALUACIÓN DE PATOLOGÍAS
EN LOS ELEMENTOS DE ALBAÑILERÍA CONFINADA
DEL CERCO PERIMÉTRICO DEL ESTADIO
MUNICIPAL DE MANCOS, BARRIO DOS DE ENERO,
DISTRITO DE MANCOS, PROVINCIA DE YUNGAY,
REGIÓN ANCASH, MARZO – 2018.**

**TESIS PARA OPTAR EL TITULO PROFESIONAL DE
INGENIERO CIVIL**

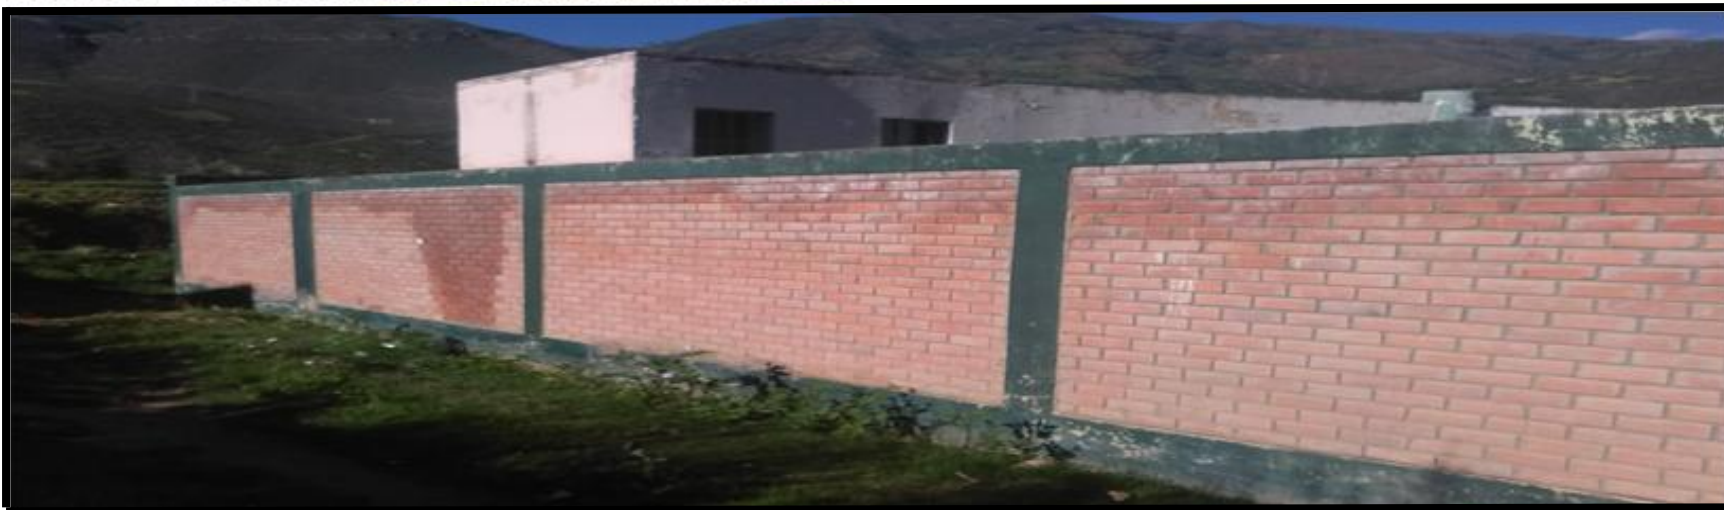
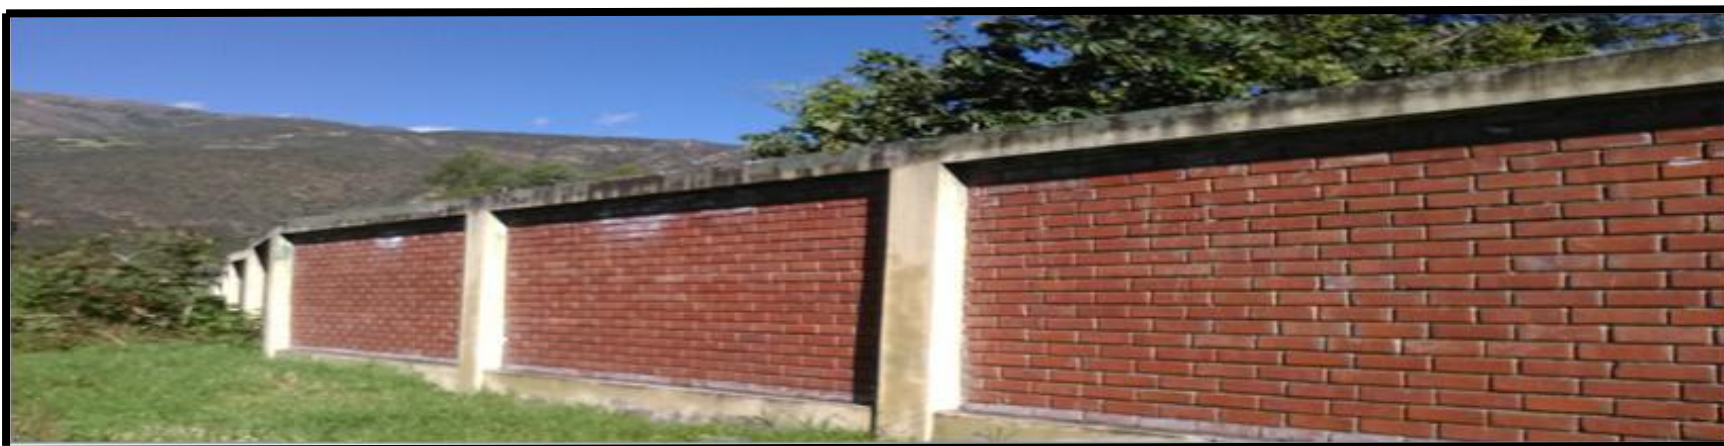
Fotografía 4: Albañilería afectado por eflorescencia en Unidad Muestral 20.

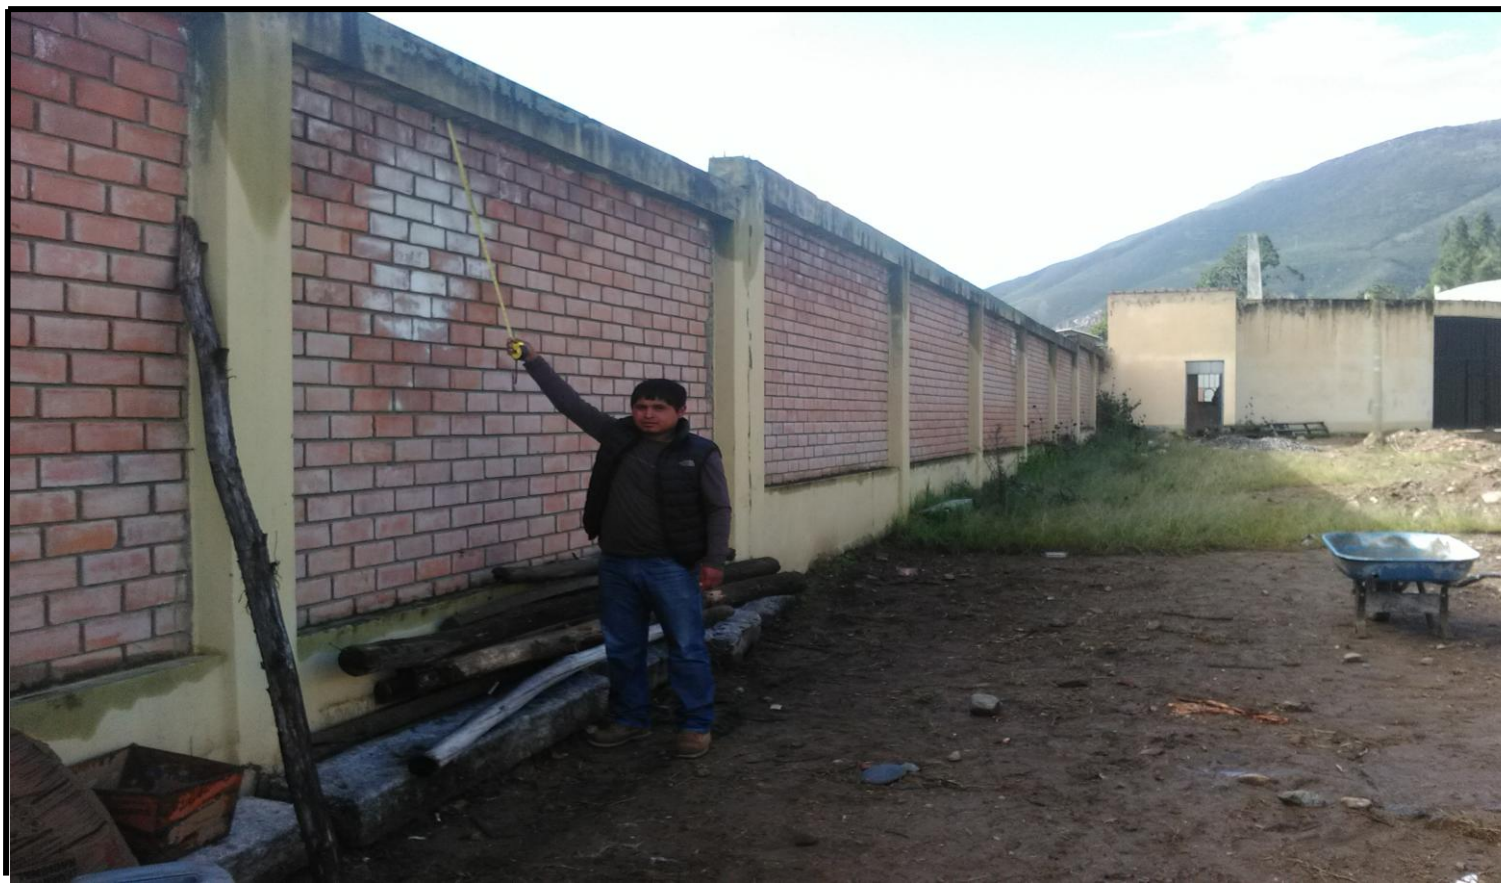
Fotografía 5: Albañilería afectado por eflorescencia en Unidad Muestral 14.

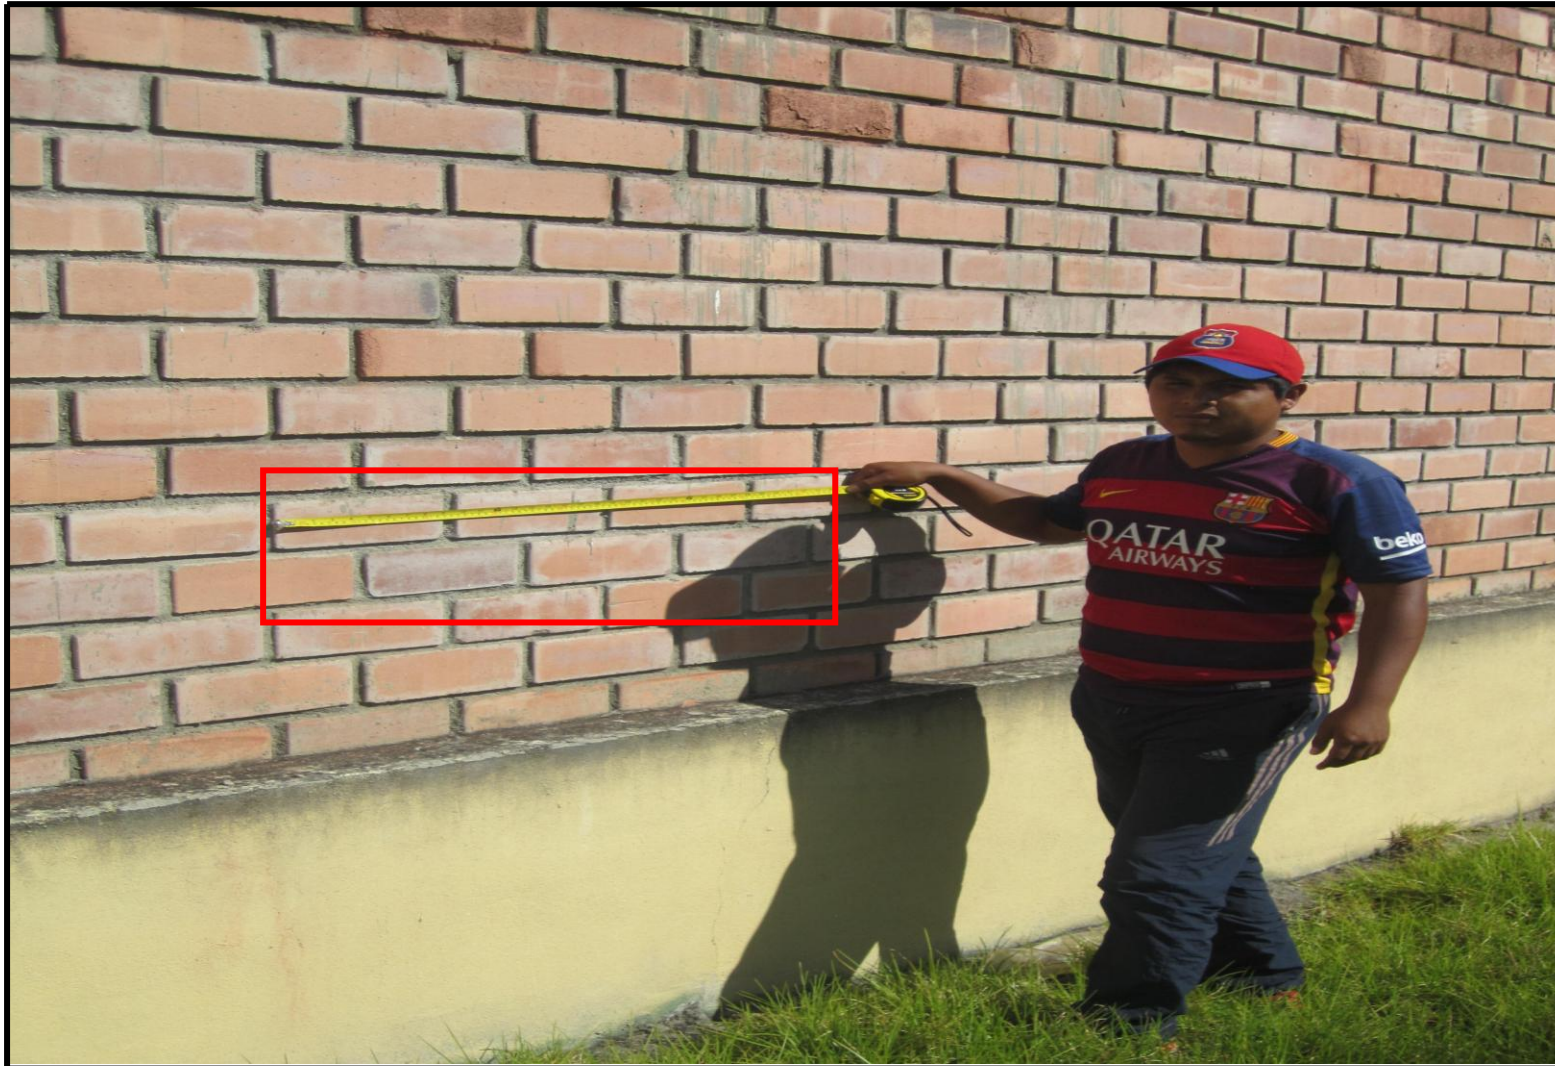
Fotografía 6: Albañilería afectado por eflorescencia.

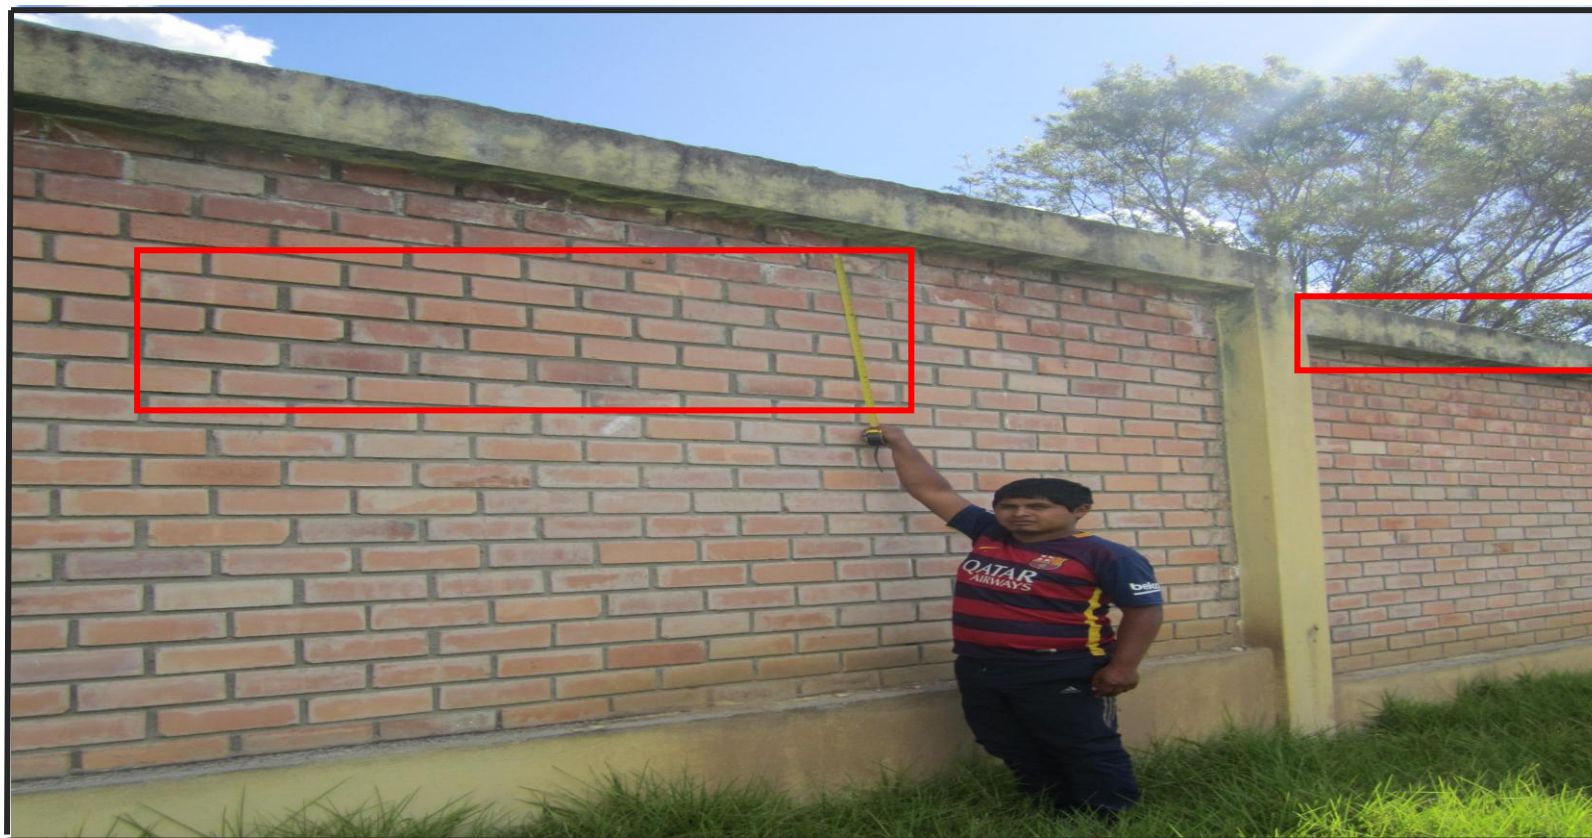
Fotografía 7: Sobrescimiento afectado por fisura.

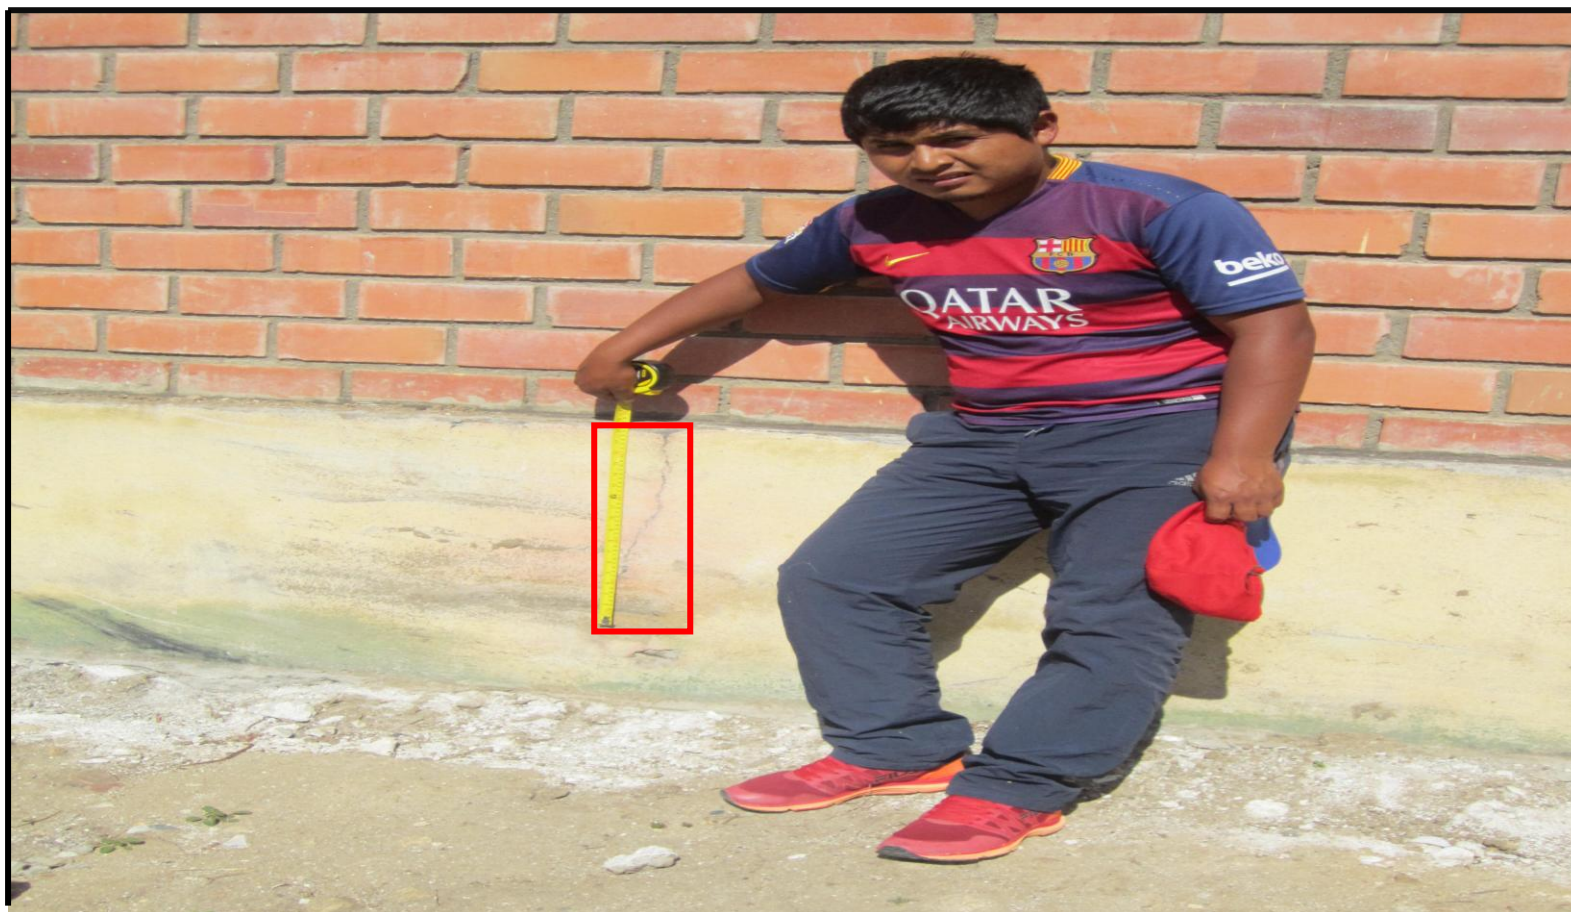
Fotografía 8: viga afectado por eflorescencia y desprendimiento.
