DETERMINACIÓN Y EVALUACIÓN DE LAS PATOLOGÍAS DEL CONCRETO
EN LA ESTRUCTURA DE ALBAÑILERÍA CONFINADA DEL CERCO
PERIMÉTRICO DE LA INSTITUCIÓN EDUCATIVA MARÍA TERESA OTOYA
ARRESE DEL ASENTAMIENTO HUMANO EL OBRERO, DISTRITO DE
SULLANA, PROVINCIA DE SULLANA, DEPARTAMENTO DE PIURA,
NOVIEMBRE – 2016.

TESIS PARA OPTAR EL TÍTULO PROFESIONAL DE INGENIERO CIVIL

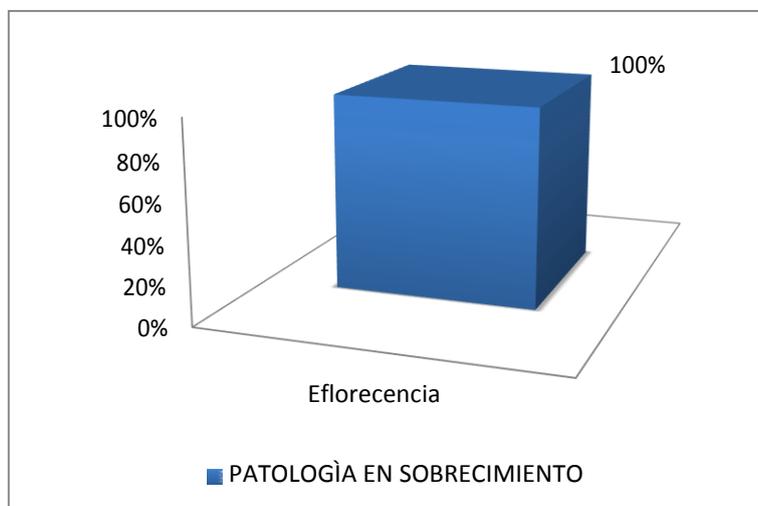
Imagen 040: Unidad de muestra 10 - Incidencia de patología

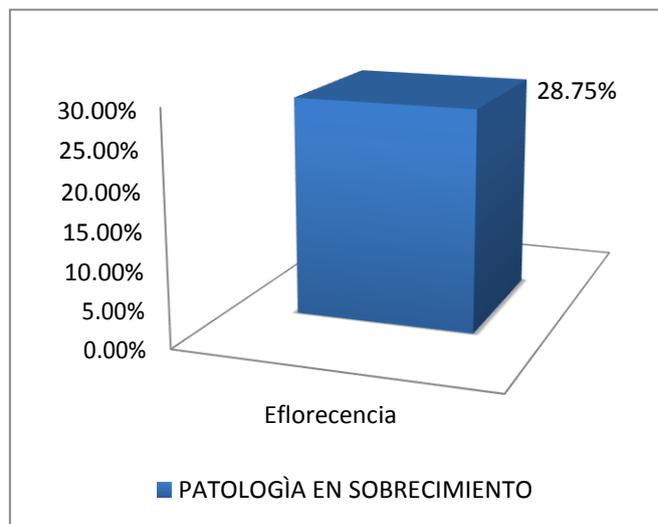
Imagen 045: Unidad de muestra 11 - Incidencia de patología
