TÍTULO:

Determinación y evaluación de las patologías del concreto en el canal de irrigación Huecrococha entre las progresivas 0+000 km – 1+200 km del distrito de Miraflores, provincia de Huamalíes, departamento de Huánuco – 2018.

Tesis para optar el título profesional de:

Ingeniero Civil

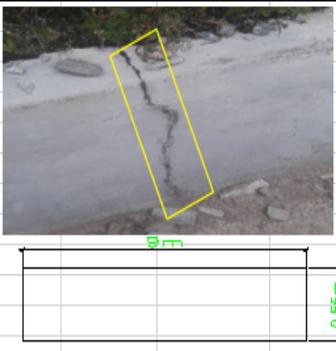
MURO DERECHO DEL CANAL					A	B	C	D		
				ITEMS	GRIETAS	FISURAS	EROSION	VEGETACION						
				PATOLOGÍAS										
				Largo (m)	0.15	0	0	0						
				Alto (m)	0.55	0	0	0						
				Area Afectada (m2)	0.08	0	0	0						
				% Area Afectada	1.67	0.00	0.00	0.00						
				Abertura (mm)	4.5	0	-	-						
				Espesor (mm)	-	-	150	-						
				Prof. Afectada (mm)	-	-	0	-

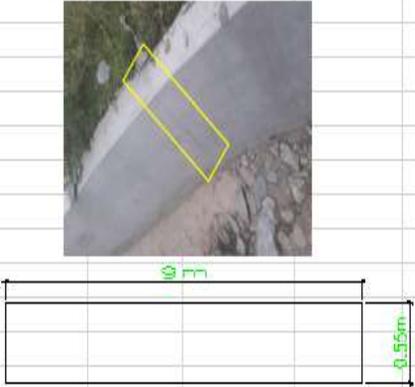
PLANO DE PATOLOGIAS ENCONTRADAS		EVALUACION DE LAS PATOLOGIAS ENCONTRADAS			
MURO IZQUIERDO DEL CANAL		A	B	C	D

ITEMS				
	PATOLOGÍAS	GRIETAS	FISURAS	EROSION	VEGETACION
	Largo (m)	0.1	0	0	0
	Alto (m)	0.55	0	0	0
	Area Afectada (m2)	0.06	0	0	0
	% Area Afectada	1.11	0.00	0.00	0.000
	Abertura (mm)	1.8	0	-	-
	Espesor (mm)	-	-	150	-
	Prof. Afectada (mm)	-	-	-	-
	% Prof. Afectada	-	-	-	-
	Area de la U.M * (m2)	4.95	4.95	4.95	4.95
	NIVEL DE SEVERIDAD	1			
				RESULTADO	
				1

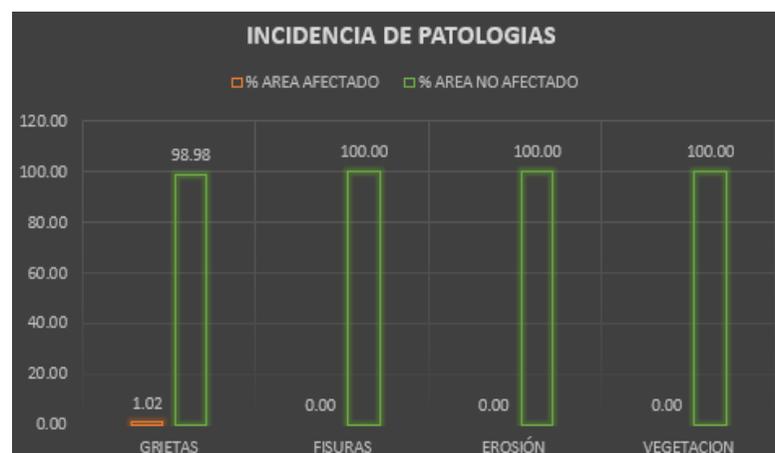
Nivel de severidad U.M. 01

INTERPRETACIÓN: La unidad muestral 01 presenta patologías de grieta siendo su área afectada de 1.02 %, no presenta patologías de fisuras, erosión y vegetación.

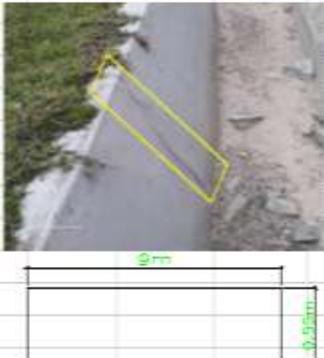
PLANO DE PATOLOGIAS ENCONTRADAS		EVALUACION DE LAS PATOLOGIAS ENCONTRADAS			
		MURO IZQUIERDO DEL CANAL

ITEMS	A	B	C	D
	PATOLOGIAS	GRIETAS	FISURAS	EROSION	VEGETACION
	Largo (m)	0.08	0	0	0
	Alto (m)	0.55	0	0	0
	Area Afectada (m2)	0.04	0	0	0
	% Area Afectada	0.89	0.00	0.00	0.00
	Abertura (mm)	2.2	0	-	-
	Espesor (mm)	-	-	150	-
	Prof. Afectada (mm)	-	-	-	-
	% Prof. Afectada	-	-	-	-
	Area de la U.M * (m2)	4.95	4.95	4.95	4.95
NIVEL DE SEVERIDAD	2				RESULTADO

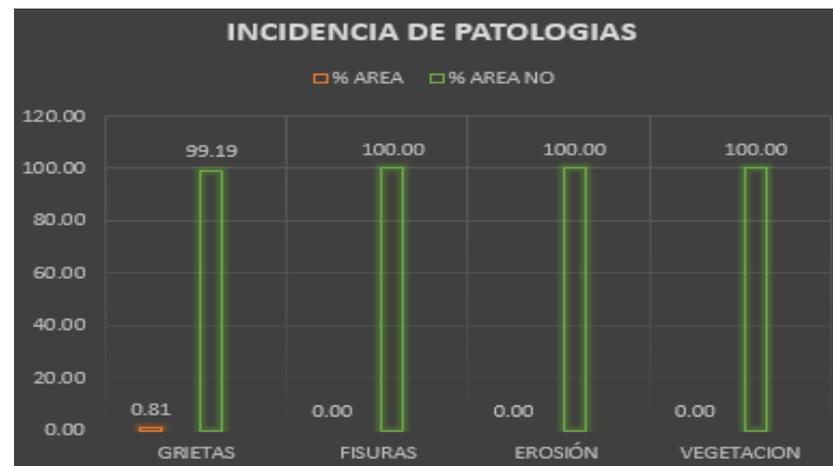
Nivel de severidad U.M. 02

INTERPRETACIÓN: La unidad muestral 02 presenta patologías de grieta siendo su área afectada de 0.81 %, no presenta patologías de fisuras, erosión y vegetación.

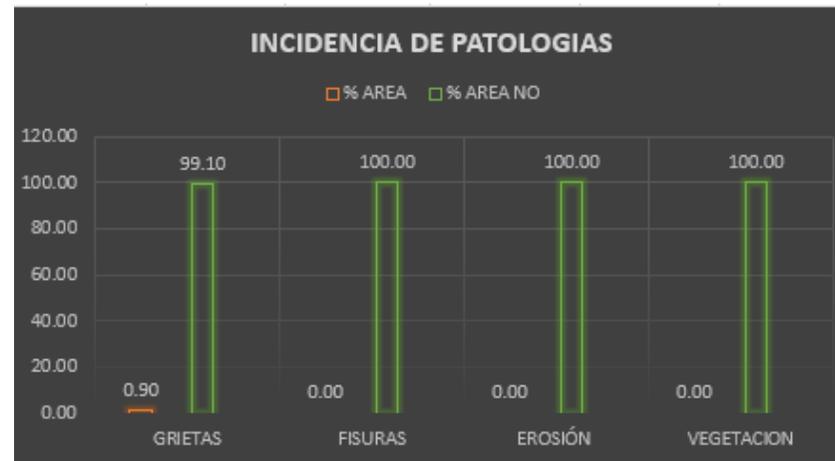
Nivel de severidad U.M. 03

INTERPRETACIÓN: La unidad muestral 03 presenta patologías de grieta siendo su área afectada de 0.9 %, no presenta patologías de fisuras, erosión y vegetación.

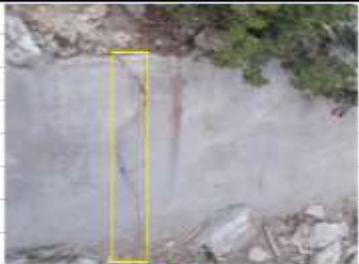
PLANO DE PATOLOGIAS ENCONTRADAS		EVALUACION DE LAS PATOLOGIAS ENCONTRADAS			
MURO IZQUIERDO DEL CANAL

ITEMS	A	B	C	D
	PATOLOGÍAS	GRIETAS	FISURAS	EROSION	VEGETACION
	Largo (m)	0.22	0	0	0
	Alto (m)	0.55	0	0	0
	Area Afectada (m2)	0.12	0	0	0
	% Area Afectada	2.44	0.00	0.00	0.000
	Abertura (mm)	4.2	0	-	-
	Espesor (mm)	-	-	150	-
	Prof. Afectada (mm)	-	-	-	-
	% Prof. Afectada	-	-		-
	Area de la U.M * (m2)	4.95	4.95	4.95	4.95
NIVEL DE SEVERIDAD	3				RESULTADO 3

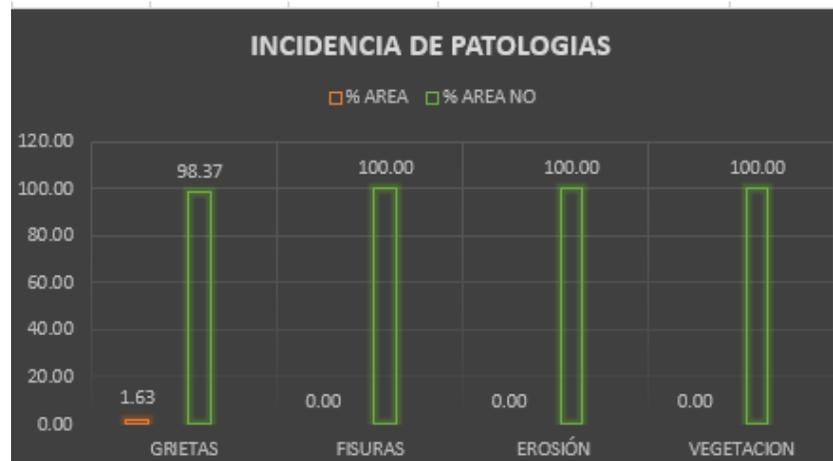
Nivel de severidad U.M. 04

INTERPRETACIÓN: La unidad muestral 04 presenta patologías de grieta siendo su área afectada de 1.63 %, no presenta patologías de fisuras, erosión y vegetación.

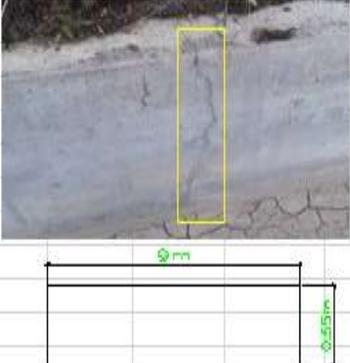
PLANO DE PATOLOGIAS ENCONTRADAS		EVALUACION DE LAS PATOLOGIAS ENCONTRADAS			
		MURO IZQUIERDO DEL CANAL

ITEMS	A	B	C	D
	PATOLOGÍAS	GRIETAS	FISURAS	EROSION	VEGETACION
	Largo (m)	0.24	0	0	0
	Alto (m)	0.55	0	0	0
	Area Afectada (m2)	0.13	0	0	0
	% Area Afectada	2.67	0.00	0.00	0.000
	Abertura (mm)	4.1	0	-	-
	Espesor (mm)	-	-	150	-
	Prof. Afectada (mm)	-	-	-	-
	% Prof. Afectada	-	-		-
	Area de la U.M* (m2)	4.95	4.95	4.95	4.95
	NIVEL DE SEVERIDAD	3			
					RESULTADO

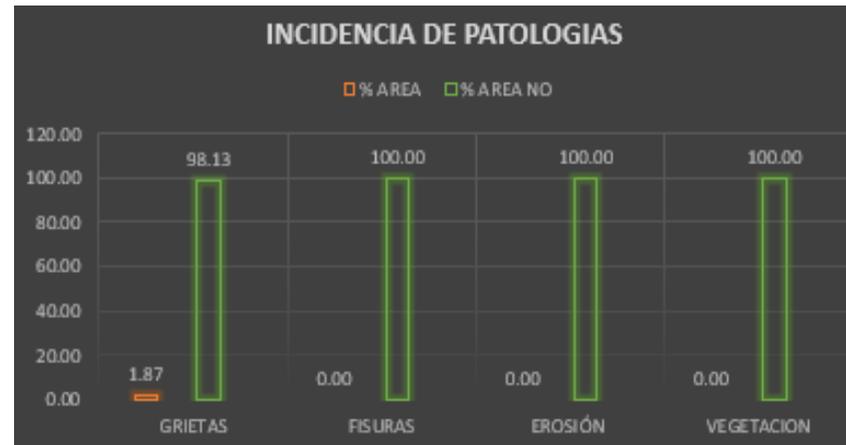
Nivel de severidad U.M. 05

INTERPRETACIÓN: La unidad muestral 05 presenta patologías de grieta siendo su área afectada de 1.87 %, no presenta patologías de fisuras, erosión y vegetación.

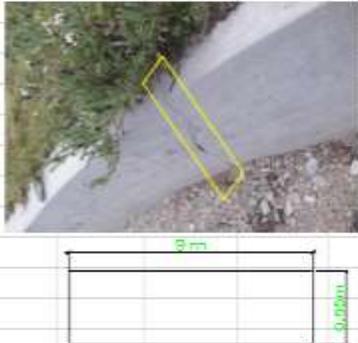
MURO DERECHO DEL CANAL								
			ITEMS	A	B	C	D				
			PATOLOGÍAS	GRIETAS	FISURAS	EROSION	VEGETACION				
			Largo (m)	0.20	0	0	0				
			Alto (m)	0.55	0	0	0				
			Area Afectada (m2)	0.11	0	0	0				
			% Area Afectada	2.22	0.00	0.00	0.00				
			Abertura (mm)	5.6	0	-	-				
			Espesor (mm)	-	-	150	-				
			Prof. Afectada (mm)	-	-	0	-				
% Prof. Afectada	-	-	0.00	-							
Area de la U.M * (m2)	4.95	4.95	4.95	4.95							
NIVEL DE SEVERIDAD	3				RESULTADO

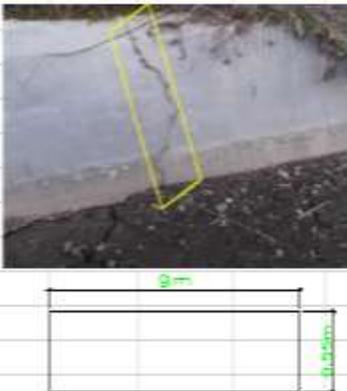
ITEMS				
	PATOLOGIAS	GRIETAS	FISURAS	EROSION	VEGETACION
	Largo (m)	0.18	0	0	0
	Alto (m)	0.55	0	0	0
	Area Afectada (m2)	0.10	0	0	0
	% Area Afectada	2.00	0.00	0.00	0.00
	Abertura (mm)	3.4	0	-	-
	Espesor (mm)	-	-	150	-
	Prof. Afectada (mm)	-	-	-	-
	% Prof. Afectada	-	-		-
	Area de la U.M * (m2)	4.95	4.95	4.95	4.95
	NIVEL DE SEVERIDAD	2			
				RESULTADO

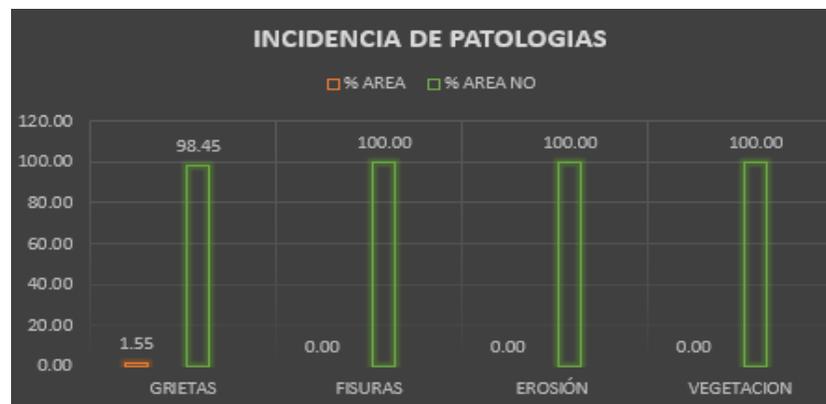
INTERPRETACIÓN: La unidad muestral 06 presenta patologías de grieta siendo su área afectada de 1.55 %, no presenta patologías de fisuras, erosión y vegetación.

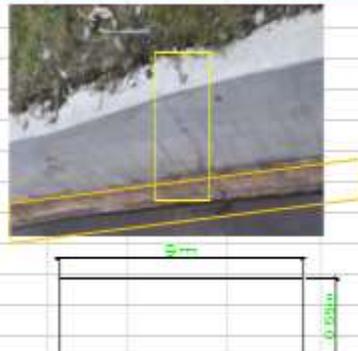
MURO DERECHO DEL CANAL								
			ITEMS	A	B	C	D				
			PATOLOGÍAS	GRIETAS	FISURAS	EROSION	VEGETACION				
			Largo (m)	0.18	0	7.60	0				
			Alto (m)	0.55	0	0.19	0				
			Area Afectada (m2)	0.10	0	1.44	0				
			% Area Afectada	2.00	0.00	29.17	0.00				
			Abertura (mm)	4.4	0	-	-				
			Espesor (mm)	-	-	150	-				
			Prof. Afectada (mm)	-	-	2	-				
% Prof. Afectada	-	-	1.33	-							
Area de la U.M* (m2)	4.95	4.95	4.95	4.95							
NIVEL DE SEVERIDAD	3		1		RESULTADO 3

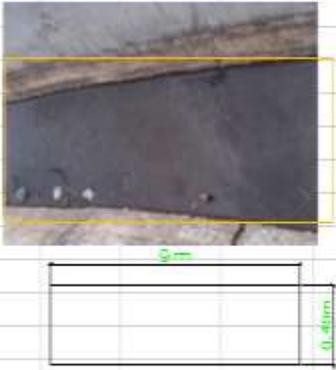
ITEMS					
	PATOLOGIAS	GRIETAS	FISURAS	EROSION	VEGETACION	
	Largo (m)	0	0	9.00	0	
	Alto (m)	0	0	0.40	0	
	Area Afectada (m2)	0	0.00	3.60	0	
	% Area Afectada	0.00	0.00	100.00	0.00	
	Abertura (mm)	0	1.3	-	-	
	Espesor (mm)	-	-	150	-	
	Prof. Afectada (mm)	-	-	2	-	
	% Prof. Afectada	-	-	1.33	-	
	Area de la U.M * (m2)	3.6	3.6	3.6	3.6	RESULTADO
NIVEL DE SEVERIDAD			1		1

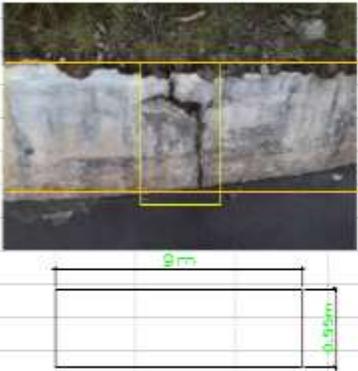
ITEMS					
	PATOLOGIAS	GRIETAS	FISURAS	EROSION	VEGETACION	
	Largo (m)	0.36	0	6.20	0	
	Alto (m)	0.55	0	0.55	0	
	Area Afectada (m2)	0.20	0	3.41	0	
	% Area Afectada	4.00	0.00	68.89	0.00	
	Abertura (mm)	8	0	-	-	
	Espesor (mm)	-	-	150	-	
	Prof. Afectada (mm)	-	-	2	-	
	% Prof. Afectada	-	-	1.33	-	
	Area de la U.M * (m2)	4.95	4.95	4.95	4.95	RESULTADO
NIVEL DE SEVERIDAD	2		1		2

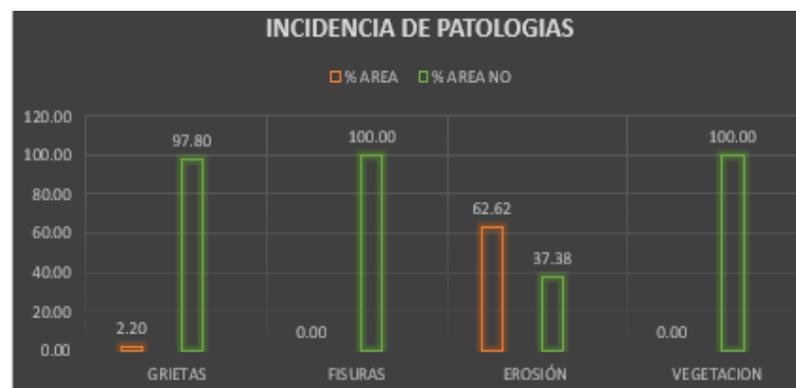
INTERPRETACIÓN: La unidad muestral 07 presenta patologías de grieta siendo su área afectada de 2.20 %, erosión siendo su área afectada 62.62 %, no presenta patologías de fisuras y vegetación.

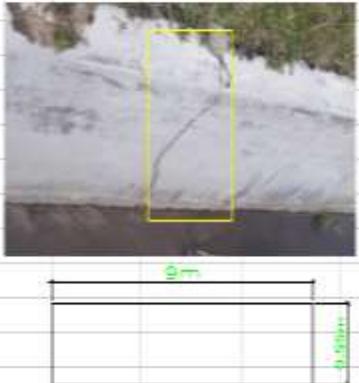
ITEMS				
	PATOLOGÍAS	GRIETAS	FISURAS	EROSION	VEGETACION
	Largo (m)	0.28	0	0	0
	Alto (m)	0.55	0	0	0
	Area Afectada (m2)	0.15	0	0	0
	% Area Afectada	3.11	0.00	0.00	0.00
	Abertura (mm)	3.2	0	-	-
	Espesor (mm)	-	-	150	-
	Prof. Afectada (mm)	-	-	-	-
	% Prof. Afectada	-	-		-
	Area de la U.M * (m2)	4.95	4.95	4.95	4.95
NIVEL DE SEVERIDAD	2				RESULTADO

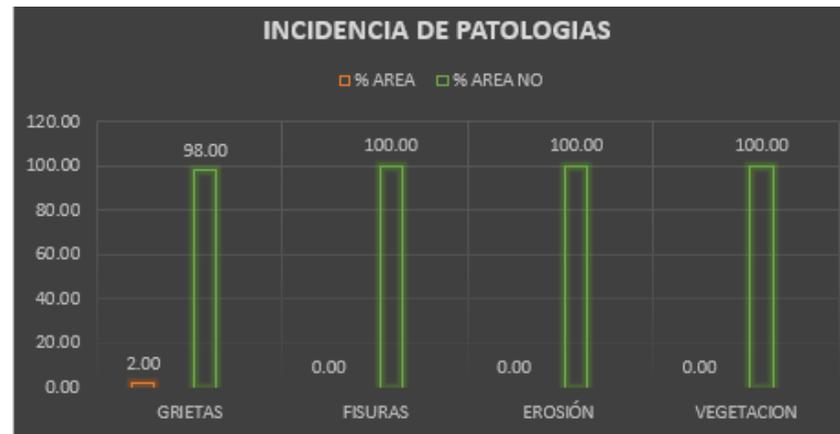
INTERPRETACIÓN: La unidad muestral 08 presenta patologías de grieta siendo su área afectada de 2 %, no presenta patologías de fisuras, erosión y vegetación.

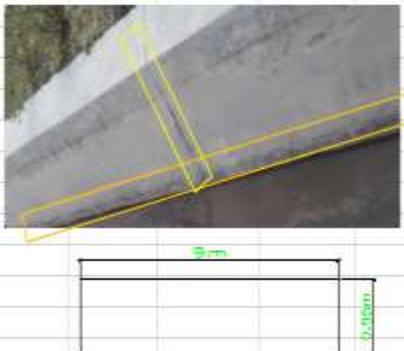
ITEMS	A	B	C	D				
			PATOLOGÍAS	GRIETAS	FISURAS	EROSION	VEGETACION				
			Largo (m)	0.12	0	9.00	0				
			Alto (m)	0.55	0	0.12	0				
			Area Afectada (m2)	0.07	0	1.08	0				
			% Area Afectada	1.33	0.00	21.8	0.00				
			Abertura (mm)	3.00	0	-	-				
			Espesor (mm)	-	-	150	-				
			Prof. Afectada (mm)	-	-	2	-				
			% Prof. Afectada	-	-	1.33	-				
Area de la U.M * (m2)	4.95	4.95	4.95	4.95							
NIVEL DE SEVERIDAD	2	1	1	2	2

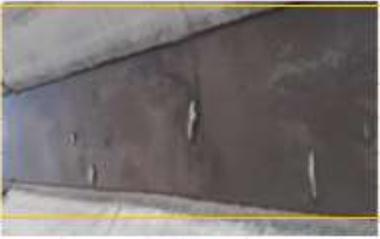
ITEMS				
	PATOLOGIAS				
	Largo (m)	0	0	9	0
	Alto (m)	0	0	0.4	0
	Area Afectada (m2)	0	0.00	3.6	0
	% Area Afectada	0.00	0.00	100.00	0.00
	Abertura (mm)	0	1.9	-	-
	Espesor (mm)	-	-	150	-
	Prof. Afectada (mm)	-	-	2	-
	% Prof. Afectada	-	-	1.33	-
Area de la U.M * (m2)	3.6	3.6	3.6	3.6	
NIVEL DE SEVERIDAD			1		
					RESULTADO
					1

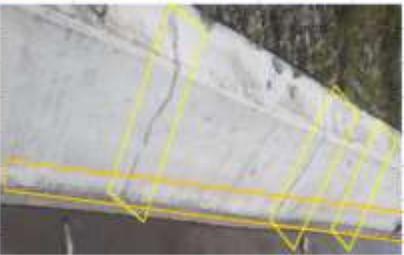
ITEMS				
	PATOLOGIAS				
	Largo (m)	0.33	0	9	0
	Alto (m)	0.55	0	0.12	0
	Area Afectada (m2)	0.18	0	1.08	0
	% Area Afectada	3.67	0.00	21.8	0.000
	Abertura (mm)	4.2	0	-	-
	Espesor (mm)	-	-	150	-
	Prof. Afectada (mm)	-	-	2	-
	% Prof. Afectada	-	-	1.33	-
Area de la U.M * (m2)	4.95	4.95	4.95	4.95	
NIVEL DE SEVERIDAD	3		1		
					RESULTADO
					3

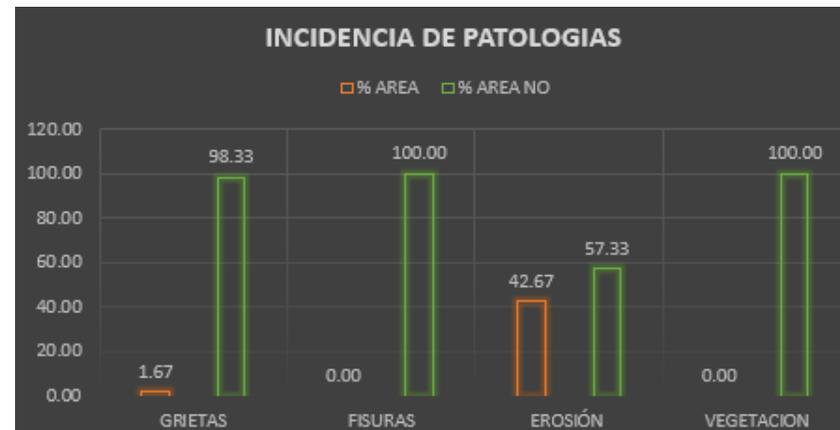
INTERPRETACIÓN: La unidad muestral 09 presenta patologías de grieta siendo su área afectada de 1.67 %, erosión siendo su área afectada 42.67 %, no presenta patologías de fisuras y vegetación.

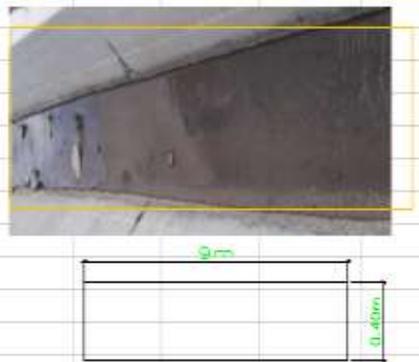
ITEMS	A	B	C	D
	PATOLOGIAS	GRIETAS	FISURAS	EROSION	VEGETACION
	Largo (m)	0	0	9	0
	Alto (m)	0	0	0.4	0
	Area Afectada (m2)	0	0.00	3.6	0
	% Area Afectada	0.00	0.00	100.00	0.00
	Abertura (mm)	0	1.3	-	-
	Espesor (mm)	-	-	150	-
	Prof. Afectada (mm)	-	-	2	-
	% Prof. Afectada	-	-	1.33	-
	Area de la U.M * (m2)	3.6	3.6	3.6	3.6
NIVEL DE SEVERIDAD			1		RESULTADO 1

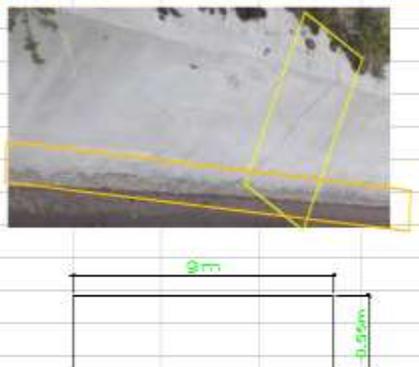
ITEMS	A	B	C	D
	PATOLOGIAS	GRIETAS	FISURAS	EROSION	VEGETACION
	Largo (m)	0.11	0	9	0
	Alto (m)	0.55	0	0.13	0
	Area Afectada (m2)	0.06	0	1.17	0
	% Area Afectada	1.22	0.00	23.64	0.00
	Abertura (mm)	3.8	0	-	-
	Espesor (mm)	-	-	150	-
	Prof. Afectada (mm)	-	-	2	-
	% Prof. Afectada	-	-	1.33	-
	Area de la U.M * (m2)	4.95	4.95	4.95	4.95
NIVEL DE SEVERIDAD	2		1		RESULTADO 2

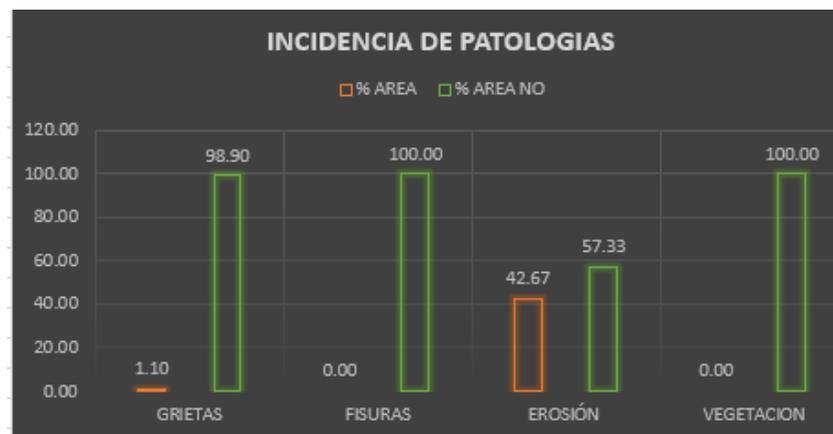
INTERPRETACIÓN: La unidad muestral 10 presenta patologías de grieta siendo su área afectada de 1.10 %, erosión siendo su área afectada 42.67 %, no presenta patologías de fisuras y vegetación.

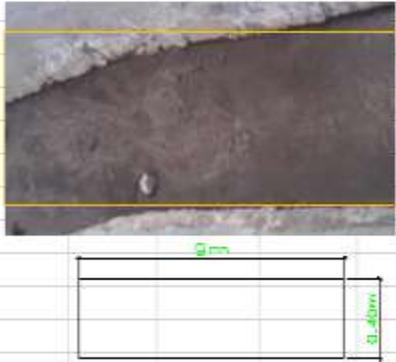
Largo (m)		0	0	9	0
Alto (m)		0	0	0.4	0
Area Afectada (m2)		0	0.00	3.6	0
% Area Afectada		0.00	0.00	100.00	0.00
Abertura (mm)		0	1.3	-	-
Espesor (mm)		-	-	150	-
Prof. Afectada (mm)		-	-	2	-
% Prof. Afectada		-	-	1.33	-
Area de la U.M * (m2)		3.6	3.6	3.6	3.6
NIVEL DE SEVERIDAD				1	
					RESULTADO
					1

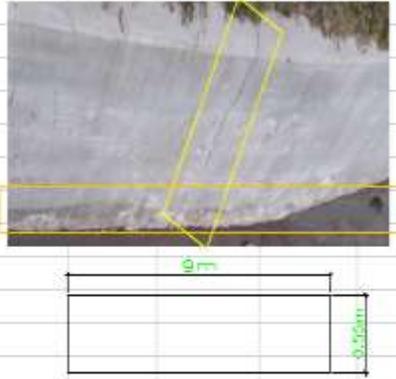
Largo (m)		0.14	0	7	0
Alto (m)		0.55	0	0.12	0
Area Afectada (m2)		0.08	0	0.84	0
% Area Afectada		1.56	0.00	16.97	0.000
Abertura (mm)		2.6	0	-	-
Espesor (mm)		-	-	150	-
Prof. Afectada (mm)		-	-	2	-
% Prof. Afectada		-	-	1.33	-
Area de la U.M * (m2)		4.95	4.95	4.95	4.95
NIVEL DE SEVERIDAD		2		1	
					RESULTADO
					2

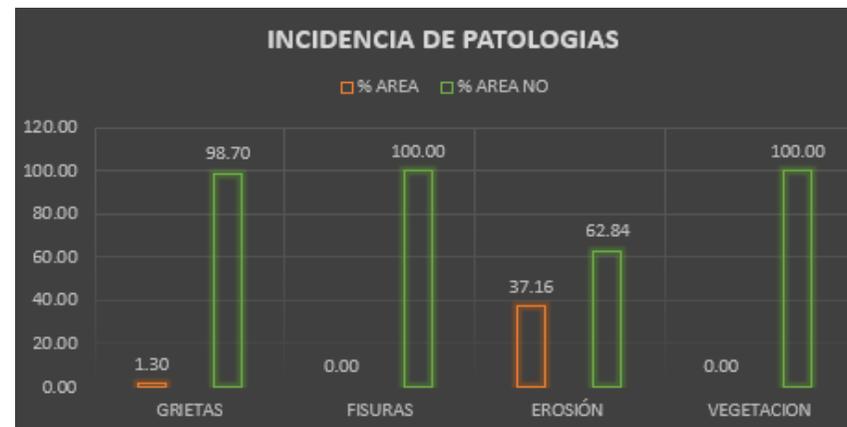
INTERPRETACIÓN: La unidad muestral 11 presenta patologías de grieta siendo su área afectada de 1.30 %, erosión siendo su área afectada 37.16 %, no presenta patologías de fisuras y vegetación.

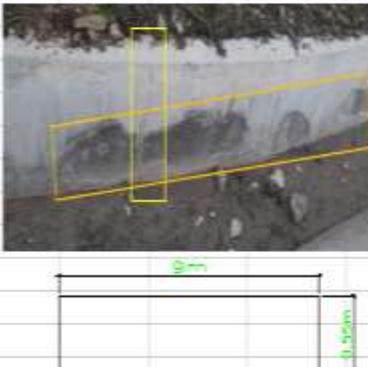
MURO IZQUIERDO DEL CANAL					
		ITEMS	A	B	C	D	
		PATOLOGIAS	GRIETAS	FIGURAS	EROSION	VEGETACION	
		Largo (m)	0.11	0	1.95	0	
		Alto (m)	0.55	0	0.3	0	
		Area Afectada (m2)	0.06	0	0.59	0	
		% Area Afectada	1.22	0.00	11.8	0.00	
		Abertura (mm)	2.2	0	-	-	
		Espesor (mm)	-	-	150	-	
		Prof. Afectada (mm)	-	-	5	-	
		% Prof. Afectada	-	-	3.33	-	
		Area de la U.M * (m2)	4.95	4.95	4.95	4.95	RESULTADO
NIVEL DE SEVERIDAD	2		1		2

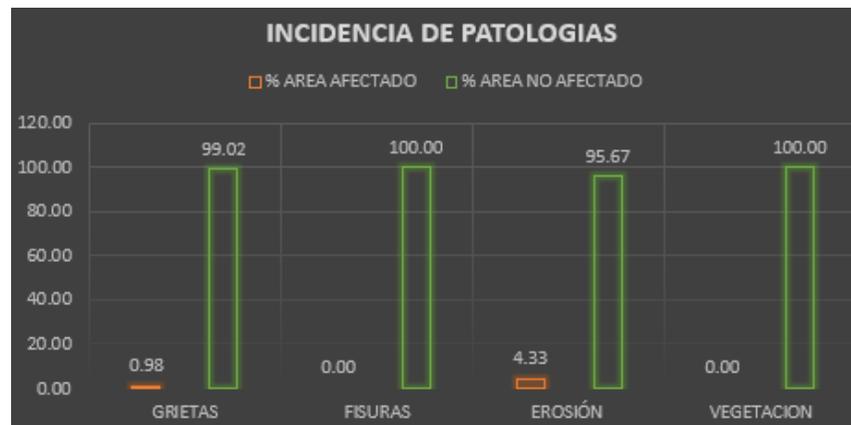
INTERPRETACIÓN: La unidad muestral 12 presenta patologías de grieta siendo su área afectada de 0.98 %, erosión siendo su área afectada 4.33 %, no presenta patologías de fisuras y vegetación.

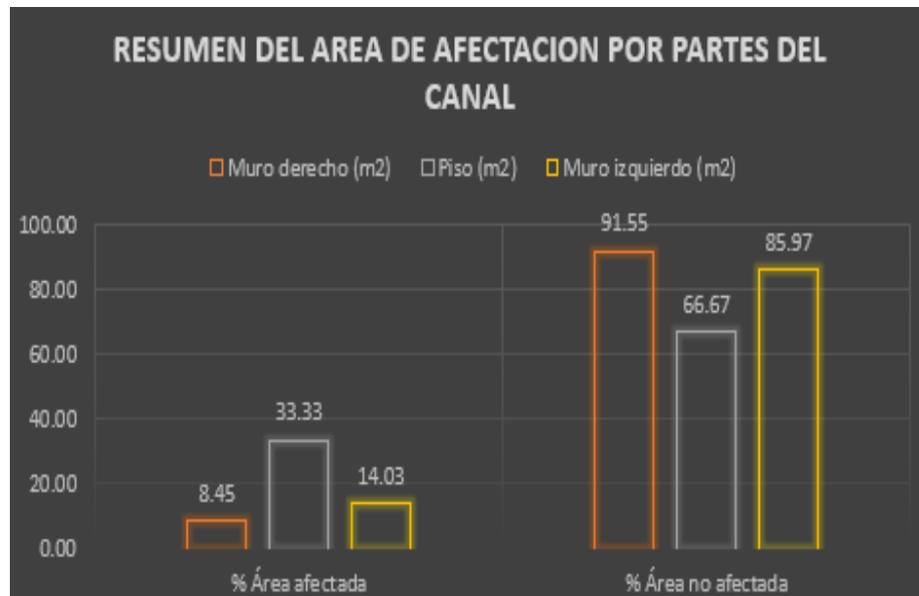
INTERPRETACIÓN: El Resumen del nivel de severidad por partes del canal del gráfico nos muestra que el porcentaje del área afectada del muro derecho es 8.45 % siendo la patología más prevalente la grieta, piso del canal 33.33 % siendo la patología más prevalente la erosión y el muro izquierdo 14.03 % siendo la patología más prevalente la grieta y erosión, así como el porcentaje del área no afectada del muro derecho es 91.55 %, piso del canal 66.67 % y muro izquierdo 80.63 %.

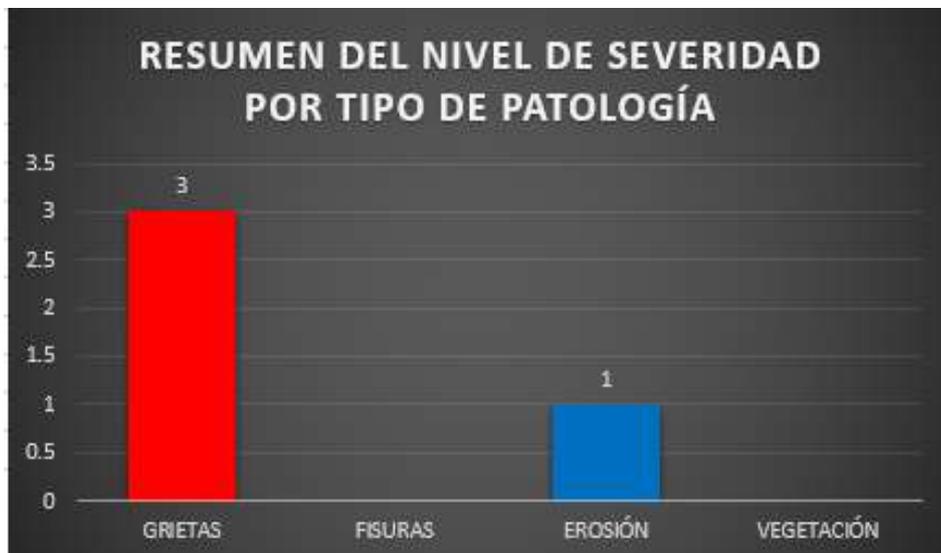
INTERPRETACIÓN: Los niveles de severidad por tipo de patologías de toda la muestra en grietas es severo, erosión leve y no se encontraron patologías de fisuras y vegetación.

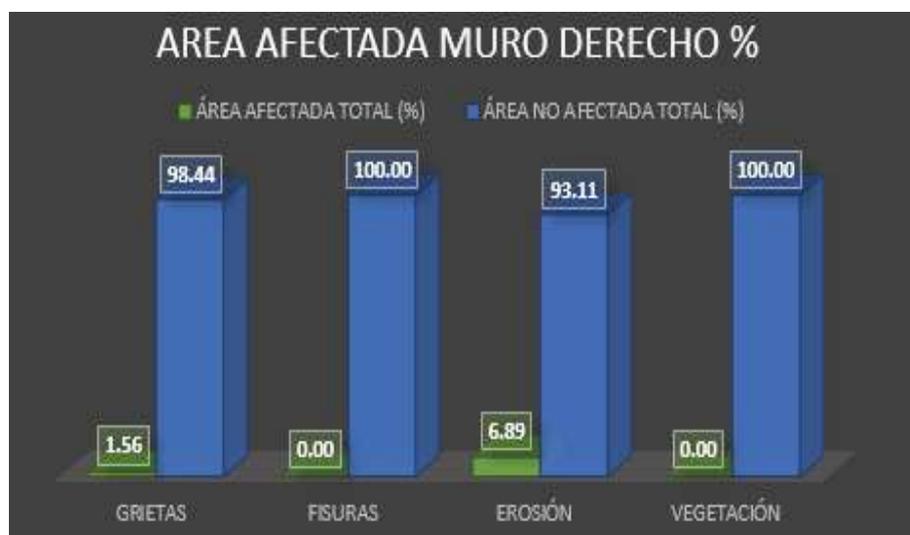
INTERPRETACIÓN: El Porcentaje del área por las patologías en el muro derecho del canal debido a grietas es 1.56 %, erosión 6.89 % y el porcentaje del área no afectada por las patologías en el muro derecho del canal debido a grietas es 98.44 %, erosión 93.11 %, no presenta patologías de fisuras y vegetación.

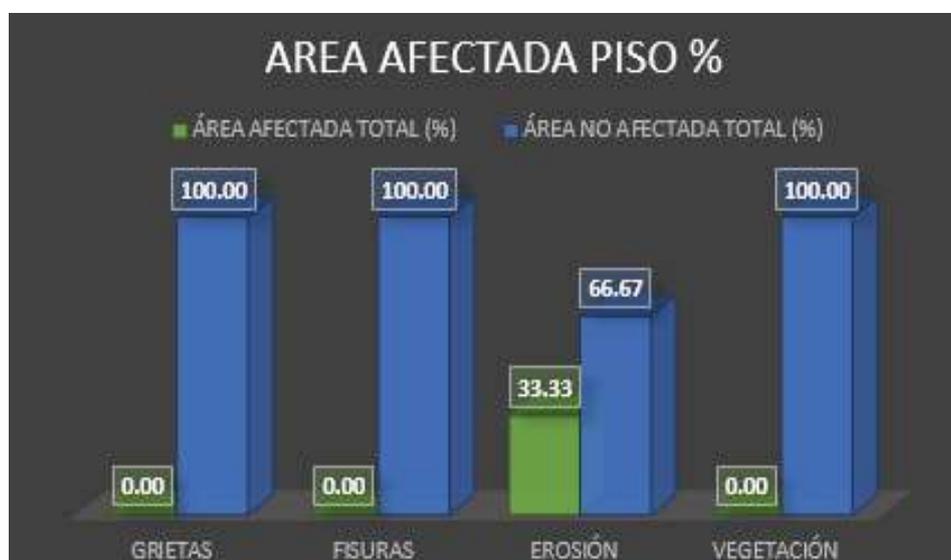
Área afectada piso (%)

INTERPRETACIÓN: El Porcentaje del área por las patologías en el piso del canal debido a la erosión es 33.33 % y el porcentaje del área no afectada por las patologías en el muro derecho del canal debido a la erosión es 66.67 %, no presenta patologías de grieta, fisura y vegetación.

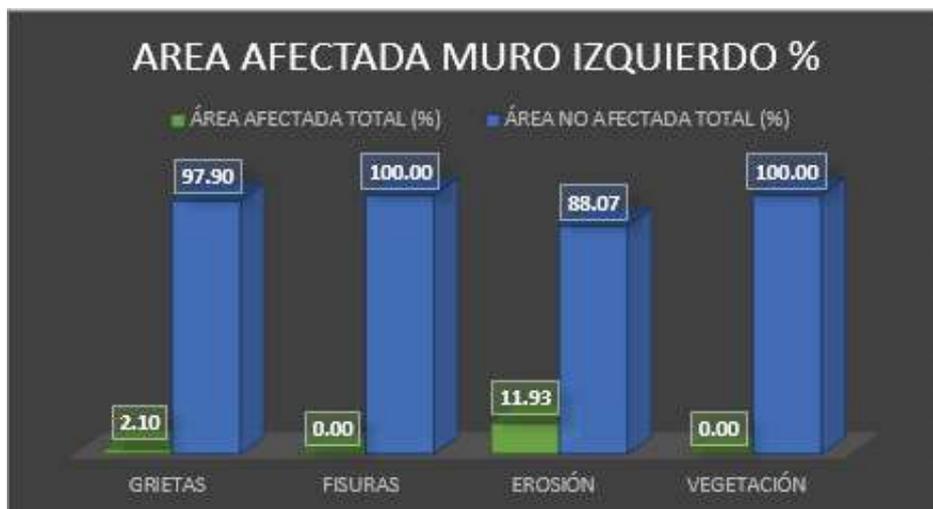
INTERPRETACIÓN: El Porcentaje del área por las patologías en el muro derecho del canal debido a grietas es 2.10 %, erosión 11.93 % y el porcentaje del área no afectada por las patologías en el muro derecho del canal debido a grietas es 97.90 %, erosión 88.07 %, no presenta patologías de fisuras y vegetación.

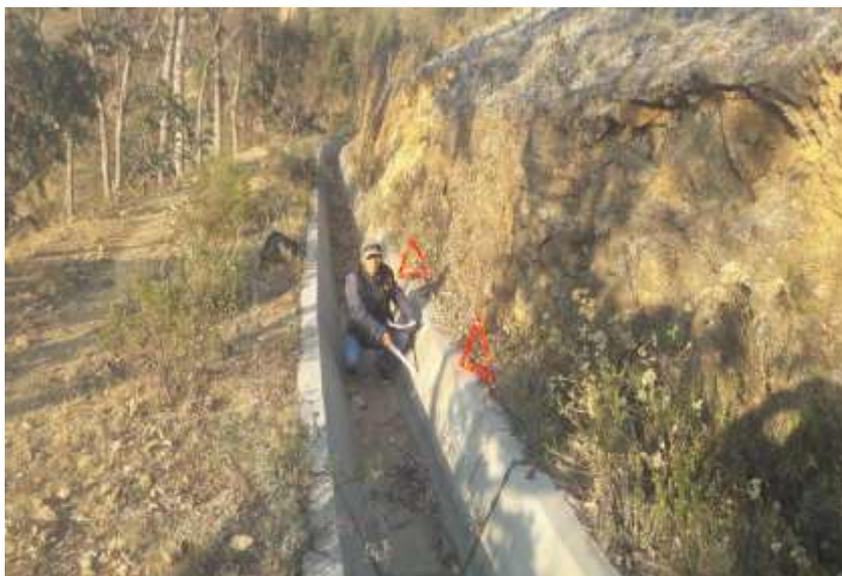
FOTO N° 03: Fotografía del Canal Irrigación Huecrococha al margen derecho se visualiza grietas.
