UNIVERSIDAD CATÓLICA LOS ÁNGELES
CHIMBOTE

DETERMINACIÓN Y EVALUACIÓN DE LAS
PATOLOGÍAS EN EL CONCRETO DE COLUMNAS,
VIGAS, SOBRECIMENTOS Y MUROS DE ALBAÑILERÍA
DE LA ESTRUCTURA DEL CERCO PERIMÉTRICO DEL
HOSPITAL PROVINCIAL DE VIRÚ, UBICADO EN EL
DISTRITO DE VIRÚ, PROVINCIA DE VIRÚ, REGIÓN DE
LA LIBERTAD – MAYO 2018

**TESIS PARA OPTAR EL TÍTULO PROFESIONAL DE
INGENIERO CIVIL**

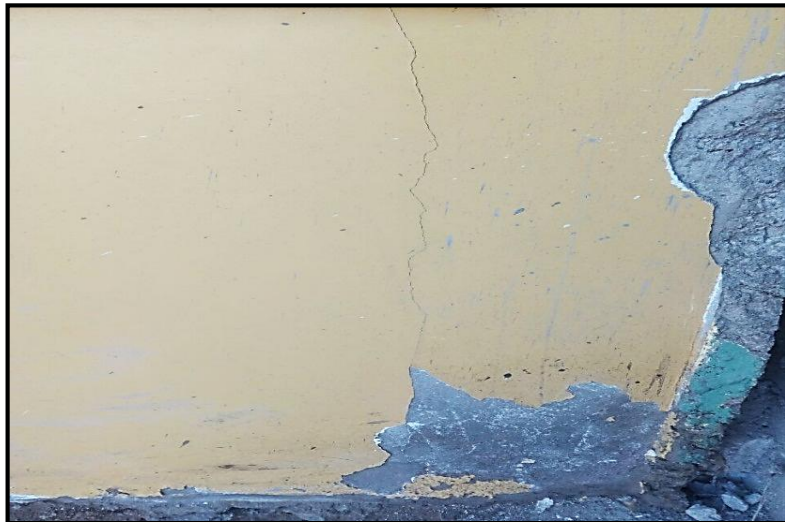
Figura 15. Fisura en un muro de albañilería debido a maquinaria pesada usada en una construcción vecina. Fuente: investigación propia (2018).

Para reparar las fisuras se realiza un perfilado y sellado que consiste en lo siguiente: abrir la fisura en forma de “V” picando

el área afectada del concreto de la columna o elemento que presente esta patología, hasta alcanzar un área firme libre de patologías con respecto a sus resistencias mecánicas. Dejar limpio del polvo y partículas; luego humedecer la superficie con lechada. Después aplicar un sellador para fisuras, luego aislar el material sobresaliente con una espátula y por ultimo dar los acabados necesarios. Si la casusa es un asentamiento o alguna falla del proyecto, se recomienda demoler la edificación o parte de ella para un mejor funcionamiento.

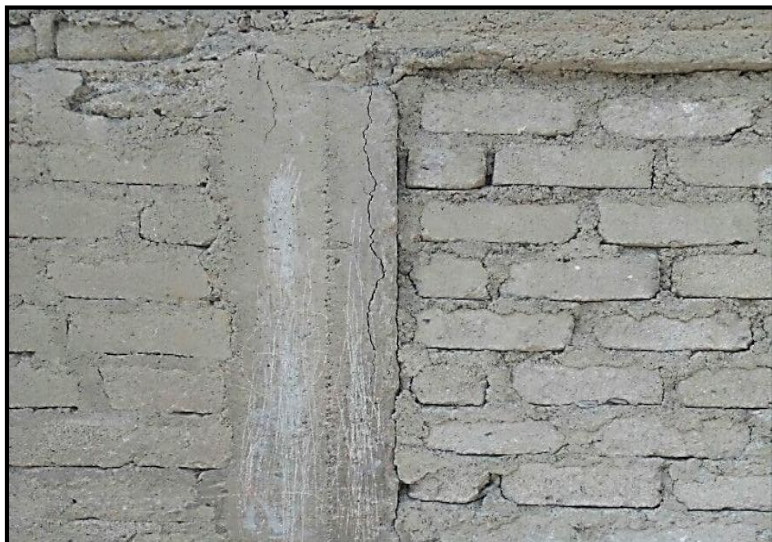
Figura 16. Presencia de la grieta en la columna debido a la corrosión del acero. Fuente: Investigación Propia (2018)

Limpiar la grieta a tratar con agua a presión y/o aire comprimido, la superficie de la grieta debe encontrarse limpia, para lograr una buena adherencia. Utilizar un sellador para grietas y rellenar todo

el espesor de la grieta, la inyección debe ser lenta con una presión constante hasta que el líquido sobrepase unos milímetros la superficie a reparar, antes de cumplir 15 min desde la aplicación, aislar el producto con una espátula u otra herramienta lisa humedecida en agua. Luego dejar secar y dar el acabado para nivelar la contracción. En el caso de que se tratase de una grieta por juntas de ladrillos mal adheridas con ladrillos fraccionados, limpiamos el polvo, las partes sueltas; después aplicar aditivo para unir concreto antiguo con concreto nuevo utilizando una brocha, rodillo o pulverizado. Después colocar los nuevos ladrillos de igual características a los extraídos y rellenar las juntas con mortero y aditivo plastificante, para que el concreto tenga una mejor fluidez y que se acomode bien a los espacios de las juntas.

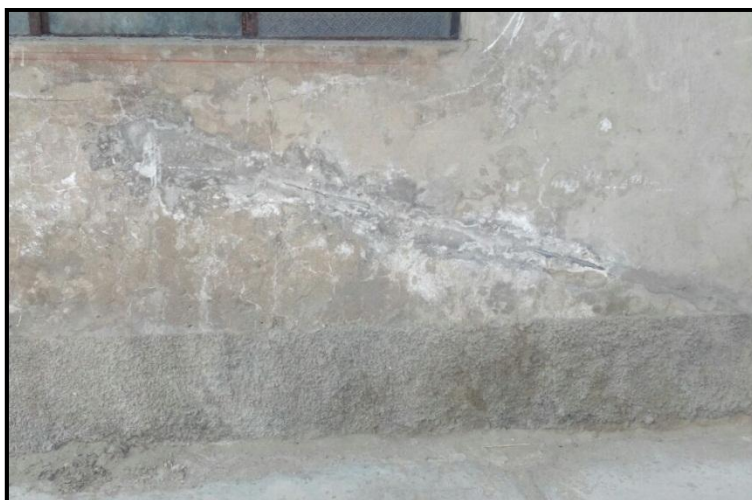
Figura 18. Presencia de la eflorescencia en muro de albañilería debido a daños de la tubería. Fuente: Investigación Propia (2018).

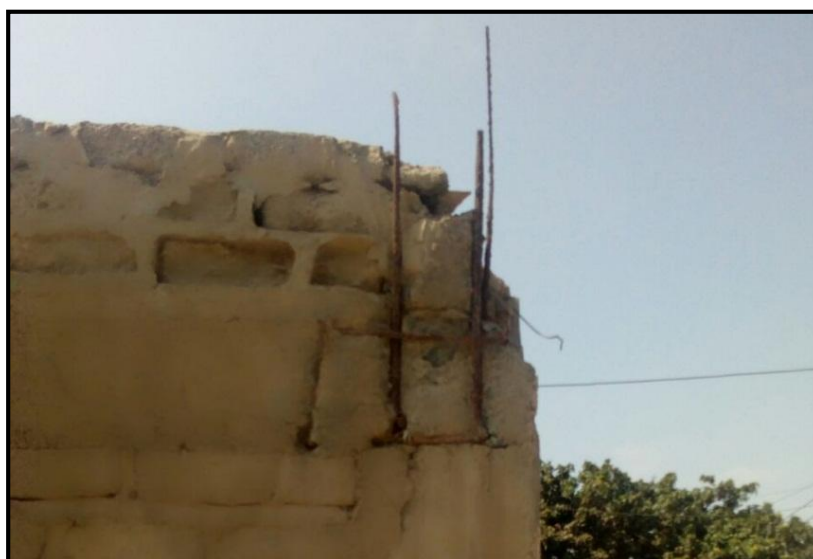
Figura 20. Corrosión en el acero de una columna debido a la falta de recubrimiento. Fuente: Investigación Propia (2018)

Es decir realizar lo siguiente: picar el área del concreto dañada de la columna o viga hasta encontrar una zona firme y sana; también

limpiar la superficie del acero usando una lija gruesa dejándola libre de polvo y óxido hasta obtener un acero limpio de partículas. Para neutralizar el óxido y proteger al fierro, aplicar un químico transformador o removedor de óxido sobre la superficie utilizando una brocha, y al cabo de una hora aplicar una segunda mano. Luego recubrir nuevamente con concreto, utilizando adhesivo para unir concreto nuevo y viejo, la columna, viga o elemento que se esté interviniendo. Dar el acabo al gusto.

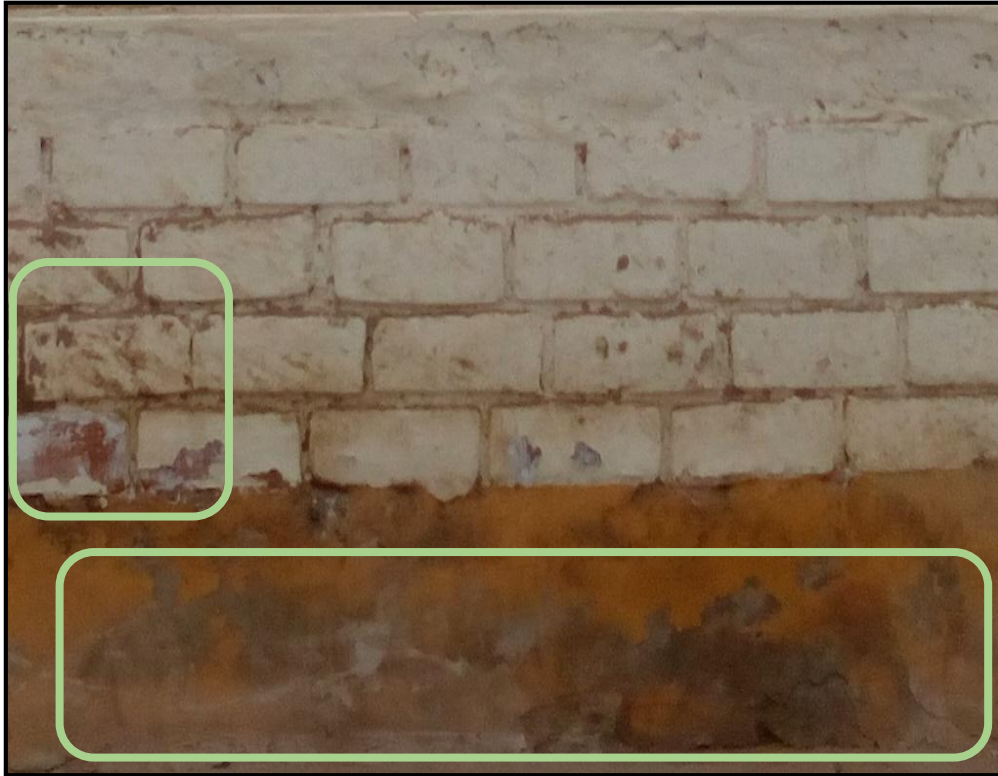
Fotografía 4. Muros y sobrecimiento afectado por la efluorescencia en la unidad de muestra 2.

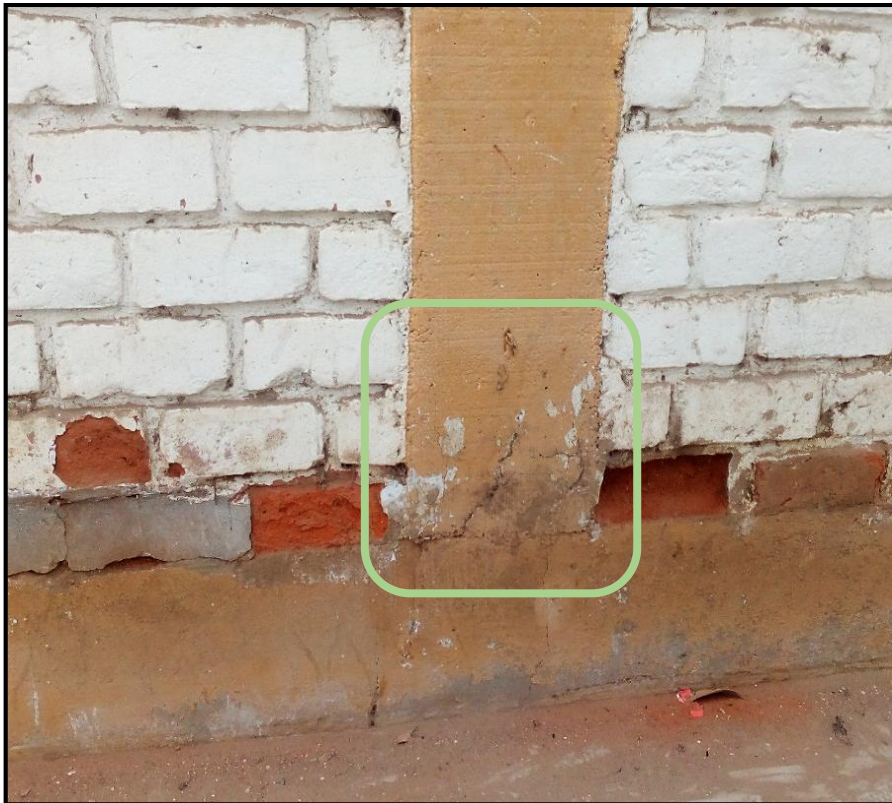
Fotografía 5. Columna afectada por grietas en la unidad de muestra 3.

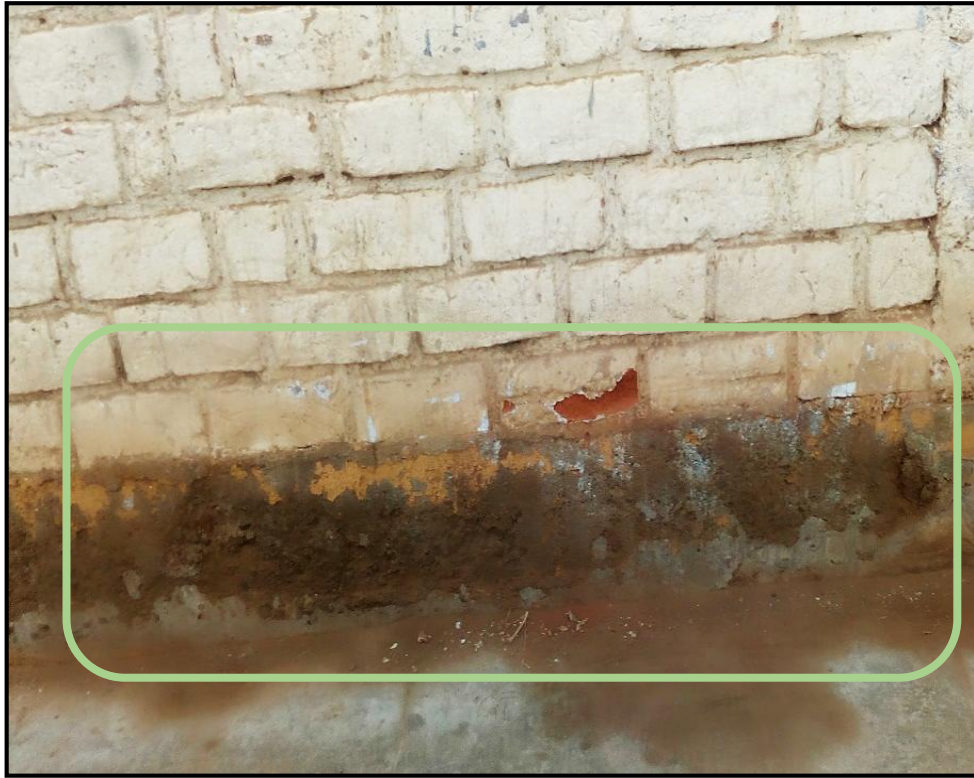
Fotografía 6. Sobrecimiento afectado por la erosión en la unidad de muestra 12.

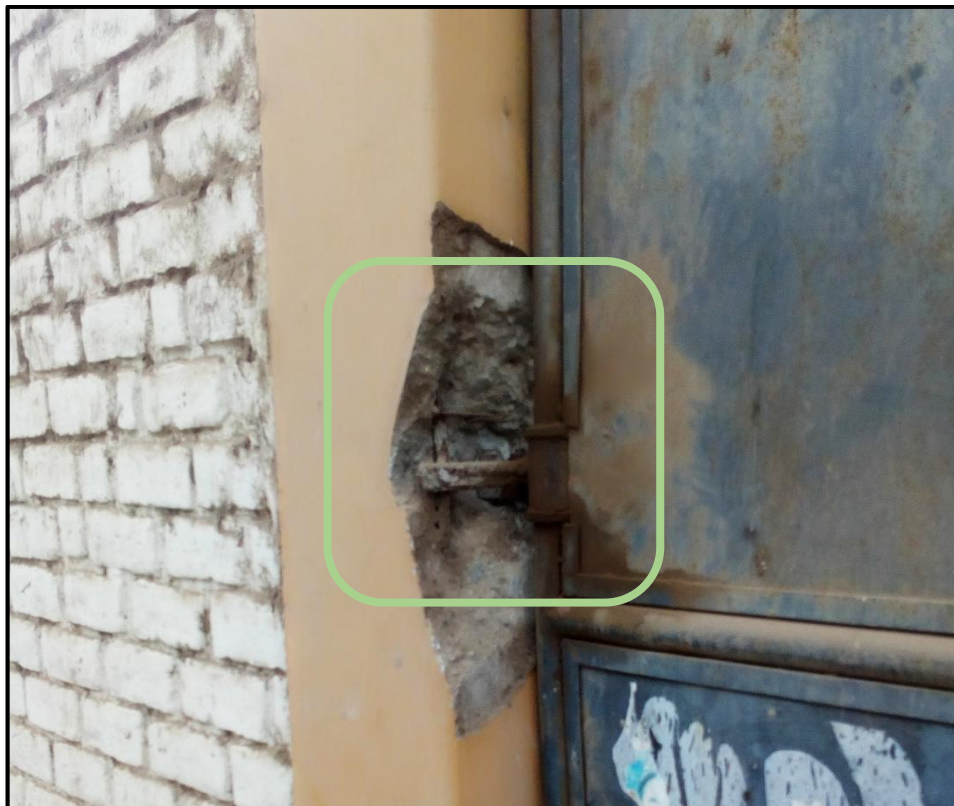
Fotografía 9. Columna afectada por la corrosión en la unidad de muestra 15.

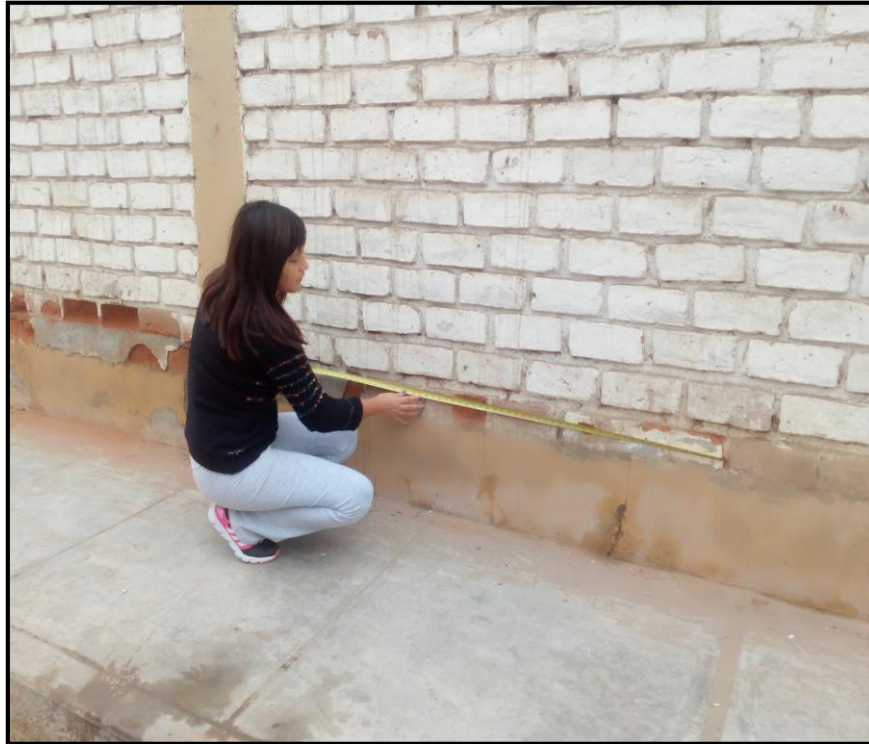
Fotografía 10. Midiendo la erosión que afecta el muro de albañilería en la unidad de muestra 4.

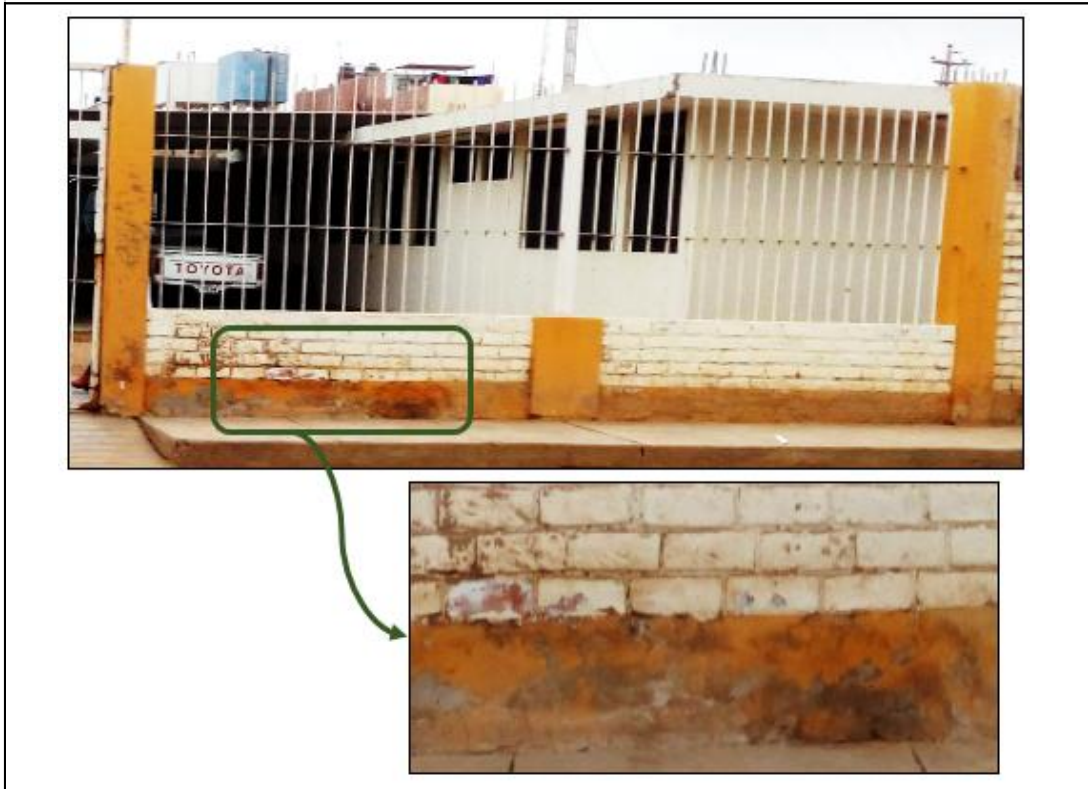
UNIDAD DE MUESTRA 2

PATOLOGÍA: EFLORESCENCIA

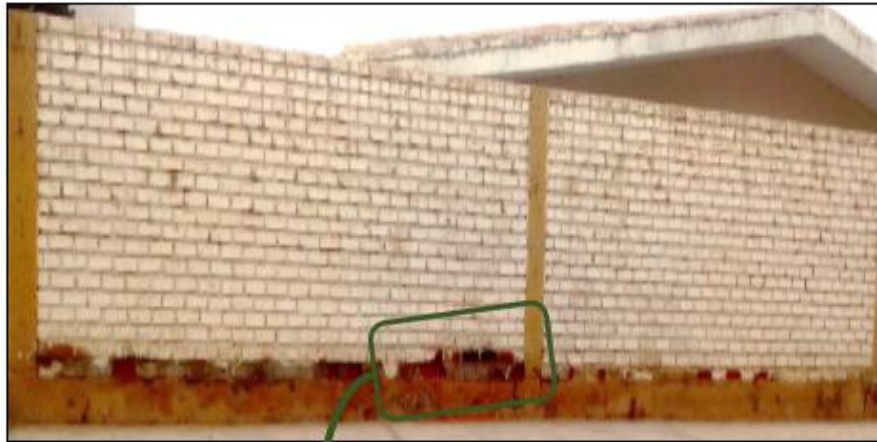
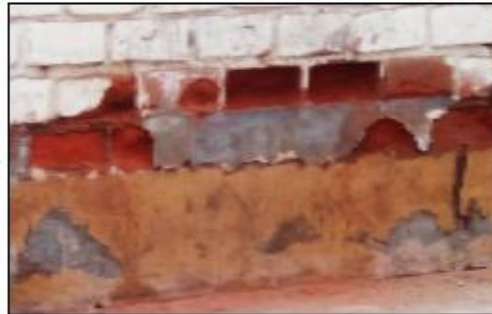
UNIDAD DE MUESTRA 4

PATOLOGÍA: EROSIÓN

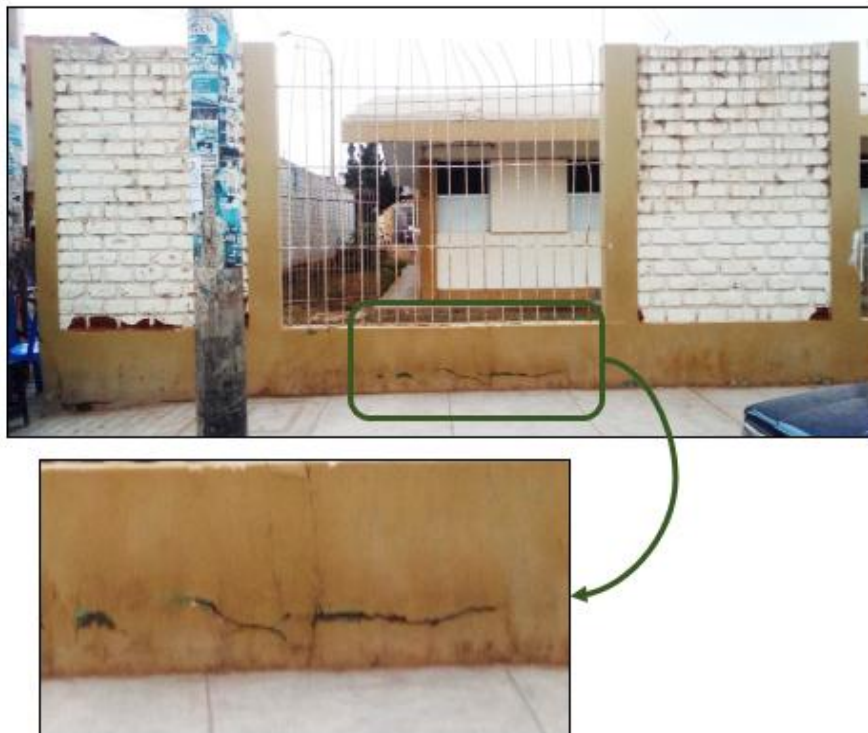
UNIDAD DE MUESTRA 6

PATOLOGÍA: GRIETA
